# Rosengårdens äldreboende

Antikvarisk utredning inför om-, till- eller nybyggnation,  
Värelden 1, Jönköpings stad och kommun, Jönköpings län

Jönköpings läns museums dnr: 2023-021

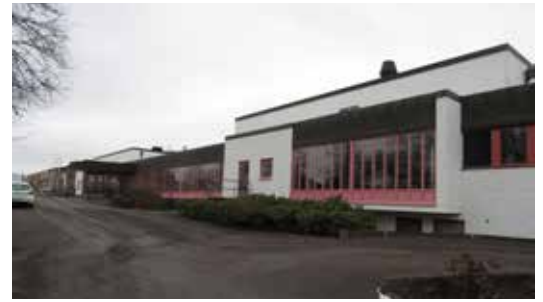
Rosengårdens äldreboende i februari 2023. Här ses entréfasaden som vetter mot norr och den förbipasserande Huskvarnavägen.

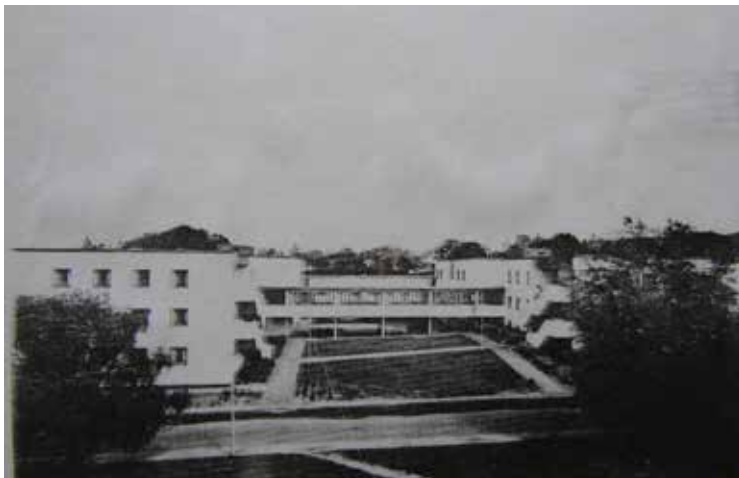
Odaterat foto taget från söder. Här ses den förbindelsegång som ursprungligen förband de två södra byggnadsvolymer med varandra. Foto: Rosengårdens äldreboende.

segång mot söder, vilken förband mellanvåningarna i de två södra volymerna med varandra. Förbindelsegången vilade på pelare så att det fortfarande var möjligt att röra sig fritt på hela innergården.

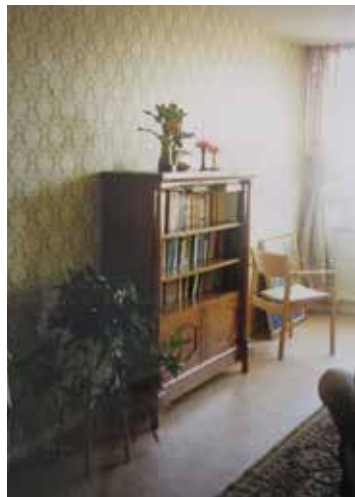
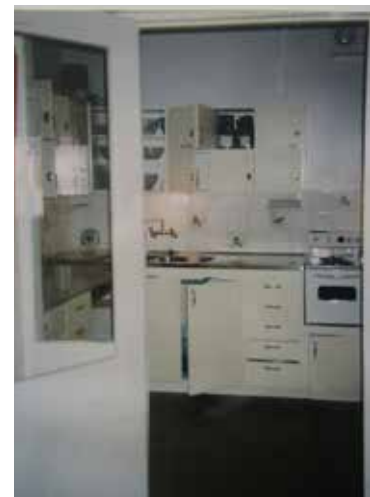
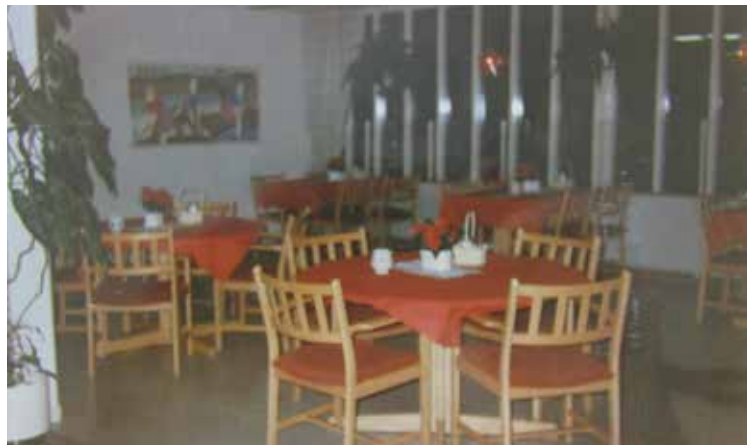
Interiörbilder före 1994 års renovering. Här ses bl.a. ett avdelningskök med tidstypisk skåpsinredning. Notera de låsbara skåpen för boendes värdesaker. Foto: Rosengårdens äldreboende.

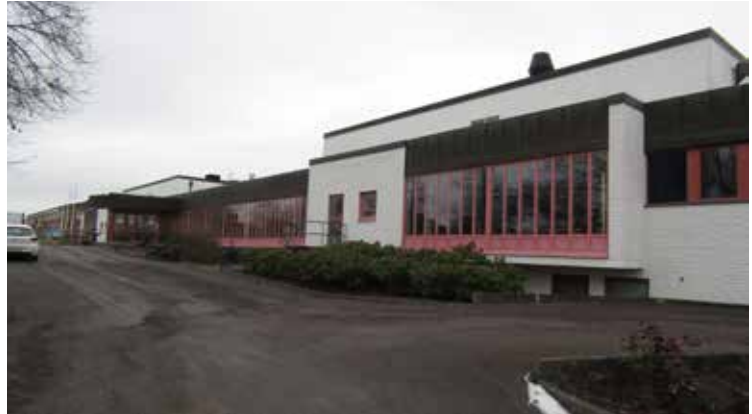
Ovan: Huvudentrén med den i sen tid tillkomna rampen.

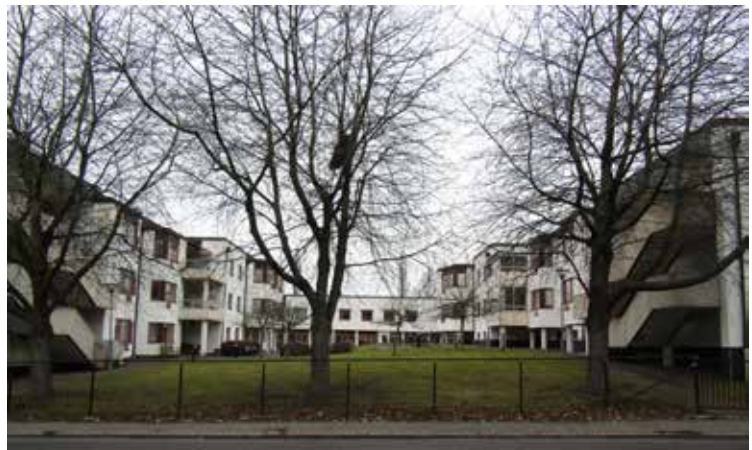
Höger: Äldreboendet sett från söder. Mellan de tre byggnadsvolymer bildas en öppen innergård.

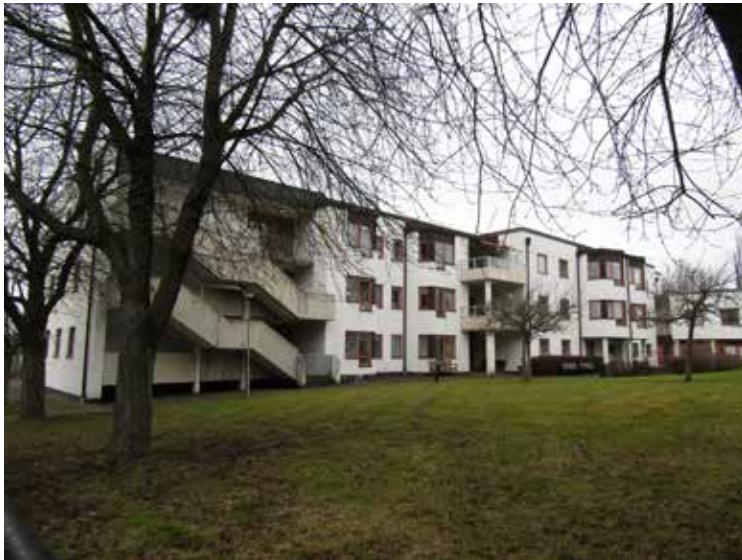
Entrén är förlagd till en välvd tillbyggnad vid den norra fasaden, vilken tillkom vid 1990-talets ombyggnad. Porten är av aluminium. Entrébyggnaden har stora fönsterpartier med en indelning av höga, smala fönster som sträcker sig från golv till tak. Fönstren är utförda av aluminium och tillkomna på 1990-talet, men har ett likartat utseende som ursprungsfönstren. Boenderummens fönster är de ursprungliga av trä med en större sidohängd båge och en smalare vädringsluft. Samtliga fönster har en blekt röd kulör.

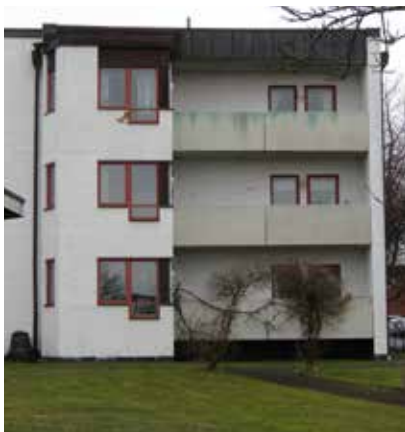
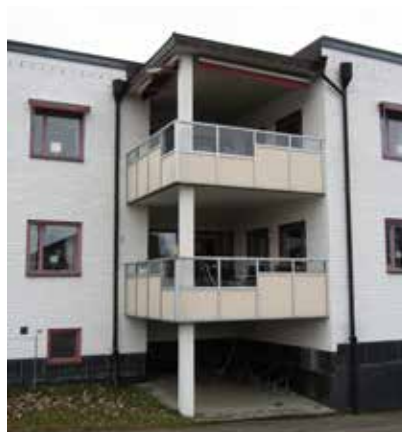
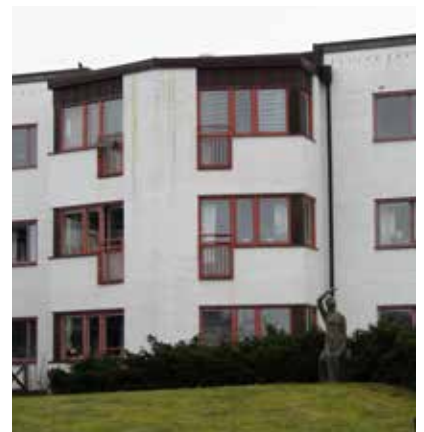
Boendeavdelningarna är förlagda till de södra byggnadsvolymer. Fasaderna på dessa volymer försågs på 1990-talet med ett flertal burspråksliknande tillbyggnader och balkonger. På fotot längst ned till vänster ses de ursprungliga balkongerna med betongräcken. Dessa balkonger nåddes tidigare från ett gemensamt utrymme på avdelningen. Den mittersta bilden visar de nya balkongerna.

De södra byggnadskropparna har flera utskjutande fasadpartier, likt burspråk, mot väster respektive öster. Dessa tillkom på 1990-talet och utmärker sig då de slammade tegelfasaderna har en något annan karaktär. Det finns även balkonger med räcken med härdat glas och fasadglas på dessa fasader, även de tillkomna på 1990-talet. Balkongerna och de flesta tillbyggnaderna vilar på gjutna betongstolpar i första våningsplanet. Längst söderut på

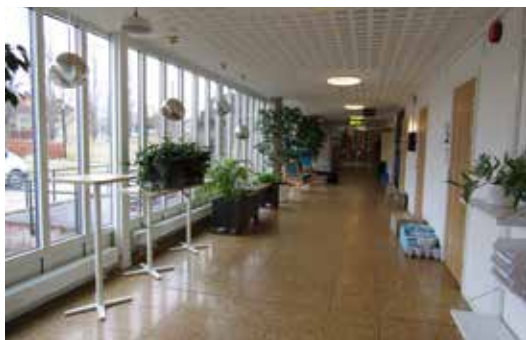
Den långsträckta foajén. Till höger ses kontorsutrymmena liggande på rad.

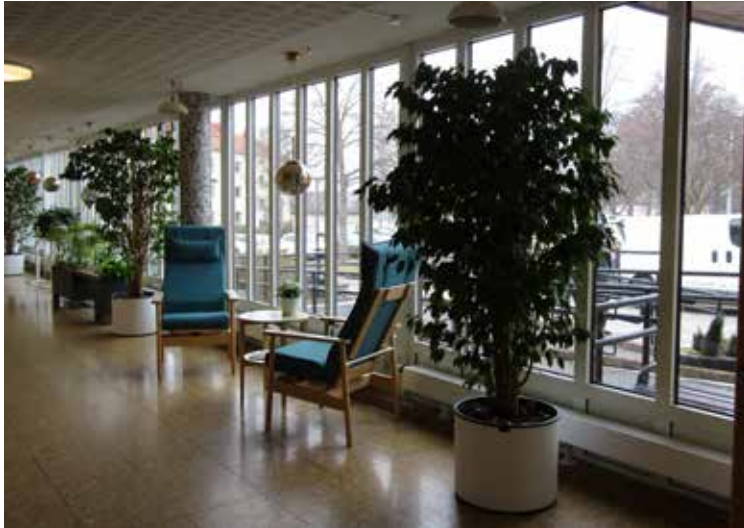
Till vänster: Foajén upplevs ljus tack vara de stora fönsterpartierna mot norr. Här finns flera olika sittmöbler utplacerade.

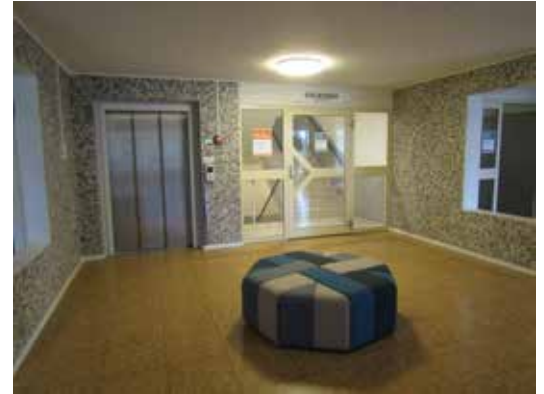
Ovan: Från foajén nås trapphus och hiss till övriga våningsplan. Väggar är här klädda med mosaik.

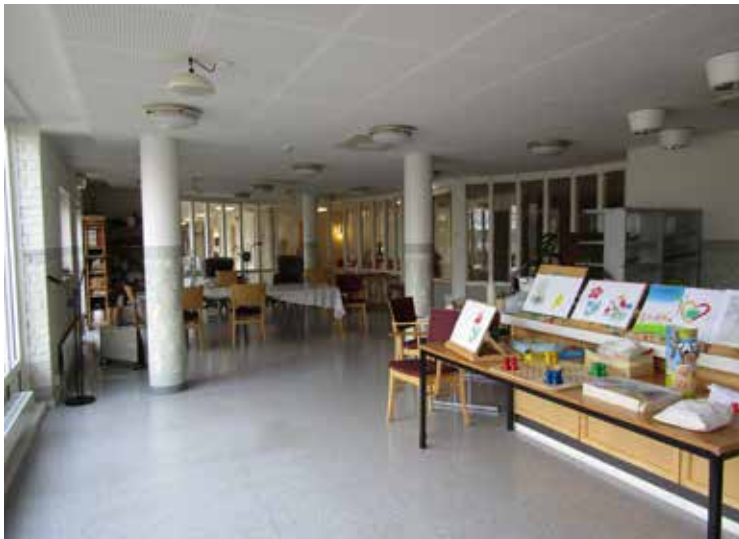
Nedan vänster: Den tidigare matsalen, som ses på bilden till vänster, används numera som aktivitetsrum.

Nedan: Köket har dömts ut och används inte längre.

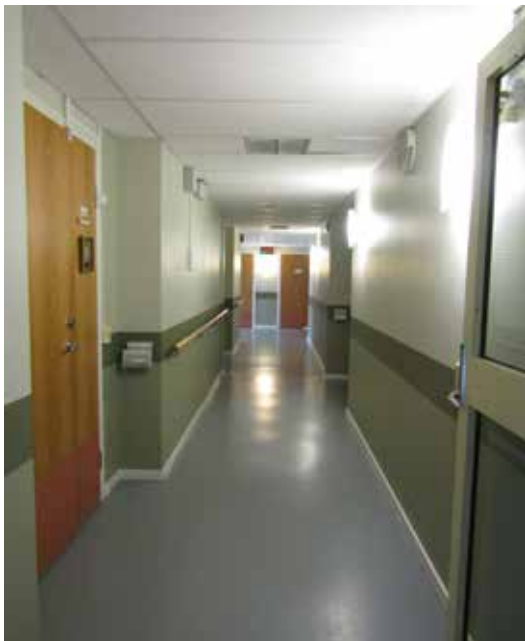
Interiörbilder från avdelningarnas gemensamhetsutrymmen.

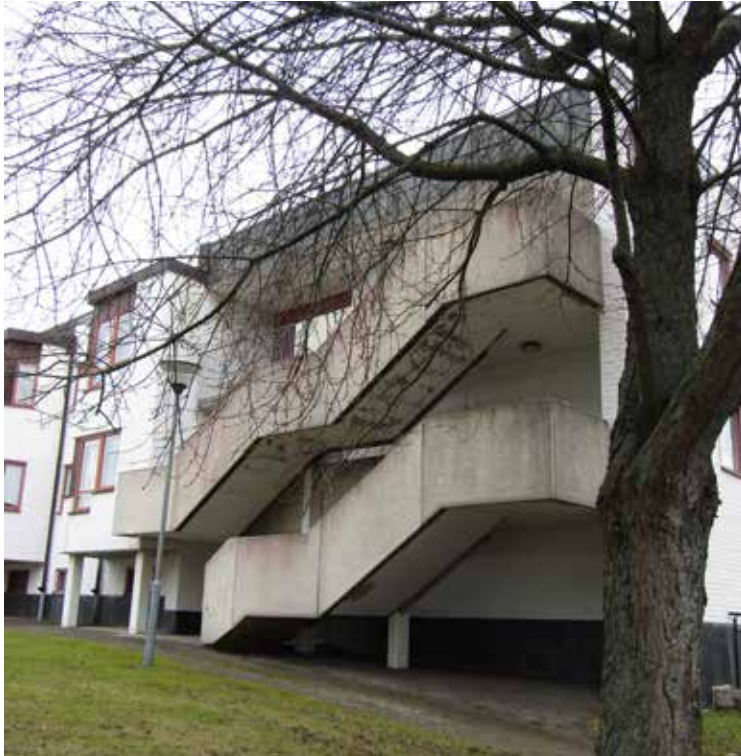
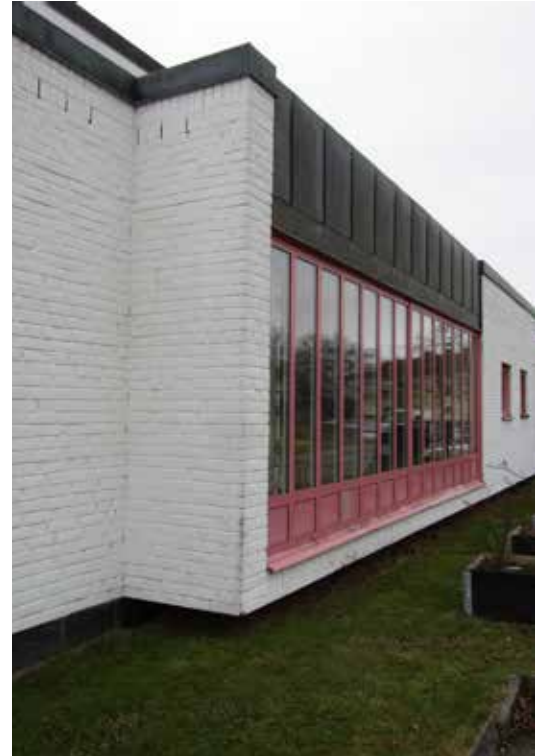
Ovan: Gedigna fasadmaterial i form av skiffer, slammat tegel och kopparplåt. De sentida aluminiumfönstren förtar dock intrycket något.

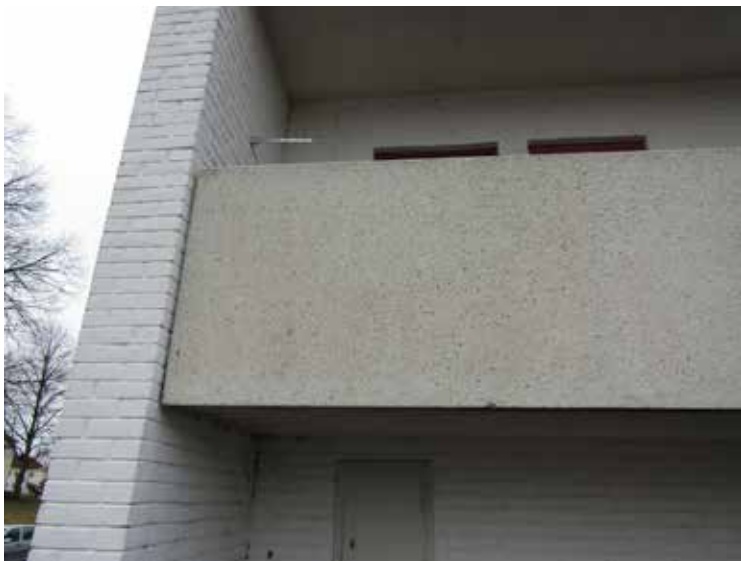
Till vänster: De utvändiga trapporna med betongräcken utgör ett dekorativt inslag på gårdsfasaderna. Såväl trappräckena som balkongräckena är utförda av betong med yta av marmorkross.

gårdsfasaderna finns utvändiga trappor med betongräcken med marmorkross, vilka är ursprungliga. På de fasader som vetter mot gatan, dvs mot väster respektive öster, finns ursprungliga balkonger med betongräcken med yta av marmorkross.

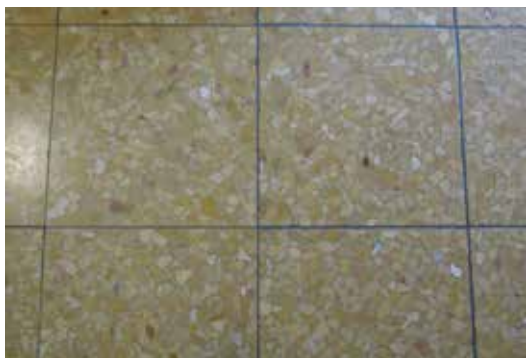
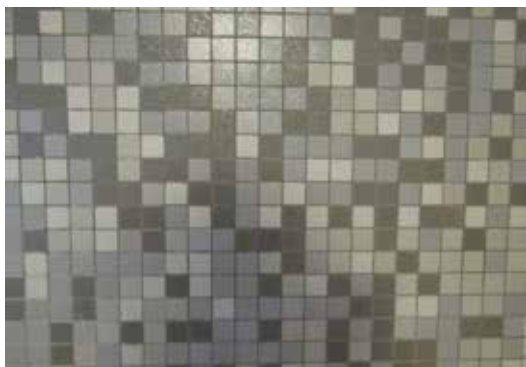
I foajén är golvet täckt av terrazzo-klinker och vissa väggpartier och pelare är klädda med mosaik.

- Det terrazzotäckta golvet och de mosaikklädda väggpartierna i foajén.
- Trapphusen med terrazzotrappor och smidesräcken.

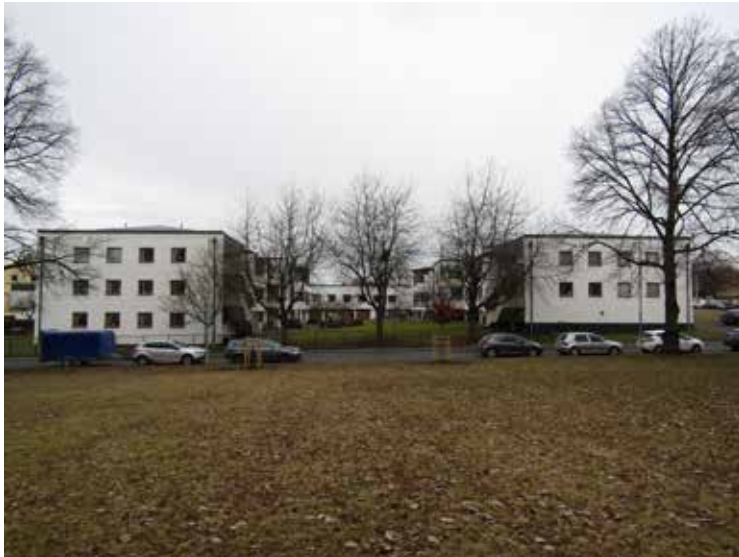
En eventuell nybyggnad bör förhålla sig till den grönsstruktur som finns i området.

Rådande grönsstrukturer i området är också viktiga att beakta och förhålla sig till. En ny byggnad kan med fördel placeras och formuleras så att den ansluter till den grönsstruktur som finns mellan kvarteren Virvelvinden och Vinrankan i söder. Möjligen kan en ny innergård förläggas som en förlängning av detta grönområde. Den parkanläggning som idag finns mellan äldreboendet och Huskvarnavägen bör ur antikvarisk synpunkt bibehållas, så att eventuell ny bebyggelse håller ett avstånd till den kulturhistoriskt värdefulla miljön vid Rosenlunds herrgård och rosariet. Parken fyller även en funktion som en entré till den gröna miljön kring Rosenlunds herrgård. Parkområdet kan dock med fördel omgestaltas och försees med fler gångstråk, så att det får en tydligare koppling till sin omgivning.
