# Norrängsskolan i Huskvarna

Kulturhistorisk utredning,  
Läran 1, Huskvarna, Jönköpings kommun, Jönköpings län

Jönköpings läns museum, Box 2133, 550 02 Jönköping  
Tel: 036-30 18 00  
E-post: [info@jkpglm.se](mailto:info@jkpglm.se)  
[www.jkpglm.se](http://www.jkpglm.se)

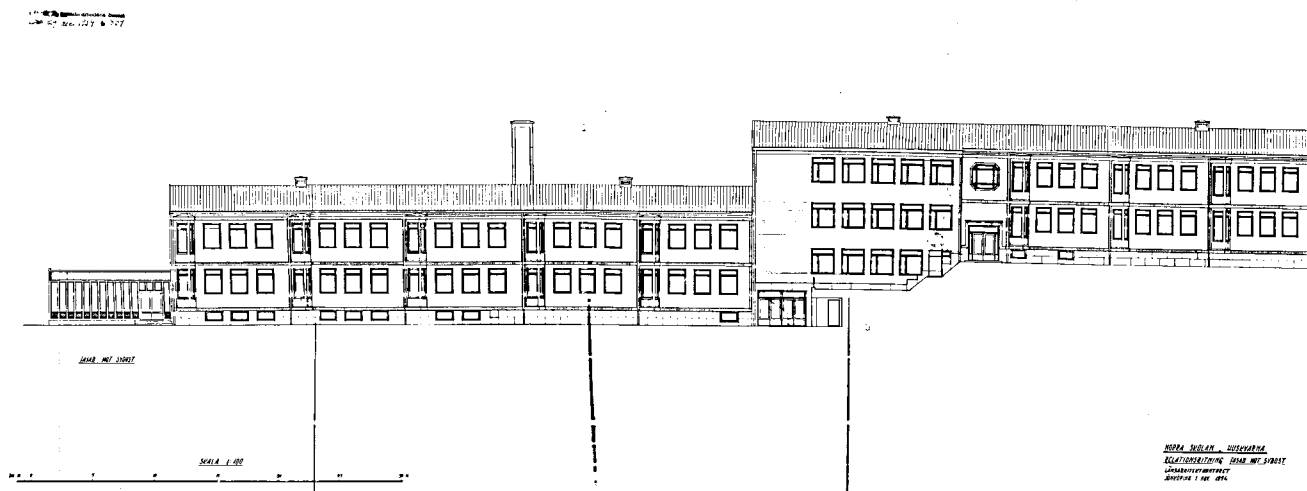
Ritningarna till skolan upprättades av Länsarkitektkontoret i Jönköping. På ritningen nedan redovisas den södra fasaden, där syns tydligt hur väl byggnaden anpassats till tomtens befintliga marknivåer.

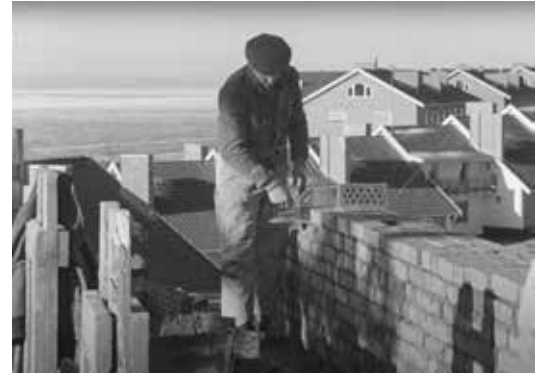
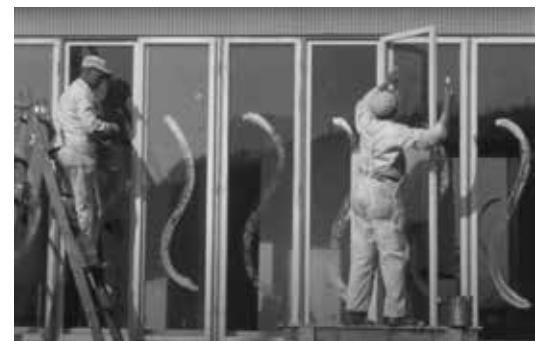
Byggnationen av skolan finns dokumenterad på film. Här ses när skolhusets väggar muras och när fönstren på "skolköksflygeln" målas. Fotona är hämtade från filmen "Norrängsskolan, del 1" filmad under 1951 och 1952. Jönköpings stadsarkiv.

utformades som en långsträckt länga på skoltomtens norra del och bestående av tre sammanbyggda, lätt förskjutna volymer. Byggnaderna uppfördes med en stomme av tegel, men hade olika våningsantal och gavs olika fasadutföranden. De två yttre volymerna var i två våningar med källare och hade ljust putsade fasader med burspråk, medan mittvolymen var i tre våningar och hade fasader av rött tegel. I den östra volymen fanns sex klassrum för småskolan, tre på var våning, och i den västra volymen tio klassrum för folkskolan, fem på vardera våning. Klassrummen var genomgående förlagda mot söder och erhöll rikligt med ljusinsläpp från de stora fönstren. Korridoren var förlagd mot norr. I mittenvolymen låg skolans expedition, slöjdsalar, läkarmottagning, bibliotek och naturkunnighetssal, lärarrum och biologisal. I källarvåningen låg toaletter, skyddsrum, förråd, teknikrum och panncentral med tre stora Norrahammarspannor som skulle värma skolan.

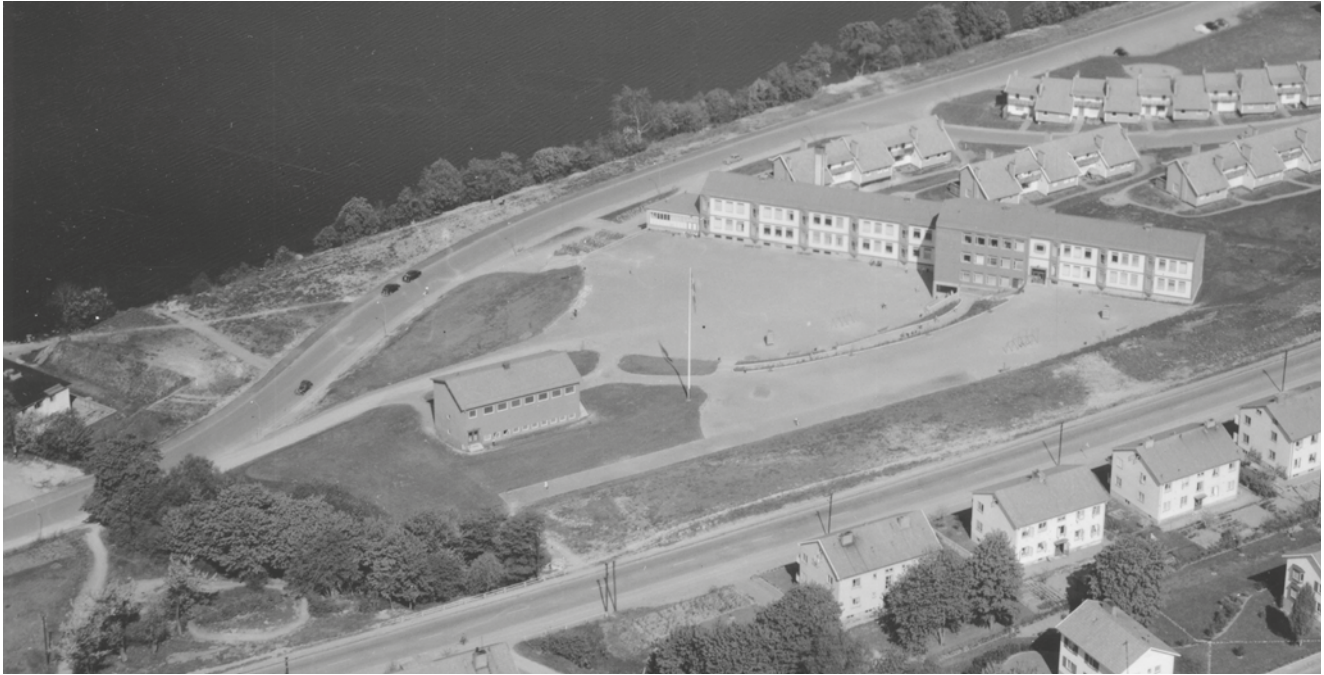
Flygfoto från sent 1950-tal. Här ses skoltomten i sin helhet. Skolgården är indelad i två avsatser, där den övre delen hörde till småskolan och den nedre till folkskolans elever. Skolgårdens södra del utgjordes av gräsytor. Foto: Flygtrafik/Jönköpings läns museum.

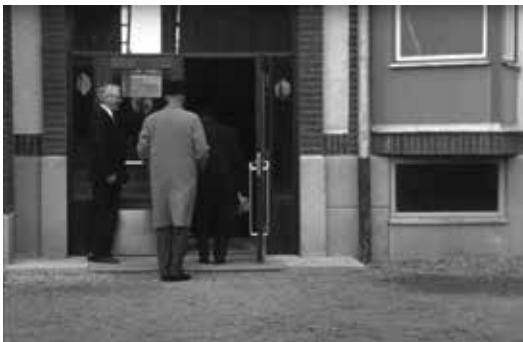
Detalj av småkolans entré med teakportar. Notera burspråkens karosseripanel. Fotot är hämtat från filmen "Norrängsskolan, del 2" filmad under 1953 och 1954 sedan skolan tagit i bruk, Jönköpings stadsarkiv.

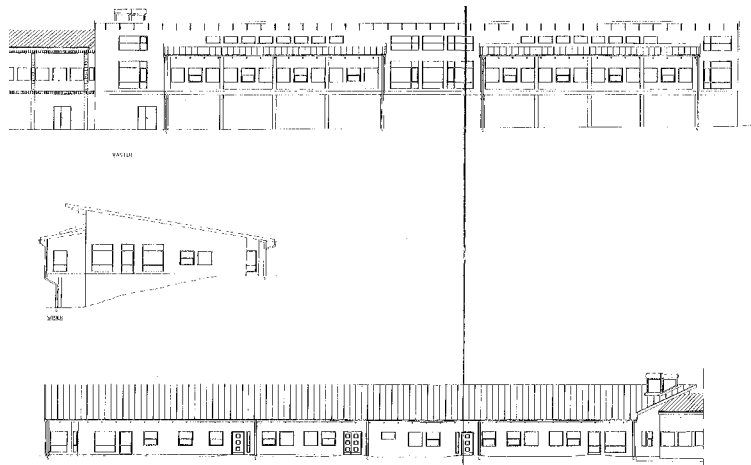
Ritningarna till förskolebyggnaden upprättades av byggkonsult Tom Ericsson. Den långsträckta tillbyggnaden stod klar omkring 2006 och är placerad söder om matsalsbyggnaden.

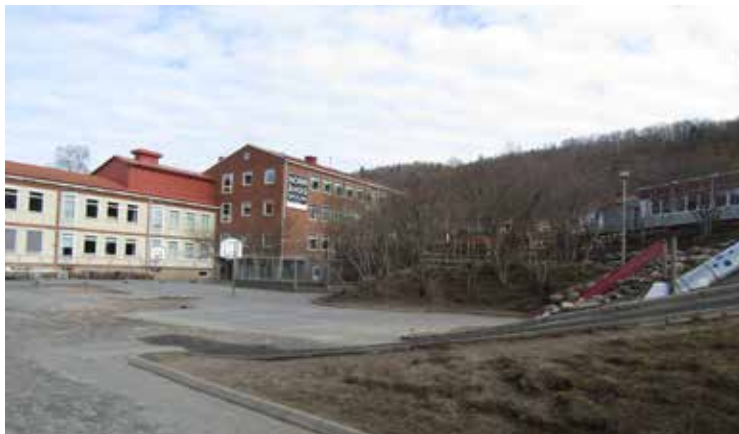
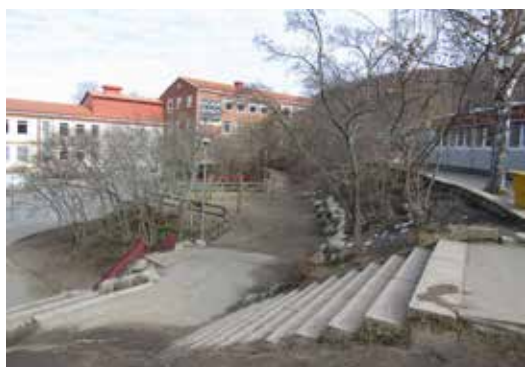
Skolgårdens är indelad i två tydliga marknivåer. I slänten mellan dessa finns lekytor och två trappor.

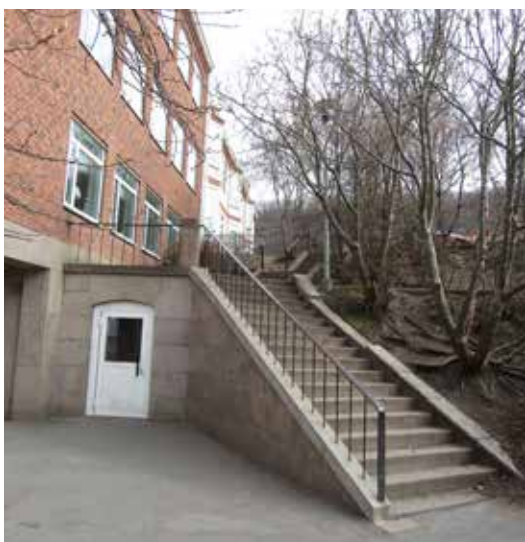
Ovan: En av de granittrappor som förbinder skolgårdens två markavsatser med varandra.

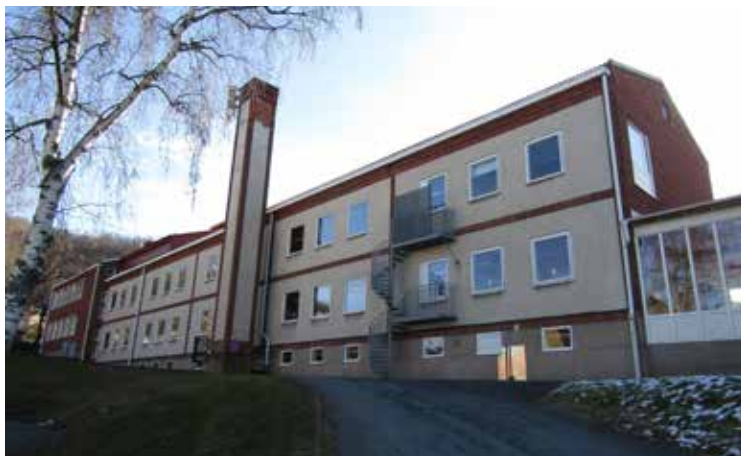
Skolhuset sett från nordväst. Den höga skorstenen minner om den tid då skolhuset värmdes upp av tre Norrahammarspannor.

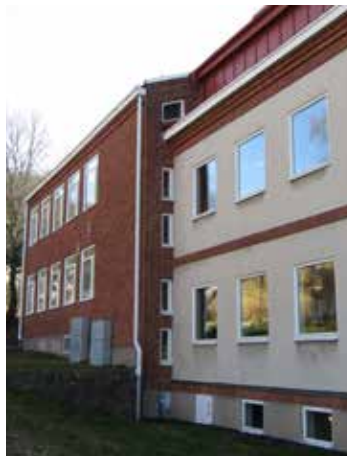
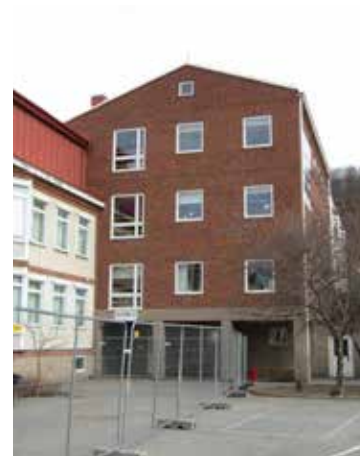
Skolhusets exteriör uppvisar stor variation. Volymerna har olika fasadutföranden av rött tegel och ädelputs. Även fönstrens form och indelning varierar.

gestaltning. Volymerna är något smalare. Gavelfasaderna är i likhet med mittvolymen försedda med rött tegel. Långsidorna mot söder respektive norr har dock ett annat fasadutförande. Fasaderna är putsade med en ljusbeige ädelputs som fältindelas genom horisontella och vertikala stråk av rött tegel. Där puts möter tegel finns plåtavtäckningar av koppar. På de södra fasaderna finns tvåsidiga burspråk med stomme av trä, vilka ursprungligen var klädda med karosseripanel, men numera är klädda av grå fasadskivor. Utmed den västra volymens norra fasad finns en hög fyrkantig skorsten med fasader av ljus puts med markerade hörn av rött tegel. Yttertaget utgörs av ett sadeltak täckt av tvåkupiga röda takpannor. På den västra volymens tak finns en sentida ventilationstillbyggnad med fasader av röd, falsad plåt.

Även fönstrens utförande skiljer sig åt. Mittvolymen har stora treluftsfönster placerade tätt på rad på de tre våningarna. De två yttre volymerna, dit klassrummen är förlagda, har något smalare fönster indelade i två lufter på de södra fasaderna och en luft mot norr. Byggnadens fönster är övervägande utbytta till aluminiumfönster. Vissa fönster är något mindre än fönsteröppningarna, vilket ger ett något klumpigt utförande. I vissa fönster finns den äldre karmen kvar, men har utvändigt försetts med aluminium. Källarvåningen träfönster finns dock bevarade.

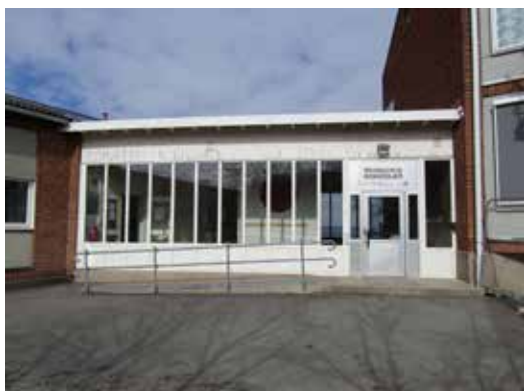
Skolhusets västligaste del utgörs av en låg, uppglasad volym samtida med skolhuset. Den var ursprungligen tänkt att fungera som entré till den matsal som aldrig uppfördes, istället kom den att inredas till skolkök.

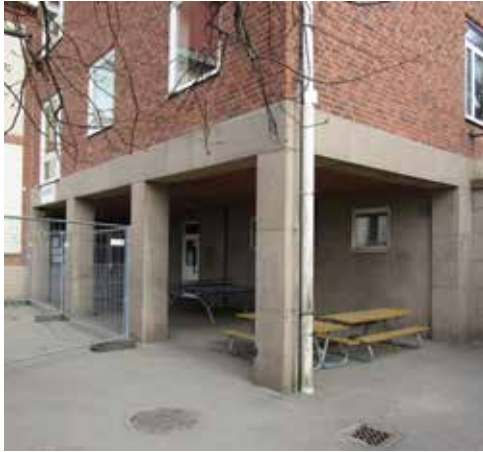
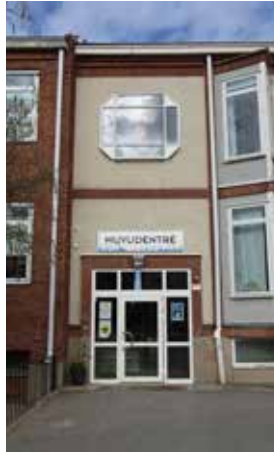
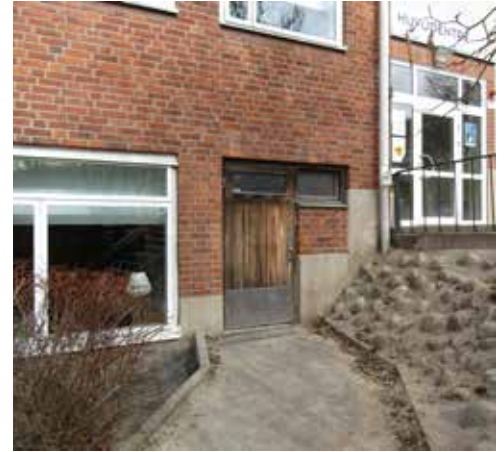
är av aluminium. Det finns ytterligare en dörr utmed den södra fasaden, vilken är förlagd till mittenvolymens andra våning. Den leder in till toalettutrymmen. Här sitter den enda kvarvarande ursprungliga ytterdörren, en träport av lackad teak.

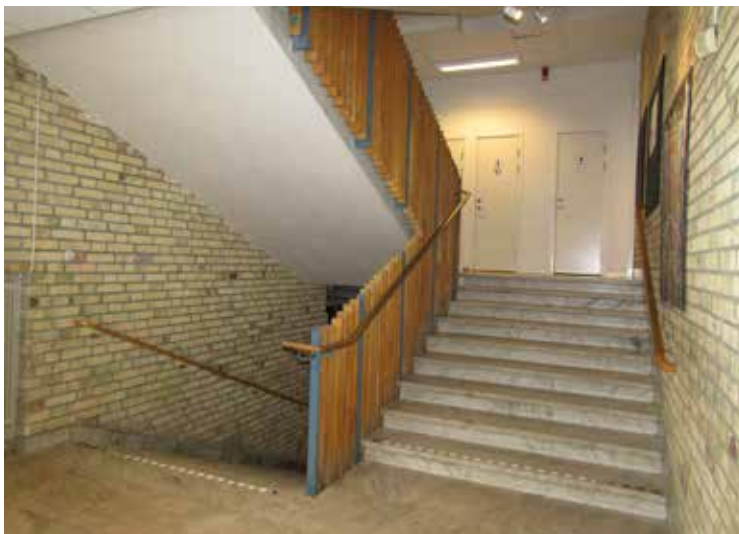
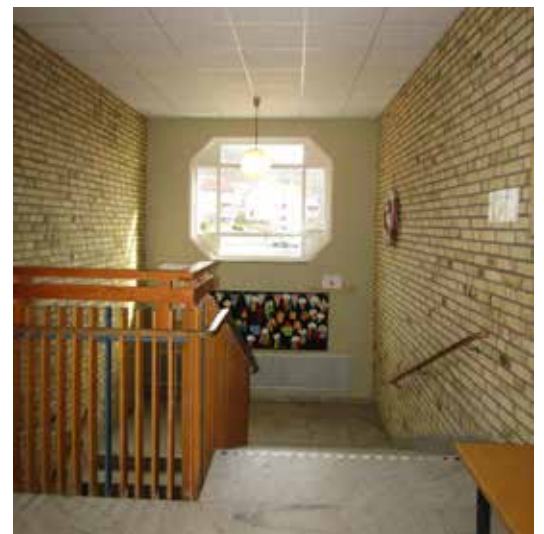
Skolhuset har två större entréer utmed den södra fasaden. Båda är idag försedda med aluminiumportar. En ursprunglig ytterdörr finns kvar. Denna leder till ett toalettutrymme.

Trapphusen i skolhuset har en enhetlig, påkostad utformning med marmortrappor, gula tegelväggar och räcken av smide och ädelträ.

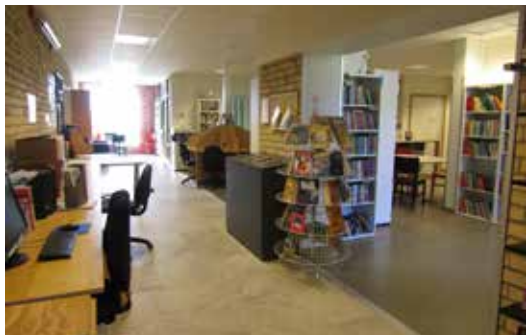
Ovan: Biblioteket är idag inrymt på det första våningsplanet i mittvolymen. Här fanns ursprungligen materielrum och läkarrum.

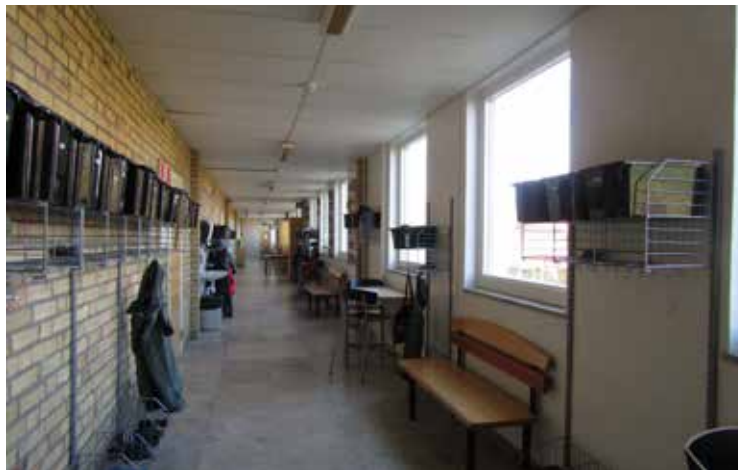
Höger: Korridorerna har genomgående marmorgolv och gula tegelväggar.

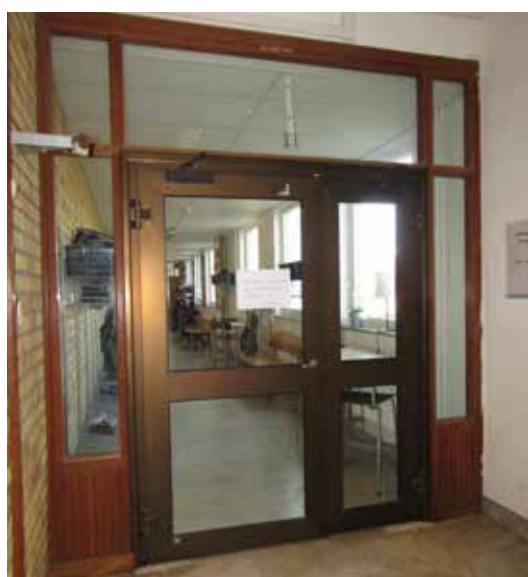
Dörrpartierna mellan korridorer och trapphus är av teak med sentida dörrblad av aluminium.

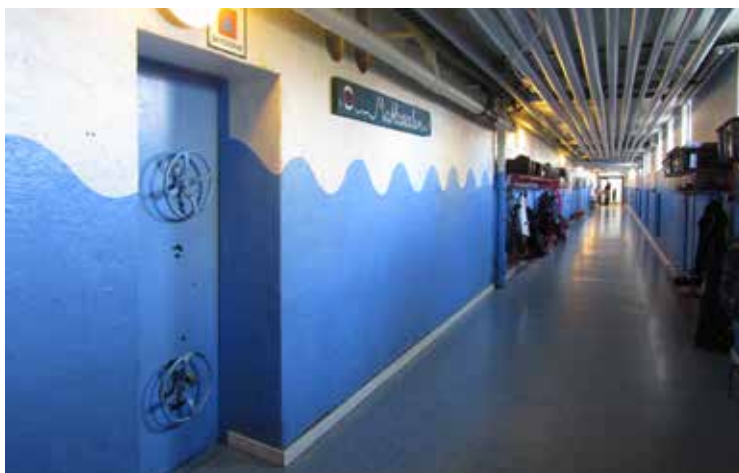
Källarkorridoren som förbinder skolhuset med matsalen. Här serverades skollunchen fram till 1970 då den nuvarande matsalen stod klar.

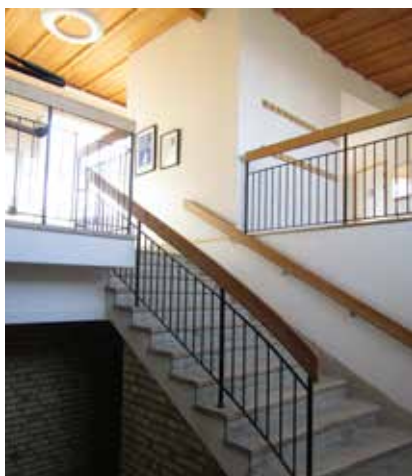
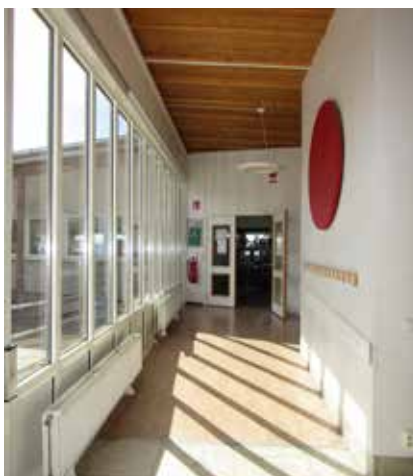
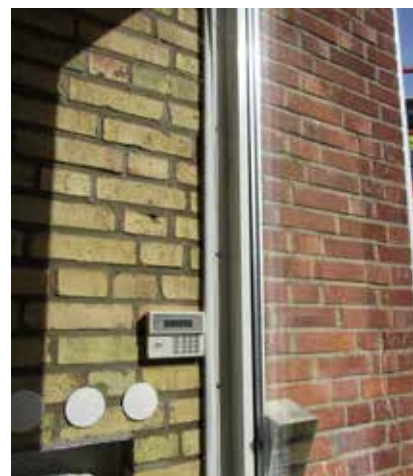
Den uppglasade entrébyggnaden i skolhusets västra del är i en våning med källare. Källarvåningen är förbunden med skolhusets långsträckta källarkorridor och har mot väster en källarentré för lastintag. En marmortrappa leder upp till markplanet som utgör ett rum. Trappan har ett svart smidesräcke med handledare av trä. Rummets golv är klätt med kvadratiske marmorplattor, väggarna har gult tegel och taket är klätt med lackade furupanel. Mitt i lokalen finns ett inbyggt toalettutrymme, vilket tillkommit i sen tid.

Entrébyggnaden har en dekorativ och påkostad interiör med marmorgolv och -trappa med smidesräcke, stora ljusinsläpp samt ett lackat furupaneltak. I den uppglasade entrén möter den röda tegelfasaden det invändiga gula teglet.

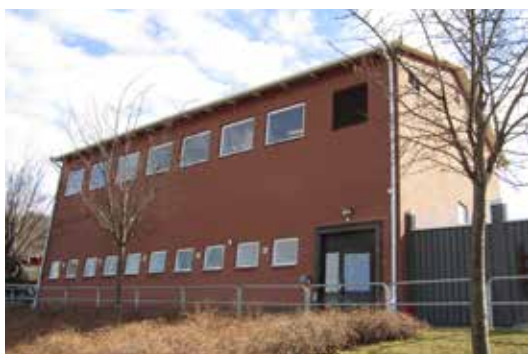
Ovan: Entrén till suterrängvåningen dit omklädningsrummen är förlagda, finns vid den västra fasaden.

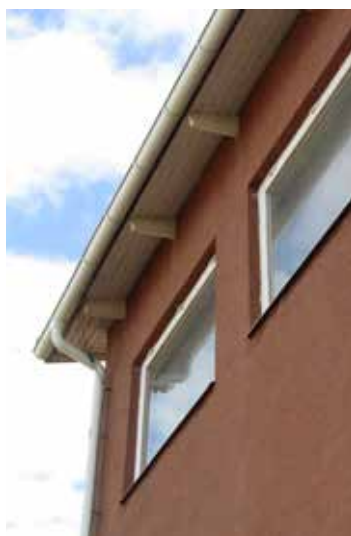
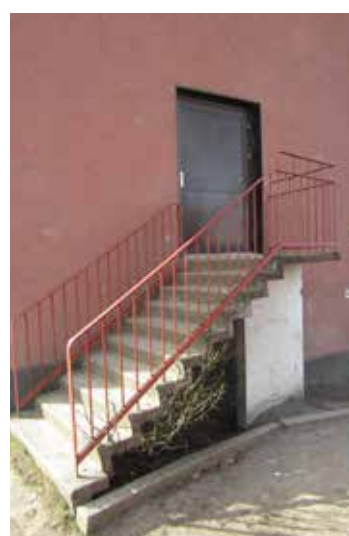
Höger: Förrutom aluminiumdörrarna, är exteriören ännu i ursprungsförande. Exteriören utmärks av påkostade material som kalksten, granit, ädelputs och trä samt bearbetade detaljer som takfot och trappor.

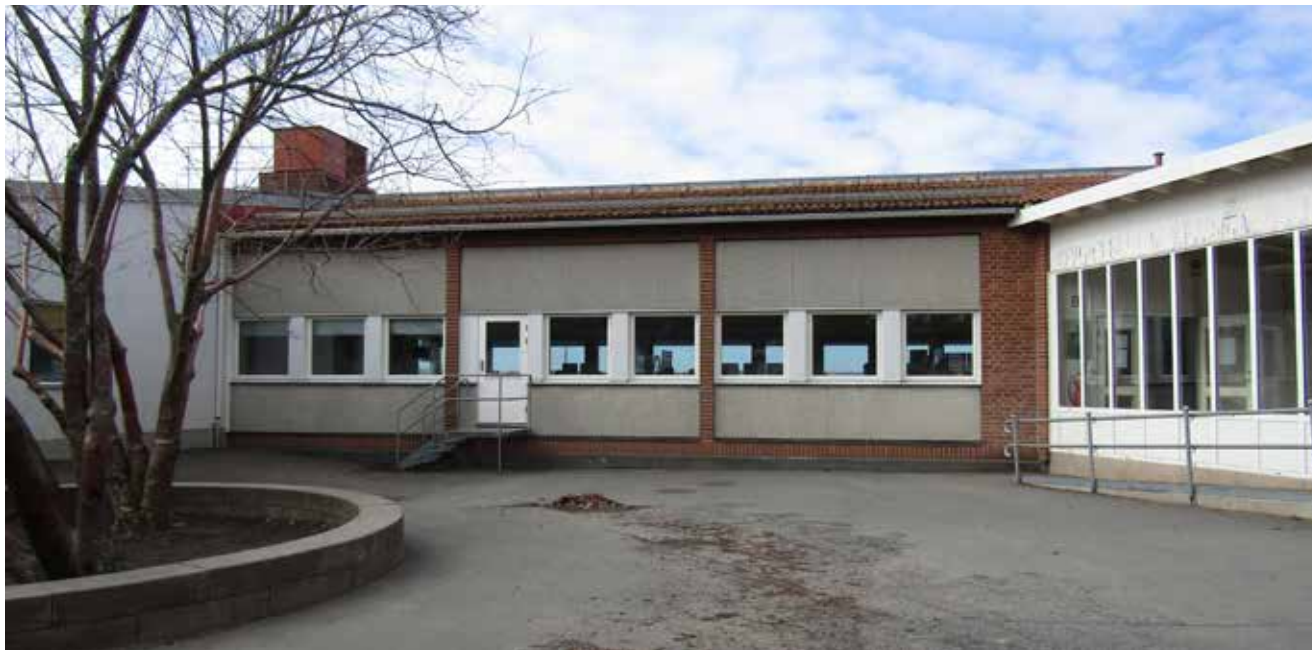
Matsalsbyggnadens östra fasad som vetter in mot skolgården. Byggnadens fasad ansluter till skolhusets fasadutförande, men är utförd i andra material. Utrymningsvägen är sentida.

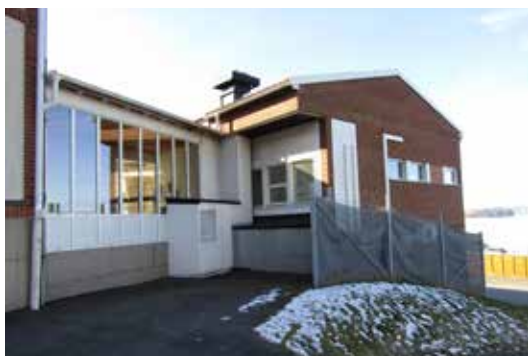
Den ursprungliga lastkajen vid det nordöstra hörnet är numera igenbyggd.

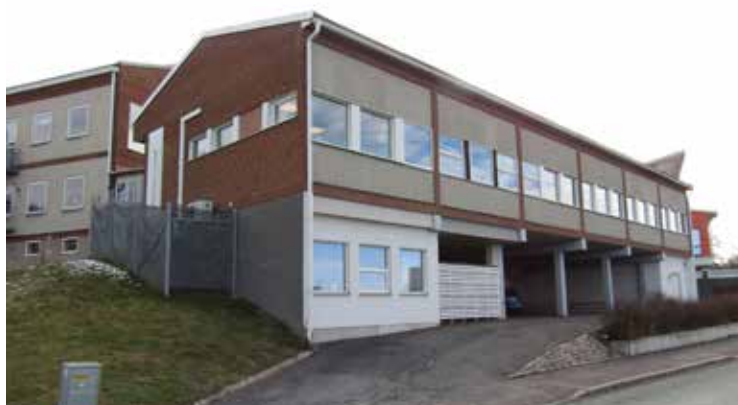
Matsalsbyggnaden sedd från nordväst från Strandvägen. Delar av det ursprungligen helt öppna utrymmet under byggnaden har i sen tid byggts igen.

gavel, försedda med fasader av vit puts. I det öppna utrymmet under byggnaden syns de gråmalade betongpelare och balkar som bär byggnaden. Ett tidigare lastintag vid byggnadens nordöstra hörn är idag inbyggt och försett med fasadpanel och fönster.

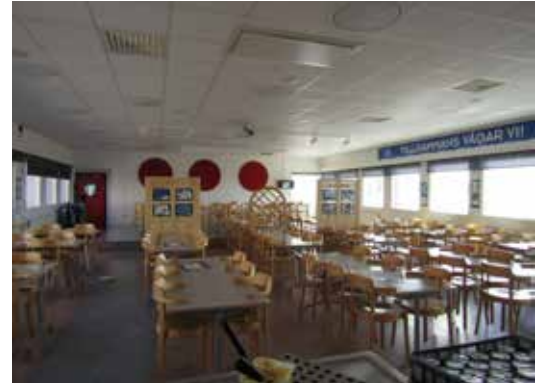
Matsalen nås via den uppglasade entrébyggnaden mot nordost och från förskolebyggnaden mot söder. Matsalen utgör en stor lokal i byggnadens södra del. Lokalen har sentida ytskikt bestående av linoleumgolv, målade väggar och tak täckt av ljudabsorbenter. I byggnadens norra del finns köksutrymmena.

Matsalen präglas av sentida ytskikt.

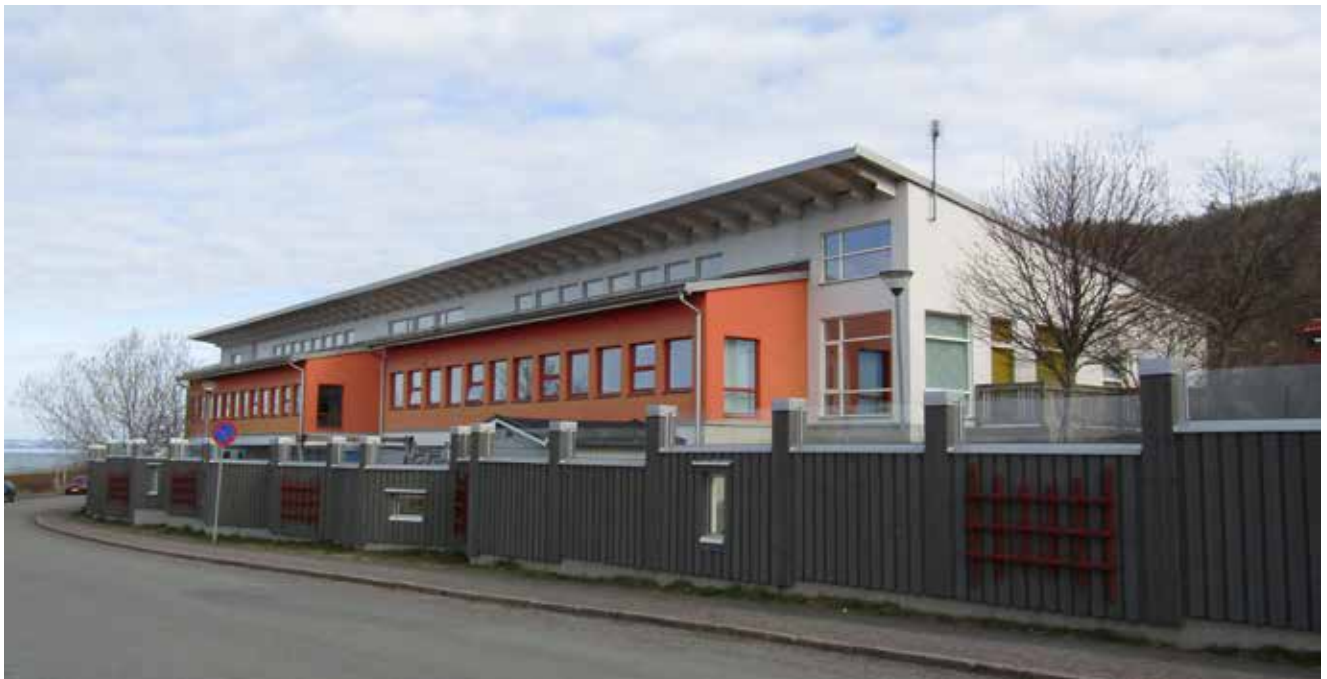
Förskolebyggnaden sedd från sydväst från Strandvägen. Den höga fasaden ger genom sitt synliga läge och detaljrika utförande, ett iögonfallande uttryck.

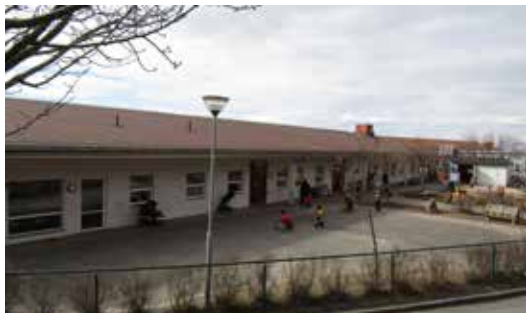
Byggnadens östra fasad som vetter mot skolgården är betydligt lägre och har ett mer diskret utförande.

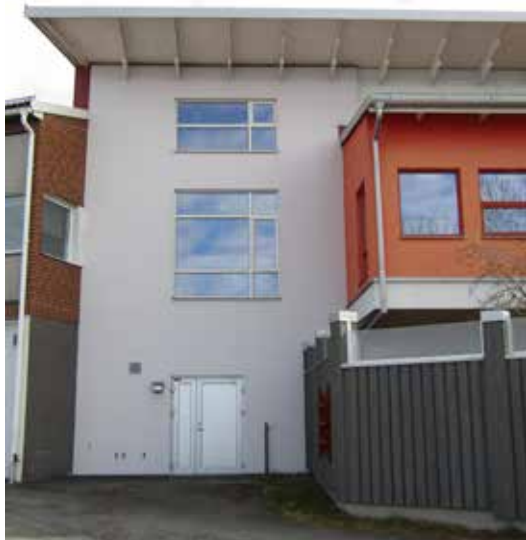
Detalj av den västra fasaden och mötet mot matsalsbyggnaden.

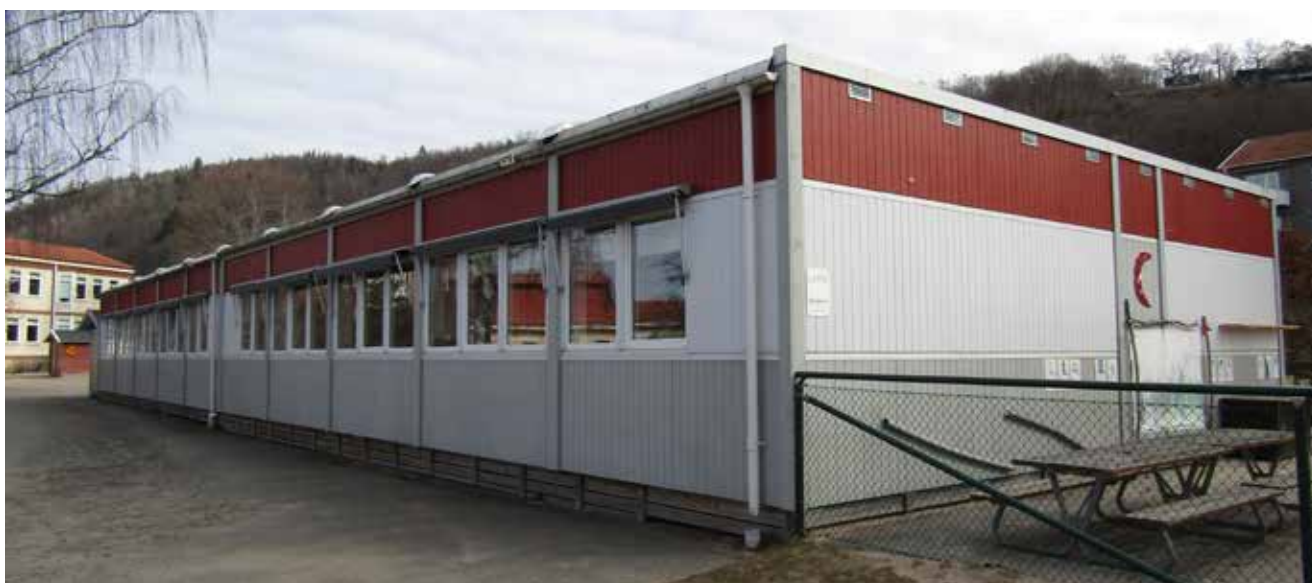
Förskolepaviljongen, en prefabricerad mobil byggnad som enkelt kan lyftas på plats. .

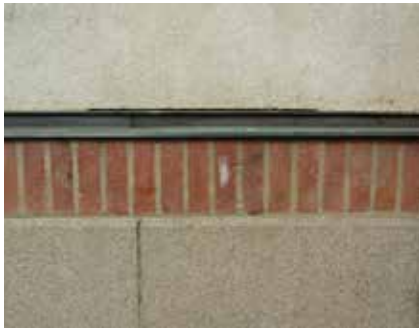
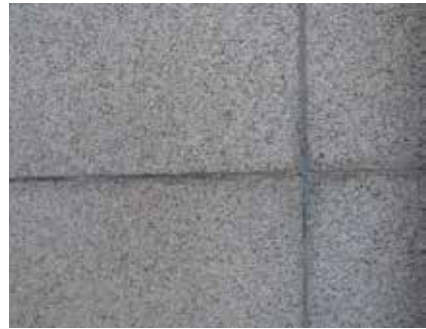
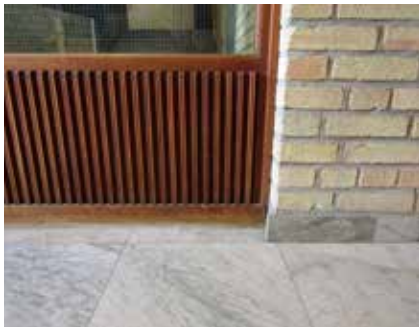
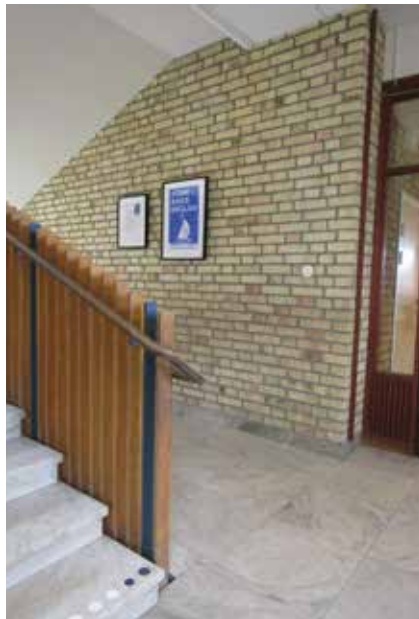
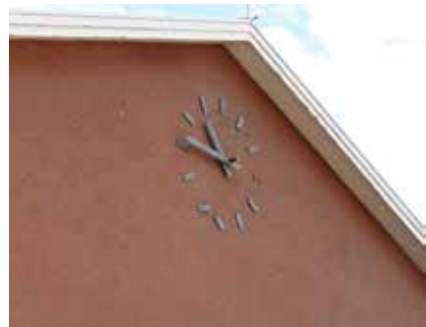
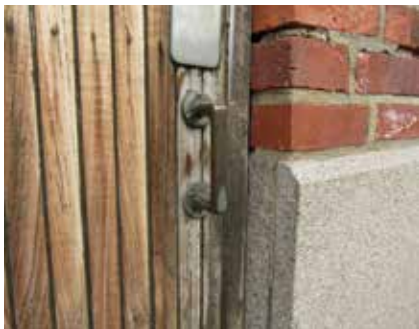
Norrängsskolans skolhus är representativt för 1950-talets folkhemsskolor, vilka präglas av enkla, tydliga volymer med variation i fasadutförandet.

Skolhusets och idrottshallen präglas av kvalitet i materialval och utförande, såväl exteriör som interiört.

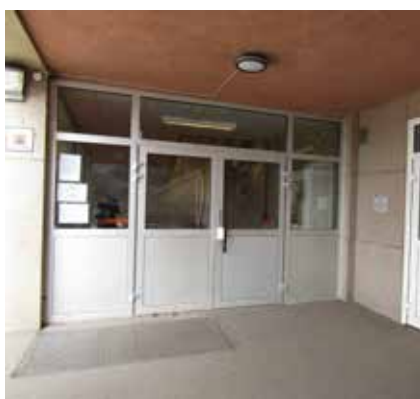
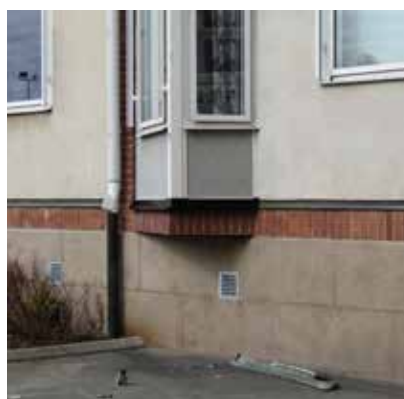
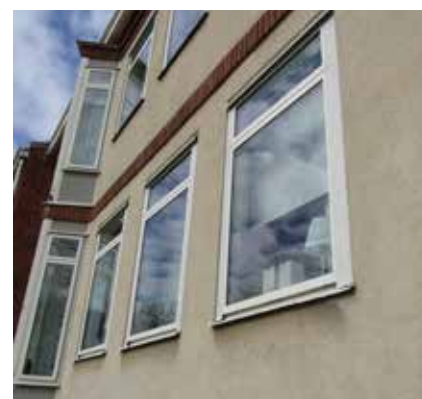
Det har under åren utförts ett antal ovarsamma och förvanskande åtgärder som delvis påverkat byggnadernas ursprungliga karaktär och dess arkitektoniska värden. Samtliga entréportar av teak är utbytta till aluminiumportar. På skolhuset har i stort sett samtliga träfönster bytts ut till aluminiumfönster med något klumpigare proportioner och burspråkens karosseripanel har ersatts av skivmaterial. Alla dessa åtgärder har påverkat byggnadernas uttryck och förtagit delar av det kulturhistoriska och arkitektoniska värdet hos byggnaderna.

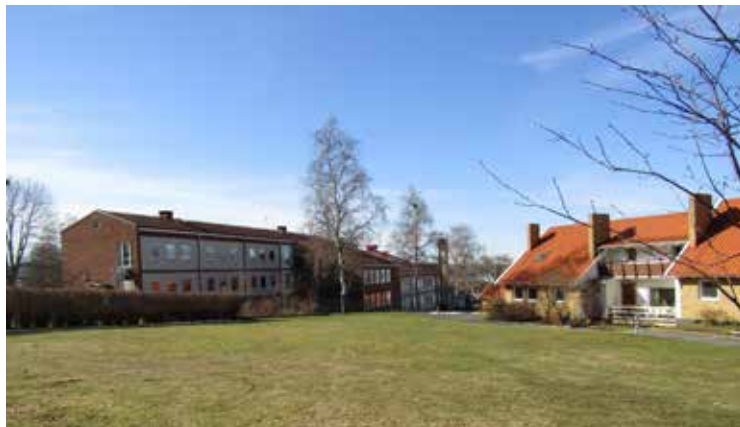
Norrängsskolan utgör en tydlig del av bostadsområdet Norrängen.

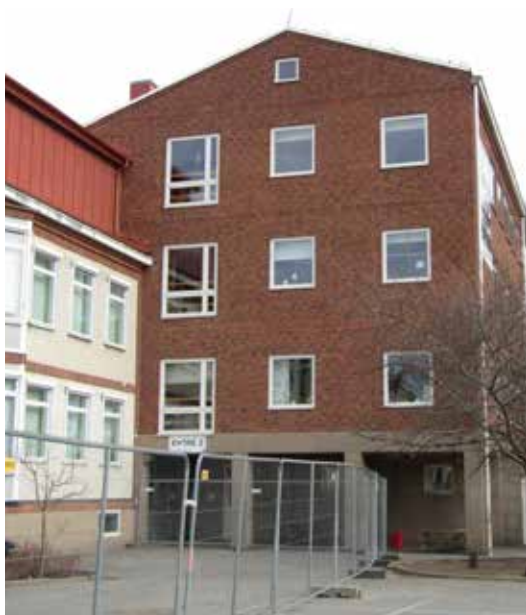
Möjligen skulle en utvändig hisstillbyggnad kunna placeras i det inre hörnet. Utformningen av en sådan tillbyggnad är dock en grannliga uppgift.

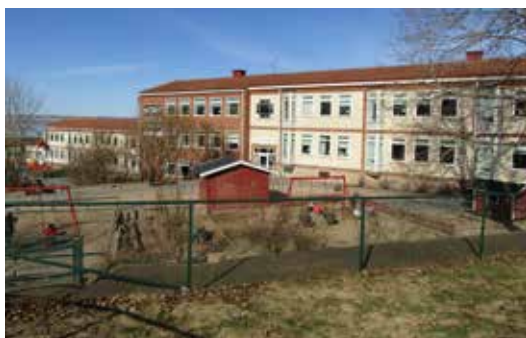
På ytan sydost om skolhuset, utmed Grännavägen, skulle möjligen en ny volym kunna uppföras.

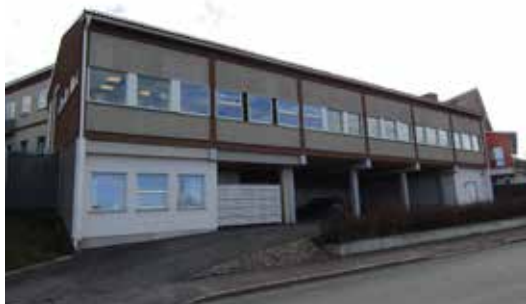
Matsalsbyggnaden har till följd av ovarsamma ombyggnationer begränsade kulturhistoriska värden och skulle möjligen kunna ersättas med en större, mer ändamålsenlig byggnad.

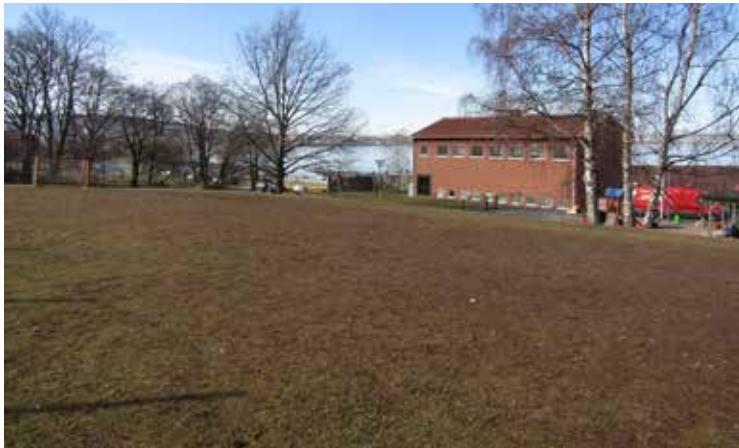
En ny idrottshall skulle kunna uppföras på ytan öster om den befintliga idrottshallen.

Eventuell nybyggnad bör utföras med hänsyn till ursprunglig bebyggelse och dess arkitektoniska grundidé om byggnadernas gruppering och terränganpassning samt gestaltningens kvalitet och materialval. Möjligen kan en ny idrottshall placeras på den förhållandevis plana markytan öster om befintlig byggnad.

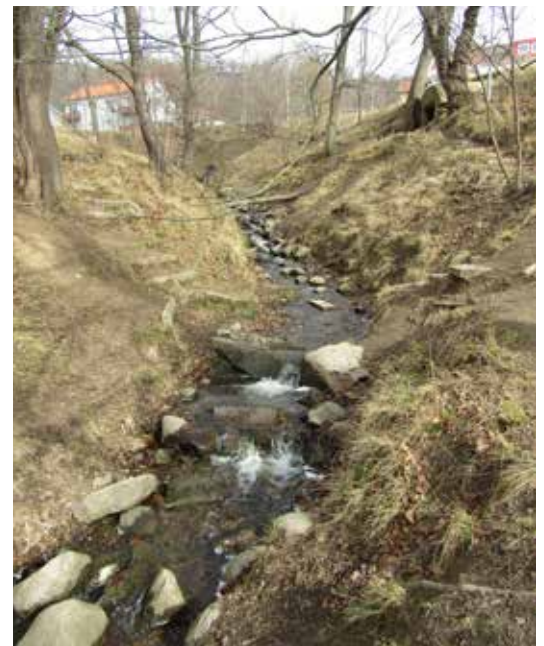
Bäckravinen söder om skolan har miljömässiga värden.

Det finns planer på att utöka skoltomten söderut. Ur antikvarisk synpunkt finns inga invändningar mot detta, under förutsättning att den befintliga bäckfåran med ravin lämnas utan åverkan. En utökning av skoltomten torde underlätta för att tillgodose skolverksamhetens behov.
