# Ny järnväg Tenhult–Byarum

Arkeologisk utredning steg 1, inför planerad järnväg mellan  
Tenhult och Byarum i Jönköpings och Vaggeryds kommuner,  
Jönköpings län

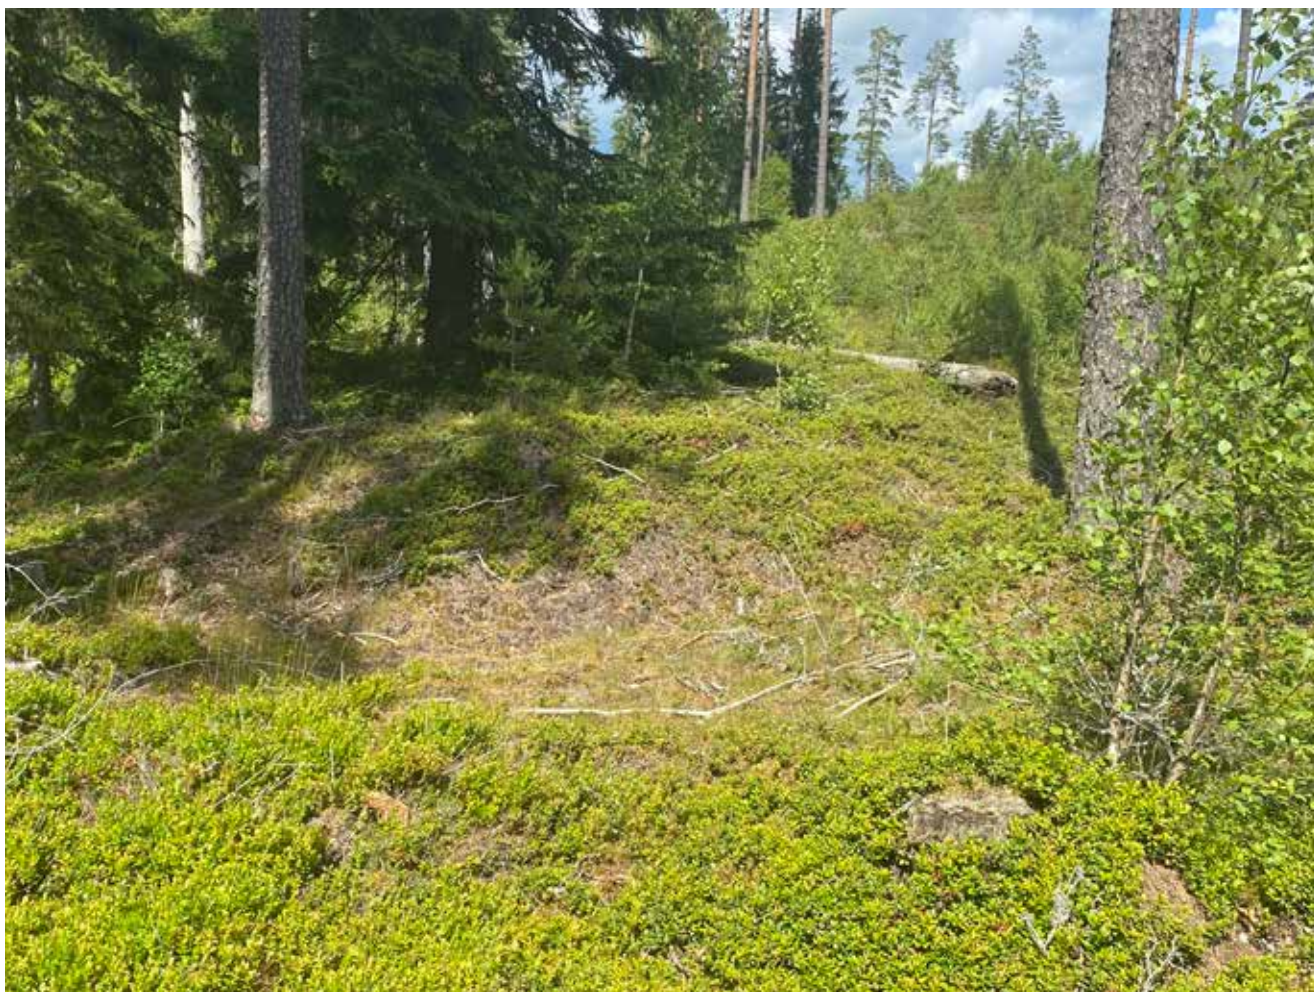
Figur 4. Kolbotten efter liggmila (L2024:3270) påträffad strax nordväst om Eckersholm. Den var 11x8 meter stor och 1,4 meter hög (bilaga 1, karta F).

Liggmilor utgjorde endast en mycket liten del av de påträffade kolningsanläggningarna, fyra stycken (L2024:3269, 3270, 3272 och 3273). Den äldsta formen av kolmila anses i litteraturen vara liggmilan. Andra namn på milan var Gammal svensk liggmila, Vanlig liggmila, eller Svenskmila (Hennius 2005). Liggmilan förefaller ha börjat användas i Sverige under medeltid. Uppgifter finns att de kan gå tillbaka ända till vikingatid–äldre medeltid (Nilsson 2005).

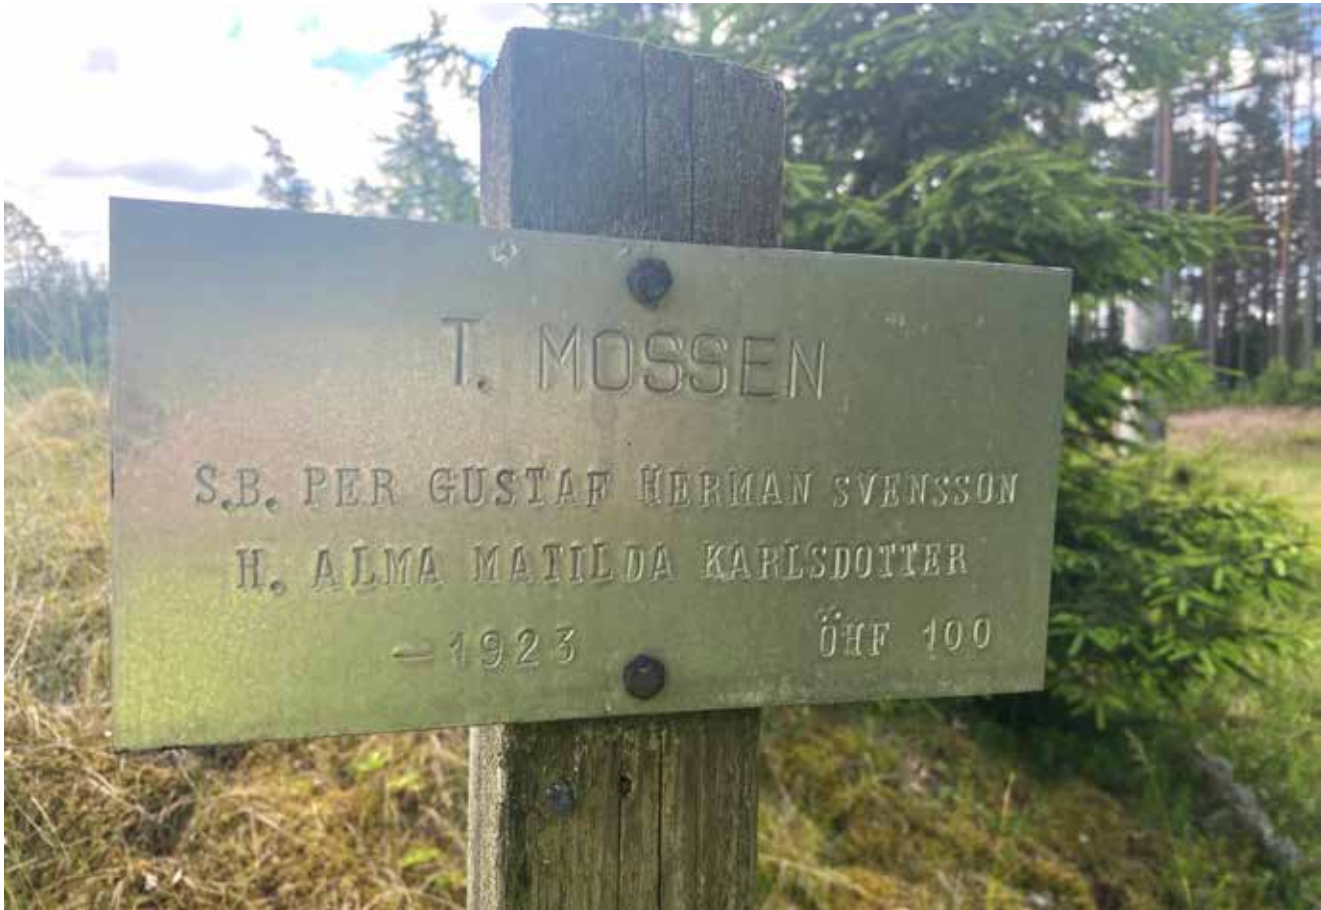
Figur 6. Torpet Mossen inom Fägrida ägor kan följas i kameralt material tillbaka till 1675.

Ett torp vid namn Mossen beläget inom Fägrida ägor kan i kameralt material följas tillbaka till 1675. Området var dock övergivet senast på 1950-talet enligt den äldre ekonomiska kartan. Detta är den enda lägenhetsbebyggelse vars tomtmark är belägen inom utredningsområdet. Övriga torp har sin tomtmark utanför utredningsområdet, medan inägorna, framför allt inom Krängsbergs ägor, går in i detta.

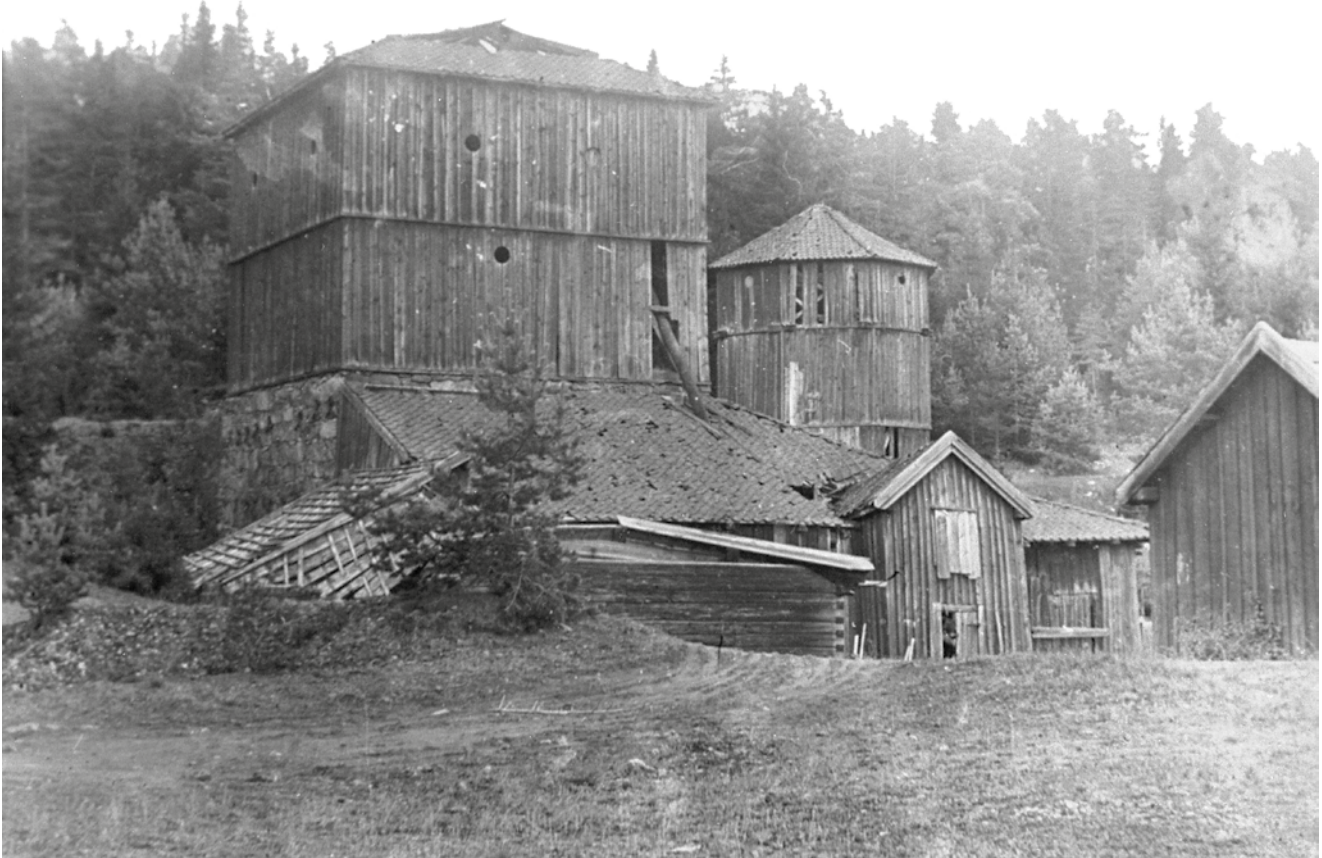
Figur 7. Mobro masugn, uppförd i början av 1600-talet. Mulltimmermasugnen i Mobro revs 1917. Den var av samma typ som den som brann ner i Kråkebo 1841 (Jlm arkiv).

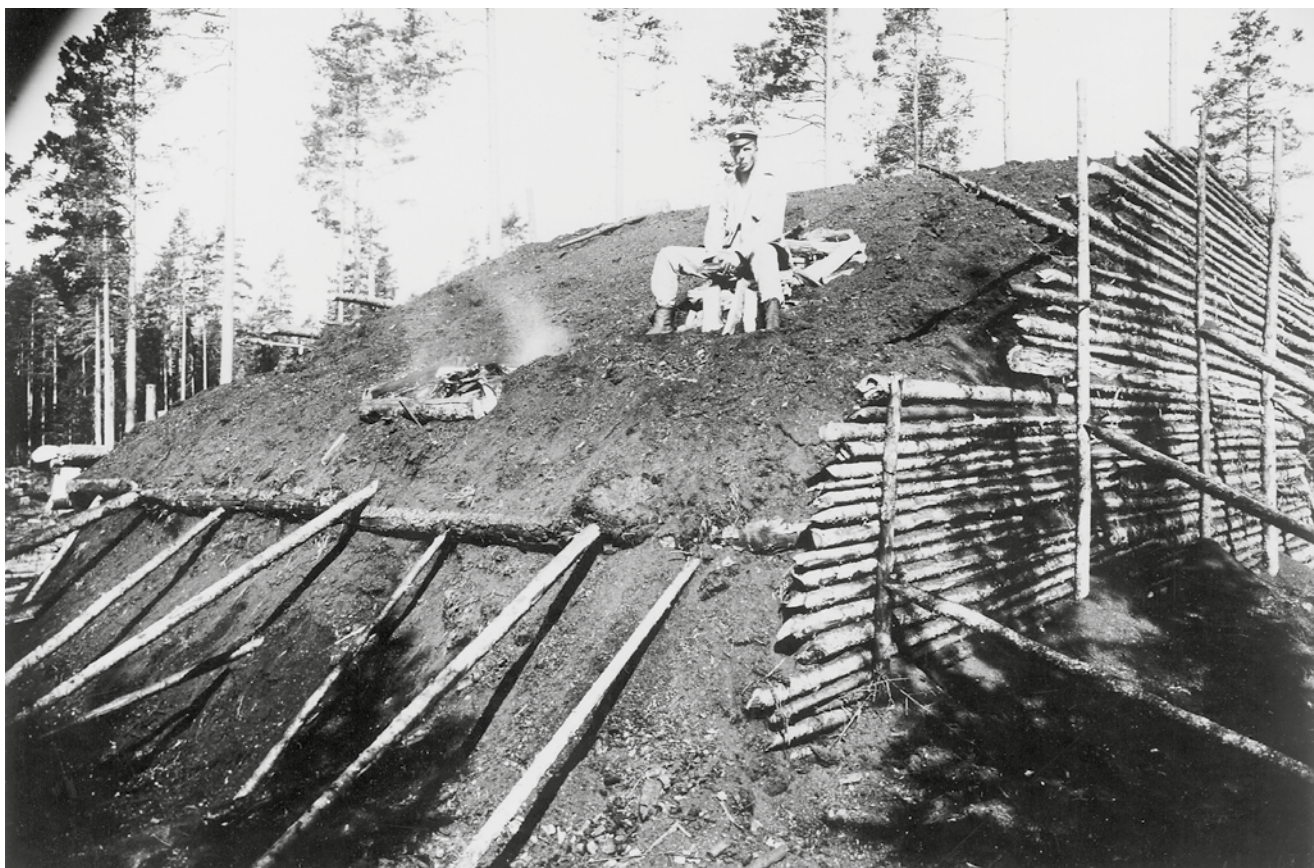
Figur 8. Liggmila under konstruktion. Från SLU, skogsbibliotekets bildarkiv, filnamn 13658.
