## **Brahehus slottsruin**

*Vård- och konserveringsåtgärder*

*Gränna socken i Jönköpings kommun  
Jönköpings län*

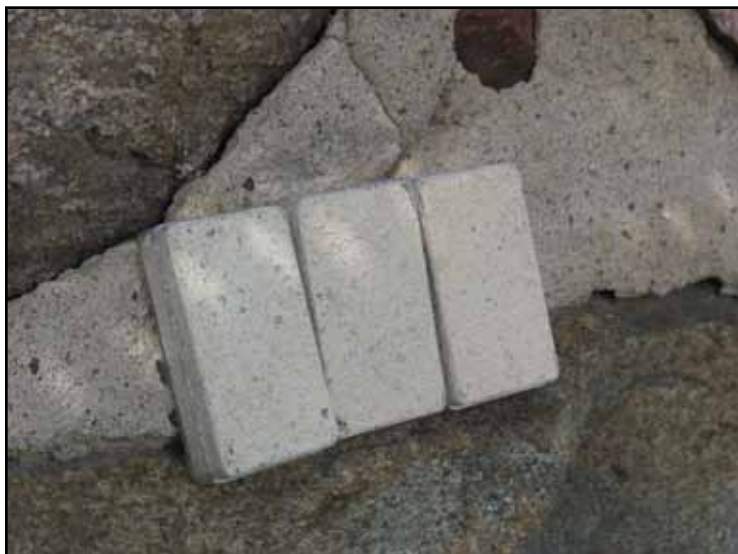
Utprovning av pigmentering för fognings- och putsbruk.

het med byggnadstidens kalkbruk, kulör Målarkalk STA P 40004. Till lagning av betong- och cementavtäckningar användes ett A-bruk.

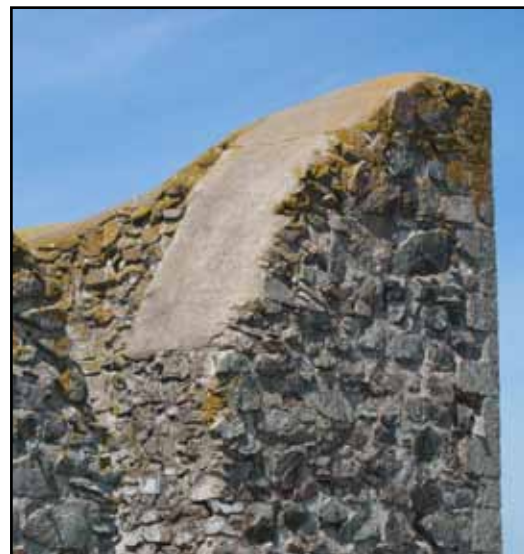
Huvudbyggnadens krönavtäckningar tillkom 1984-1985 och utgörs av cementbruk på gummiassfalt. Dessa är i gott skick så när som på några sprickor, exempelvis i nordöstra hörnet, se bild till höger.

Den befintliga betongavtäckningen på huvudbyggnadens krön behölls. Sprickor bilades upp och lagades med cement. Alla dilatationsfogar försågs med ny väderbeständig mjukfog (SCS9000 SilPruf\* NB).

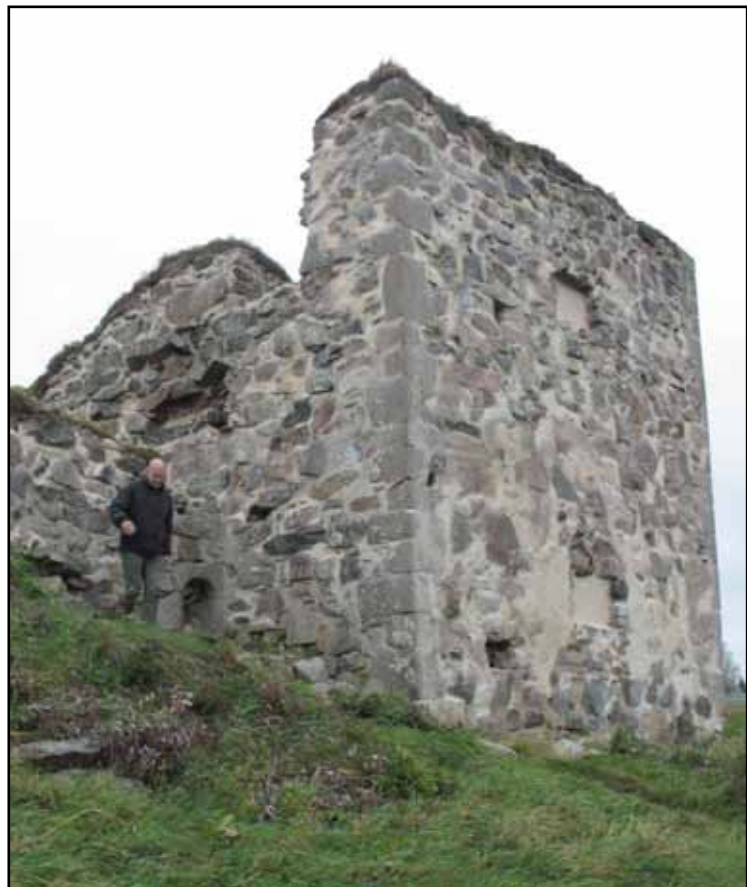
Södra tornet från sydväst efter avslutade arbeten. Tomas Areslätt från länsstyrelsen inspekterar.

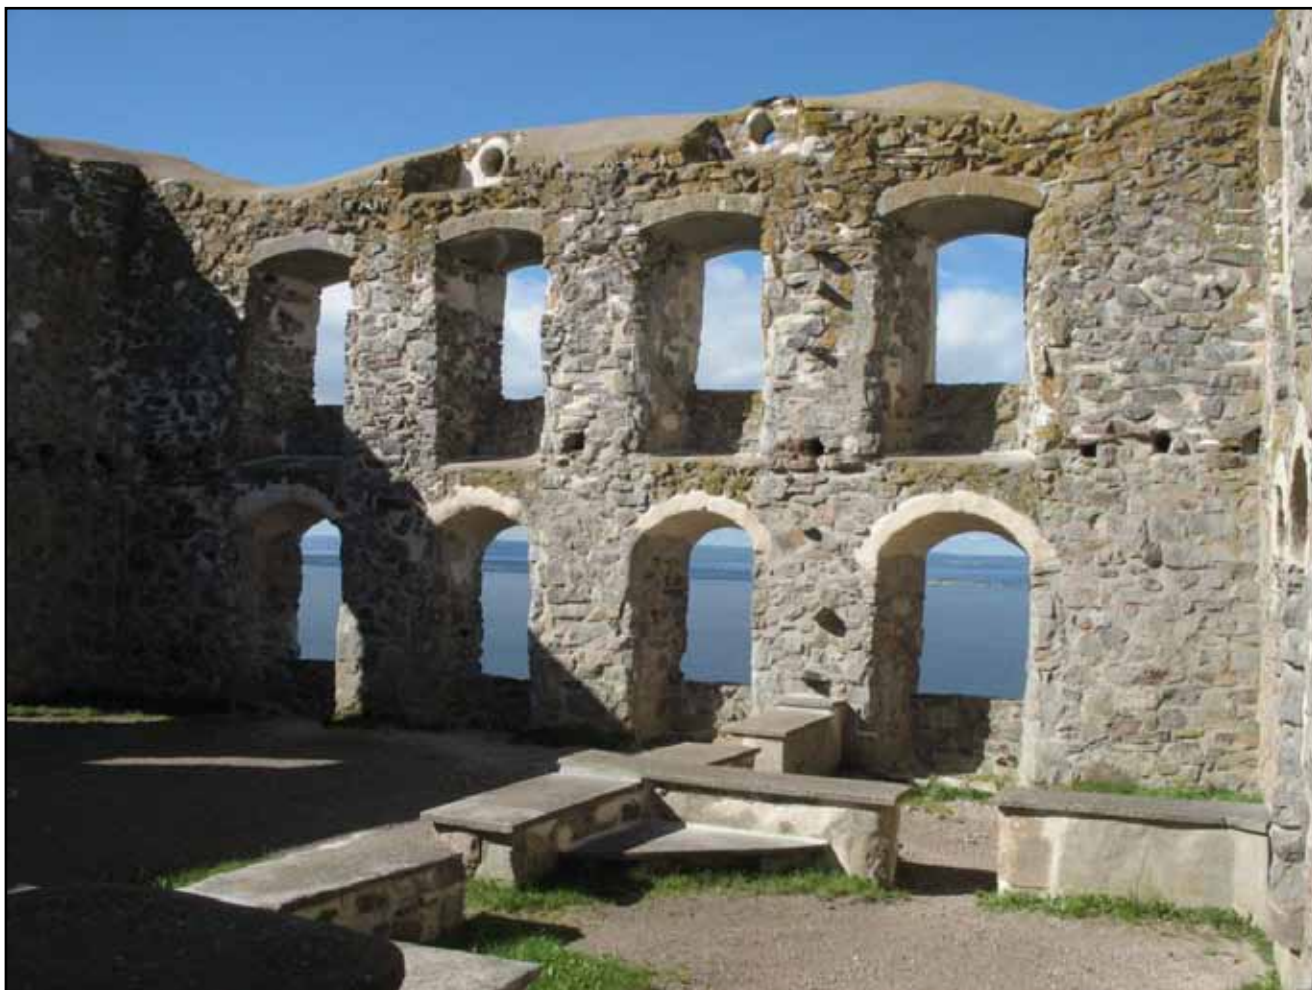
Västmurens insida och mellanväggarna efter avslutade arbeten.

Endast begränsad omfogning och slamningar av tegel i fönstersmygar och valv.

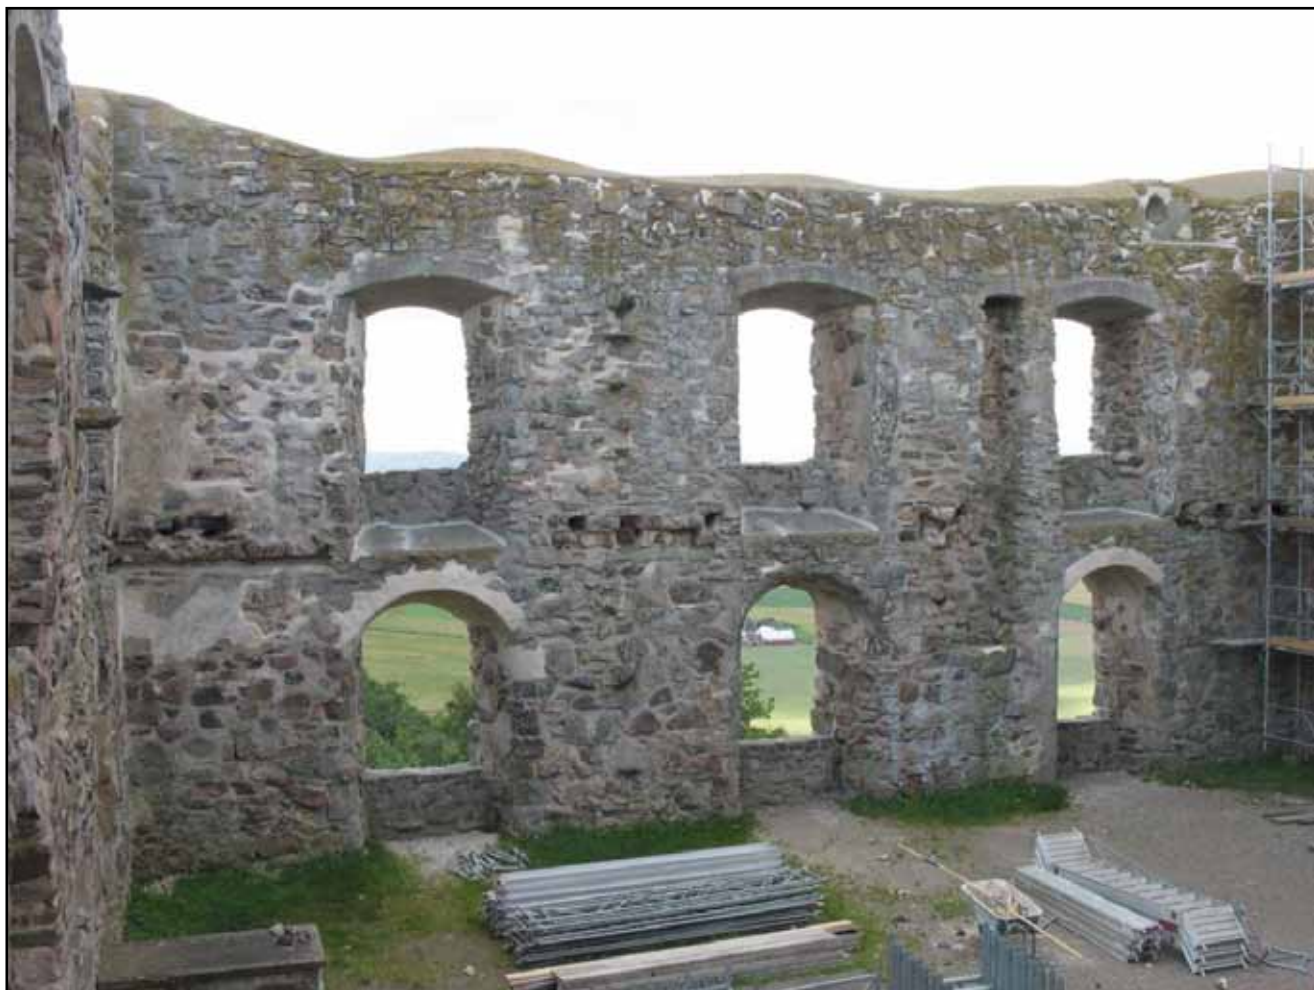
Sydmurens insida efter avslutade arbeten.

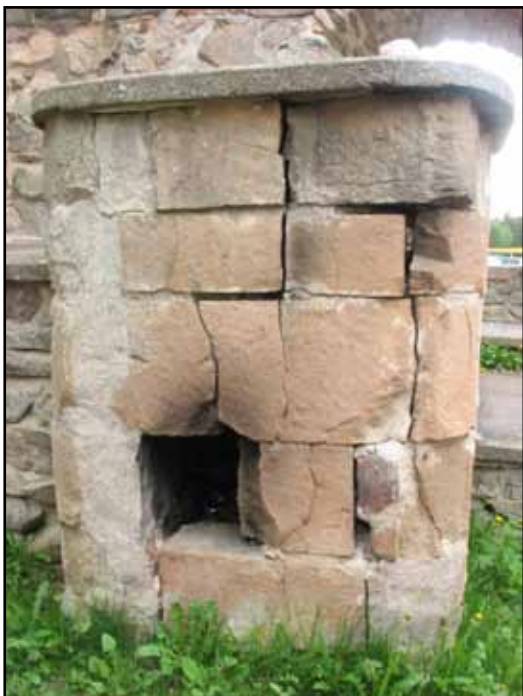
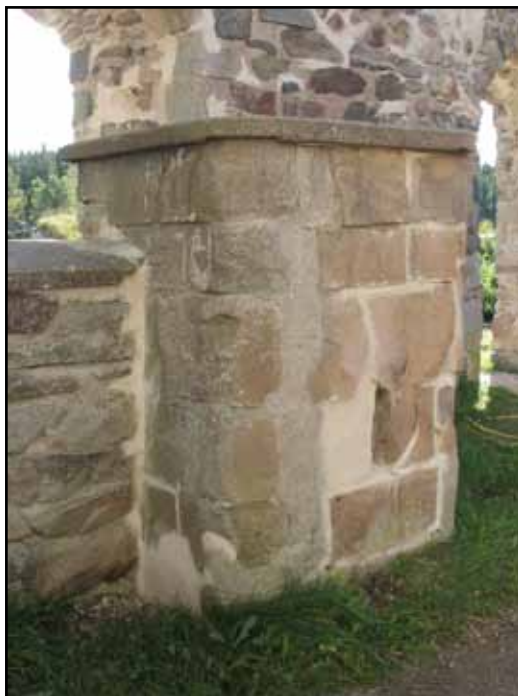
Till vänster: skadad raskant på mellanvägg ommurad. Ovan: trappan med sin sandstensspindel åtgärdad. Nedre trappsteg framrensade. Tyvärr blev även de nedre kalkstensstegen fogade med cementbruk på samma sätt som de övre av betong. Nedan till vänster: trappspindeln före restaurering, nedan till höger: efteråt. Eftersom vättersandsten inte längre bryts och motsvarande sandsten inte kunde uppbringas så lagades hålet med tegel som putsades.

uppbringas i Sverige (det enda stenbrottet med Vättersandsten, Lemunda, är nedlagt) eller utomlands (Oberkirchner i Österrike) valdes att istället fylla håligheten med tegel som slammades med kalkbruk. Trappstegen med betongavtäckning omfogades med cement.
