# Stormskadade gravfält i Vallerstad

Rapport över arkeologisk efterundersökning och återställning  
av RAÄ- nr Kärda 93:1, 94:1 och 95:1, fastigheten Vallerstad  
1:2, Kärda socken, Värnamo kommun, Jönköpings län

## 431-5559-2013 Förfrågningsunderlag Bilaga 2

### Vallersta trombskador 2013 RAÄ-nr Kärda 93-95

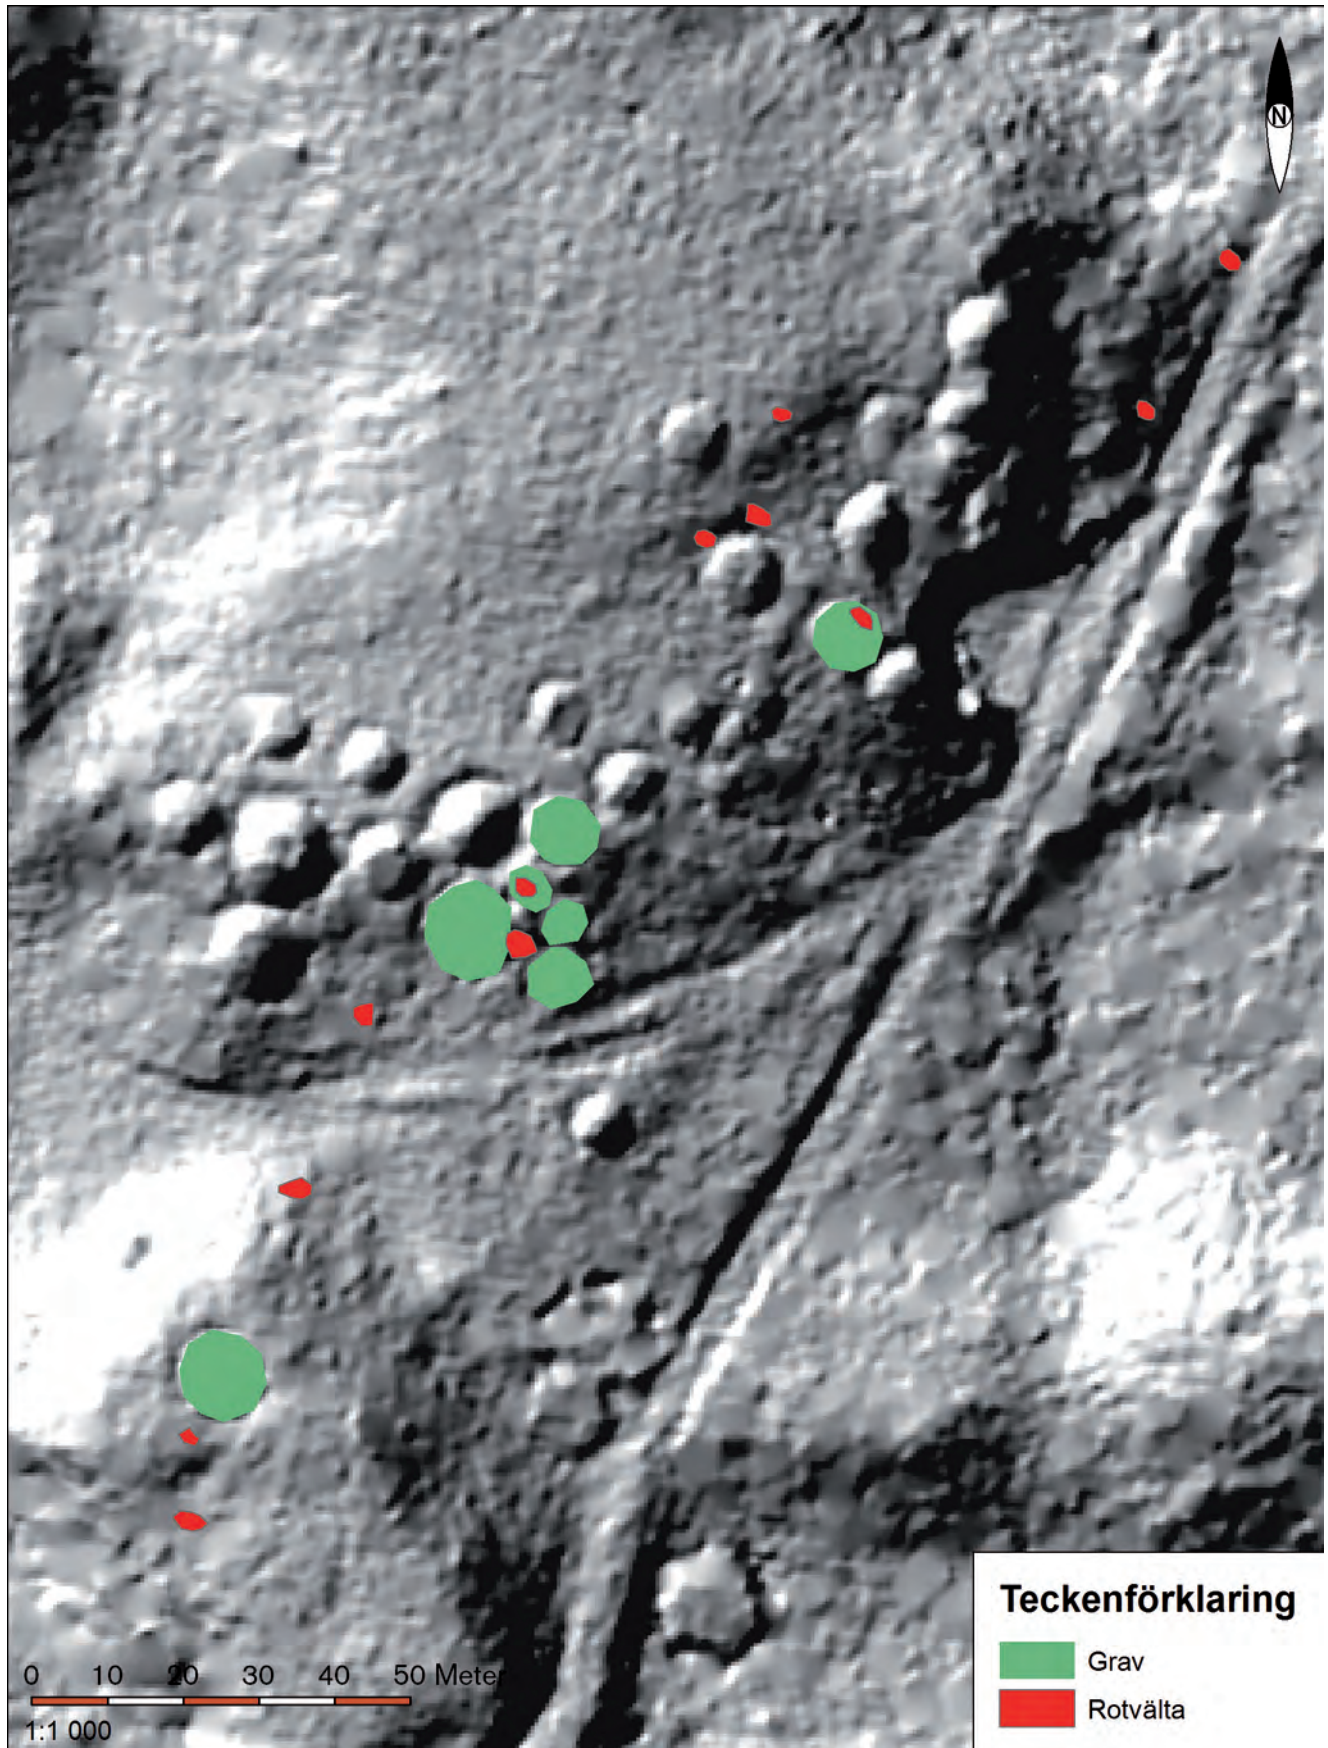
Höjdmodell över gravfältet RAÄ-nr Kärda 95:1 med inmäta rotvältor och gravar med omedelbar närhet till rotvältorna.  
Höjdmodell av Ingvar Røjder och inmätningar av Jörgen Gustafsson och Kristina Jansson

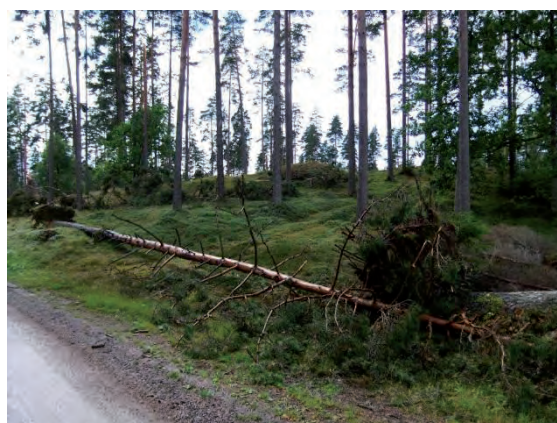
Översikt skador RAÄ 95:1

I samband med en tromb sommaren 2013 skadades tre fornlämningar belägna på fastigheten Vallerstad 1:2, tillika ingående i fornvårdsobjekt och riksintresse nr 8, Värnamo kommun. De tre fornlämningarna utgörs av två höggravfält och en ensamliggande hög. Skadorna inom fornlämningarna utgjordes av 13 rotvältor.
