# Schiörlinorgeln i Svenarums kyrka

DOKUMENTATION OCH  
RESTAURERING

Dokumentation och restaurering

JÖNKÖPINGS LÄNS MUSEUM  
Byggnadsvårdsrapport 2017:08  
Robin Gullbrandsson (red.)

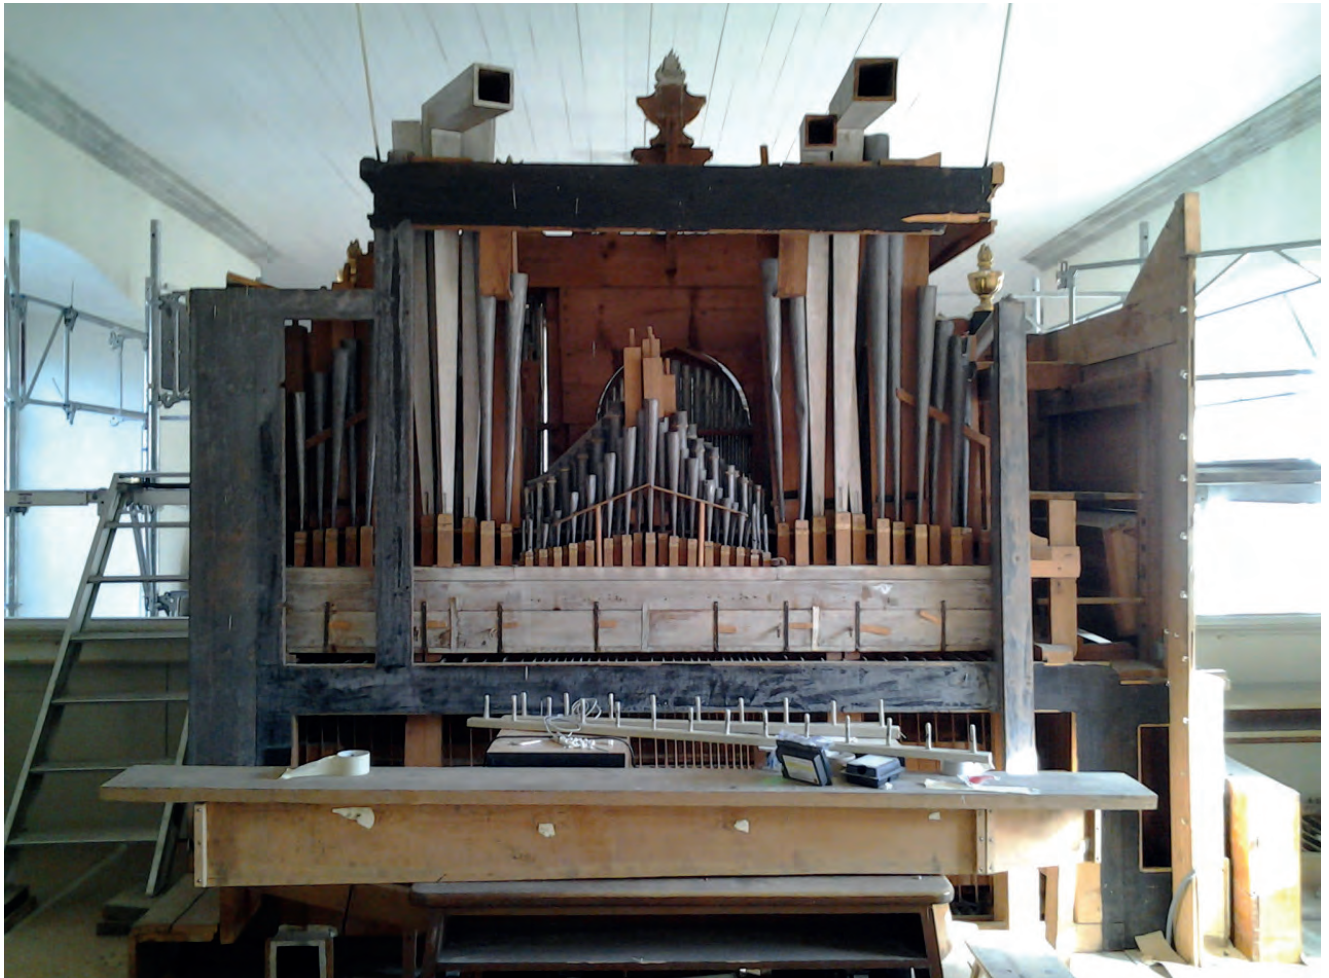
Orgelhuset sett bakifrån 2014 efter rivningen av Grönvallorgeln. Baksidans ramverk har kvar sin svarta originalbemålning. Till höger ses det till hälften inbyggda (1865) ursprungliga spelbordet. Foto: R. Gullbrandsson. *The organ from behind in 2014 after the removal of the Grönvall organ from 1951. The framework still bear the original black colour. To the right, the original console is seen, partly concealed in 1865.*

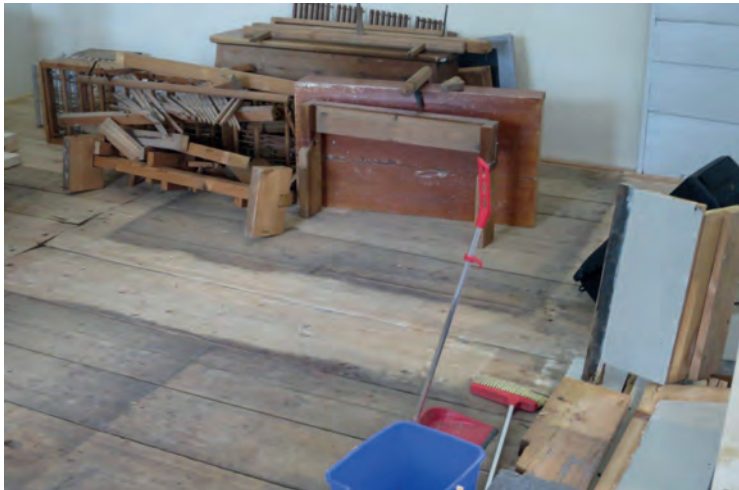
Märken i läktargolvet efter bälghus. På bilden syns demonterade delar från Magnusson. Foto: R. Gullbrandsson. *Marks from bellows position.*

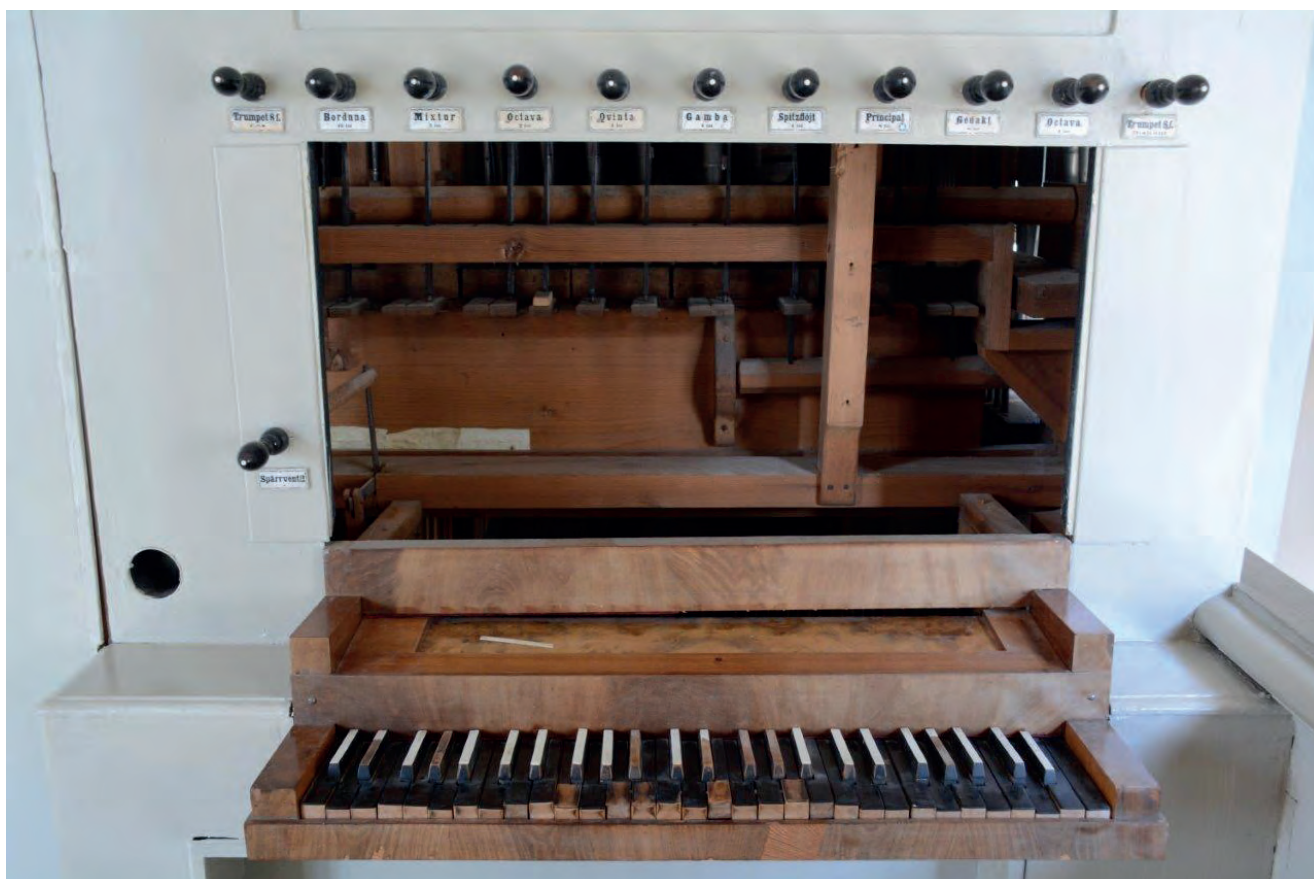
Detalj av spelbordet med notnisch demonterad. Foto: R. Gullbrandsson. *Detail of the console.*

kunna vara från 1865. På tangenterna f, a, h och a' är belagen utbytta mot nya i svärtat lövträ. Belaget på e' saknas. I framändan av varje undertangent har på undersidan en tunn furubit pålimmats för att få tangentens tjocklek att stämma med tangenterna till manual II. Dessutom har tangentfronter av lövträ pålimmats. Vågbalken är av ek med vågbalkstift och styrestift av järn. På övertangenterna saknas benbelaget helt på Gs, b, fs' och gs' samt delvis på Ds, ds' och gs'.

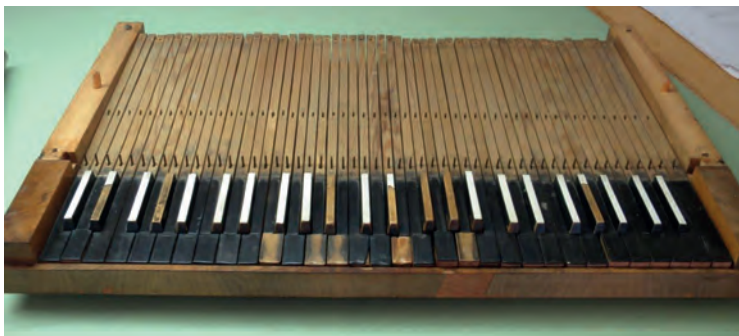
Den ursprungliga manualklaven med delvis utbytta belag på undertangenter (1865), vilka nöts mer än originalbelagen i ebenholts. En del av övertangentsbelagen saknas. Insidan av klavbackarna har ursprunglig almfanér. Foto: R. Gullbrandsson. *The original manual with changes made by Magnusson in 1865.*

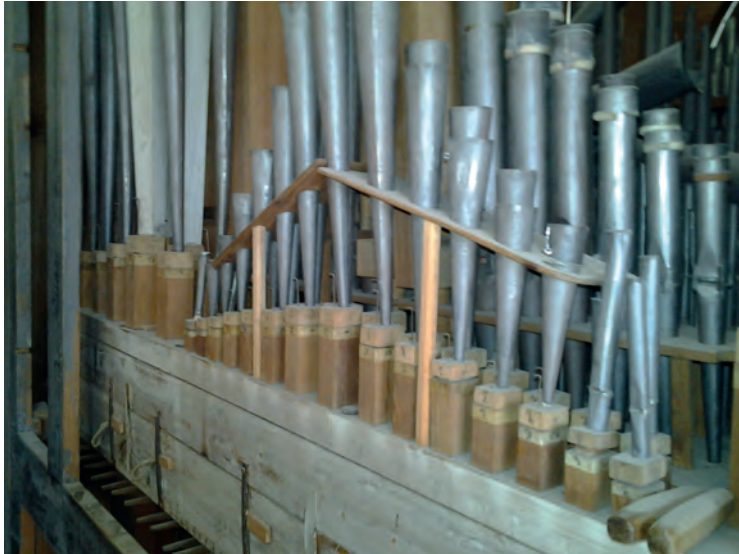
flyttats till stocken för Trumpet 4<sup>-</sup> B/Vox humana 8<sup>-</sup>D för att ge plats åt Borduna 16<sup>-</sup>. Slejftätningarna har vid denna genomgång ej kunnat besiktigas men är troligen orörda sedan 1865. Utanpå kancellbotten har Pehr Schiörlin i tätande syfte limmat skrivna papper från sin korrespondens och bokföring. I några kanceller har sprickor uppstått.

Den ursprungliga väderlådan är bemålad med limfärg. Foto: R. Gullbrandsson.  
*Original wind chest.*

Den grå limfärgsbehandlingen på lådan (1865?) har tvättats bort med fuktig trasa utan kemikalier.

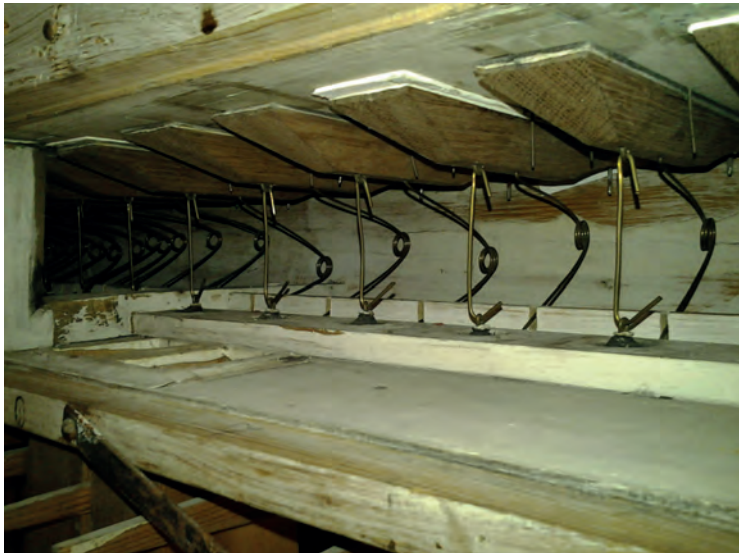
Ventilkistan är i hög grad i originalsckick. Ventilerna av ek har ändrats till svansupphängning och fasats av i framkant 1865. Den vita färgen är sannolikt även från den tiden. Foto: R. Gullbrandsson. *The wind chest is in a highly authentic state, though the oak pallets were altered by Magnusson in 1865.*

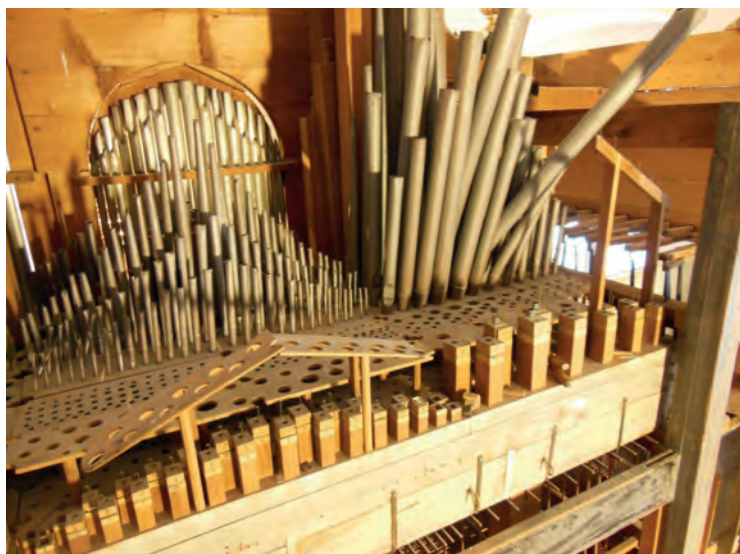
Väderlådan under utplockning av pipor. I förgrunden den 1865 omarbetade pipstocken för 'Trumpet 8'. Foto: Bergenblad & Jonsson. *The wind chest during removal of the pipes.*

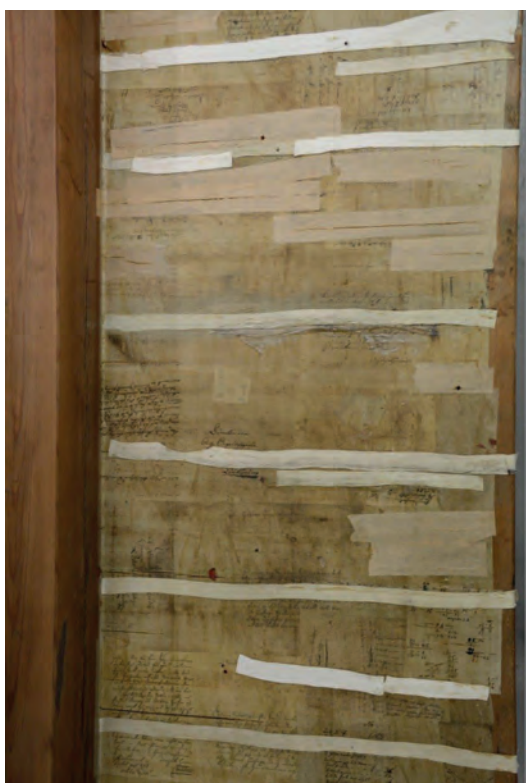
Korrespondens till och från Schiörlin, använd av denne till att tätat väderlådans undersida. Foto: R. Gullbrandsson. *Correspondance of Schiörlin, which he has glued on to the under side of the wind chest.*

Ventilkistlock, balk och ventilstift demonterades. De ursprungliga dokumenten lämnades orörda förutom det som var upplimmat på balken. Före arbetenas påbörjande gjordes en fotodokumentation av alla brev (se bilaga 11). Ventilkistans sidor demonterades inte. Sprickor lagades med trä. Ingen generell avfräsning utan endast mindre planing med slipkloss. Sprickor lämnades vid icke ljudande canceller. Fem sprickor gjordes nya i tjockare väggar för att minska spänningar. Kancellernas ändar vid ventilsidan försågs

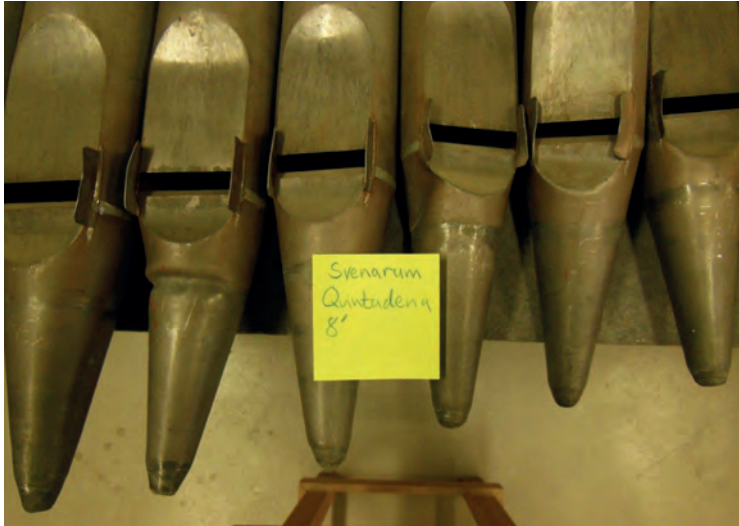
från Qvintadena 8' är kraftigt krökta och skadade i fötterna p.g.a. orgelns lutning.

Krökta fötter på baspipor ur Quintadena 8'. Foto: Bergenblad & Jonsson. *Deformed feet on Quintadena 8'.*

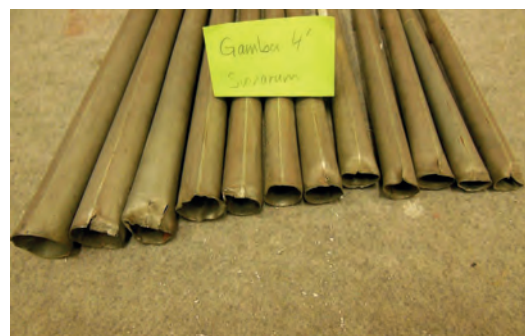
Gamba 4' med deformerade fötter och sönderstämda mynnningar. Foto: Bergenblad & Jonsson. *Pipes damaged from a.o. tuning in Gamba 4'.*

Denna stämma är till 100 % kraftigt sönderstämd. Basoktaven är generellt skadad och böjd i fötterna p.g.a. väderlådans lutning. Omkring 80 % av stämman synes ha sekundärt hopslagna fötter. De kärnstick som finns i stämman är samtliga raka och återfinns endast från basen upp till h'.

Pipverket har gått igenom i sin helhet. Sönderstämda eller böjda pipor har rätats ut och sprickor lösts ihop. Där skadorna i pipmynningarna ej var möjliga att reparera har de skarvats med blyplåt för att inte skada intonationen vid senare stämning. Fothålen har i många fall omarbetats/slagits ihop 1865, men lämnades som regel utan åtgärd. Kärnstick från 1865 förminskades där så var möjligt genom att försiktigt driva ihop kvarvarande material. En del mycket små och sneda kärnstick (som skiljer sig mycket från Magnussons) förekommer på en del pipor i Principal 4' och 8', Qvinta 3', Octava 2' och Spitzflöjt 4'B. Det kan misstänkas att dessa är ursprungliga och lämnades således intakta. I Gamba 4' löddes sprickor och uppskärningar för stämning ihop.

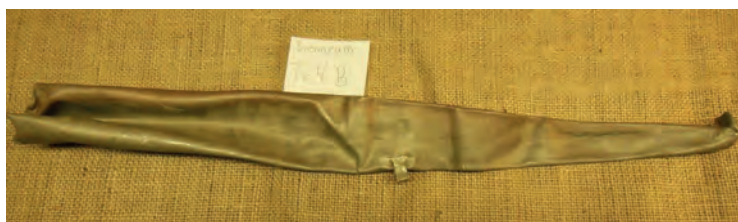
Tillplattad uppsats från B i Trumpet 4'. Foto: Bergenblad & Jonsson. *Flattened body from B in Trumpet 4'*

Trumpet 8' har i samband med Johannes Magnussons ombyggnad flyttats till platsen för tidigare Trumpet 4'B/Vox humana 8'D. Av Trumpet 4'B återstår endast en kopf från b, en tillplattad uppsats från B och ett munstycke. Från Vox humana 8'D återstår enstaka kopfer och stövlar. Trumpet 8' har trätuber C-F. Dessa tuber har troligen 1865 likt ventilkistans framkant vitmenats med limfärg.

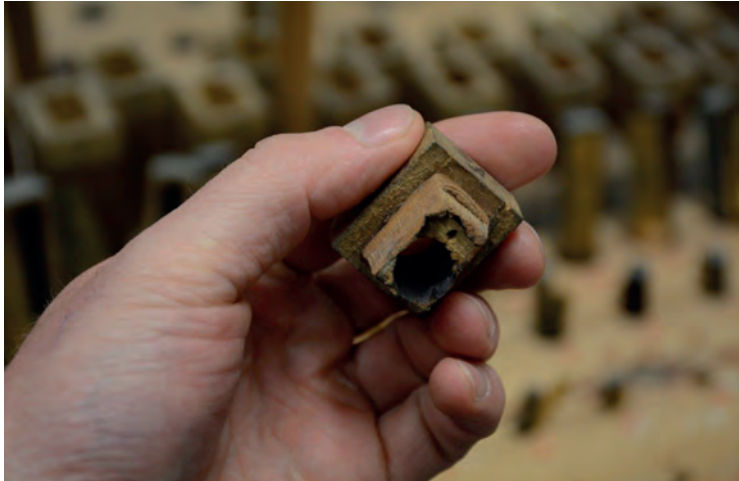
Kopf ur diskanten på Trumpet 8' med hål som borrats upp 1865 för labialpipa ur mixturens borttagna oktavor. Foto: R. Gullbrandsson. *Block from Trumpet 8' with 1865 enlarged hole for a labial pipe.*

Kopfer, diller och munstycken förefaller alla vara ursprungliga. Munstyckena är belädrade C-gs med troligen sekundär belädring på gs. Stämslitsar har skurits i tuberna på tonerna: fs, g, gs, d', ds', c'' och fs''. De översta sex tonerna (c'''-f''') har av Magnusson ersatts med labialpipor ur mixturens borttagna oktavor så när som en som är tillverkad av denne själv. Dessa har nerstuckits i uppborrade hål i kopferna. Diskantens tuber stöds av en troligen sekundär rastbräda.

Kopf från den omarbetade diskanten i Trumpet 8' som pluggats och försetts med nytt hål. Foto: R. Gullbrandsson.  
*Repaired block from Trumpet 8'.*

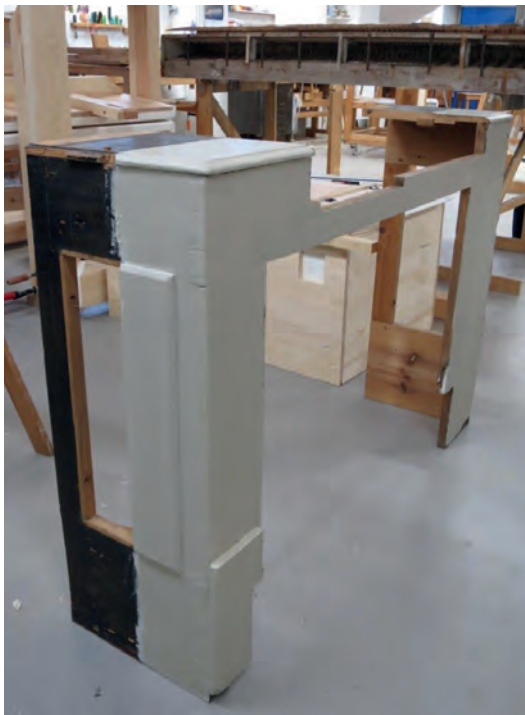
Spelbordet före restaurering. Till vänster syns ursprungliga ytskikt med den svarta originalfärgsättningen. Inga spår fanns av ursprungligt pedalläge. Foto: R. Gullbrandsson. *The console before restoration. To the left original black paint.*

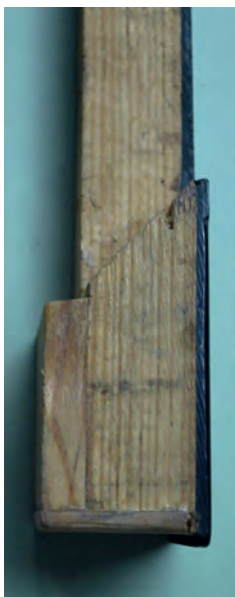
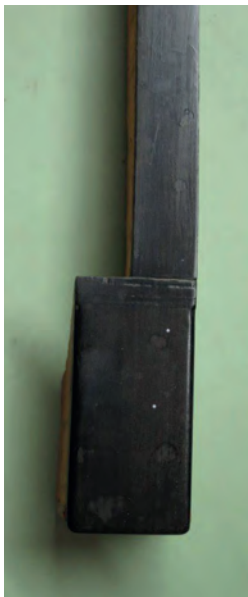
Undertangent med originalbelag av ebenholts. Tangentfront av trä från 1865. Foto: R. Gullbrandsson. *Key with original covering of ebenholts and secondary front.*

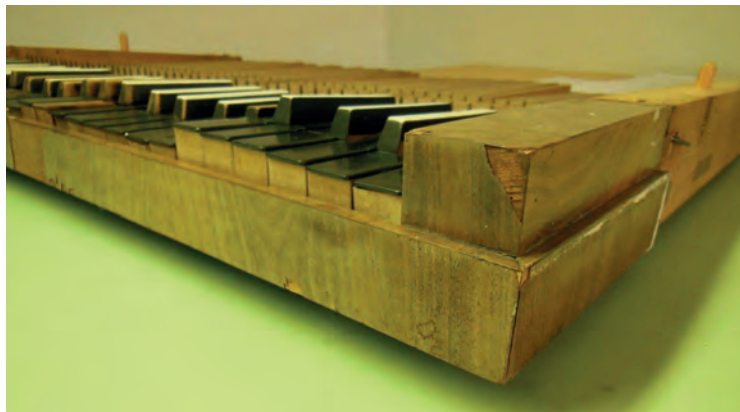
Manualen före restaurering. Utvändiga fanér är från 1865. Foto: Bergenblad & Jonsson. *The manual before restoration.*

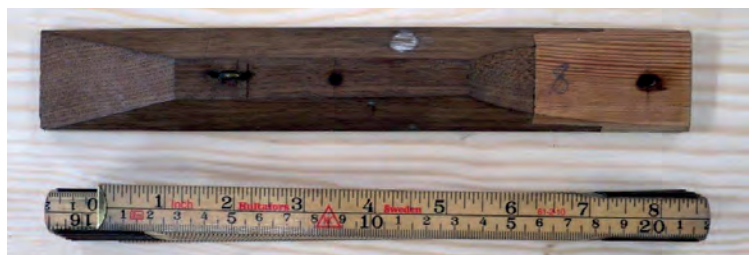
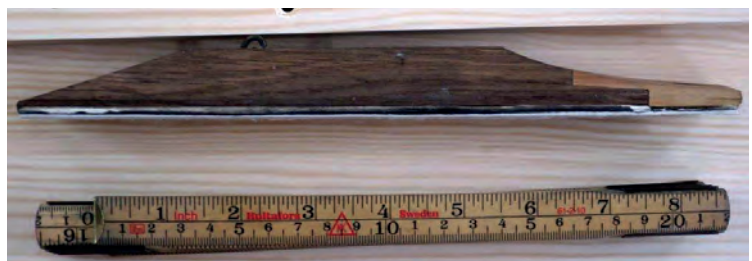
Ventiler av ek, av Magnusson försedda med fasad framkant och svansupphängning. Foto: R. Gullbrandsson. *Pallets with changes made in 1865 (tail and reshaped front).*

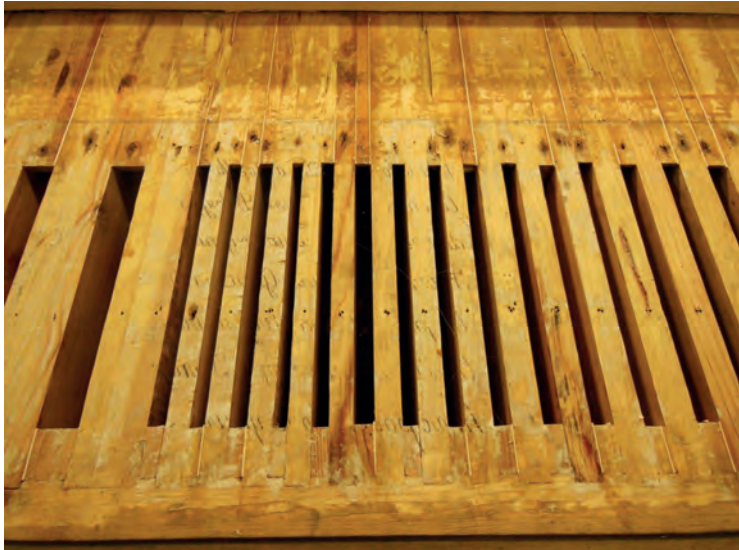
Väderlådan uppvisade många sprickor i spunderna på båda sidor.

Ventilkistans ovansida med cancellerna efter rentvättning. Den tvärgående balken demonterad. Foto: Bergenblad & Jonsson. *Wind chest and grooves after cleaning.*

Ovansidan: Samtliga blindslejfer demonterades. Sprickor lagades med trä. Ingen generell avfräsning utan endast mindre planing med putskloss. Sprickor lämnades vid icke ljudande canceller. Fyra

sprickor gjordes nya i tjockare väggar för att minska spänningar. Blindslejferna planades några tiondels millimeter. Nya trädymlingar limmades med vitlim. Slejfbannorna försågs med nya skinn på de ställen som tidigare varit belädrade. Hålen brändes enligt tidigare princip. Nya slejftätningar är av vävd filt.

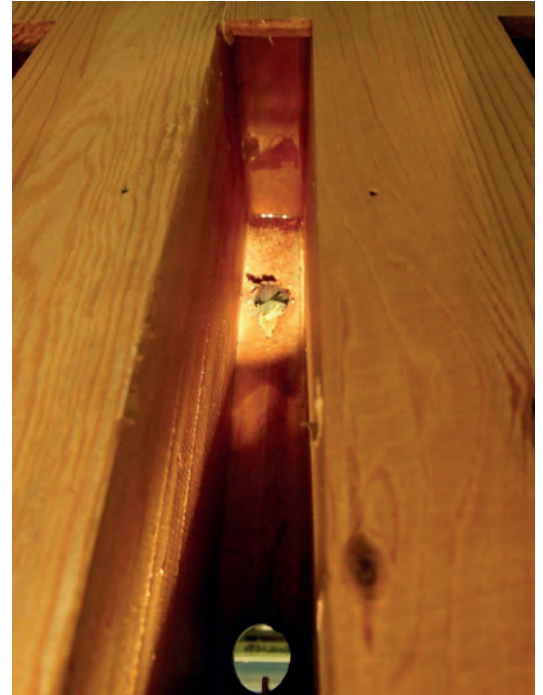
Detalj av cancell. Foto: Bergenblad & Jonsson. *Groove.*

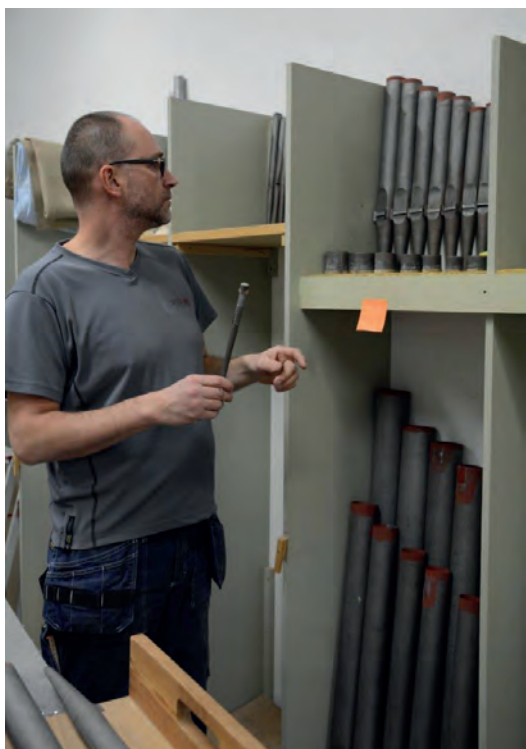
Mats Jonsson visar upp den återställda Qvintadena 8'. Foto: R. Gullbrandsson. *Mats Jonsson and the restored Qvintadena 8'.*

De bevarade piporna i Qvintadena 8' återställdes i ursprungligt skick, varvid nya hattar tillverkades till basen (använda till Principal 8' 1865); de pipor som använts till Borduna 16' förlängdes med metall av samma legering och ytstruktur som pipan i övrigt. Av Magnusson avskurna överlabier löddes tillbaka och fick ny uppskärning. Den del av Qvintadena 8' som saknades rekonstruerades. Det noterades att legeringen i piporna innehöll mycket lite tenn, mindre än 5 %. Det var svårt att uppnå en så blyhaltig legering i

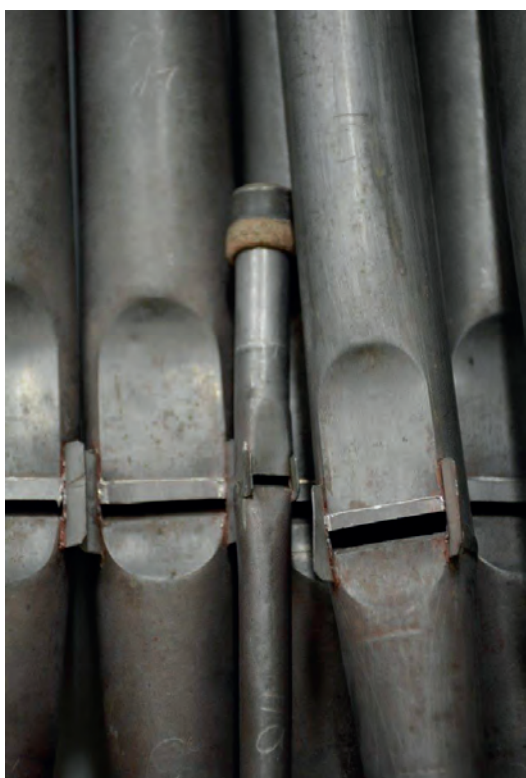
Uppskärningarna i Qvintadena 8' har återställts till sannolik ursprunglig höjd. Foto: R. Gullbrandsson. *Restored cut-up on Qvintadena 8'.*

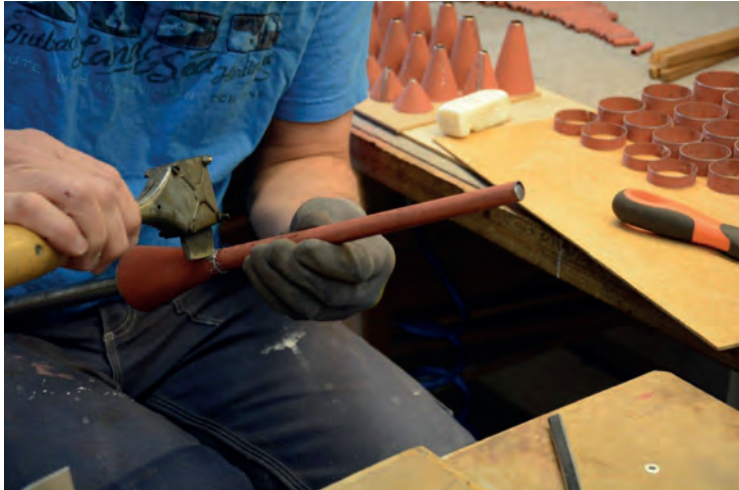
Mats Jonsson under tillverkning av uppsatser till Vox humana 8'D. Foto: R. Gullbrandsson. *Mats Jonsson making the new bodies for Vox humana 8'D.*

Trumpet 4'B/Vox humana 8'D rekonstruerades efter förebild från Schiörlinorgeln i Nässjö gamla kyrka (1795). Härvid återanvändes den bevarade kopfen från Trumpet 4'B, tonen b, liksom ett återfunnet platt munstycke (låg under spelbordet) och en tillplattad uppsats från B. Plåtens legering är 10 % tenn. Till Vox humana kunde ett flertal bevarade kopfer och stövlar återanvändas.

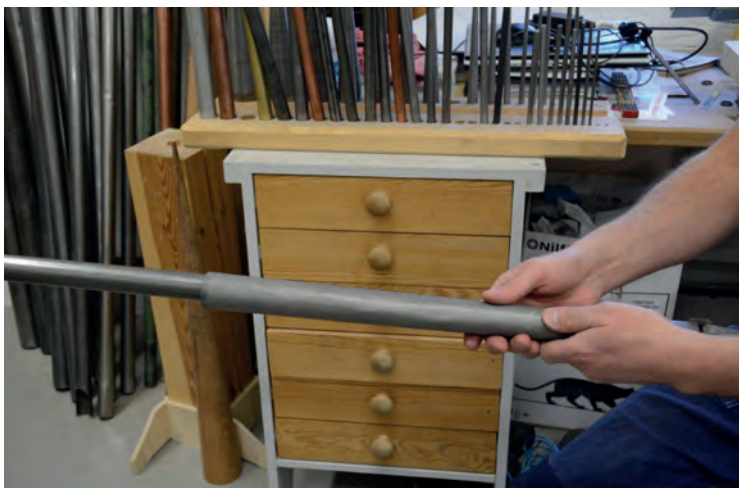
Uträtning av böjd pipa i Gamba 4'. Foto: R. Gullbrandsson. *Straightening of deformed pipe from Gamba 4'.*

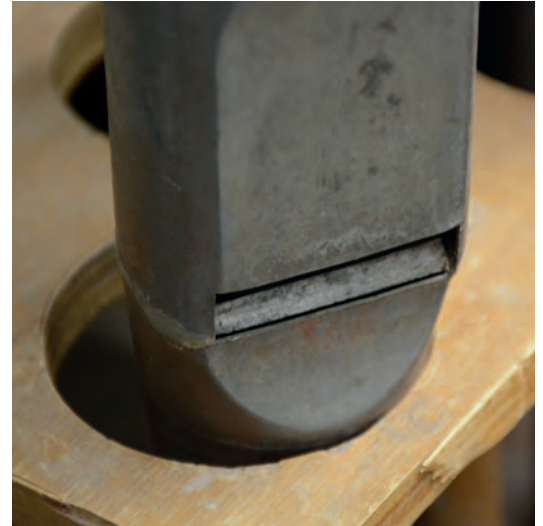
Ett antal av labialpiporna har små tunna, glest och snett sittande kärnstick som kan vara ursprungliga. Här på pipa i Gamba 4'. Foto: R. Gullbrandsson. *Small, probably original nicks on pipe in Gamba 4'.*

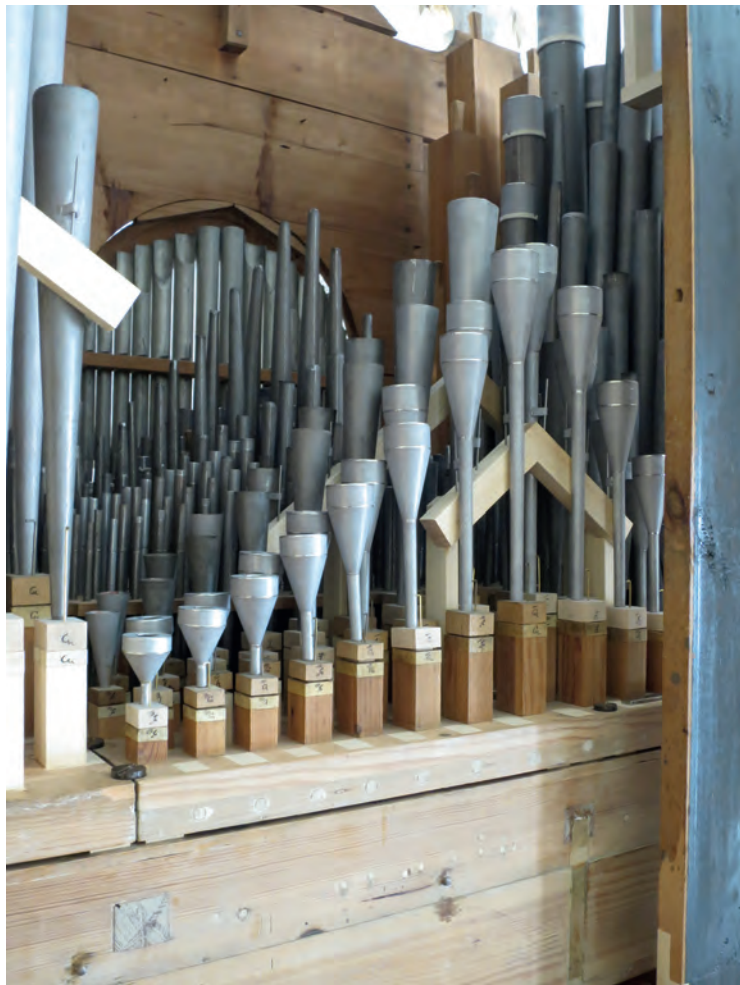
Den rekonstruerade Vox humana 8'D tillbaka på ursprunglig plats. Foto: R. Gullbrandsson. *The reconstructed Vox humana 8'D.*

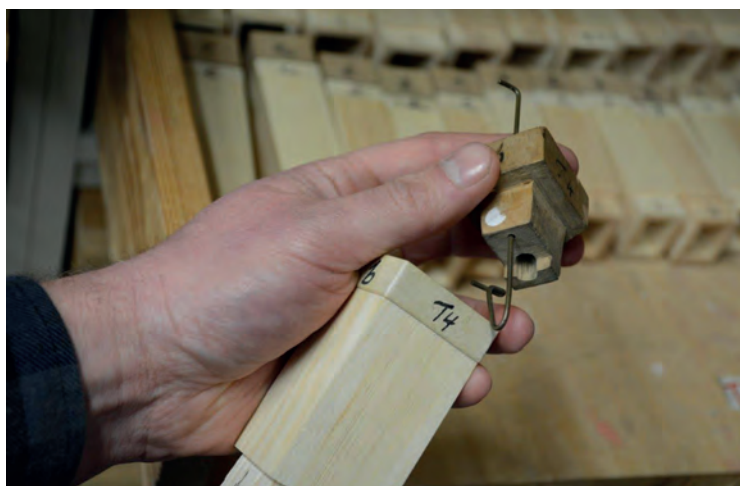
Den bevarade kopfen från b i Trumpet 4'B med ny stövel. Foto: R. Gullbrandsson.  
*The original block for b from Trumpet 4'B with new boot.*

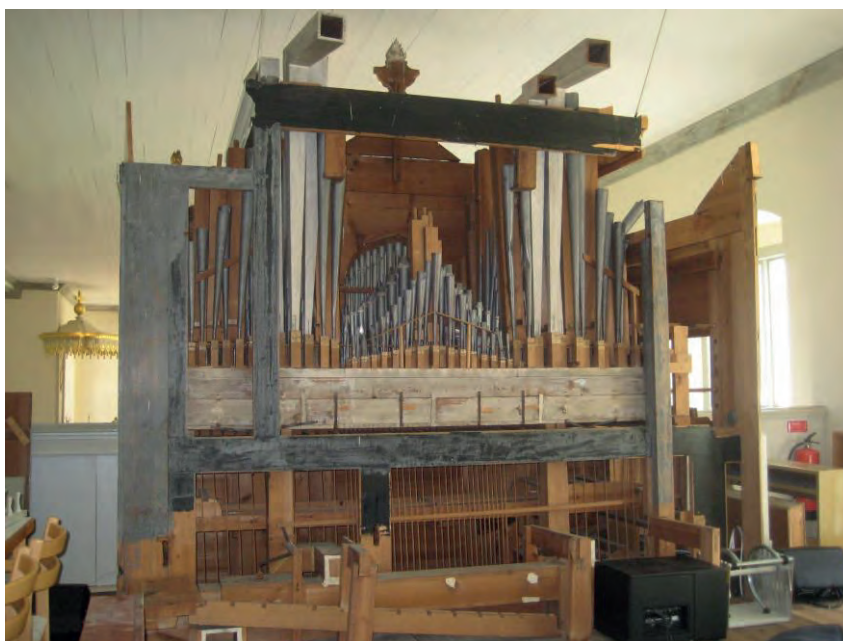
*Orgelns baksidesramverk*

Vid Johannes Magnussons om- och tillbyggnad 1865 breddades fasaden för att ge plats åt öververket. Breddningen har skett medelst flankerande sidostycken vid vilka sedan delvis nya sidoväggar till orgelhuset har fogats. Fasaden är breddad c:a 195 mm på varje sida. Till stor del har ursprungliga ramstycken från sido- och bakvägg använts till det breddade orgelhuset. Detta framgår tydligt då den ursprungliga svarta färgen finns bevarad på de återanvända delarna. Vid norra änden har en del av den tidigare bakväggens ramverk spikats som balk mellan de norra upplagen för väderlådan. Ramverket för bakväggen är bäst bevarat på norra sidan. Bakdörrarna saknas helt och har troligen avlägsnats vid tillbyggnaden 1865. På södra sidan har stora delar av ramverket sågats bort för att ge plats åt det tillbyggda öververket. Strukturens upphöjda mittdel stöds bakifrån med två järnstag fästade i kyrkans innertak. Hela strukturen har satt sig något och lutar bakåt vilket haft till följd att flera metallpipor kroknat och skadats i fötterna.

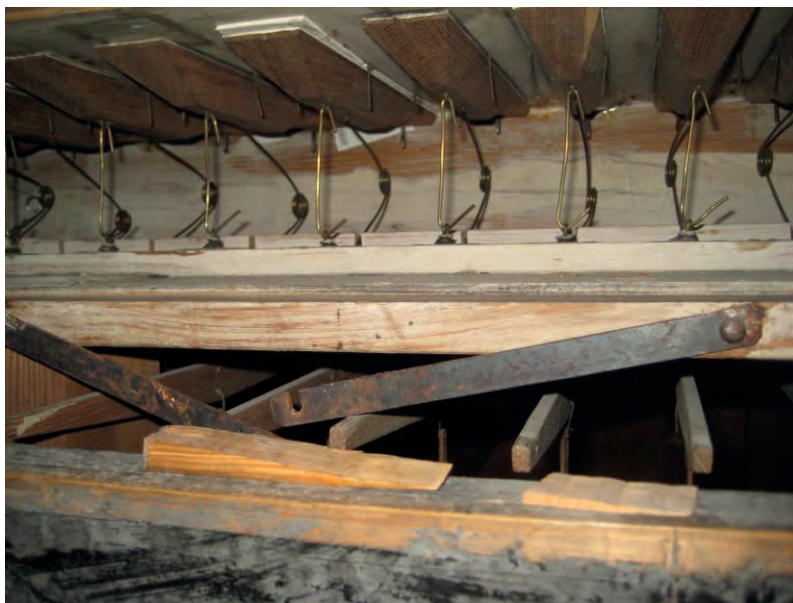
*Ventiler*

Spåntluckorna är alla ursprungliga med sina handtag av hampsnöre bevarade. Ventilerna är alla ursprungliga av ek med fasade framkanter. De är nu upphängda i ett stift bak och styrs i framändan mellan två stift. Belagen på ventilerna varierar mellan ett och två lager skinn. Pumpetpåsarna är limmade på en list som är fastspikad i ventilkistbotten. Från c' och uppåt består pumpetpåsarna av ett helt stycke läder. Pumpetgenomgången består av trästavar med ögla i vardera änden. Ventilfjädrar, pumpettrådar och öglor är alla av mässing.

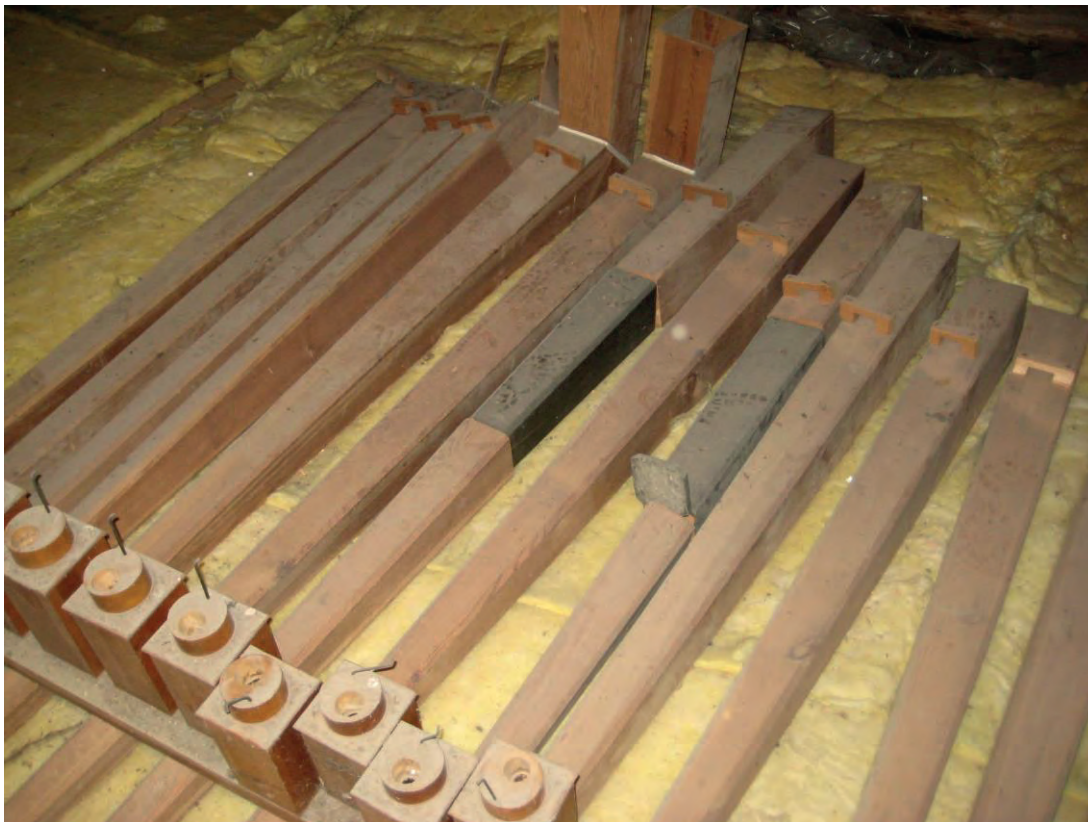
*Basun 16'*

Pipstockar och diller är av shellackerad furu med runda koppar av lövträ. Munstyckena är runda av lövträ med belädring. Samtliga tungor är bevarade utom på C, h och c.

Tuberna är bevarade så när som på en av de mindre. På de största tuberna saknas den krökta delen. Dessutom har ett stycke av två av tuberna ursågats ur mitten och målats svart (troligen ett försök till annan användning). I samband med inventeringen har tuberna sorterats.
