Lommaryds kyrka

Antikvarisk medverkan i samband med
restaurering och avfuktning av tornet

*Lommaryds socken i Aneby kommun,
Jönköpings län, Linköpings stift*

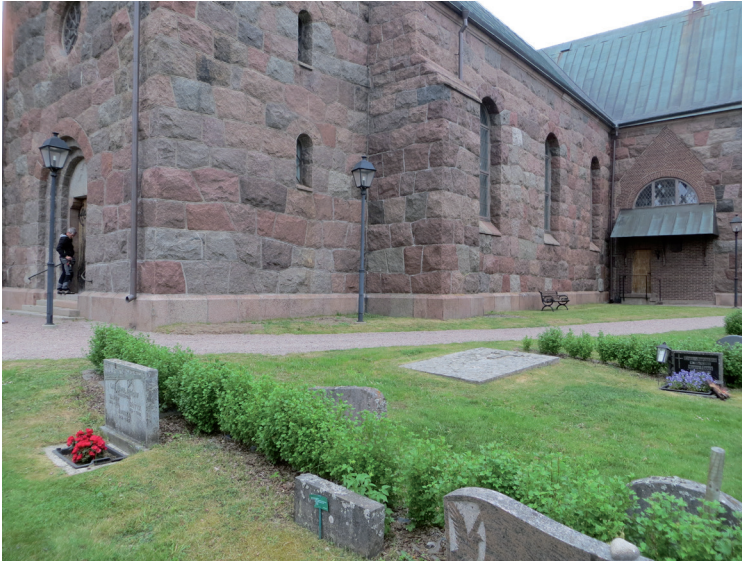
bära en förändring i dessa avseenden. Man kan emellertid befara att problem kan återkomma bland annat eftersom murverket i tornet innehåller stora mängder fukt, som samlats under åren. Även om fuktutfrysningen stoppas får man räkna med att det tar många år för den befintliga fukten att lämna murverket. De nu genomförda arbetena torde emellertid ha förbättrat förutsättningarna avsevärt i några avseenden:

- Genom uppsättandet av de nya stuprören på tornet avleder man stora mängder regnvatten och förhindrar att detta rinner ner utefter fasaderna och härigenom tränger in i murverket.
- Genom att installera invändig avfuktning av tornet kan uttorkningen av murverket påskyndas.
- Genom att använda ett fuktgenomsläppligt kalkbruk möjliggörs en successiv uttorkning genom fogarna.

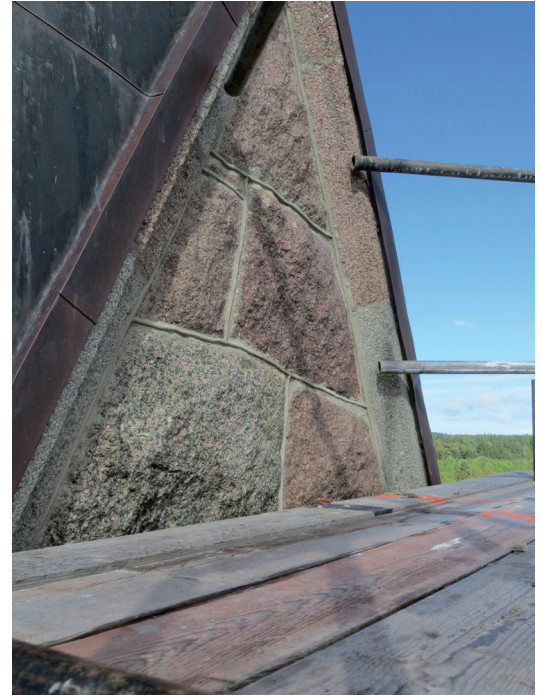
Ovan: Gavelspets upptill på tornet med nya åsfogar.
Ovan till vänster: De nedre delarna av tornet och långhuset vid slutbesiktningen. Vid tornets hörn syns ett av de nya stuprören.

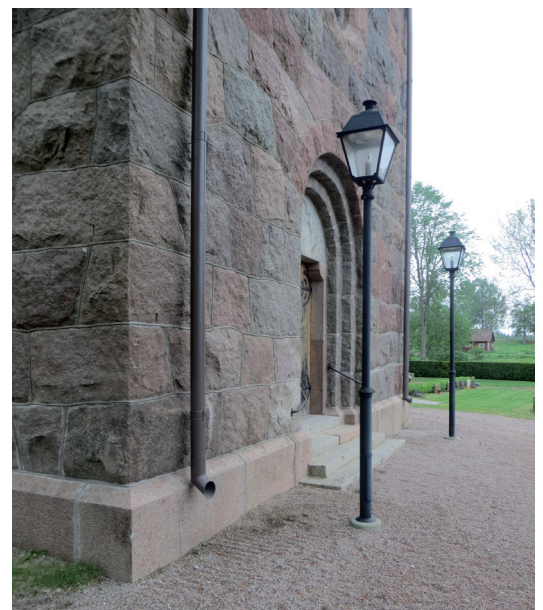
Tornets västsida vid slutbesiktningen med nytt stuprör. Porten är ännu inte ommålad med täckfärg.

Nya stuprör av järnplåt monterades. Att inte välja kopparplåt motiverades av stöldriskan. Rörens vinklar gjordes skarpa och rören placerades vid tornhörnens spetsar. Länsstyrelsen meddelade i sitt tillstånd att rören antingen kunde vara färdiglackerade eller platsmålade. Rören som användes var varmförzinkade, förprimade och målades med linoljefärg på plats i samma kulör som snickerierna, NCS S 7005-Y80R. Vattenutkastarna hade, som nämnts ovan, endast grunda rännor och för att bättre styra vattnet kompletterades de med blyplåtar med högre kanter än tidigare.

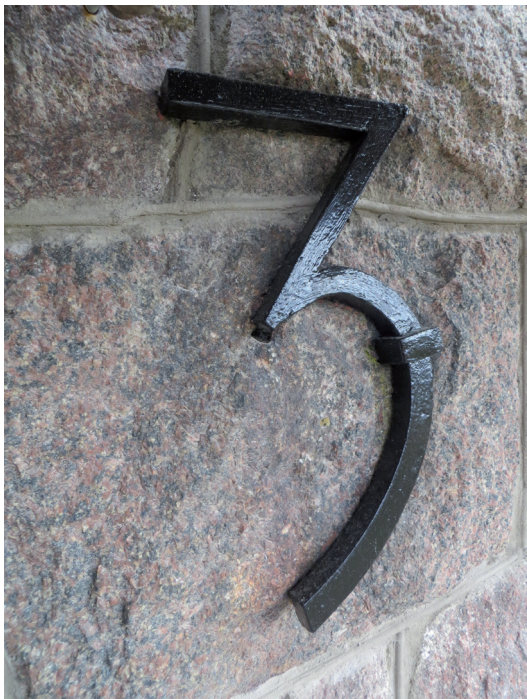
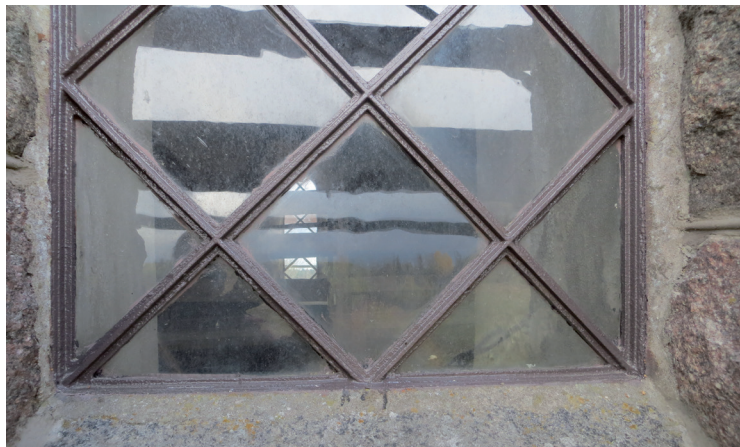
Ovan: Ommålad siffra på tornets västvägg.
Ovan till höger: Detalj av fönster i tornet med stålspröjsar. Fönstret är ommålat i den nya kulören.

var dessa portar inte målade ännu. Ett äldre fotografi i församlingshemmet skulle kunna tyda på att gångjärnen varit målade med aluminiumfärg i silverkulör, men detta var mycket osäkert. De smidda siffrorna på tornfasaden rotskyddsmålades och slutmålades i svart kulör.

Alla utvändiga snickerier målade med linoljefärg i en mörkbrun kulör: NCS S 7005-Y80R. En snarlik kulör fanns sedan tidigare. Vid måleriarbetena byttes också omkring 20 trasiga glas.

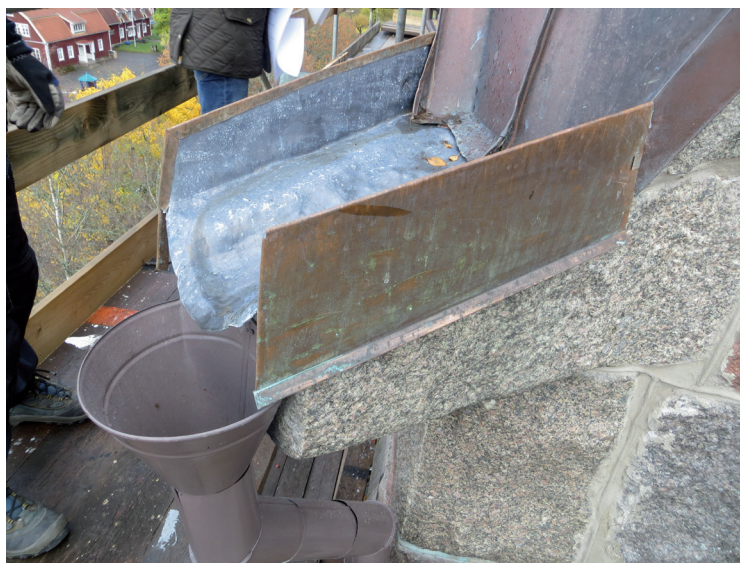
Tornets väggar avslutas upptill i spetsar, vilket medför att det inte finns någon sedvanlig takfot på tornet. Vid varje hörn finns huggna utkastare av granit som leder bort allt vatten från tornspiran. Stuprör saknas. De huggna utkastarna har en ytlig ränna som leder vattnet ca 40 cm ut från tornväggen.

Mycket tyder på att ett av de problem med fukt som finns i tornet har sin grund i att vattnet från tornspiran skickas ut från utkastarna, men att det sedan blåser mot tornväggarna och rinner utefter väggarna. Om fogarna har brister kan stora mängder vatten tränga in i murverket på detta sätt. Hypotesen stöds av att den förhärskande vindriktningen kring kyrkobyggnaden är från sydväst och att det också är i detta sydvästra hörn som de största fuktskadorna på den invändiga putsen finns.

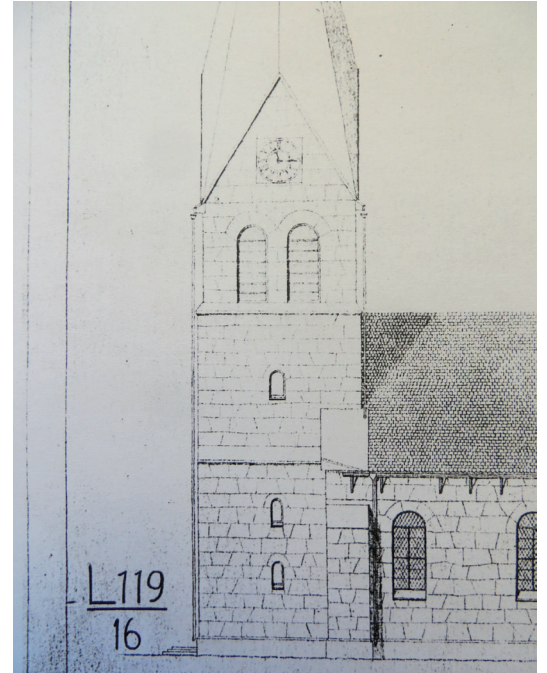
Ritning från mitten av 1900-talet som visar stuprör på tornet. Kanske var avsikten att sätta upp stuprör redan då.

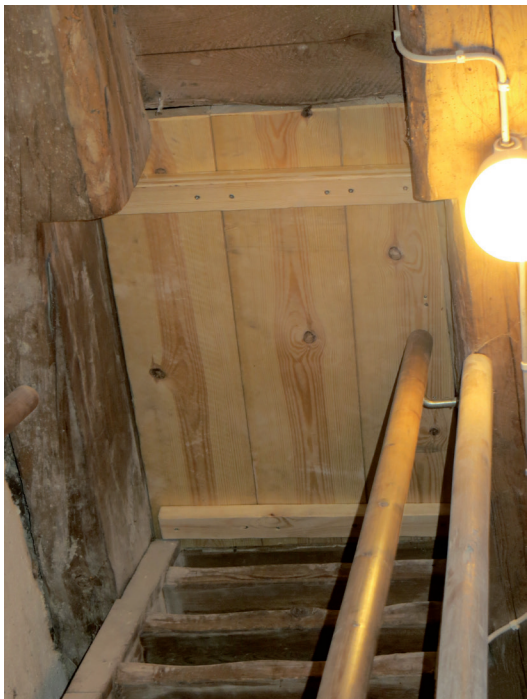
Ovan: Den nya luckan som avgränsade det klimatkontrollerade utrymmet mot klockvåningen.

I ovan nämnda mellanvåning installerades en avfuktningssystem. För att avgränsa utrymmet installerades en ny lucka ovanför trappan till klockvåningen. På en avsats i höjd med luckan in till långhusvinden placerades en avfuktningsskåp. Ett rör suger in tornets fuktiga luft och skickar ut torrare luft genom två rör i olika nivåer i utrymmet. Utöver detta tas även luft från långhusvinden genom ett mindre rör som drogs under tröskeln till ovan nämnda lucka mot långhusvinden. Vidare leddes ett utblås av fuktig luft ut genom ett av våningens fönster. Här hade ett fönsterglas ersatts med en plåt med ett hål i för detta rör.

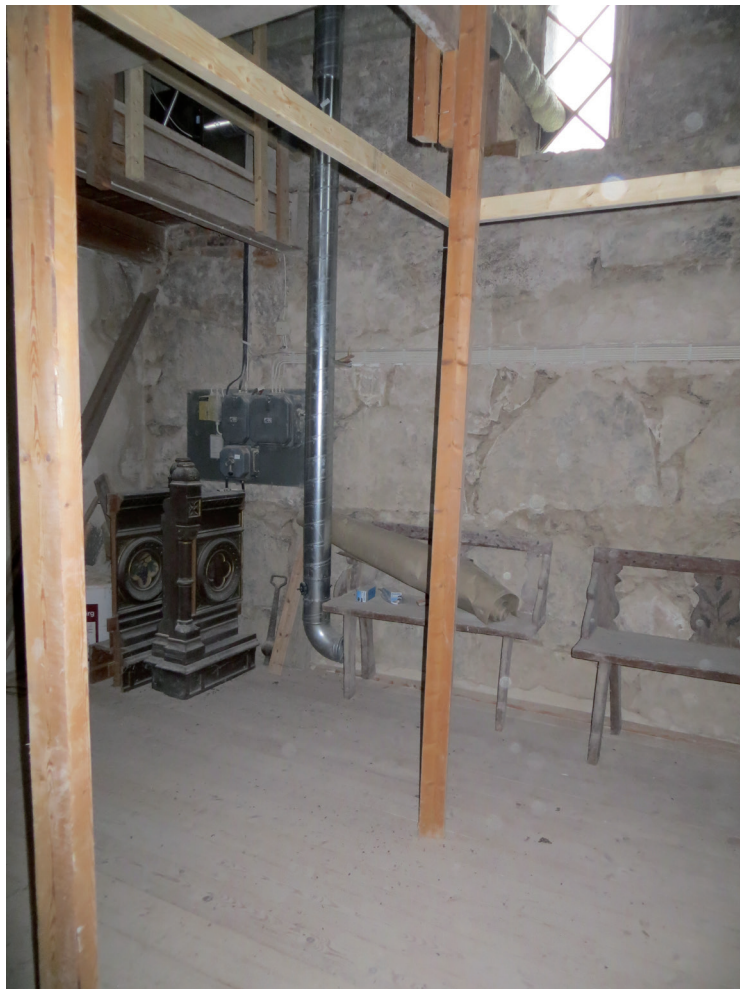
Till höger: På den förhöjda avsatsen i hörnet placerades avfuktningsskåpet. Det vertikala röret leder fram torr luft in i rummet. I fönstret kan man skymta kanalen som leder ut fukthaltig luft.

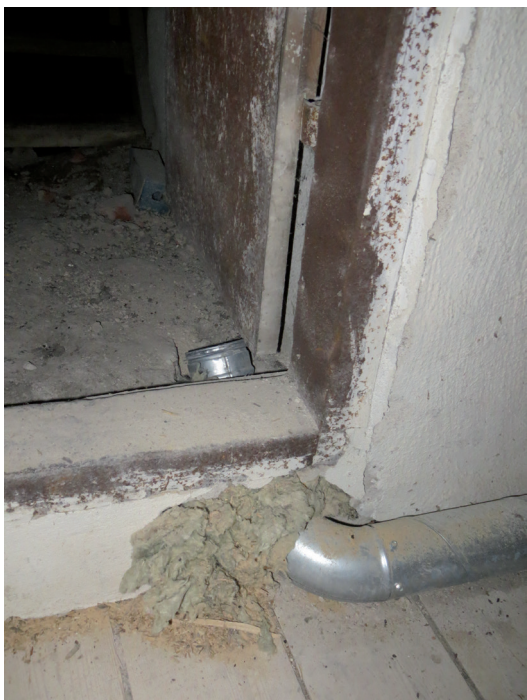
Rördragningen från långshusvinden leddes under luckans tröskel.

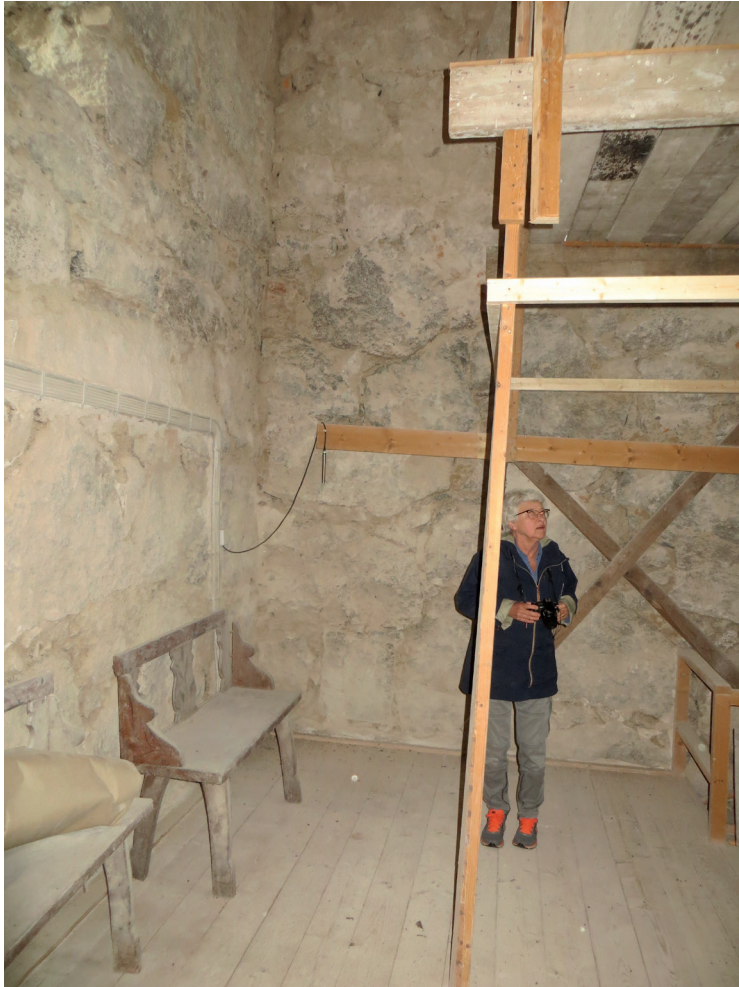
Bygglédare Ann-Marie Dahlin, ATRIO arkitekter Väster-
vik AB, inspekterar tornutrymmet som nu befriats från
skadad puts.

Målet var att påbörja en intensivare uttorkning av tornets murverk och därför revs nästan all puts i utrymmet över orgelrummet och upp till klockvåningens golv. Härigenom skulle luftningen och uttorkningen av murverkets fogar gynnas. Puts med fast förankring som vette mot långhusets vind var mer oskadad och behölls. På sikt är det tänkt att putsen skall återställas, såsom länsstyrelsen villkorar i sitt beslut. Detta kan emellertid dröja länge eftersom murverket troligen omfattar mycket fukt och att uttorkningen kommer att ta lång tid.
