# Efter stormen

*Dokumentation och återställning av stormskadade forn- och  
kulturlämningar  
56 socknar i 11 kommuner  
Jönköpings län*

Inventering och efterundersökningar

© JÖNKÖPINGS LÄNS MUSEUM 2006

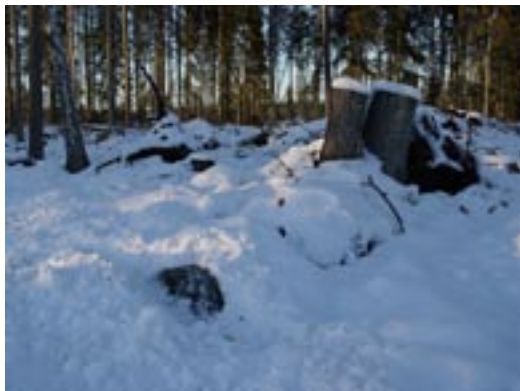
FIGUR 5. En väghållningssten som påträffades oskadd under snön var Rydaholm 239.

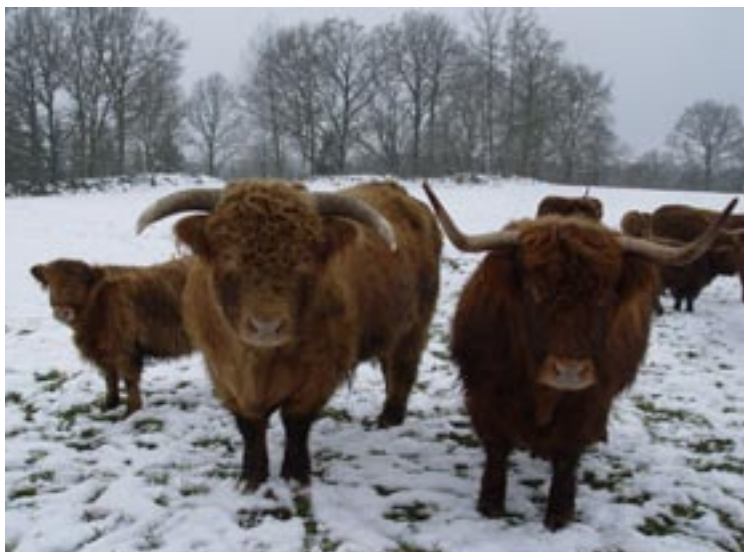
FIGUR 6. En del fornlämningar besiktigades på avstånd. I bakgrunden syns stensättningen Rydaholm 12. Att döma av vegetationen på platsen har den klarat sig oskadd genom stormen.

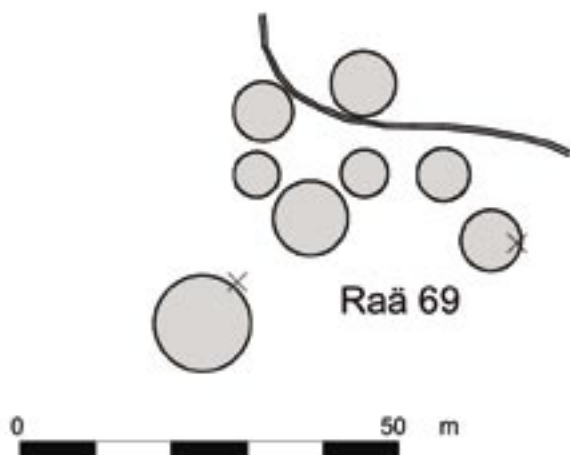
Rotvältornas fyllning utgjordes av sand med inslag av grus och småsten. Den lösa fyllningen i och under de två rotvältorna undersöktes och provsallades. Den västra rotvältan var belägen i den nordöstra kanten av en större gravhög. I rotvältan fanns större stenar som kan ha ingått i en eventuell kantkedja. En av stenarna (0,65\*0,30\*0,25 m) föreföll ha välts upp av rotvältan och ställts på högkant. I övrigt påträffades inte några fynd, anläggningar eller inre konstruktioner. Den östra rotvältan var belägen i den östra delen av en större gravhög. I den östra gravhögen fanns vid tidpunkten för undersökningen inte några synliga konstruktioner eller anläggningar.

FIGUR 17. Karta över Lommaryd 69. Kryss anger karte-  
rade rotvältor inom eller i anslutning till fornlämning-  
ens avgränsning.

I de båda undersökta rotvältorna återbördades massorna efter undersökningen i gropen under rotvältan. Den stora stenen i den västra graven återfördes till den förmodade kantkedjan. Stenens

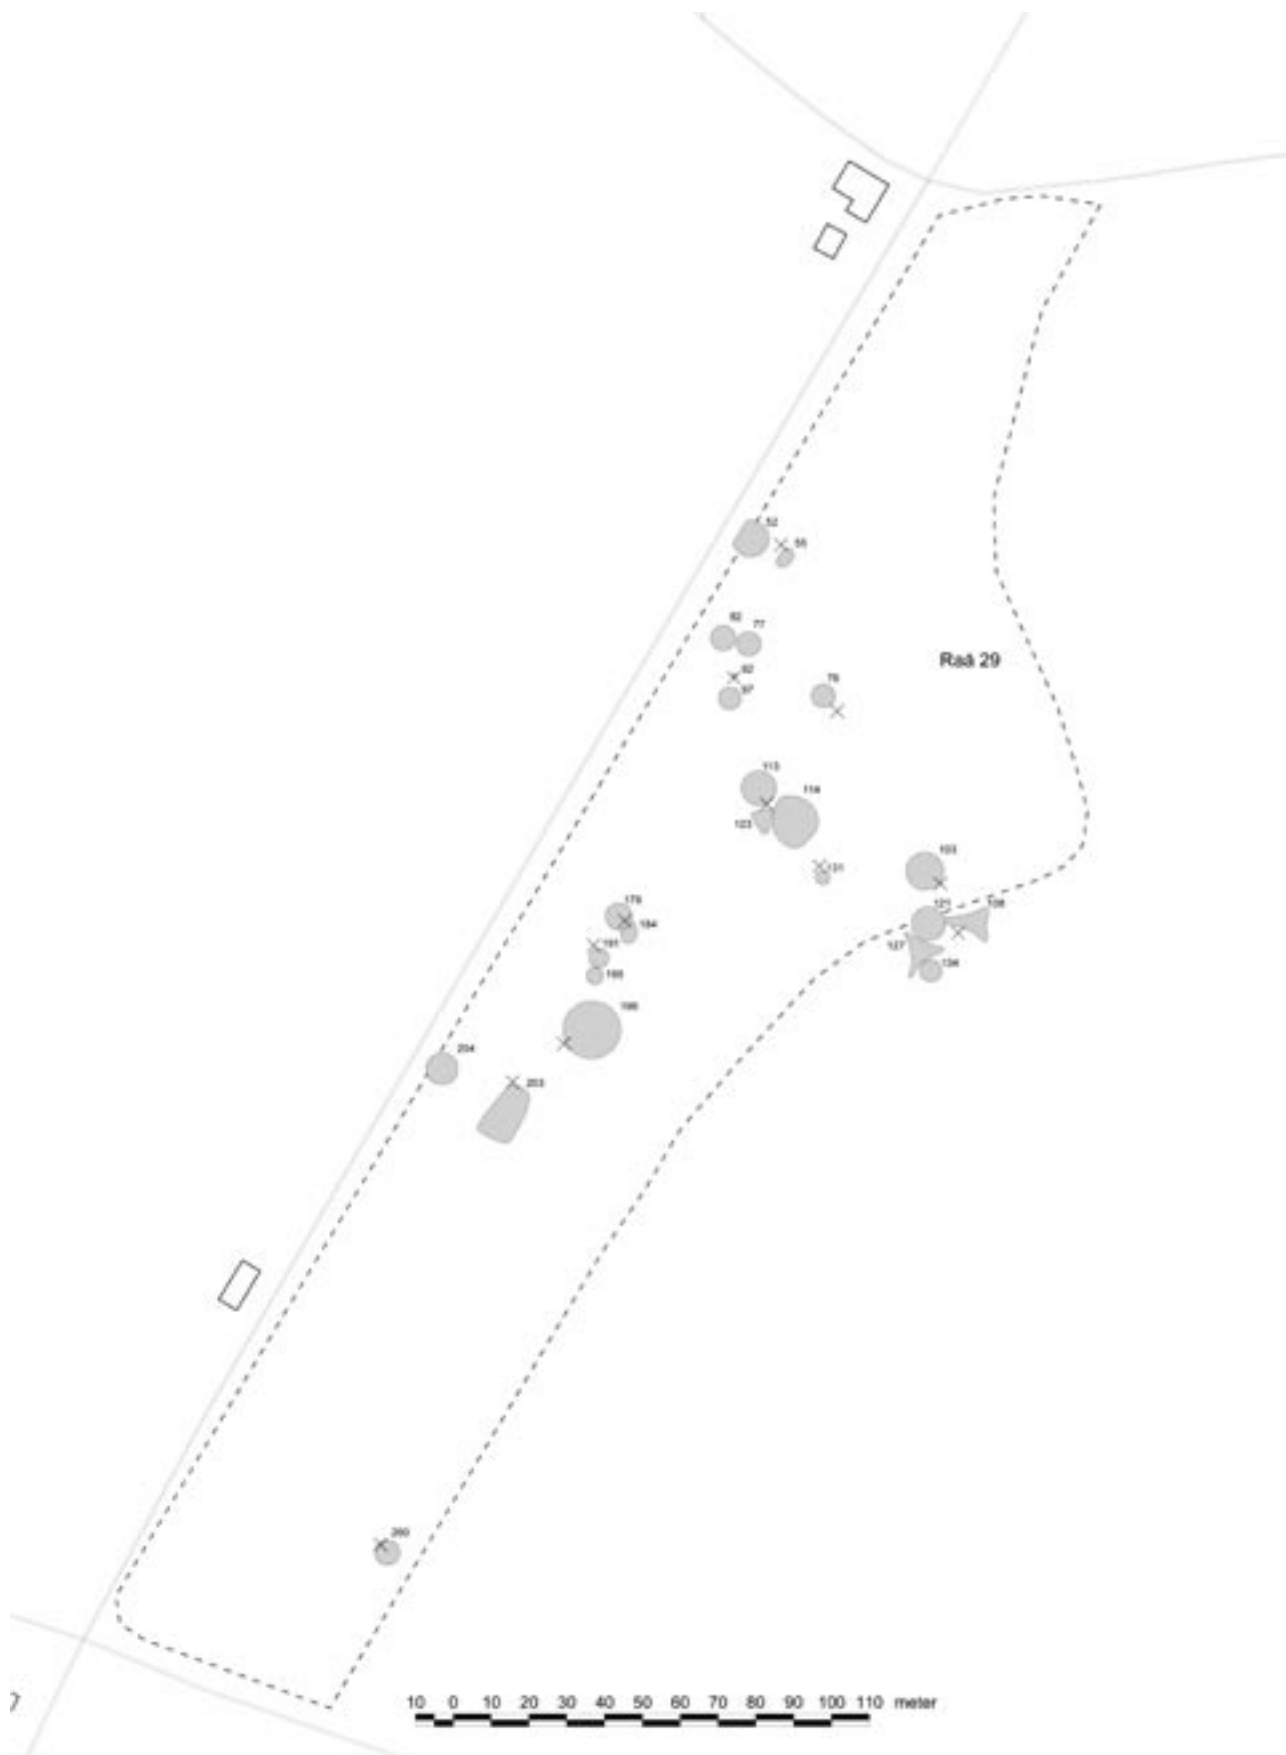
FIGUR 19. Karta över Visingsö 29, mellersta gravfältet. Gravar som skadats av rotvältor. Rotvältornas läge markeras med kryss. Excerpering ur Claesson och Bellander (1933). Gravfältets avgränsning enligt FMIS.

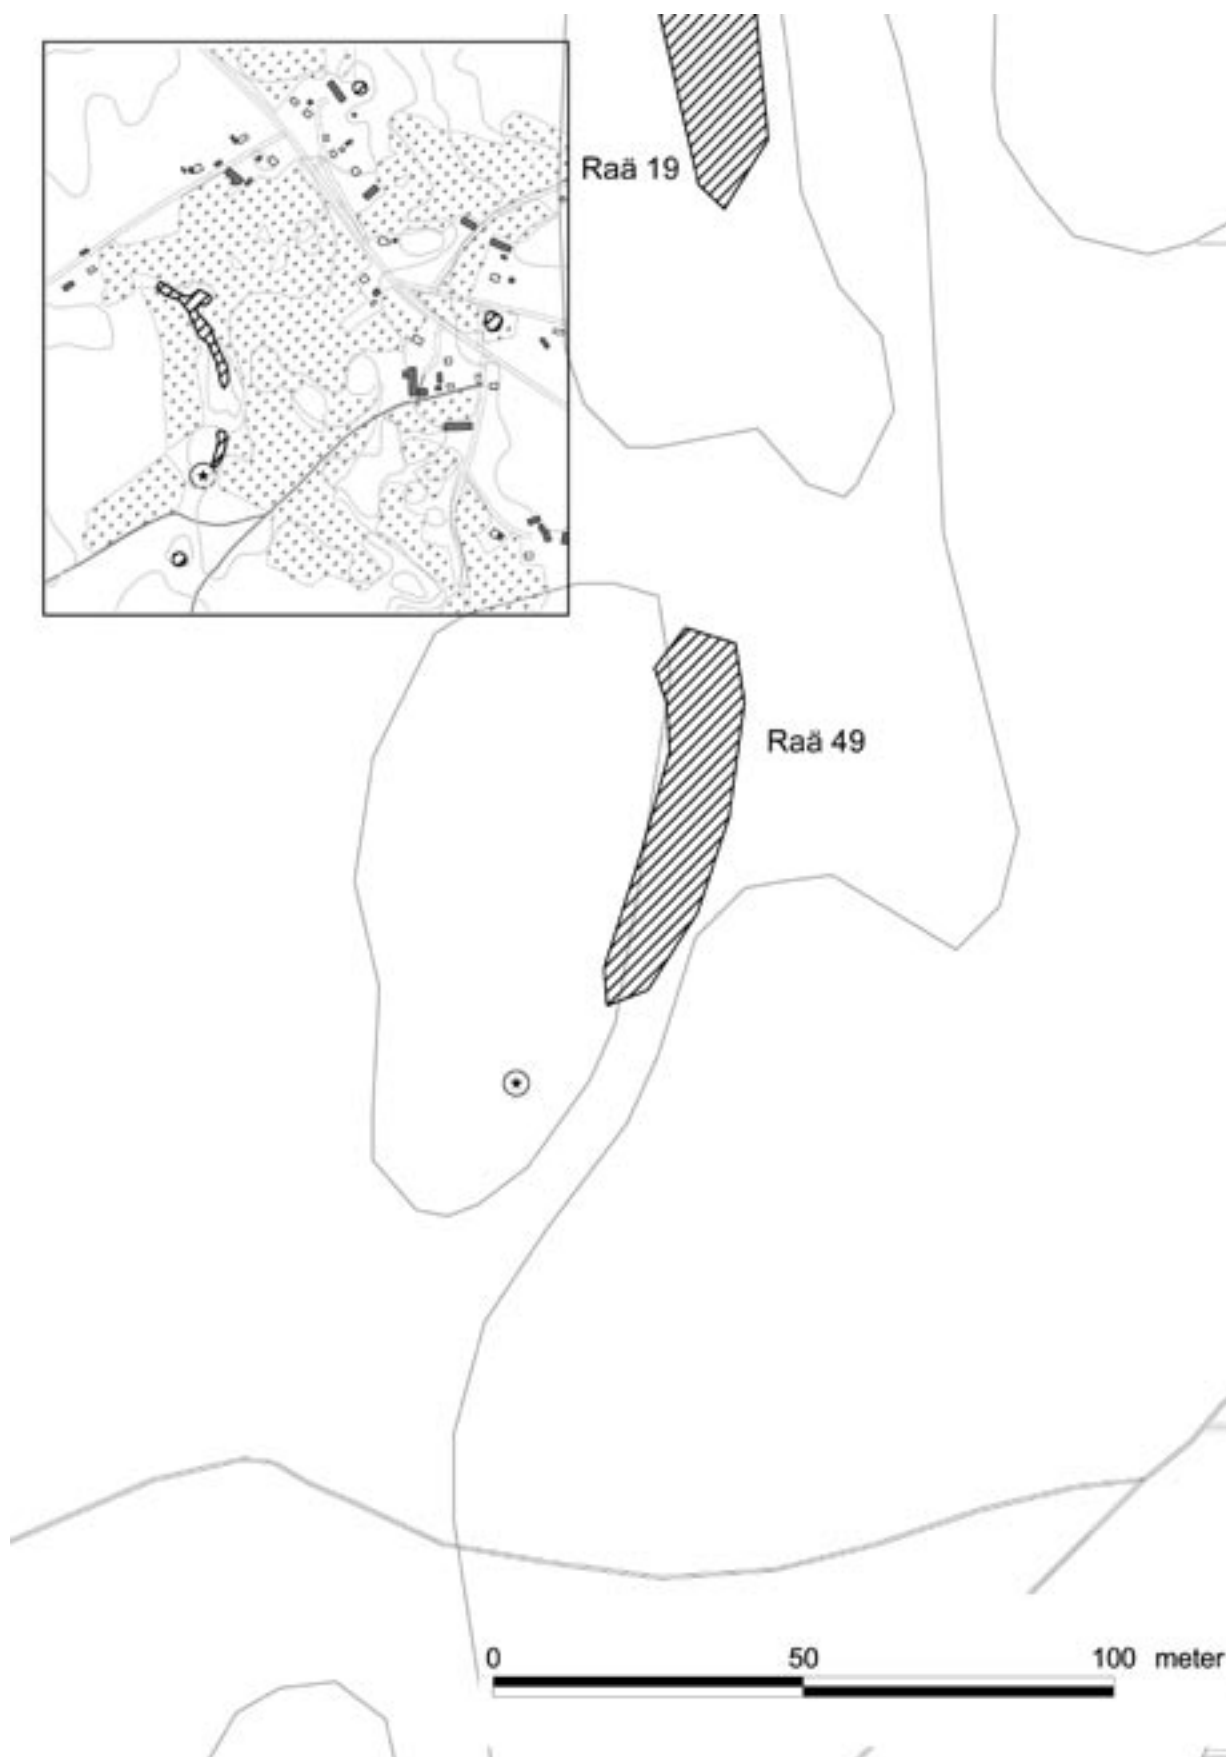
FIGUR 28. Karta över Barkeryd 49. Tidigare okänd grav i anslutning till gravfältet är markerad med ring med stjärna. Infälld översiktskarta i skala 1:10000.

Fyllningen från gropen och rotsystemet undersöktes. Fyllningen bestod i huvudsak av humös sand. All fyllning sällades för att ta tillvara ben och fynd från graven. I graven påträffades vid sidan av keramik och brända ben även två dräktnålar, en nål samt en kniv. Huvuddelen av fyndmaterialet och de brända benen påträffades i rotvältans fyllning. Metallföremålen var i mycket gott skick. Keramikskärvorna förefaller med utgångspunkt från skärvornas kvalitet och form tillhöra minst två olika kärl. I både rotvältans fyllning och i gropen fanns vidare en stenpackning som överlagrade keramiken och benen. Den stratigrafiska relationen mellan gravgömmen och stenarna hade bevarats i rotvältans fyllning. Stenpackningen utgör sannolikt en del av gravens inre konstruktion och förefaller ha varit mycket vällagd. Stenpackningen fortsätter ut i omgivande markskikt. Stenarna från stenpackningen återfördes till gropen tillsammans med fyllningen från gropen och rotsystemet efter undersökning.

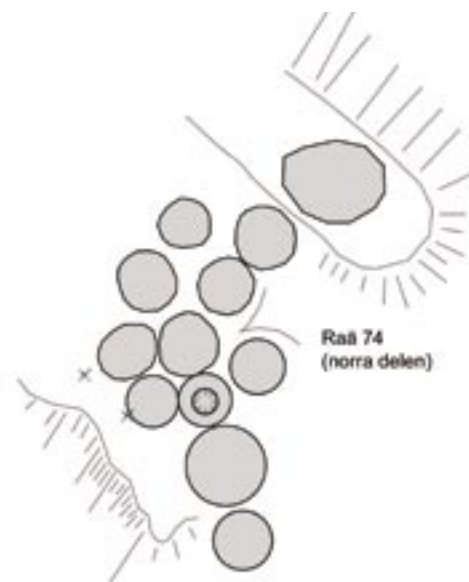
FIGUR 29. Karta över Hultsjö 74, N delen. Kryss anger karterade rotvältor inom eller i anslutning till fornlämningsens avgränsning.

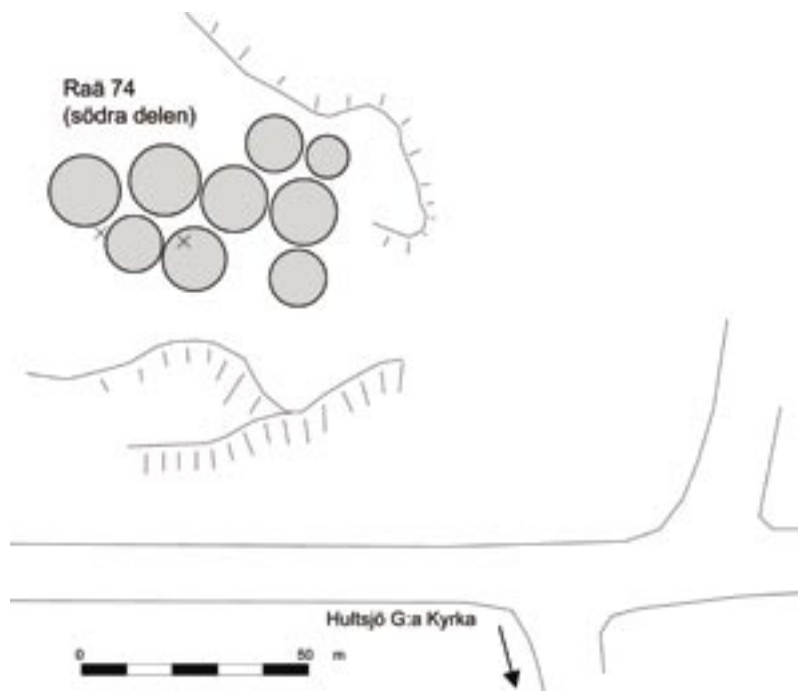
FIGUR 30. Karta över Hultsjö 74, S delen. Kryss anger karterade rotvältor inom eller i anslutning till fornlämningens avgränsning.

I den södra delen av gravfältet undersöktes en rotvälta belägen mellan fyra högar. Några synliga gravformer kunde emellertid inte konstateras runt, eller i anslutning till, rotvältan. Före undersökningen syntes ett svart sotigt parti i rotvältans fyllning. Vid undersökning påträffades en stenpackning med stenar ca 0,1 – 0,3 m i diameter. Några av stenarna var av skiffer. Stenpackningen var belägen ovanpå ett 0,08 – 0,14 m tjockt brandlager. Brandlagrets

I det fall återställning blir aktuell föreslås åtgärd enligt alternativ 1.

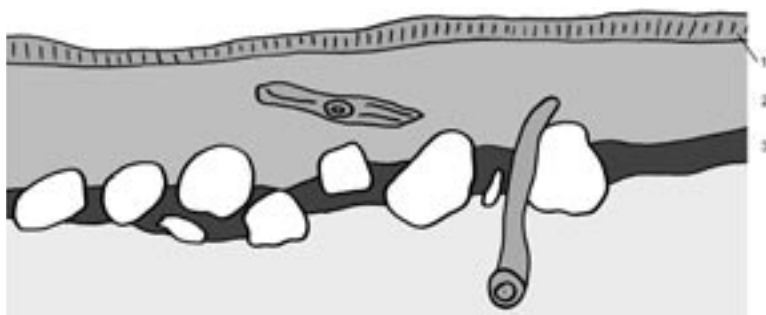
FIGUR 32. Rekonstruktion av lagerförhållanden i den norra graven på Hultsjö 74. 1) Grästorv 2) Högfyllning 3) Brandlager.

I det fall återställning blir aktuell föreslås alternativ 1.

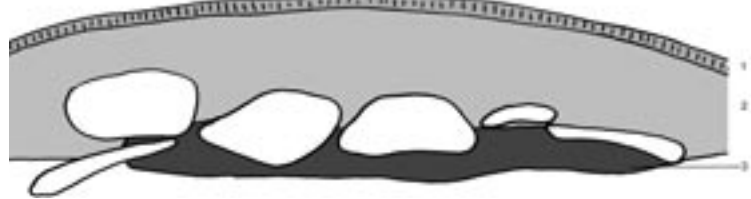
FIGUR 33. Rekonstruktion av lagerförhållanden i den södra graven på Hultsjö 74. 1) Grästörv 2) Högfyllning 3) Brandlager.

fyllning var svart och var rikt på sot och kol. I brandlagret påträffades ett järnföremål. Brandlagret undersöktes inom en 1 x 0,5 m stor yta. Undersökningen berörde endast de delar av brandlagret som bedömdes kunna skadas i samband med att rotvältan bryts ner. Undersökningens omfattning begränsades och av tjäle. Undersökt gravfyllning och stenar från stenpackningen återfördes efter undersökning till rotvältans grop.

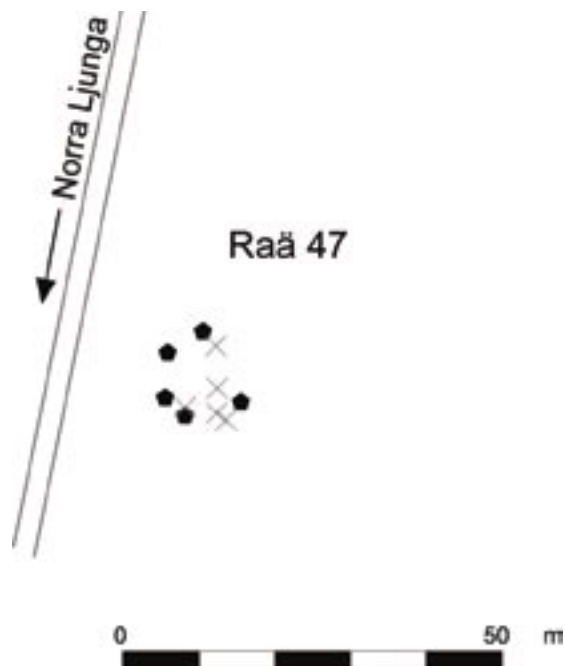
FIGUR 34. Karta över Norra Ljunga 47. Kryss anger karterade rotvältor inom eller i anslutning till fornlämningsens avgränsning.

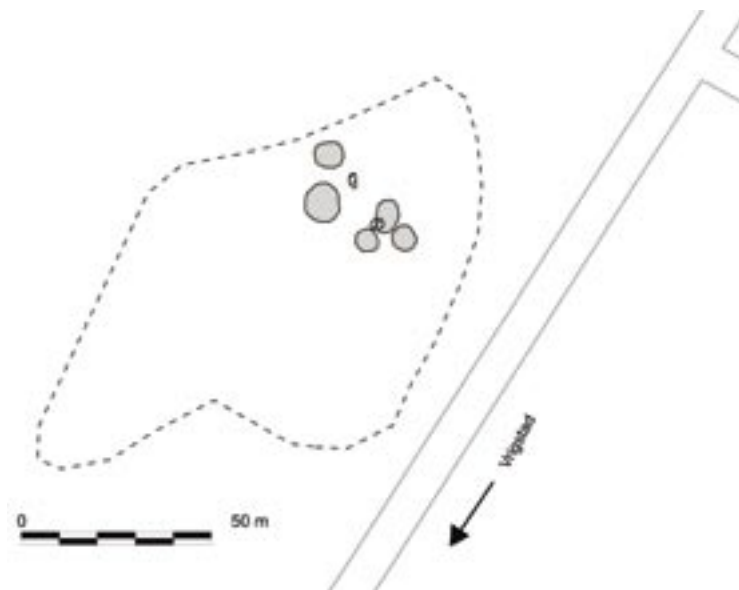
Två rotvältor i anslutning till gravar i den norra delen av gravfältet undersöktes. Den norra rotvältan var 5 meter i diameter och ca 0,5 meter djup och den södra var 4 meter i diameter och 0,4 meter djup. I den norra rotvältan påträffades ett fragment av bränt ben. Ytterligare fynd, anläggningar eller inre konstruktioner påträffades inte i någon av gravarna.

FIGUR 36. Karta över Vrigstad 15. Rotvältorna återges som skrafferade ytor.

Markägaren kommer att återställa skadorna genom att lägga tillbaka rotvältorna. Resultaten av återställningen bör följas upp enligt alternativ 3.

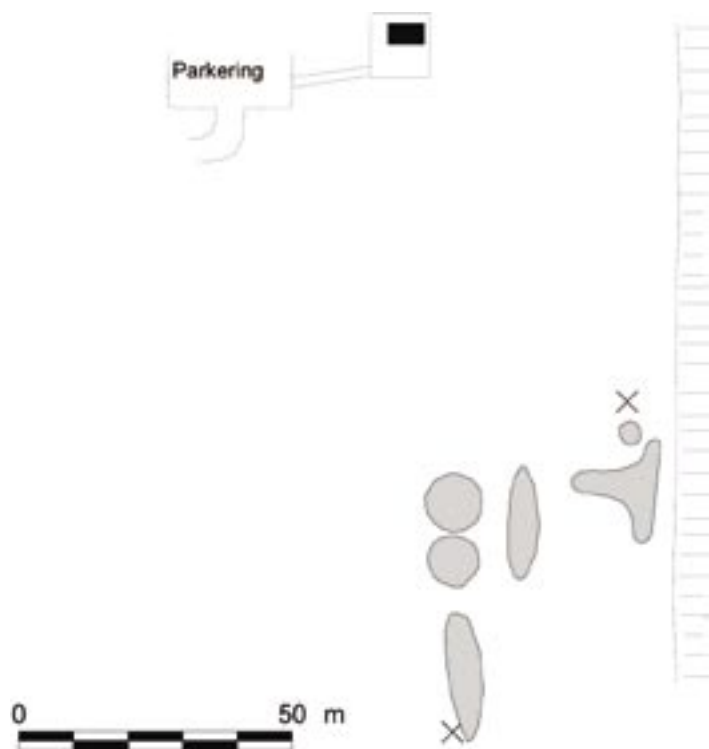
FIGUR 38. Karta över Värnamo 51. Kryss anger karterade rotvältor inom eller i anslutning till fornlämningens avgränsning.

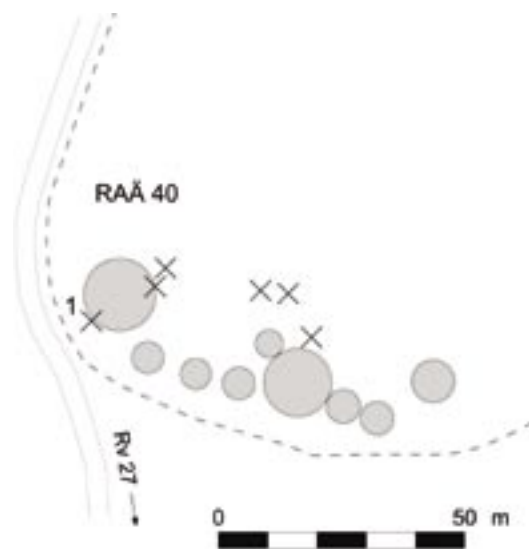
Rotvälja nr 1, ca 2,5 meter i diameter och 0,4 m djup, var belägen centralt i en hög (ca 7 meter i diameter) som tidigare delvis har förstörts i samband med sandtäkt. Före undersökningen syntes svart sotig fyllning dels i rotvältans brottyta och dels i den del av graven som påverkats av sandtäkten. Sotfläckar med brända ben kunde också kostateras i den brottyta som tidigare täktverksamhet

FIGUR 39. Karta över Kärda 40. Kryss anger karterade rotvältor inom eller i anslutning till fornlämningens avgränsning.

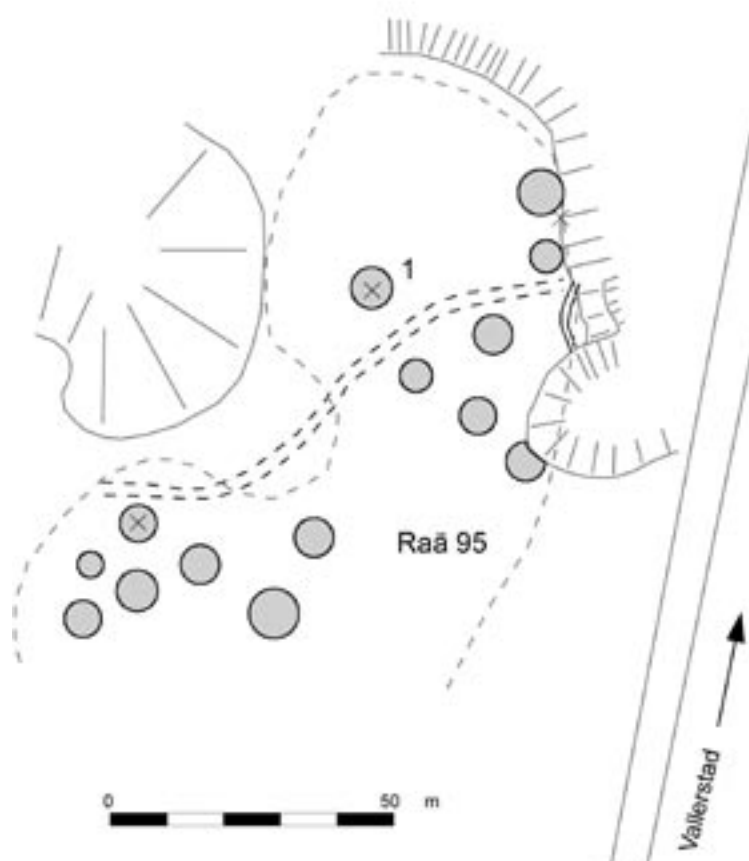
FIGUR 41. Karta över Kärda 95. Kryss anger karterade rotvältor inom eller i anslutning till fornlämningens avgränsning.

Inom gravfältet undersöktes en rotvälja (2 meter i diameter och 0,5 meter djup) belägen mitt i en grav i den södra delen av området. Före undersökning syntes sot, kol och brända ben i rotvältans fyllning.

Vid undersökningen kunde ett brandlager om ca 1 x 1,4 meter och 0,05 x 0,16 meter tjockt konstateras. I brandlagret påträffades ved med varierande förkolningsgrad och brända ben samt ett mindre järnföremål. Brandlagret överlagrades av sand, som närmast brandlagret var ställvis rödfärgad. Undersökningen koncentrerades till den del som lyfts upp av rotvältan, medan den del som var belägen i den nedre delen av rotvältan och i rotvältans grop inte undersök-
