Arkeologisk efterundersökning

Avtryck efter Gudrun

Efterundersökning av stormskadade gravar

Arkeologisk rapport 2006:76

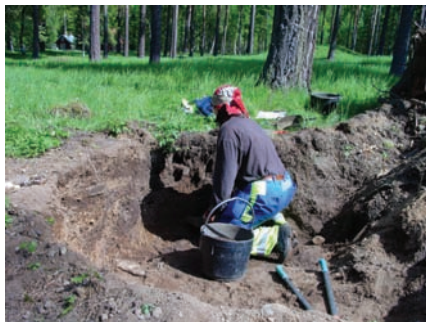
FIGUR 5. Framrensning av profilen till grav 76. RAÅ 29, Visingsö socken, Jönköpings kommun.

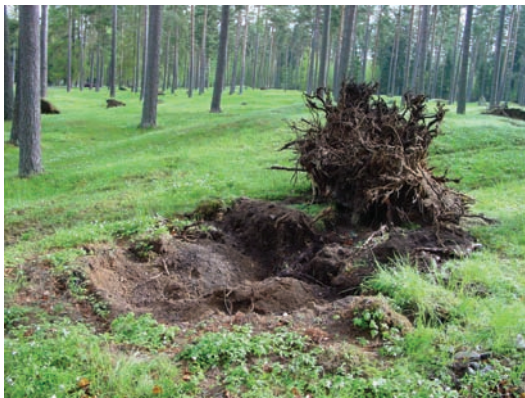
TILLVÄGAGÅNGSSÄTT OCH BESKRIVNING. Efter att rotvältan dokumenterats genom foto och ritning avlägsnades den med hjälp av grävmaskin och lades upp intill anläggningen (FIGUR 10). Därefter rensades torv och nedrasad jord bort från rothålet. För att veta hur anläggningen skulle angripas var det tvunget att först avgränsa den. Stenpackningen i den östra delen av rotvältans hål frilades och stenpackningen följdes söder- och österut. Stenpackningen närmast rotvältan var mycket lös och riskerade att helt falla ned. För att åtgärda anläggningen behövs den stöttas upp. Två ca 20

FIGUR 10. Rotvältan intill grav 196 efter upptagning med maskin. Foto från S. RAÄ 29, Visingsö socken, Jönköpings kommun.

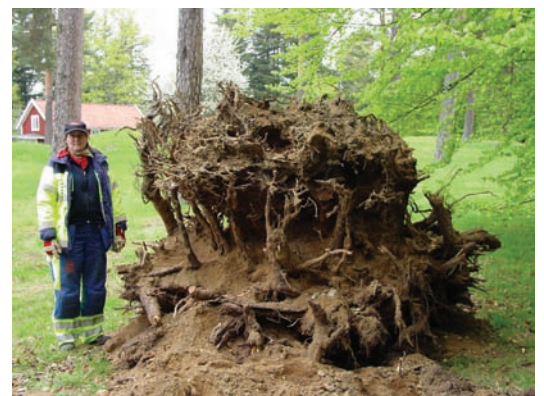
ning hade lagts dit efter 2005 års efterundersökning. Efter fotodokumentation grävdes den lösa fyllningen bort med skärslev. Roten lyftes försiktigt bort med hjälp av grävmaskin och lades upp intill graven (FIGUR 14–15). Jorden i den upptagna roten grävdes igenom och sållades bitvis.

FIGUR 15. Rotvältan i grav 263 efter upptagning med maskin. RAÄ 29, Visingsö socken, Jönköpings kommun.

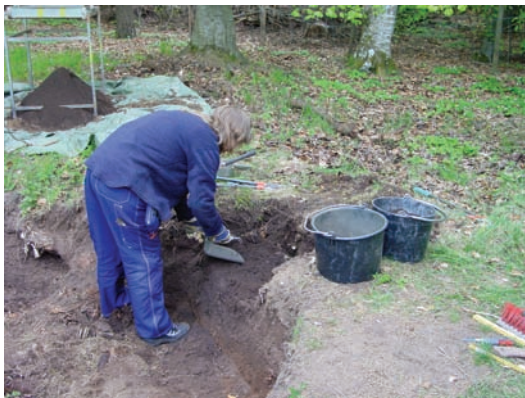
FIGUR 16. Brandlagret i det utökade schaktet i grav 263 grävs skiktvis och sällas. RAÄ 29, Visingsö socken, Jönköpings kommun.

komma att skada gravinnehållet ytterligare. Därför beslutade vi att följa brandlagret åt öster. Schaktet utökades till en början ca 0,5 meter, grävdes skiktvis ned med skärslev och sällades (FIGUR 16). I profilväggen syntes tydligt att brandlagret smalnade av åt öster. Hela brandlagret undersöktes därför och allt material från kontexten kunde tillvaratas (FIGUR 17).

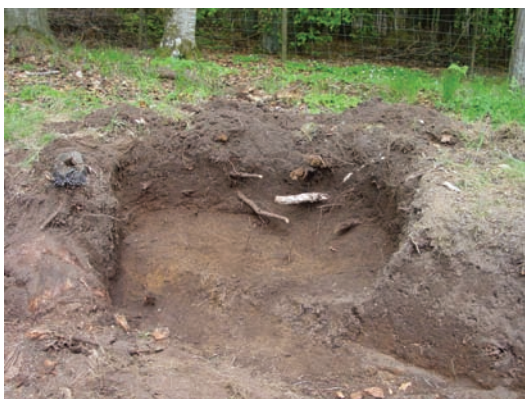
FIGUR 17. Det utökade schaktet i grav 263 efter undersökning, med hela brandlagret borttaget. Foto från VNV. RAÄ 29, Visingsö socken, Jönköpings kommun.

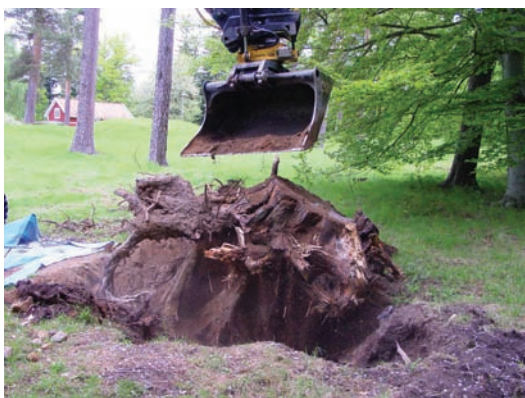
FIGUR 18. Återställning av rotvältan i grav 263 med hjälp av maskin. RAÄ 29, Visingsö socken, Jönköpings kommun.

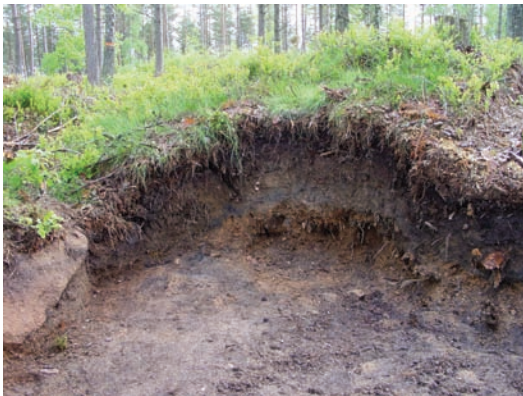
FIGUR 25. Den uprensade profilen i gravhögen vid rotvålta 203. Foto från SV. RAÄ 74, Hulstsjö socken, Sävsjö kommun.

TOLKNING. I den undersökta gravhögens profil syntes rester av brandlagret under högfyllningen. I utkanten av profilen syntes dessutom den nedgrävda kantrännan, som överlagrade kantrännan från intilliggande hög i söder. Den undersökta gravhögen är därmed yngre än den sydligare gravhögen. I den underliggande marknivån framträdde inga spår av eldpåverkan. Om bålet stått på platsen eller inte är dock svårt att säga eftersom endast kanten av brandlagret påträffats. Inga spår av den stenpackning som beskrevs efter 2005 års efterundersökningar påträffades ovanpå brandlagret. Däremot framkom enstaka sotiga stenar under brandlagret. Dessa hade dock inga tecken på eldpåverkan. Högens uppbyggnad föranleder en datering till vikingatid, 800–1050 e.Kr.

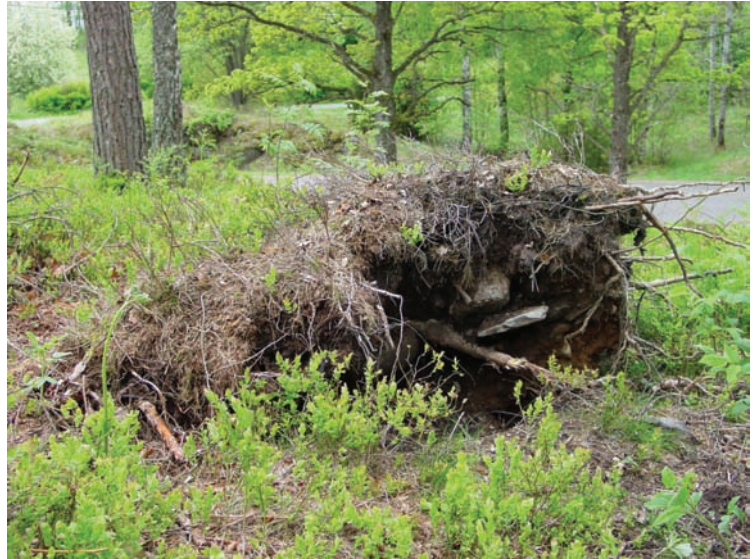
I samband med efterundersökningarna 2005 undersöktes en rotvälta i gravfältets södra del (FIGUR 27). Rotvältan var belägen i den sydvästra kanten av en hög, som var ca 7 meter i diameter och 0,6 meter hög och låg i anslutning till ytterligare tre högar. I rotvältan syntes ett svart sotigt lager kringgärdat av en stenpackning (FIGUR 28). Ett järnföremål påträffades vid rensning, men inga brända ben (Röjder & Sanglert 2006:50).

FIGUR 28. Rotvälta 243 före undersökning. Foto från N. RAÅ 74, Hultsjö socken, Sävsjö kommun.

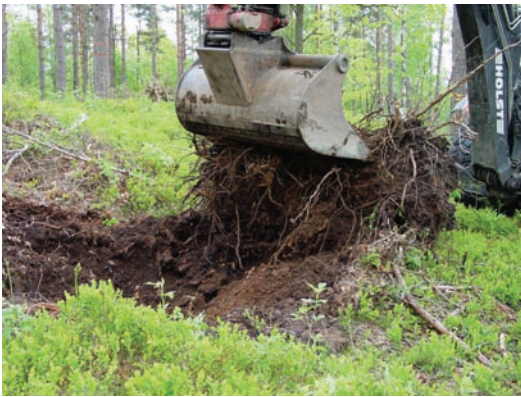
FIGUR 29. Rotvälta 243 lyfts bort med hjälp av maskin inför undersökningen. Foto från SV. RAÅ 74, Hultsjö socken, Sävsjö kommun.

TILLVÄGAGÅNGSSÄTT OCH BESKRIVNING. Efter att rotvälтан foto-dokumenterats böjdes den bakåt med hjälp av traktorgrävare och lades upp intill anläggningen (FIGUR 29). Därefter rensades lös fyllning ur rothålet. Under rothålets fyllning påträffades delar av ett brandlager, som delvis överlagrades av en gles stenpackning med stenar i storleken 0,1–0,5 meter i diameter. Brandlagret innehöll endast sot och kol. Materialet sållades inte då underlaget utgjordes av mycket fuktig grusig morän, utan grävdes istället mycket försiktigt med skärslev. Inga fynd framkom vid undersökningen.

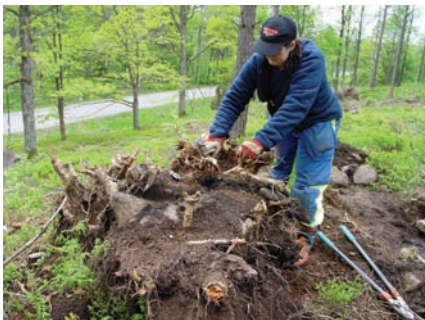
FIGUR 32. Stenpackning och brandlager i rotvälta 243 undersöks. RAÄ 74, Hultsjö socken, Sävsjö kommun.

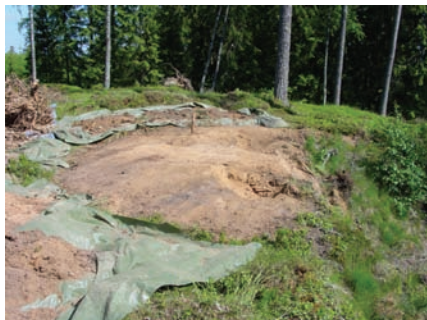
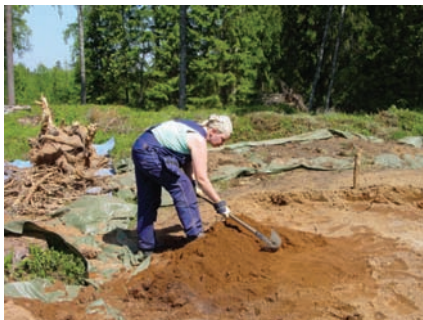
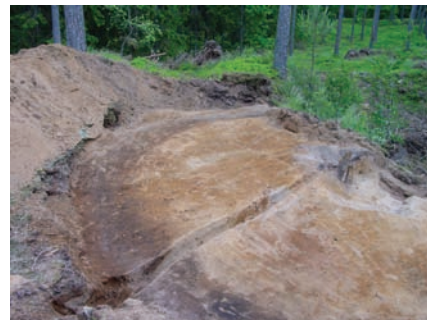
FIGUR 36. Den totalundersökta grav 1 i kanten av sandtäckten. Fyllning från rotvältan har rasat ned för kanten. Foto från SO. RAÄ 93, Vallerstad, Kärda socken, Värnamo kommun.

TILLVÄGAGÅNGSSÄTT OCH BESKRIVNING. Det enda tänkbara alternativet var att totalundersöka anläggningen då den redan var kraftigt skadad och inom en snar framtid bedömdes erodera ned helt. Rotvältan var placerad nära branten på löst underlag, som

uteslutande bestod av sand. Gravens placering var samtidigt en arbetsmiljörisk. Nedrasade massor som låg nere i branten kunde vi inte tillvarata med risk för att själva rasa ned.

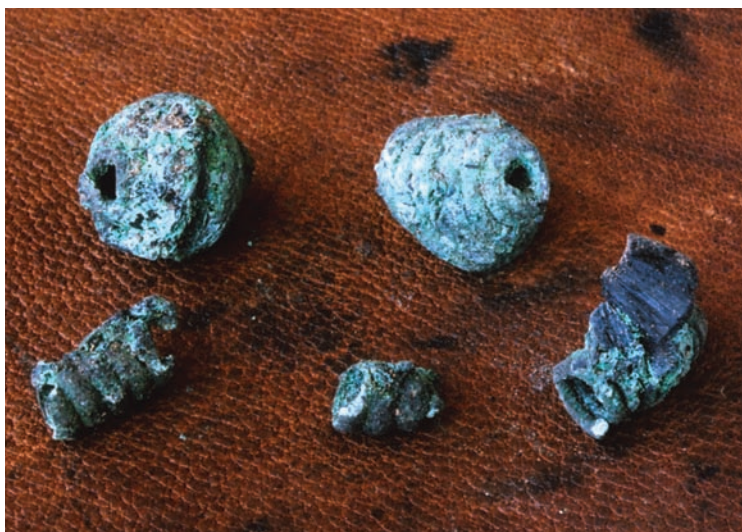
Övriga fynd utgjordes av tre cylinderformade och två dubbelkoniska bronsspiralpärlor (FIGUR 44), några enstaka mindre järnfragment, ett flintavslag, ett ev. kvartsavslag och ett sammansmält fynd med ev. textilavtryck (fnr 39–45).

FIGUR 44. Bronspärlor som framkom vid sällning av brandlager i grav 1, RAÄ 93, Vallerstad, Kärda socken, Värnamo kommun. Foto: Göran Sandstedt.

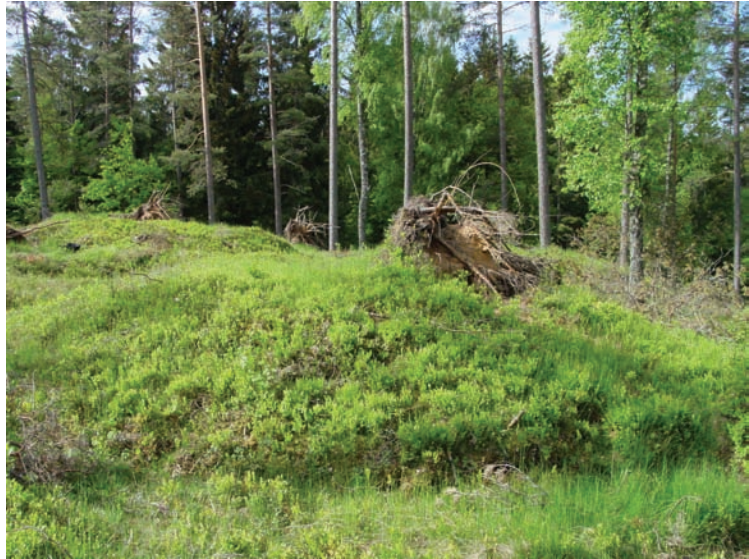
FIGUR 45. Rotvältan i grav 2 före undersökning. Foto från NNO. RAÄ 93, Vallerstad, Kärda socken, Värnamo kommun.

Rotvältan var centralt placerad i en torvtäckt, rund hög, ca 7 meter i diameter och 0,5 meter hög (FIGUR 34 OCH 45). Vid efterundersökningarna 2005 iaktogs ett tunt sandigt brandlager i rotvältans fyllning, men inga spår av detta syntes vid årets efterundersökning (Röjder & Sanglert 2006:54). Roten hade inte åsamkat några djupgående skador och därför gjordes bedömningen att det inte fanns någon anledning att utföra några vidare undersökningar på anläggningen.

ÅTERSTÄLLNING. Eftersom rotvältan var centralt placerad i graven hade anläggningen skadats betydligt om vi avlägsnat den. Det hade då funnits risk för att vi blottlagt hela gravgömmen. För att underlätta naturens egen läkning klippte vi bort alla lösa rötter i rotvältan och lös jord från rotsystemet användes för att täppa till hålrum kring roten. Därefter trycktes rotvältan försiktigt nedåt med maskin för att ytterligare tillsluta eventuella hålrum (FIGUR 46). Därmed hyses förhoppningar om att rotvältan kommer att sätta sig av egen kraft.

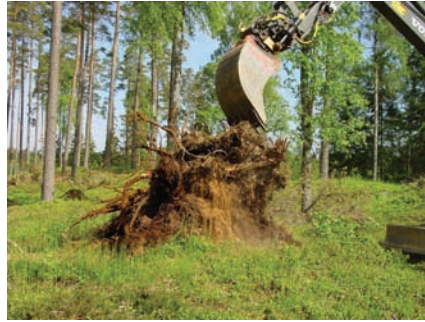
TILLVÄGAGÅNGSSÄTT OCH BESKRIVNING. Rotvältan bedömdes ha en farlig placering i graven, då den var delvis öppen och riskerade att falla igen. Hålligheten var stor nog att gömma ett litet barn som lätt skulle kunna krypa in under rotvältan. Rotvältan stöttades endast upp av mindre rötter som skulle murknat med tiden. Eftersom roten utgjorde en potentiell risk beslutades att den skulle åtgärdas.

FIGUR 48. Rotvältan i grav 3 vänds upp med hjälp av maskin. Foto från SO. RAÄ 93, Vallerstad, Kärda socken, Värnamo kommun.

ÅTERSTÄLLNING. Efter avslutad undersökning klipptes alla större rötter av, rotvältan återbördades till anläggningen och trycktes till med hjälp av skopan. Den lösa jorden från roten lades runtom för att täppa till eventuella hålrum kring roten och förhindra ytterligare skador på graven (FIGUR 49).

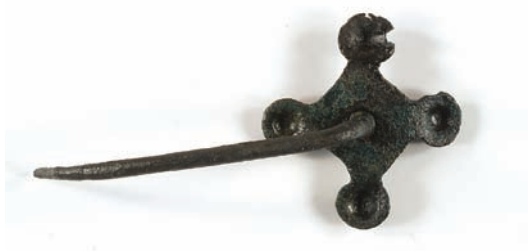
FIGUR 55. Dräknål från Äsperyd RAÄ 49, Barkeryds socken, Nässjö kommun. Foto: Cicci Ahlsén.

År 2005 efterundersöktes en rotvälta inom gravfältet RAÄ 49, Barkeryds socken, Nässjö kommun – ett gravfält som består av sju runda stensättningar, en trolig domarring och två klumpformiga stenar. I rotvältan framkom flera mycket välbevarade metallföremål (FIGUR 55–58), brända ben och keramik från två kärl. Gravfyllningen som bestod av humös sand och ett antal större stenar, överlagrades

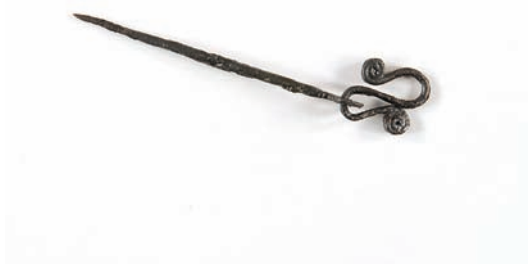
FIGUR 56. Dräknål från Äsperyd RAÄ 49, Barkeryds socken, Nässjö kommun. Foto: Cicci Ahlsén.

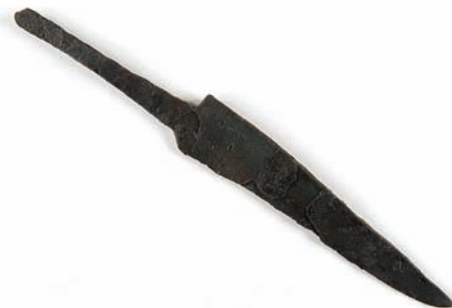
FIGUR 57. Kniv från Äsperyd RAÄ 49, Barkeryds socken, Nässjö kommun. Foto: Cicci Ahlsén.

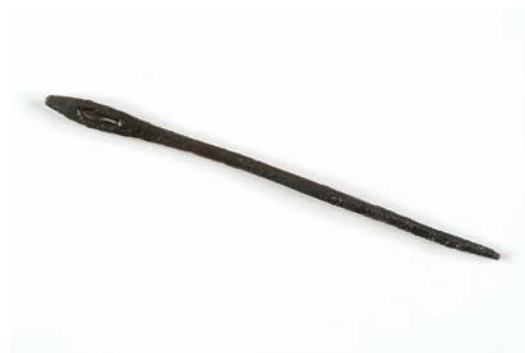
FIGUR 58. Synål från Äsperyd RAÄ 49, Barkeryds socken, Nässjö kommun. Foto: Cicci Ahlsén.
