# Slottsvillan i Huskvarna

Antikvarisk medverkan i samband med  
omtäckning av plåttak och fasadrestaurering på Herrgården 2  
Huskvarna stad, Jönköpings kommun  
Jönköpings län

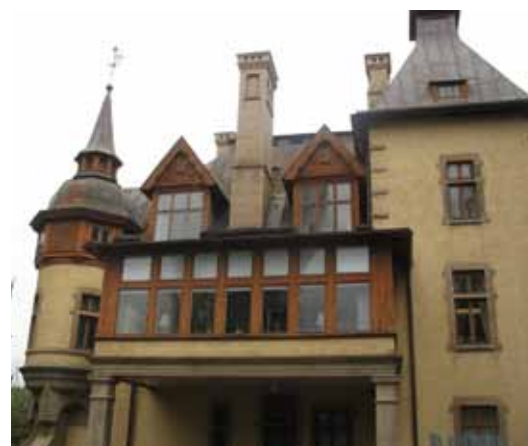
Södra fasaden före plåttakets omläggning.

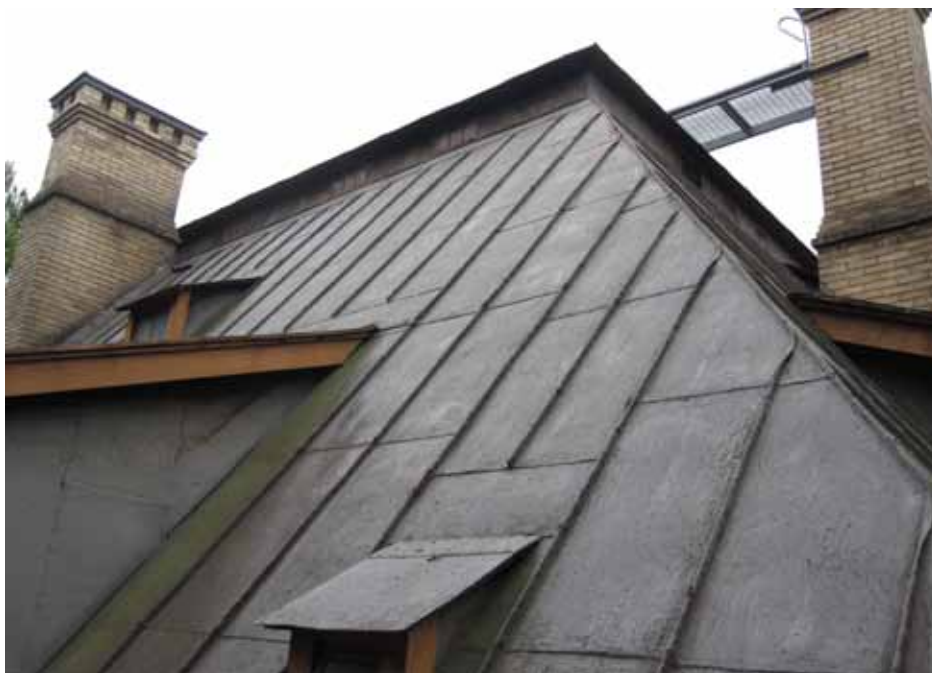
Taket har kraftiga utskjutande takfotssprång uppburna av figursågade taktassar. Taken genombryts av ett flertal höga skorstenar i gult tegel som har en historiserande engelskinspirerad form.

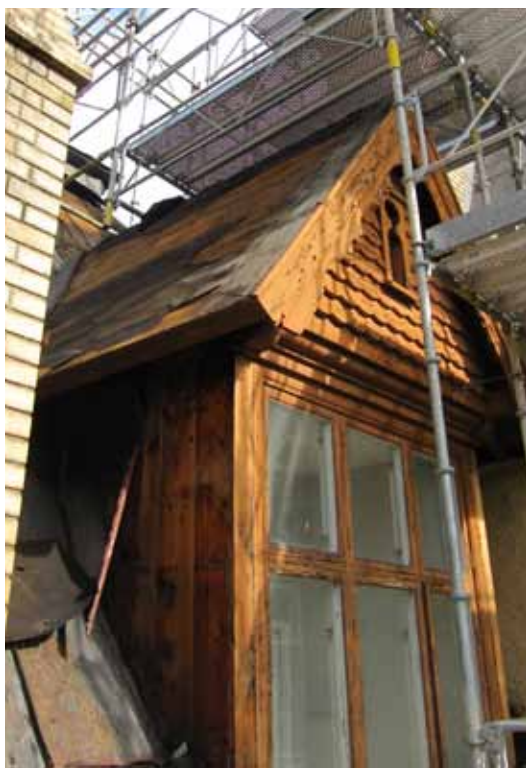
På takbotten av hyvlad spåntad furupanel ligger förhydringspapp i horisontella våder.

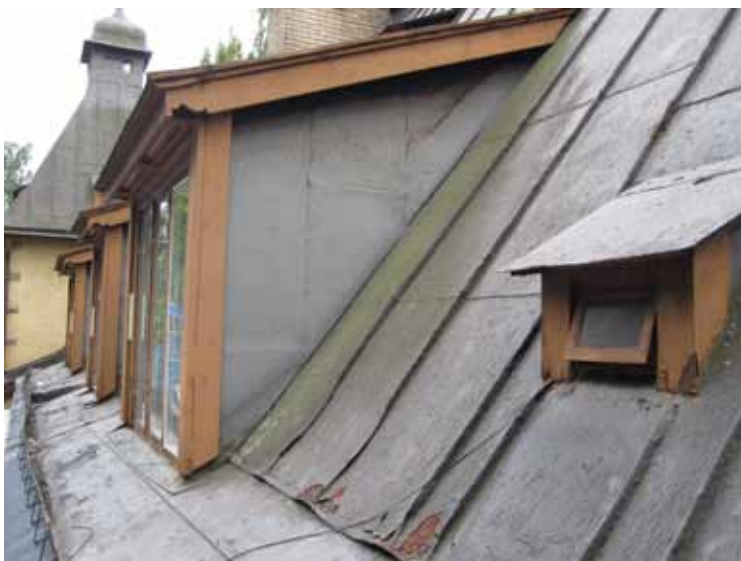
Takkupornas sidoväggar har slättäckning med stående plåtformat. Plättäckningens kanter täcks av hörnfoder och vindskivor. I nedre kanten är takplåten indragen under slättäckningen. De mindre takkupornas pulpettak har även en slättäckning.

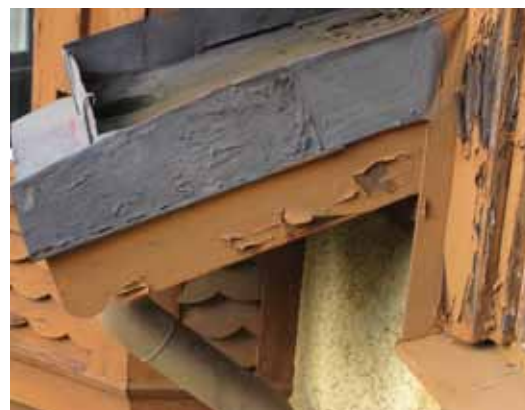
Vindskivorna till de kraftiga takfotsprången täcks med hängskivor i korta format och med uppnäckt nedre kant.

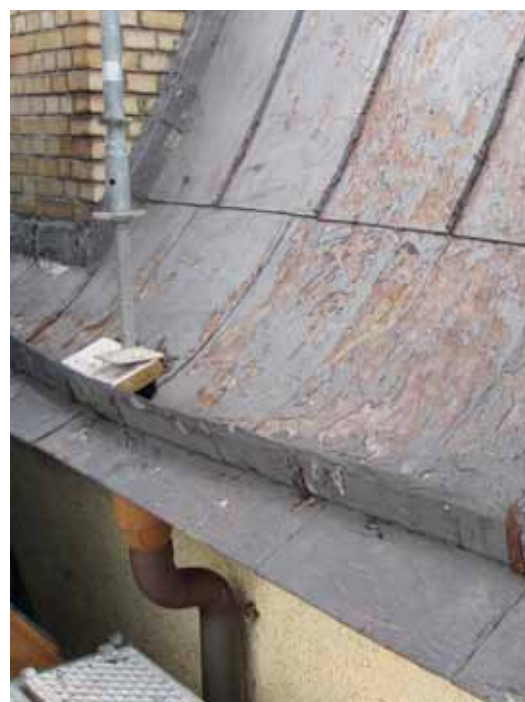
Ståndrännan på det sydöstra tornet. Äldre bilder visar att rännorna ursprungligen inte var lika långt uppdragna på taket vilket antyder att samtliga rännor gjorts om någon gång i början av 1900-talet. Denna ränna är enkelfalsad i 60:cm stående plåtar samt har smidda rännkrokar.

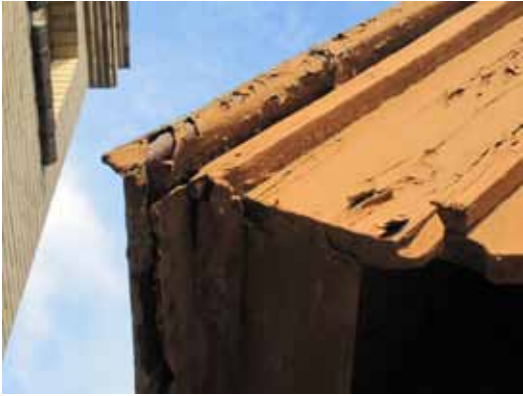
Detalj av plåtavslutningar vid gavlar och takfot på takkuporna. Vid gavlar är plåtens sammanfalsad med ett skruv och fotbleck fäst med fästbleck. Därefter är hela kanten uppknäck. I takfoten är plåtkanten helt oknäck, vilket är typiskt för äldre plåttäckningar.

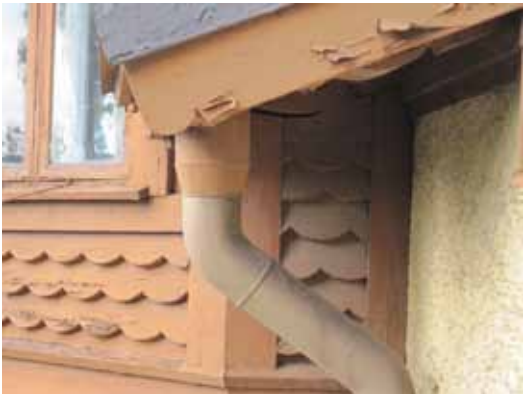
Takavvattning med vattkupa försänkt i själva takspårget.

Takavvattningen med vattkuper vilka var integrerade/försänkta i själva takfotsrännan bibehölls. Den nya plåten försänktes i befintliga vattkuper. Lösningen förutsätter dock en regelbunden rensning av takfotrännorna.

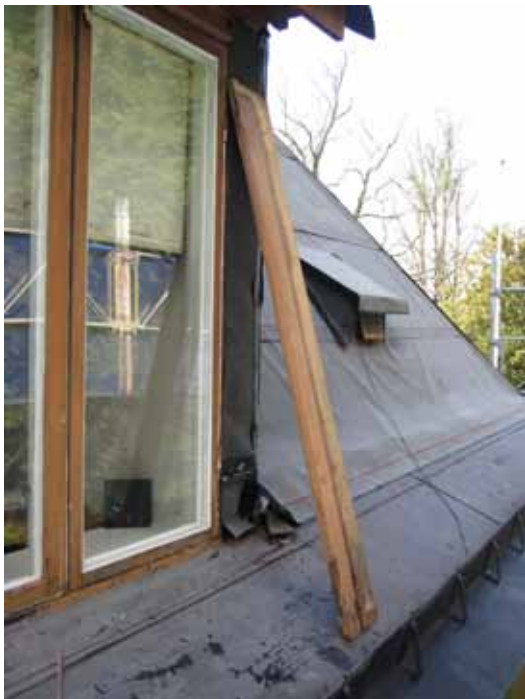
Taktassarna var separata ifrån själva takstolen och kunde härmed bytas relativt enkelt. De var försänkta och spikade i remstycket.

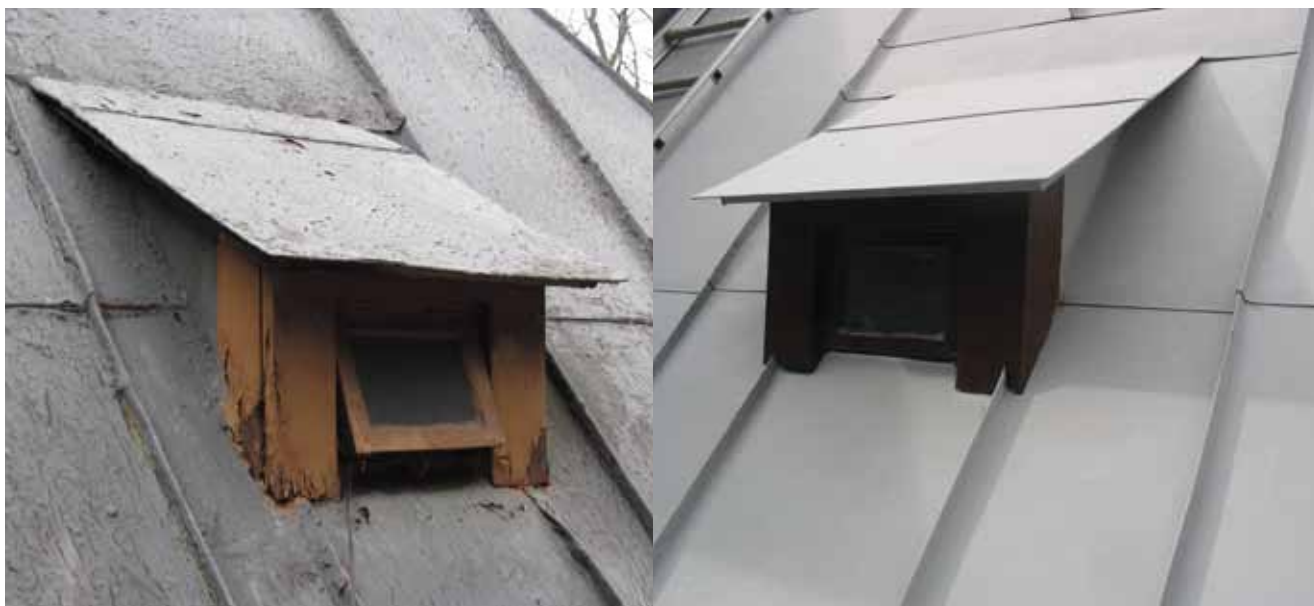
Takkupornas hörnfoder låg i många fall dikt an mot takplåten och de här kullslagna ståndfalsarna. För att minska fuktpåverkan på ändträet skars istället ståndfalsen in i fordet. I vissa lägen där taket har en flackare lutning kapades fodren även av ca 10 mm i den nedre kanten.

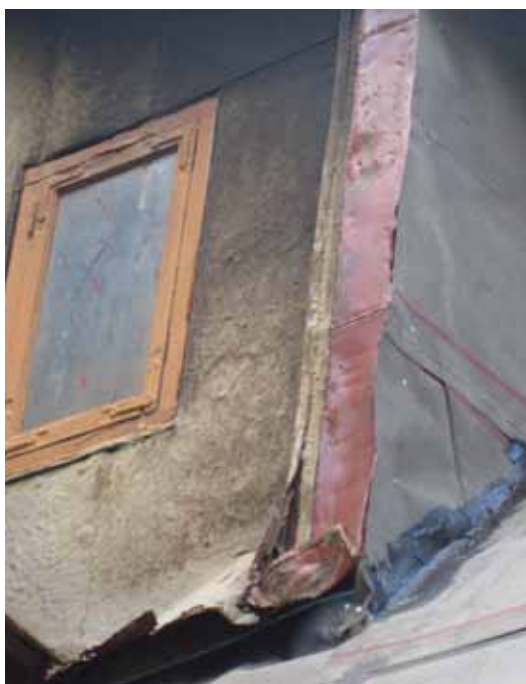
Vid skrapningar på plåten framkom ett flertal olika kulörer. De understa färgskikten var järnoxidröda. Här har en plåt frilagts som allt sedan byggtiden 1896 varit täckt med hörnfoder. Plåten har den järnoxidröda kulör som taket ursprungligen målades med.

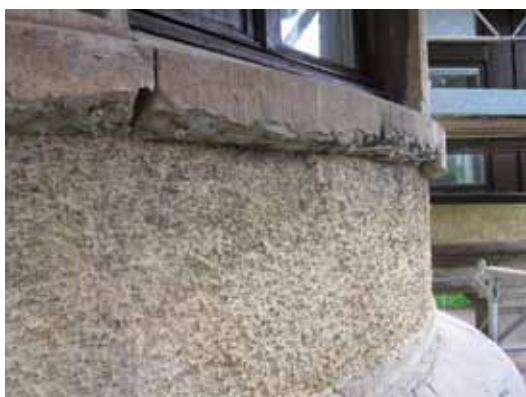
Pågående stenlagningar i den sydvästra hörntournellens fasad.

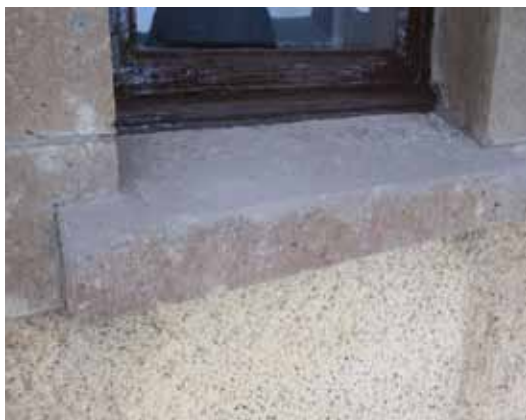
Exempel på lagad solbänk av kalksten.

Kalksten: Generellt rengjordes ytorna med en torr metod. Där ytorna var bevuxna med alger tvättades stenen med vatten och borste. Lösa fragment rengjordes och limmades med syntetiskt två komponents stenlagningsbruk. Där större fragment saknades rengjordes ytorna och armerades/dubbades med syrafast rostfritt järn varefter stenen lagades upp med pigmenterat stenlagningsbruk. Dåliga fogar mellan kalksten kratsades ur och fogades om.

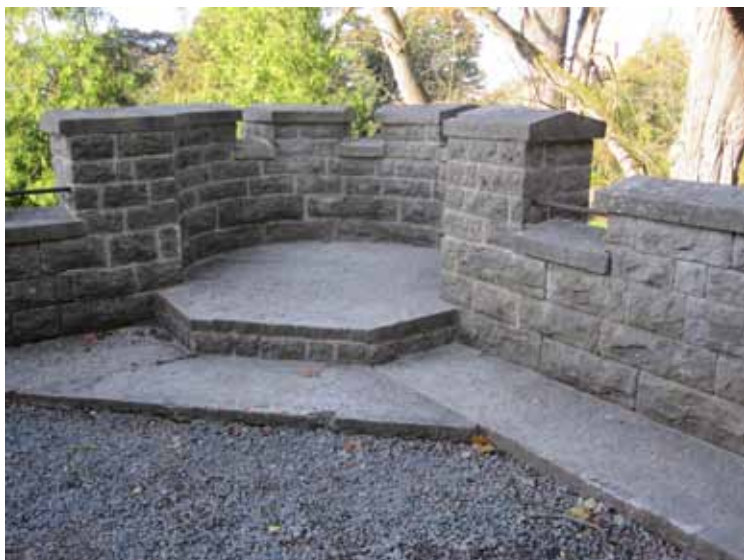
Terrassmurens hörntournell med uppriktat stengolv på ny bottenplatta och omfogat murverk.

Murverket kring själva tourellen fogades om med hydrauliskt kalkbruk (Målarkalk AB), både på murens in- och utsida. Invändigt demonterades delar av skalmuren och efter att själva murkärnan förstärkts, återställdes muren, men med omplockning och justering av vissa stenar för att minska de kraftigaste sprickorna. Stenplattorna i tourellens golv riktades och erhöll ny undergjutning av cement (Serpo 133).

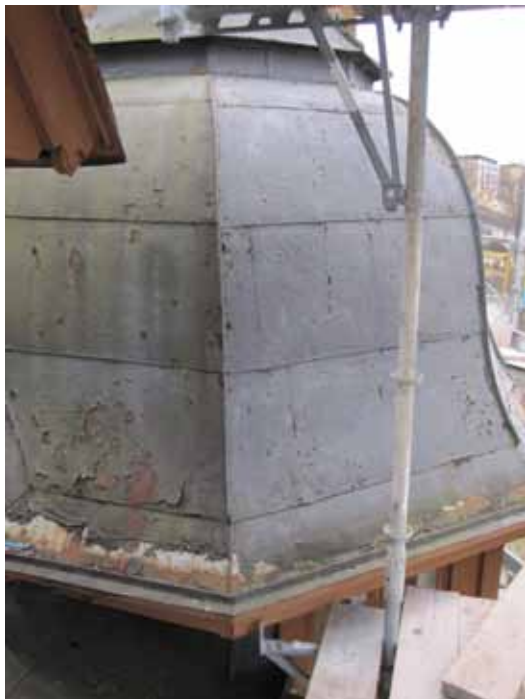
Svartplåt sammanfalsad av mindre plåtformat hade använts vid täckningen av den sydvästra tornhuven.

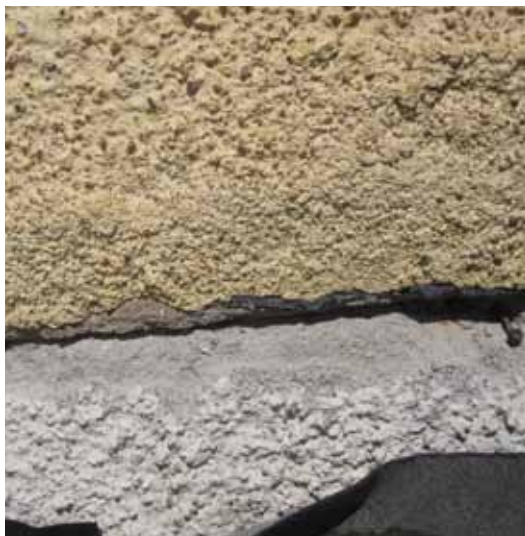
Ett parti av den södra fasaden som visar lite av fasadputsen så som den såg ut innan burspråket uppfördes vid 1900-talets mitt. Överst befintlig puts, nedtill den äldre.

Mot söder finns en stor, sekundär burspråksutbyggnad som troligen tillkommit vid 1900-talets mitt. Vid bytet av plåttak på denna tillbyggnad blottades ett parti av ytterväggens spritputs. Det frilagda partiet visar således putsens yta så som den såg ut när burspråket uppfördes. Pusten tycks vara identisk med den befintliga. Det intressanta är avfärgningen som visar en vitaktig kulör. Det kan inte säkerställas att detta är fasadens originalkulör, men den har hög ålder.

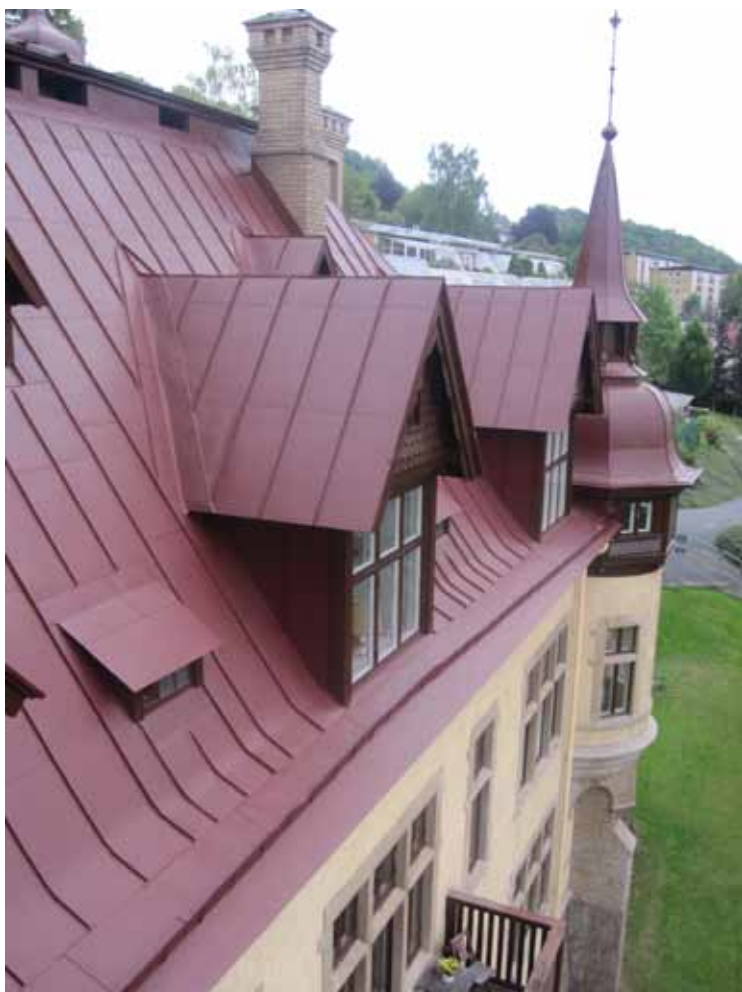
Västra takfallet vid slutbesiktningen 28 augusti 2012. Takkuporna täcktes här konsekvent med ståndfalsad täckning.

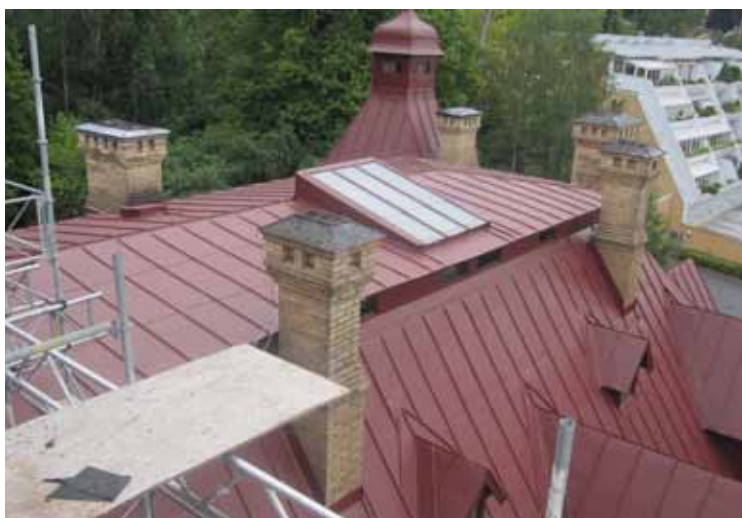
Säteritaket täcktes om med en skivtäckning. Trapphusets ljusbrunn försågs med nya trådglas. Nya lister i järn fick fräsas fram till ramverket som håller glaset.

En ljusbrunn finns mitt på det övre säteritaket som förser den centrala trapphallen i villan med ljus. Denna har utvändigt ett takfönster med stora trådglasfönster infästa i en ram av järnlistor. Fönstret är av allt att döma från villans tillkomsttid men de övre täcklisterna av plåt ser ut att vara sekundärt utbytta. Trådglasrutorna var krossade och då dessa skulle ersättas upptäcktes att listerna i den underliggande ramen hade kraftiga rostskador. Skadorna var så allvarliga att de behövde ersättas.

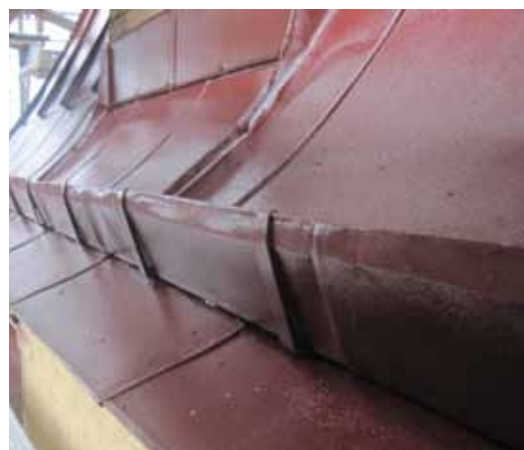
Takfotrännan på det nordvästra torntaket utfördes identisk med den äldre, med 60:cm breda plåtar och 12 cm hög ränna.

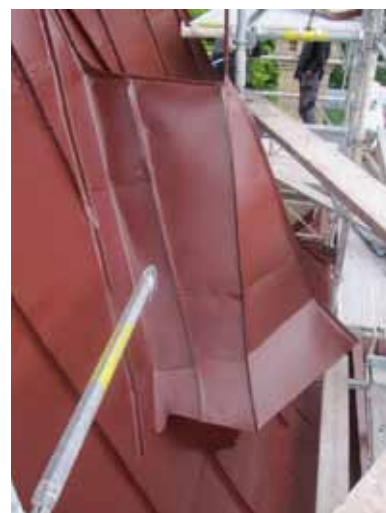
Takkuporna på det nordöstra torntaket med sin säregna form. Här kopierades plättäckningen.

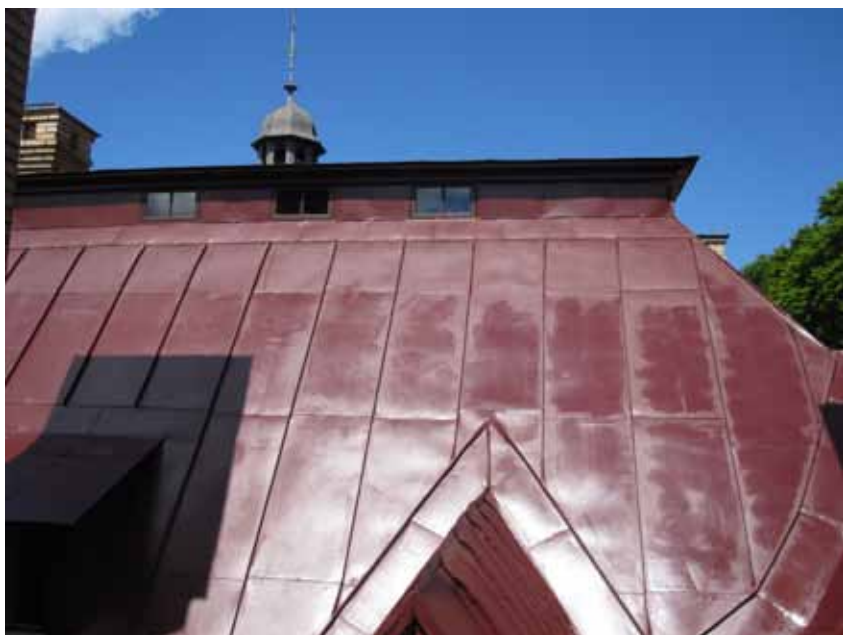
Södra takfallet efter omläggning. I säteritakets lanterning hade vissa fönster satts igen. Dessa återupptogs nu och nya fönsterbågar lät tillverkas med de befintliga som förlaga.

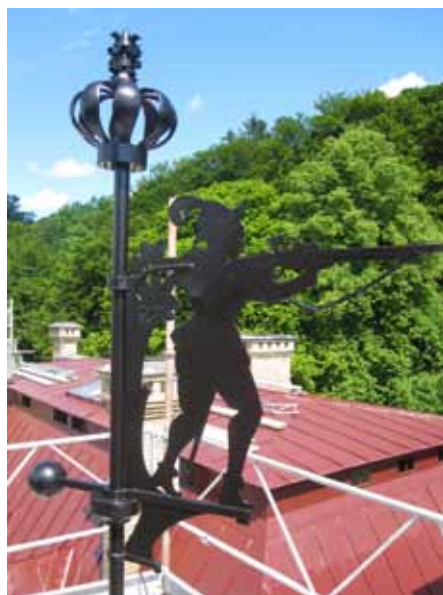
Vindflöjeln på sydvästra tornet togs ned för skrapning och ommålning på verkstad. Vindflöjlarna återställdes nu i sin ursprungliga svarta oljefärg.

Den sydöstra vindflöjeln togs ned och behandlades på verkstad medan de övriga renoverades på plats. De rengjordes varsamt från rost och lös färg med stålborste och målades därefter med blymönja och en linoljebaserad alkydfärg i två strykningar. Valet att använda en s k förstärkt linoljefärg gjordes med tanke på objektens svårtillgängliga och utsatta läge. Vid en okulär besiktning med färgskrapning framkom att flöjlarna ursprungligen varit svarta, varför de nu åter fick denna färg.

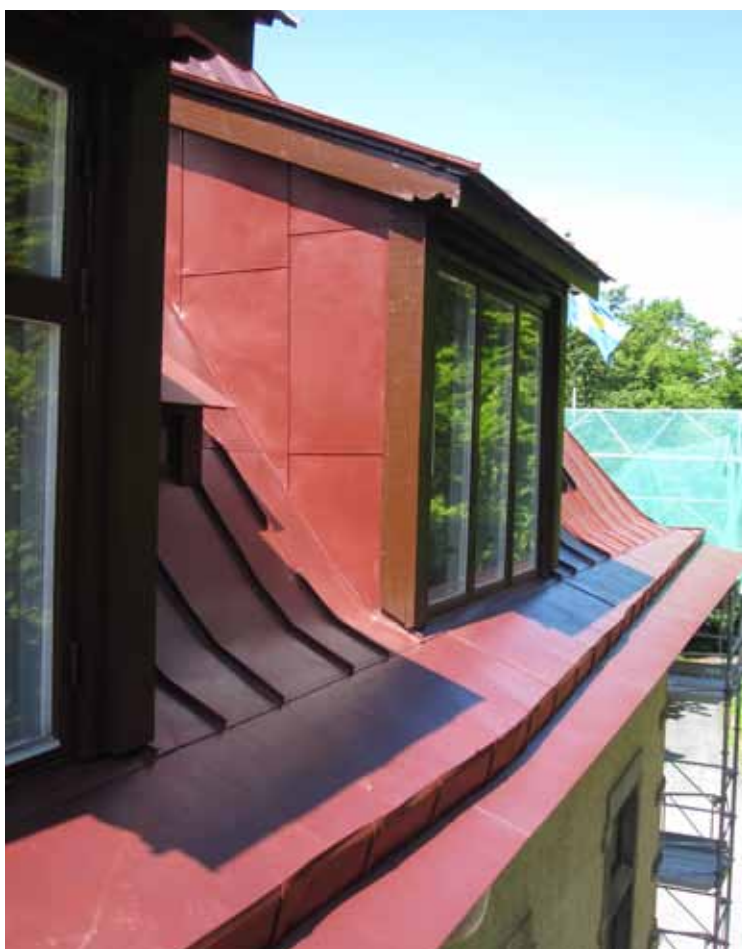
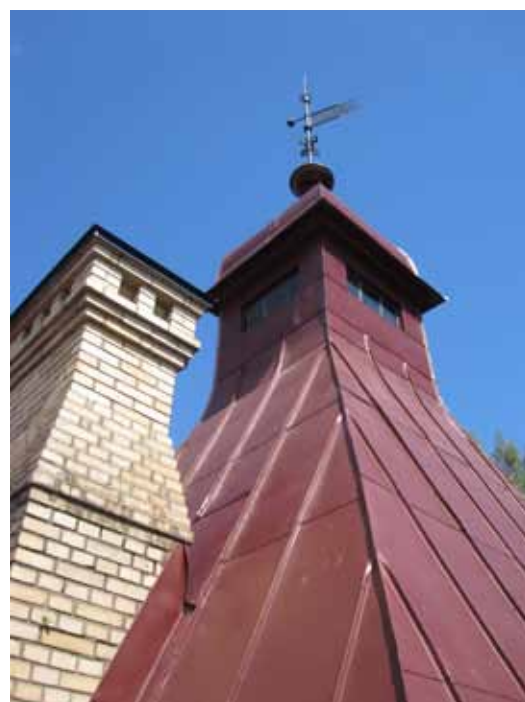
Sydvästra tornet efter omläggning av plåten. Vindflöjeln gavs en ny infästning i sitt ursprungliga läge.

På de stora takfallen gjordes takrännan något högre och av 2 meter långa våder. Takkuporna täcktes åter med slätträckning på sidoväggarna.

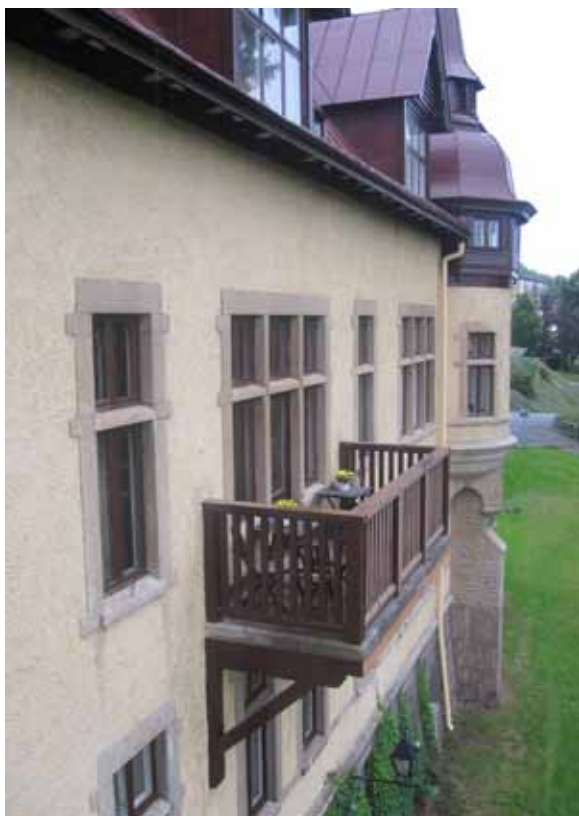
Västra fasaden med nymålade fönster och rengjorda stenomfattningar.

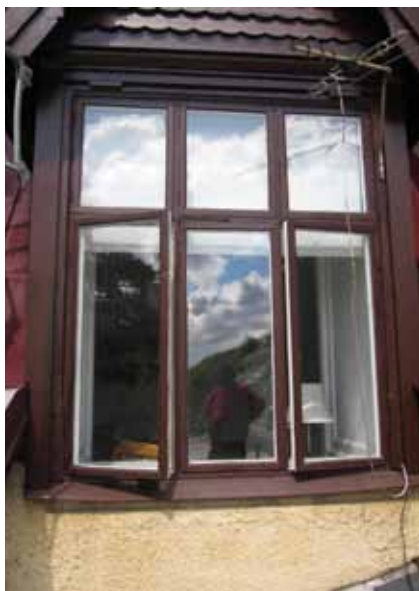
Fasadens fönster och snickeridetaler målades om i en mörkare rödbrun kulör som de ursprungligen haft.
