# Voxtorps kyrka

Antikvarisk medvrekan i samband med  
restaurering av blyfönster  
Voxtorps socken i Värnamo kommun  
Jönköpings län, Växjö stift

Byggnadsvårdsrapport 2013:06  
JÖNKÖPINGS LÄNS MUSEUM

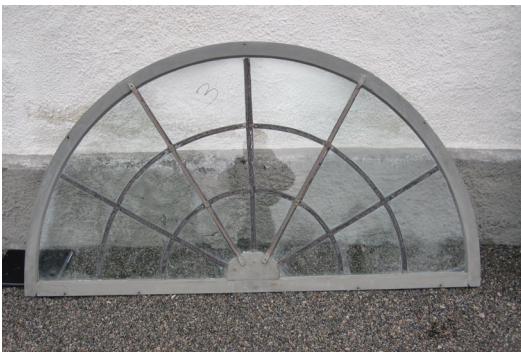
Baksidan på en av lunettbågarna.

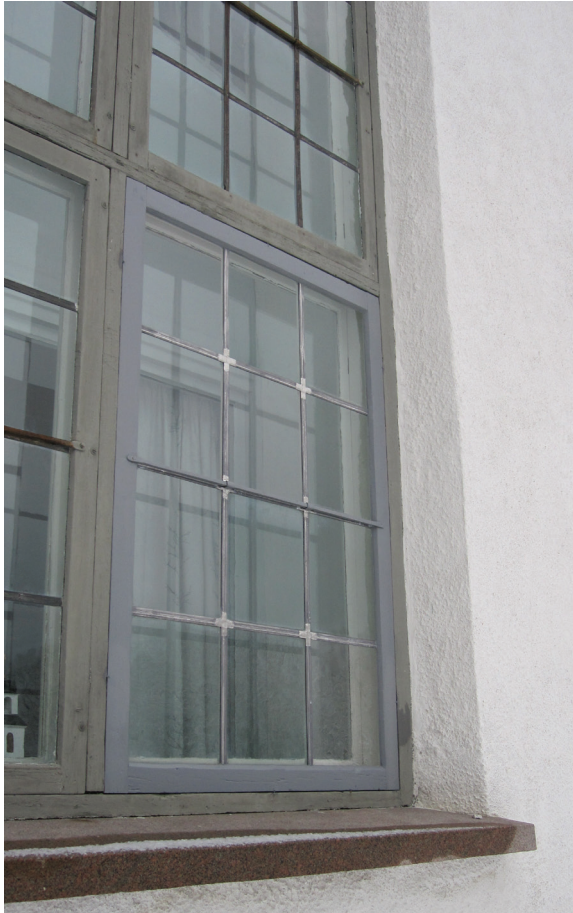
Ovan: Provfönster.

Nedan: Fönstrets anslutning mot solbänk och puts.

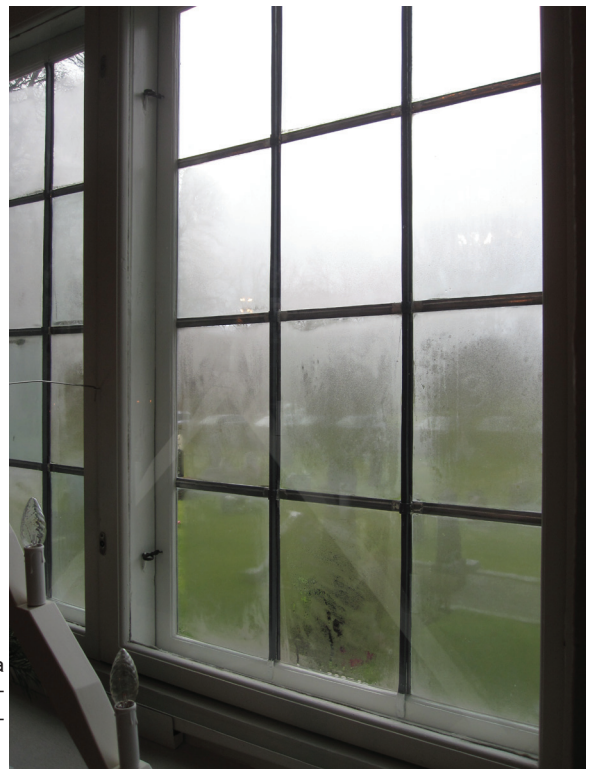
Som ett led i projekteringen restaurerades ett provfönster. Detta gav utrymme för dialog kring de antikvanska aspekterna i ett skede före tillståndsgivning. Ovan har stormstagen erhållit en infästning med klippspik istället för originalets smidd spik.

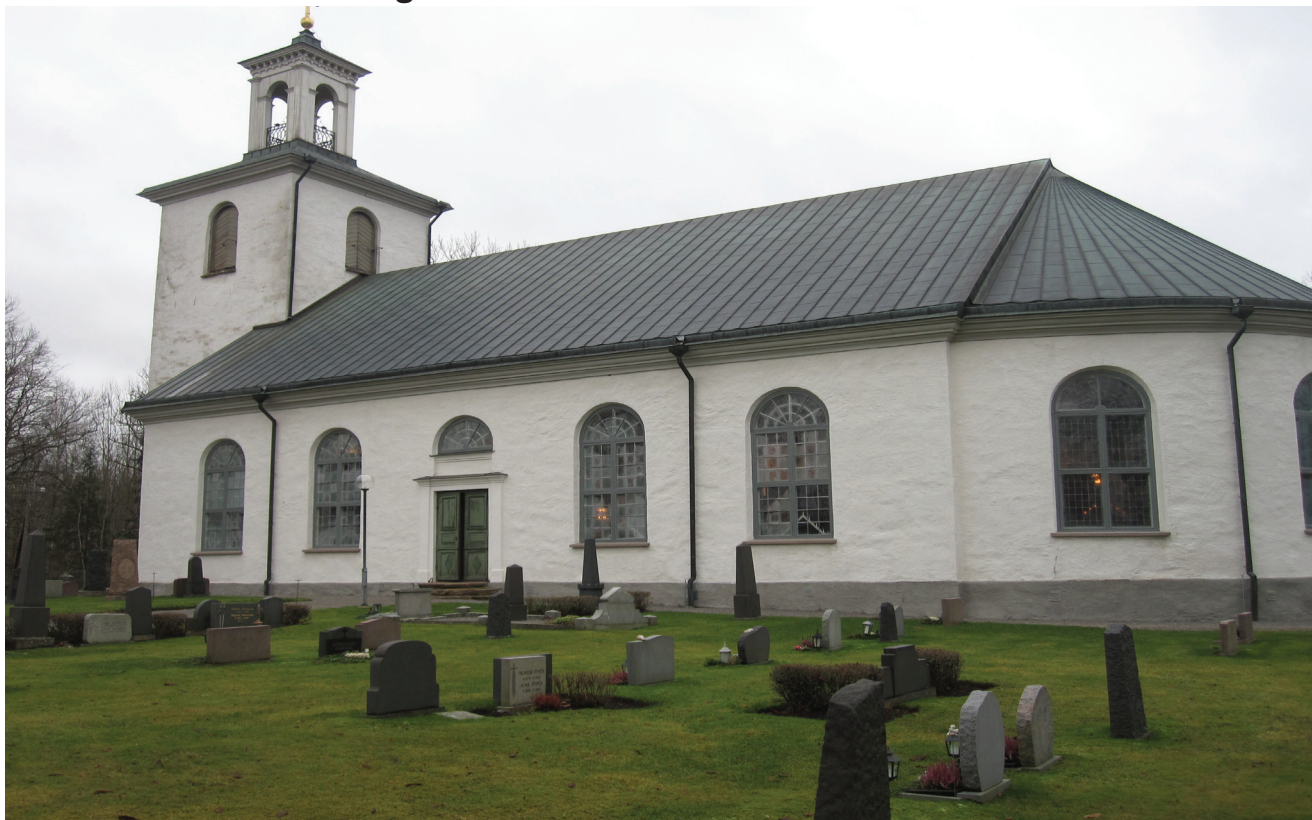
Kyrkan med de nyrestaurerade fönstren.

All blyspröjs ersattes med ny. Denna speditillverades i exakt samma dimension som tidigare. Sekundära antikglasrutor med avvikande utseende ersattes med nya i nytillverkat restaureringsglas.
