# Hamra hembygdsgård

Antikvarisk medverkan i samband med byte av tak m.m.  
på hembygdsgården Hamra Lunnagård  
Bredaryds socken i Värnamo kommun  
Jönköpings län

Byggnadsvårdsrapport 2013:20  
JÖNKÖPINGS LÄNS MUSEUM

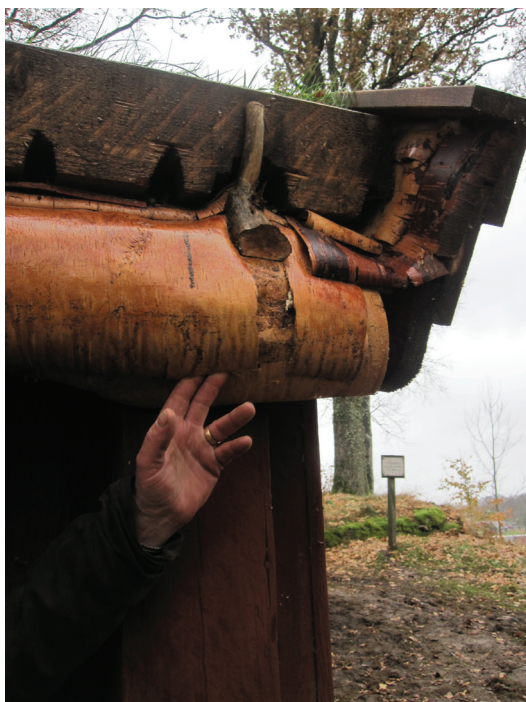
Ovan: Stugans nya takskägg.  
Ovan till höger: Stugans baksida efter restaureringen.  
Till höger: Stugans framsida efter restaureringen.  
Nedan till höger: Spår efter torvupptagningen.

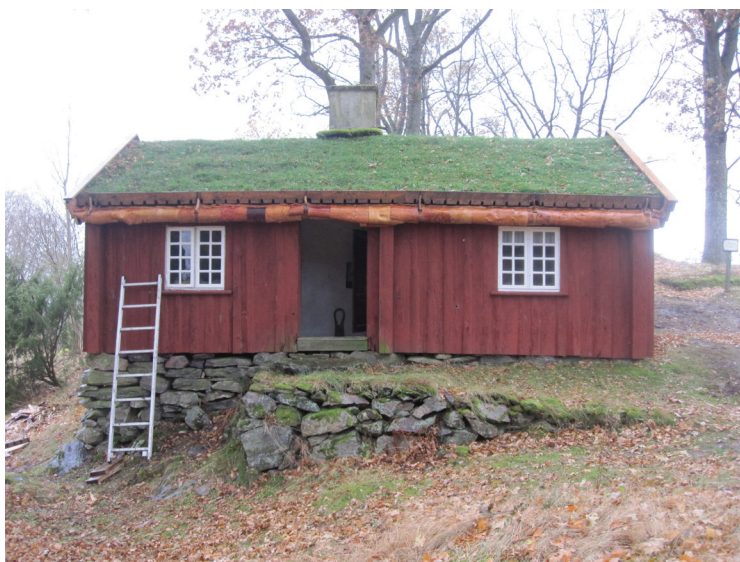
Ovan: Boden inför takomläggningen.  
Nedan: Boden med nytt torvtak.

| Bodens taktäckning | Taktäckning med äldre handslaget lertegel utan särskilda nockpannor. Under teglets läktning finns ett sentida tätskikt av masonit. Undertak av brädor med en täckning av stickor. Taket ha dubbla vindskivor av sågade tjärstrukna brädor, varav de nedre har figursågade ändar. På vindskivorna ligget stormlister. | <p>på undersidan. Detta för att möjliggöra takavvattning. Till mullbrädans infästning spikades enekrokar i undertaket på ca 1,5 m avstånd. Krokarna spikades i det näst översta näverskiktet och täcktes därefter med ett näverskikt. Krokarna och mullbrädor ströks med trätjära (dalbränd) före montering.</p> <p>Nya tredubbla vindskivor av sågad furu sattes upp, varav den nedre försågs med figursågade ändar som tidigare. På dessa spikades nya sågade stormlister. Vindskivor och stormlister ströks med trätjära (dalbränd) före montering.</p> <p>Avsikten i ansökningshandlingen var att ersätta det handslagna teglet med det maskinslagna som blev över från ryggåsstugan. Under byggtiden beslutades dock att även boden skulle återställas med torvtak. Beslutet togs i överenskommelse med medverkande antikvarie. Ett motiv var att undvika att boden skulle erhålla ett exklusivare takmaterial än boningshuset.</p> <p>Denna torvtäckning utfördes helt i enlighet med ryggåsstugans tak.</p> |
