Bälaryds kyrka

Antikvarisk medverkan i samband med
utvändiga målningsarbeten

*Bälaryds socken i Aneby kommun,
Jönköpings län, Linköpings stift*

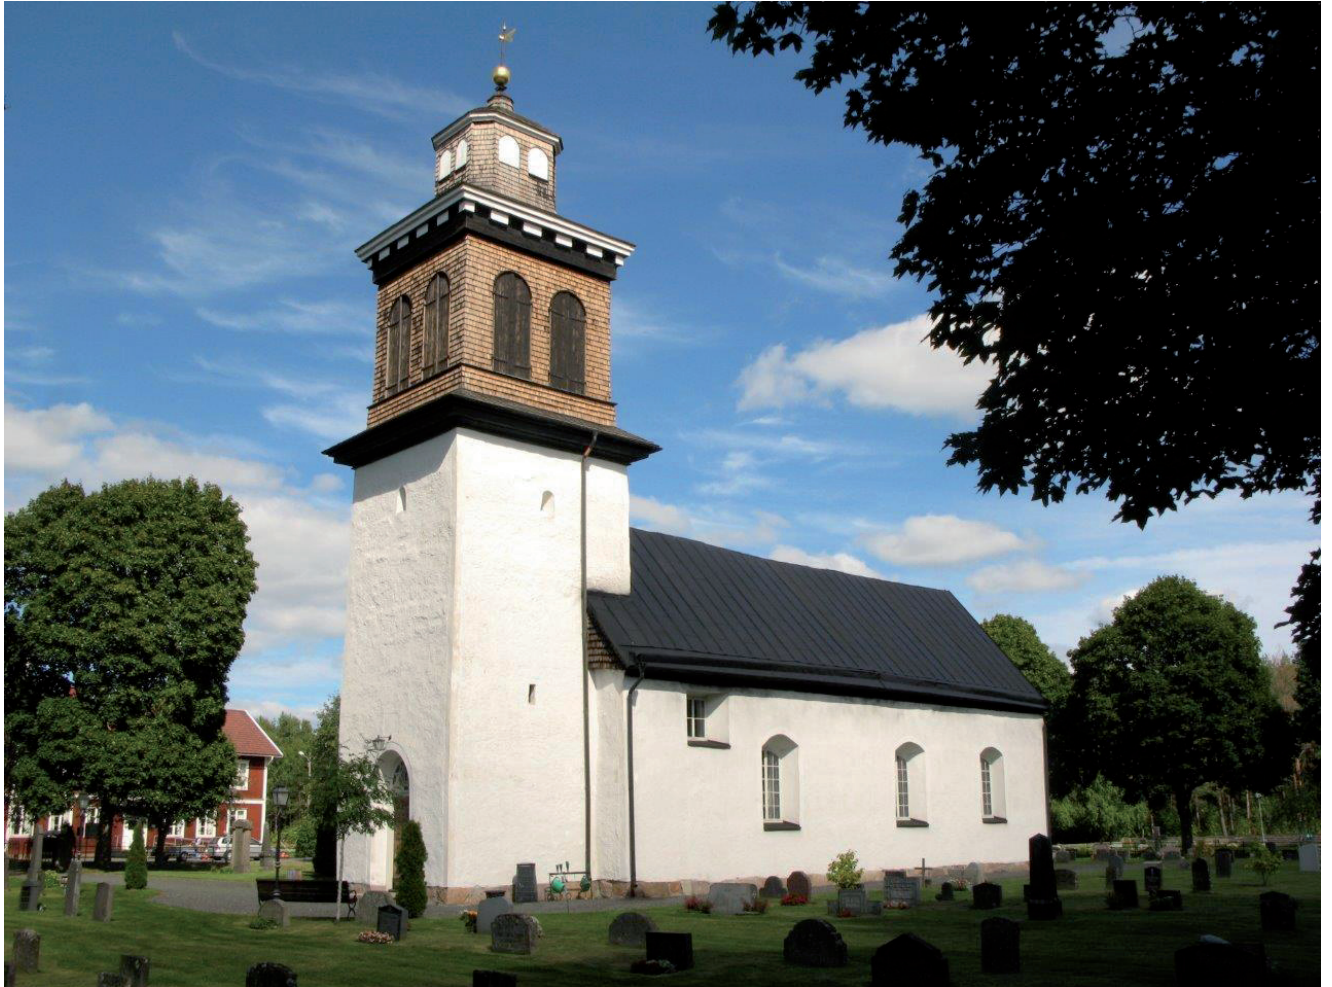
Kyrkan från sydväst år 2010.

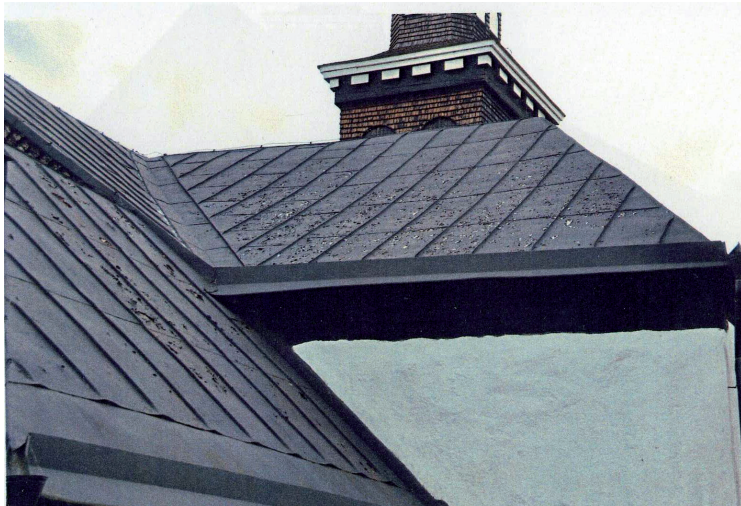
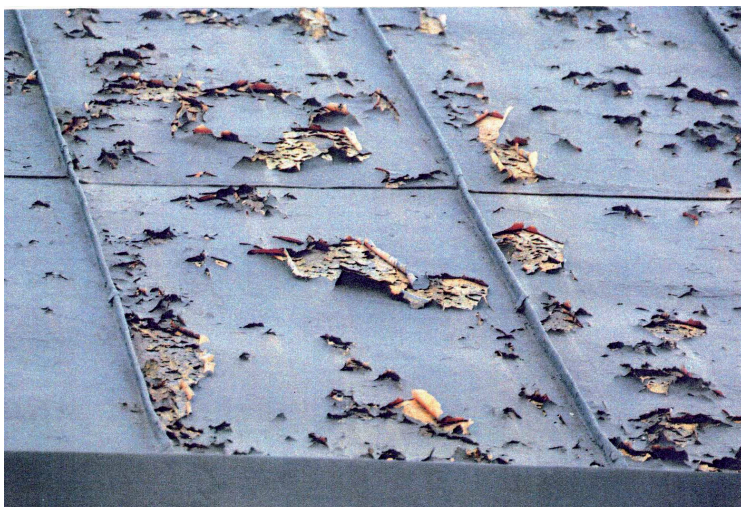
Spånklädseln på lanternin och gavelröste är i behov av tjärning.

Östra gavelröstet och lanterninen är klädda med spån i stort behov av omtjärning. Vid okänt tillfälle har de behandlats med stenkols tjära. På gavelröstet har spånen rundad ände. Takfötterna och tandsnittet i takfoten mot den övre lanterninen är tillika med dennas små luckor målade med vit oljefärg (alkydotljefärg på lanternin). De stora ljudluckorna är tjärade.

Spånklädda ytor tjärades. Vitmålade partier av lanternin ströks med vit linoljefärg.

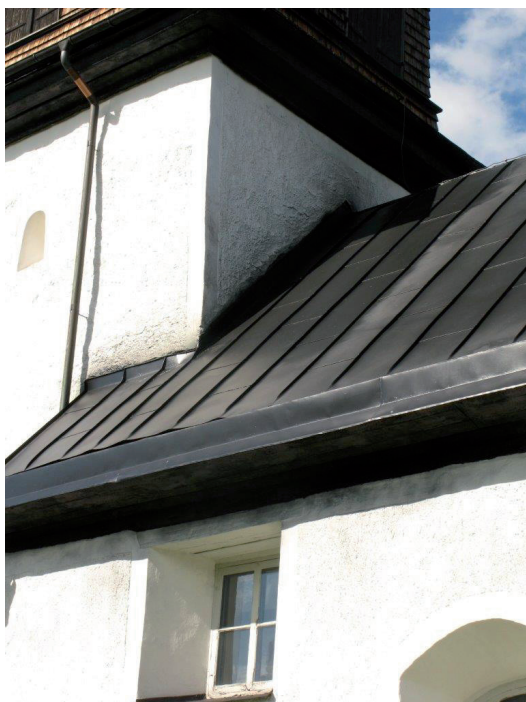
Ommålningen av plåttaken skedde utan antikvarisk medverkan och därtill i strid med underlag och tillstånd. Efter högtryckstvätt sprutmålades (penselstrykning föreskrevs i underlaget) taket med takfärgen Noxyde (Induf AB), som är en emulsionsfärg med alkryl-polymerer, med andra ord en plastfärg. Genom detta har en återgång till traditionell behandling med linoljefärg påtagligt försvårats. Länsstyrelsen hade godkänt användningen av Isoströl taktäck (vilket hade angetts i den ursprungliga tillståndsansökan) som inte möjliggör en framtida återgång till målning med linoljefärg. Genom sprutmålningen orsakade entreprenören omfattande färgstänk på putsfasader och sakristifönster. Fasaderna skall rengöras och avfärgas.

Takfärgen sprutades och orsakade därvid kraftiga fläckningar av anslutande fasadpartier.

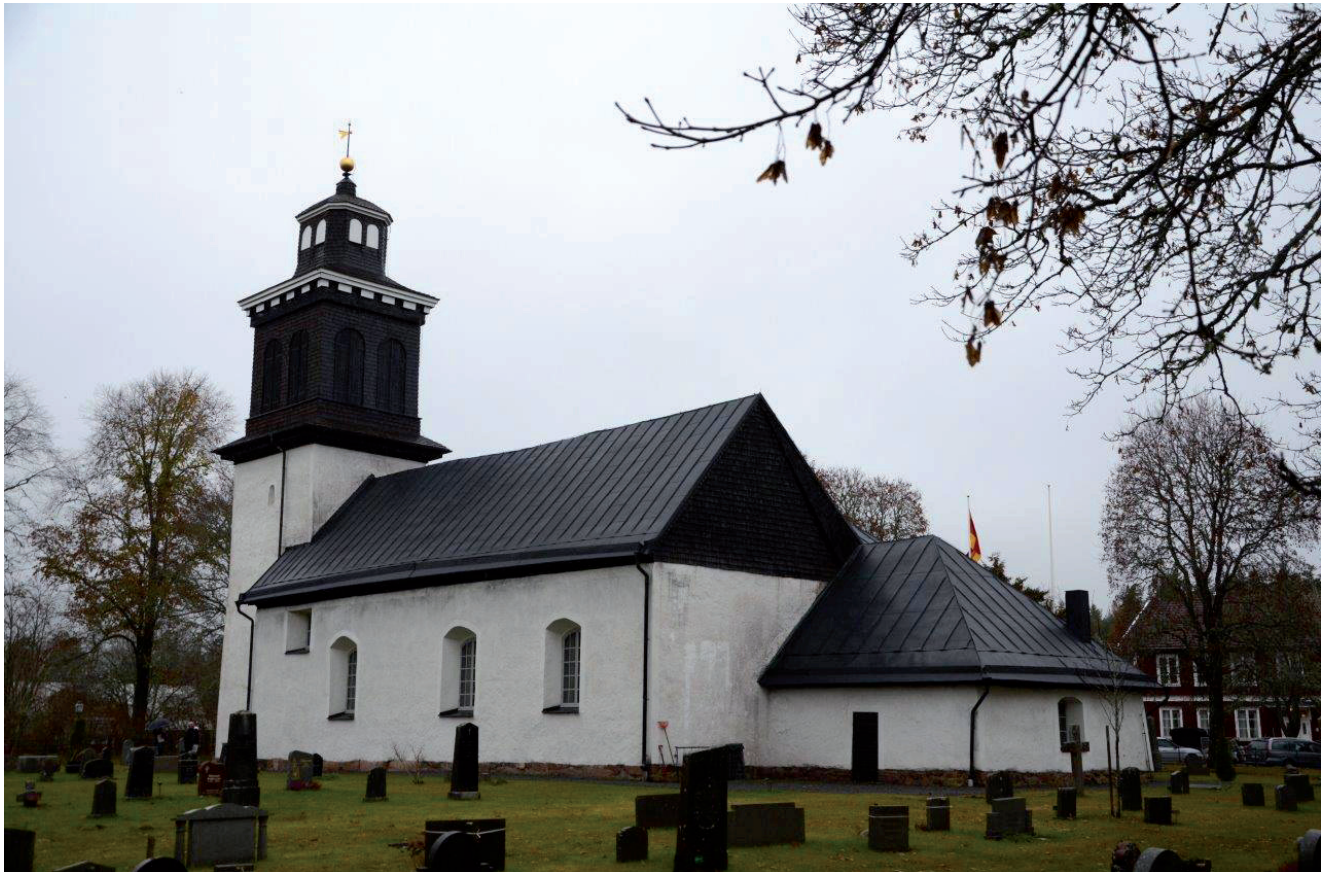
Från sydost i samband med slutbesiktning.
