# Bodanäs herrgård

Antikvarisk medverkan i samband med  
restaurering av flygelbyggnaden på Bodanäs 1:12.  
Norra Sandsjö socken i Nässjö kommun  
Jönköpings län

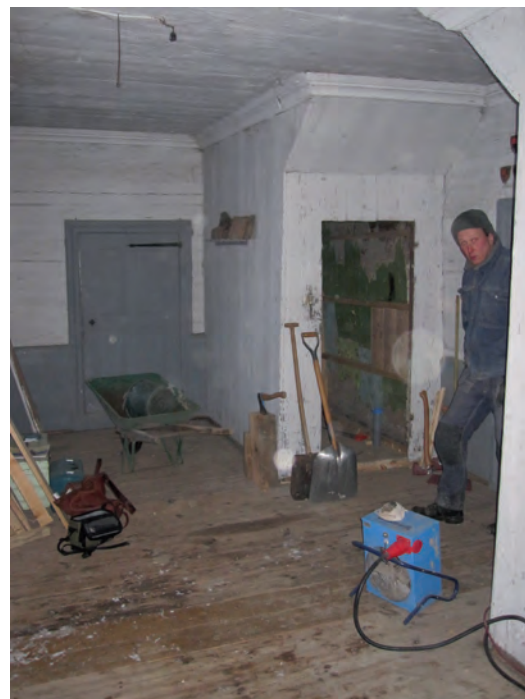
Förstugan, rum nr 10.

Genom en byggnadsarkeologisk analys kan en rad slutsatser dras beträffande förstugans förändring genom åren. Av riktigt hög ålder är bröstpanelen och eftersom de två inbyggda rummen inte omfattas

av panelen tycks dessa komponenter i huvudsak vara samtida. Den inbyggnad som ligger till vänster när man kommer in har kvar sin originalvolym, men inte den högra. Detta kan man se genom att en del av väggpanelen går in i denna ombyggnad. Den har således blivit förstörad så att den når längre fram till salsdörren är ursprungligen. Denna förändring har säkerligen skett när trappan till övervåningen ändrades (se nedan) och trappans förändring bör vara förknippad med att byggnadens höjd ökades i efterhand.

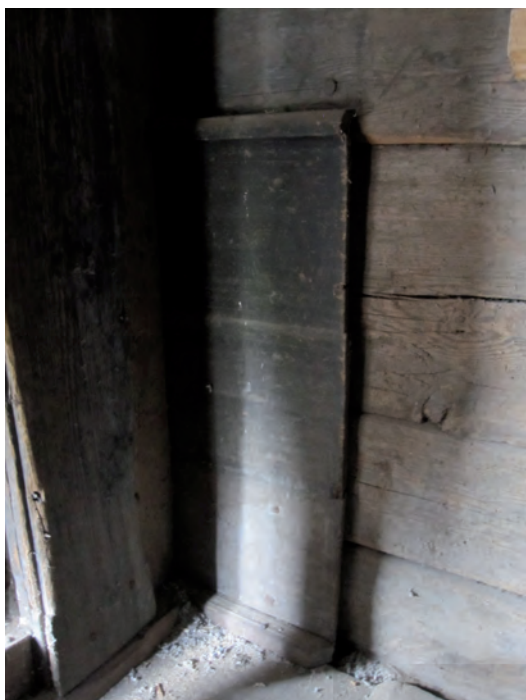
Bröstpanelen, som aldrig målats om, i en av inbyggnaderna.

Den lilla del av bröstpanelen som i dag ligger i inbyggnaden tycks ha endast ett färgskikt, gråsvart, och detta bör vara original. Att inbyggnadens vägg flyttats mot dörren stöds också av att en vertikal linje kan skönjas inne i trapploppet, se illustration.

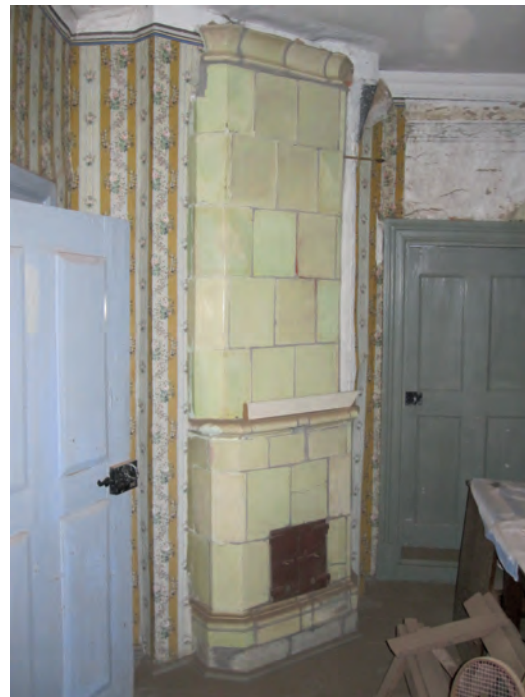
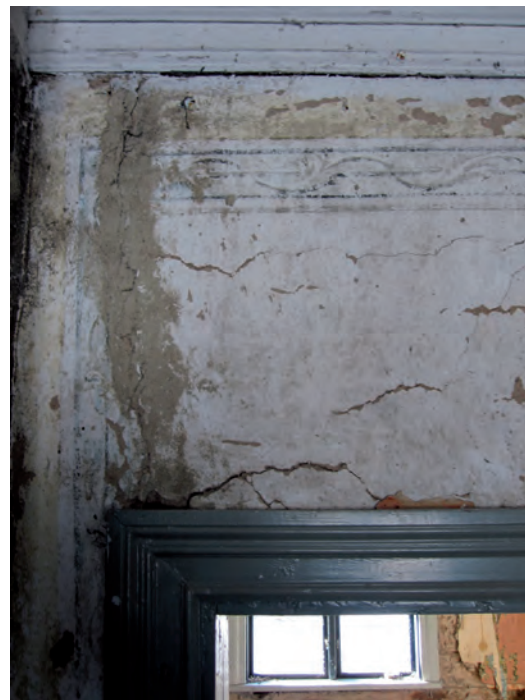
**Rummet i nordväst (13)** har ett golv av brädor. Under tapeterna finns ett lager rappning med dekormålning. Dekormålningen utgör en svartgrå bård utefter kanterna.

I rummets inre finns en blekgul kalkelugn. Eldstadsvingarna har grå stänkmålning under tapetskiktet. Dörrarna mot angränsande rum har fyra utanpåliggande, stående speglar och är målade i gråblå kulör. Dörrfodret mot rum 14 har ett brunt färgskikt under befintlig gråblå färg. Taket utgörs av spännpapp målad i vit kulör.

Ovan visas kakelugnen i rum 13 och nedan en detalj från rummets dekorationsmålning.

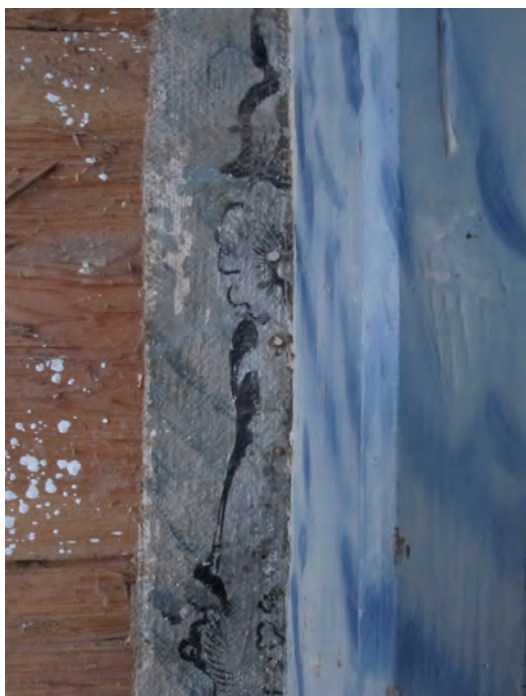
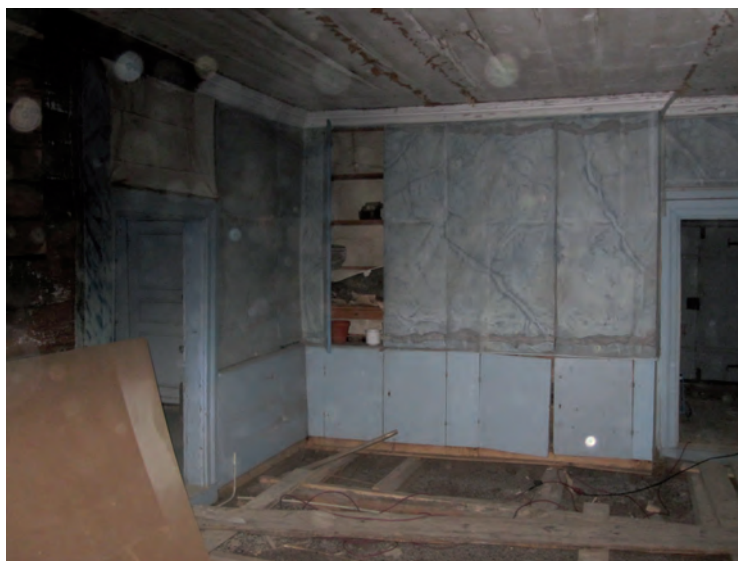
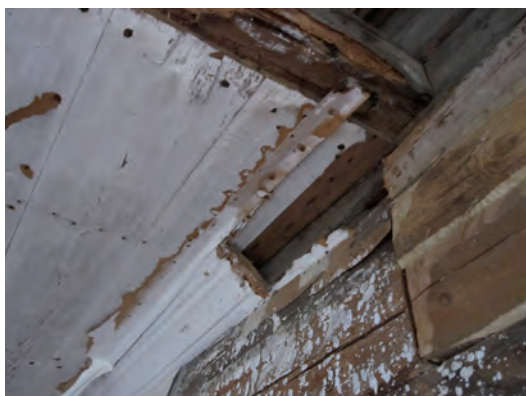
Ovan visas den stora salen under pågående restaurering. Nedan syns spår efter en eldstad med en annan vinkel än den befintliga. Till vänster syns rester efter en troligen äldre dekormålning i salen.

Den byggnadsarkeologiska analysen visar att eldstadens övre del ändrats i efterhand att döma av de vita färgspåren i taket under takpappen, se illustration. Vidare tycks en takväv finnas i skåpens tak, men inte i själva rummet. Detta kan tyda på att hela rummet haft takväv i ett tidigt skede och att de väggfasta skåpen placerats där i samband med vävspänningen eller senare.

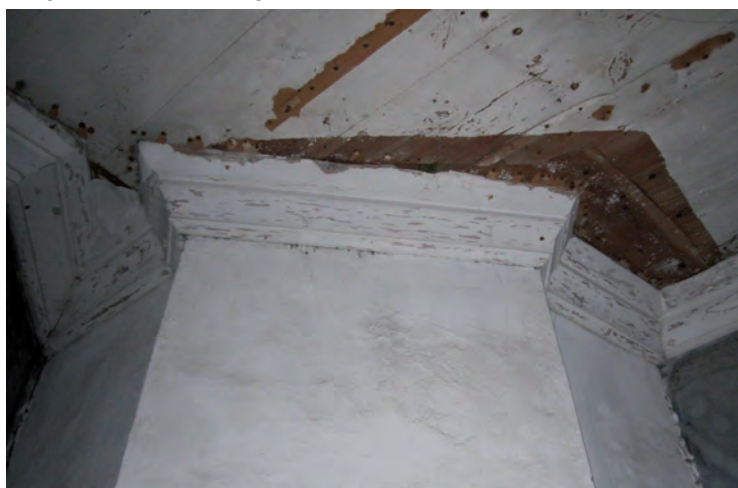
Stora salen med spår i taket efter en mindre taklist.

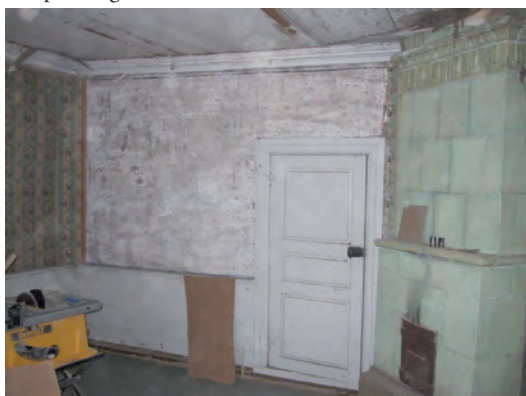
Rum 15 med den gröngula kakelugnen och den vita vävspänningen.

När brädtaket frilades framkom att det tidigare stått en rundad eldstad i hörnet i stället för en med rak form. Dörren mot rum 16 har en spegeldörr med tre speglar och den är vitmålad. Taket utgörs i grunden av ett brädtak med breda, handhyvlade och vitmålade brädor, men på detta finns rester av en gammal vävspänning. Nästa lager utgörs av ålderdomlig pappspänning av ihopklistrade pappersark. Underst finns en mer sentida pappspänning målad i vit kulör.

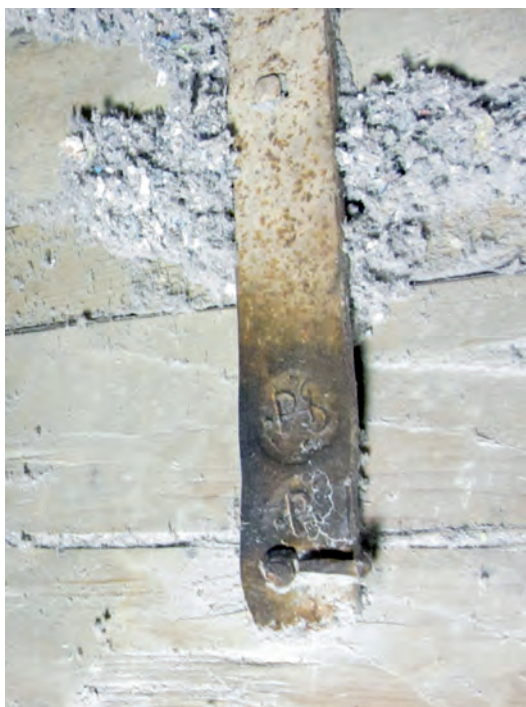
Vinkeljärn på vinden som förankrar träkonstruktionen vid en av storskensmurarna. Beslaget är stämplat med Götaströms Bruks järnstämpel, se nedan. Götaströms bruk låg i Tofteryds socken och var i gång från 1672 till 1896. Bilden har vänts upp och ned för att stämplens skall kunna utläsas.

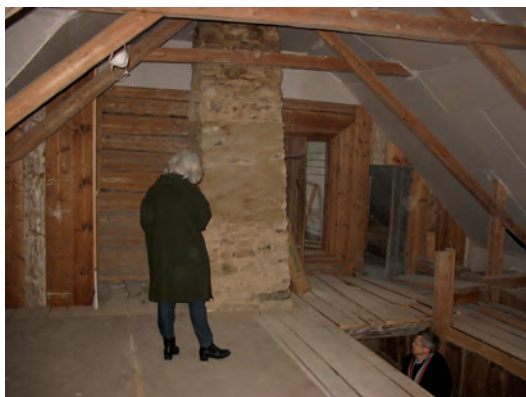
Vinden efter isolering mot takbotten.

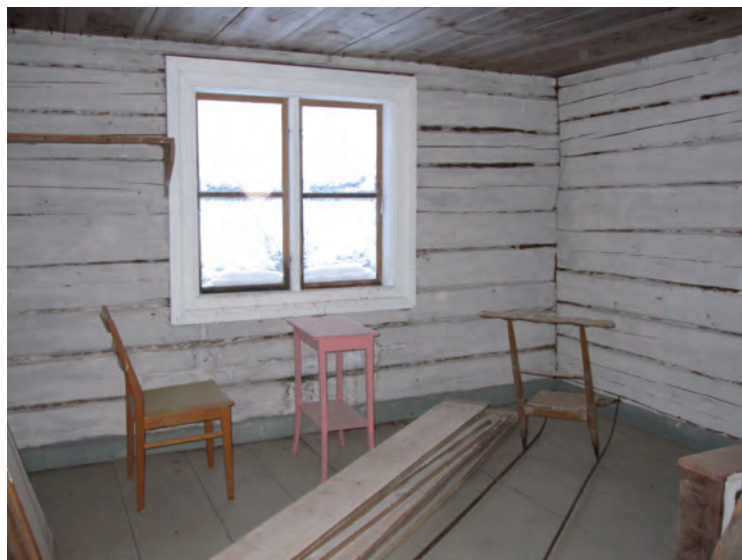
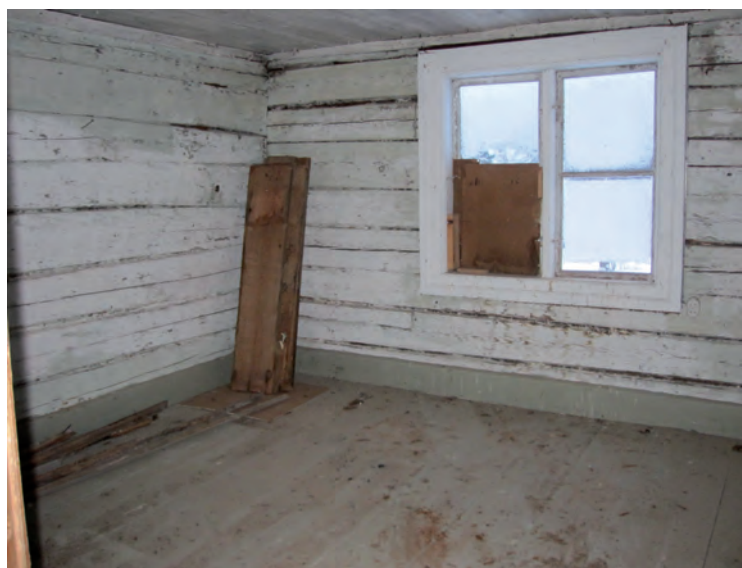
Ovan: Gavelkammare nr 21. Nedan: Gavelkammare nr 23.

**Den västra gavelkammaren (21)** är ett rum med brädgolv bestående av breda brädor som målats med grå oljefärg. Väggarna utgörs av liggande timmer som målats gråvitt. Fönstrets foder är profilerade och vitmålade. Innertaket utgörs av breda brädor utan ytbehandling. Eldstad saknas.

**Den östra gavelkammaren (23)** är ett rum med brädgolv bestående av breda brädor som målats med grå oljefärg. Väggarna utgörs av liggande timmer som målats gråvitt, fränsett ett rektangulärt parti som har obehandlat timmer. Fönstrets och dörrens foder är profilerade och vitmålade. Innertaket utgörs av breda brädor som målats vita. Eldstad saknas.

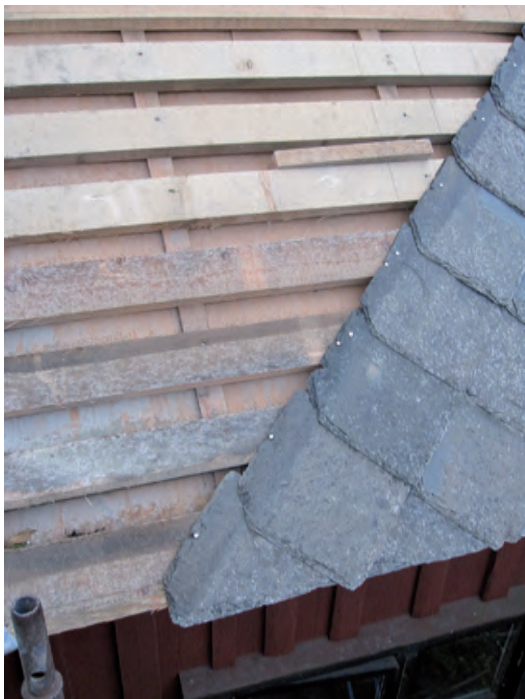
Nedan och till höger: Spikning av skiffertaket pågår.

Byggnadens tak består av takstolar, en takbotten av breda brädor, hyvlade stickor och skifferplattor överst. Delar av skifferlagret är skadat och en del plattor har fallit ned.

Skifferplattorna har spikats med kopparspik. Ofta har spikningen skett i "haken", men ofta även i hål mitt på plattorna. Att flera plattor rubbats beror troligen bland annat på att haken varit för grunda.

De befintliga stickorna under skifferplattorna bevarades och ovanpå dessa lades ett lager oljehärdad masonit. Som underlag för skifferplattorna reglades takbotten upp. Slutligen spikades skifferplattorna på plats.

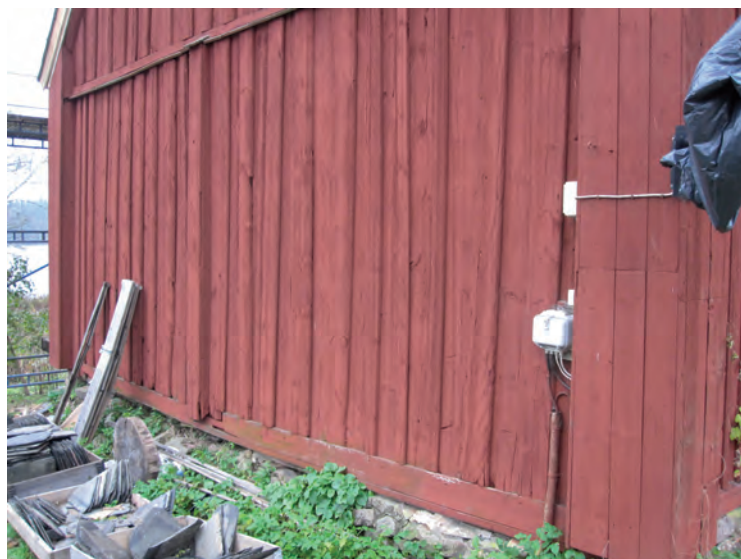
Till höger: den östra fasaden inför arbetena.

Den befintliga locklistpanelen tillkom troligen när fönstren i bottenvåningen byttes ut omkring 1950. Denna panel demonterades, timmerstommen pappades och en ny lockpanel spikades med återanvänd och ny smidd spik. Fasadbrädorna gjordes mer ”levande” genom något olika avstånd och genom att kilsågade brädor, åtminstone delvis, användes.

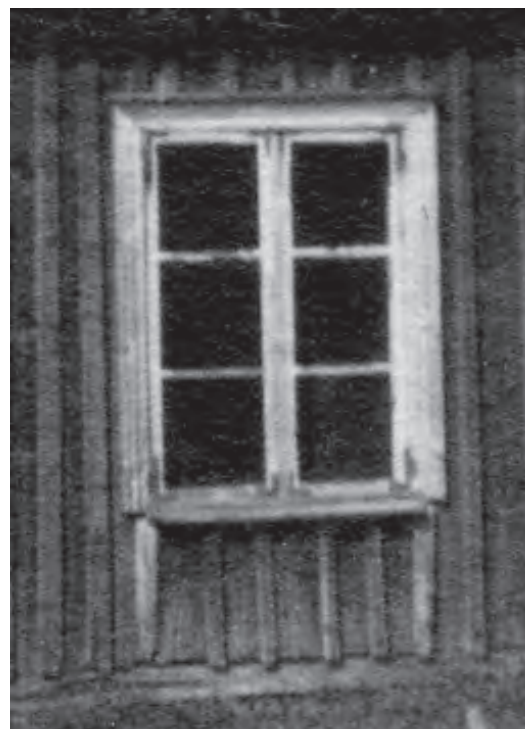
Genom delförstoring av ett äldre fotografi kunde en förebild för fönsteromfattningarna tas fram.

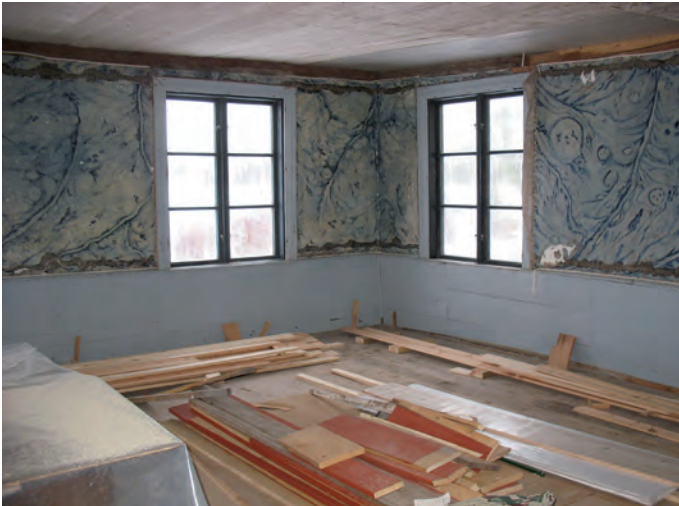
Den stora salen efter att väggmålningarna återmonterats.

Inför arbetenas start demonterades större delen av dekorationsmålningarna på väv av konservator. De delar av väven som inte behövde demonteras på grund av stomlagningar fick sitta kvar, men erhöll ett yttre skydd. Konservator Ninni Ekre, Jönköpings läns museum, har lämnat en redogörelse för dessa arbeten i en särskild konserveringsrapport (Ekre 2010).
