# Korsberga kyrka

Antikvarisk medverkan i samband med  
restaurering av tornlanternin och fasad  
Korsberga socken i Vetlanda kommun,  
Jönköpings län, Växjö stift

Byggnadsvårdsrapport 2013:33  
JÖNKÖPINGS LÄNS MUSEUM

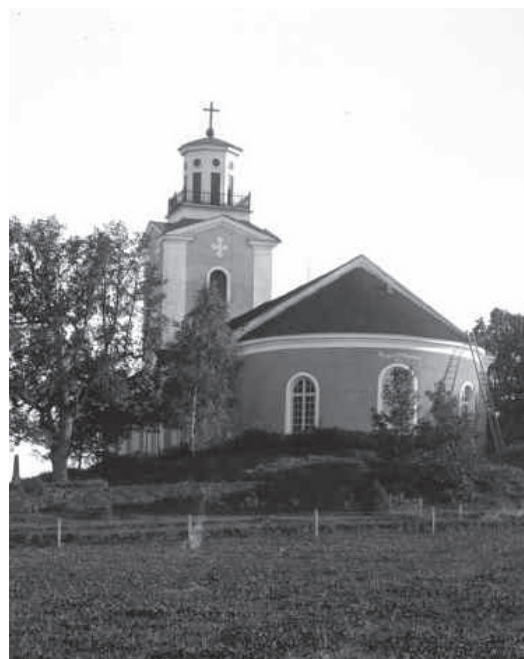
Korsberga kyrka från nordost omkring 1920. Kyrkan hade fram till 1950 en rikare färgsättning med mörka stenimiterande väggfält.
