# Brahekyrkan

Antikvarisk medverkan i samband med installation av ny klimat- och värmeanläggning samt invändig sanering och restaurering

Visingsö socken i Jönköpings kommun

Jönköpings län, Växjö stift

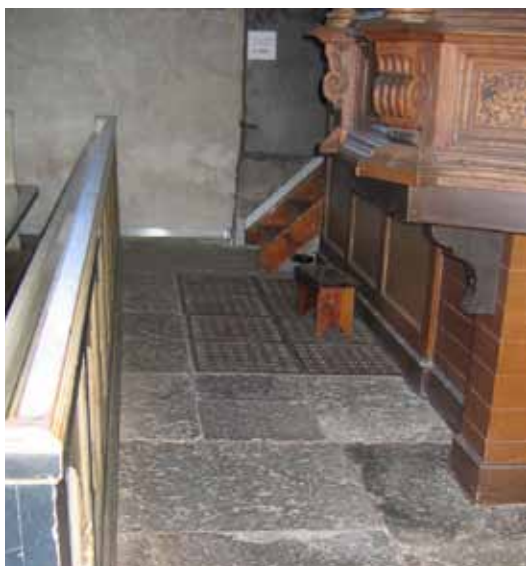
Varmluftsanläggningens returkanal med gjutjärnsgaller i långhusets främre tvärgång framför djäknekoret.

Kyrkan har ett luftburet värmesystem med oljepanna i pannrum under den upphöjda läktaren i korets norra sidoskepp. Värmesystemet har endast en tilluftskanal i korgolvets trappavsats mot långhuset och återluften går via ett golvgaller i främre tvärgången. Den begränsade till- och frånluftsarean medför en ojämn värmefördelning i kyrkorummet, vilket i sig bidrar till kraftiga luftströmningar som leder till nedsvärtning och spridning av mögelsporer. Värmesystemet har därmed verkat som en katalysator vid mögelangreppet.

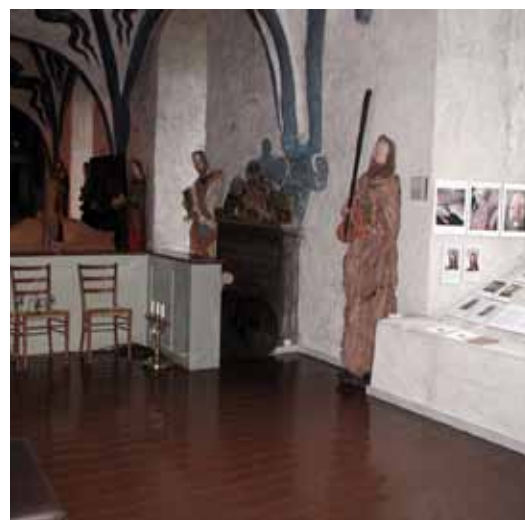
På djäkneläktaren fanns en murklack framför fönsternischen. Barriären mot långhuset var sedan 1950-talet målad i grågrönt med brun överligger. Även golvet var målat i brun oljefärg.

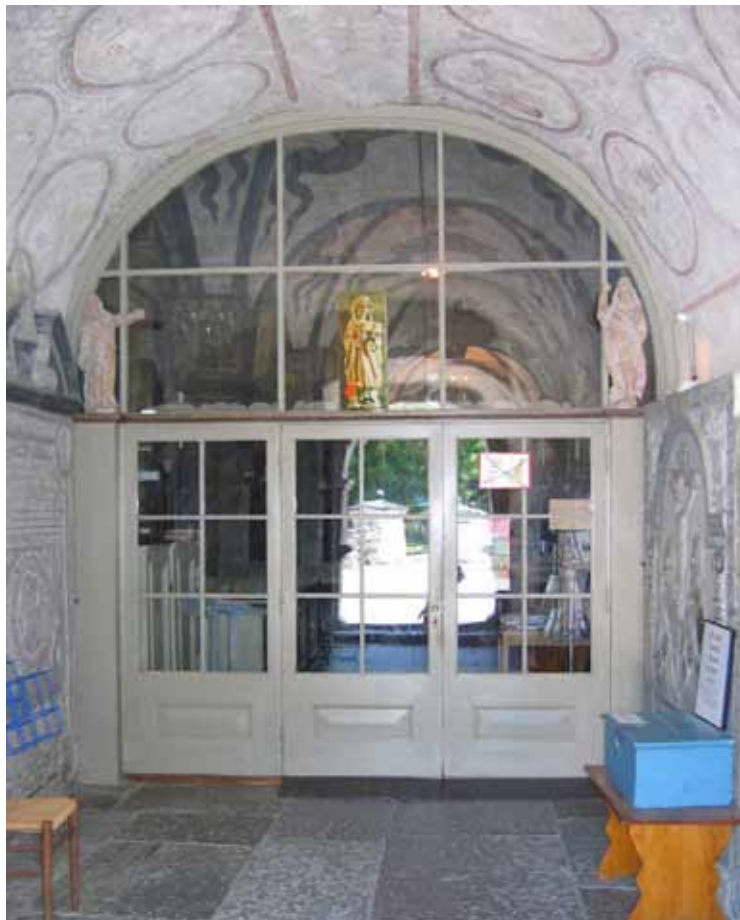
Vapenhuset med senmedeltida valvmålningar. Glaspartiet från 1930-talet som avskiljer kyrkorummet från vapenhusets uteklimat.

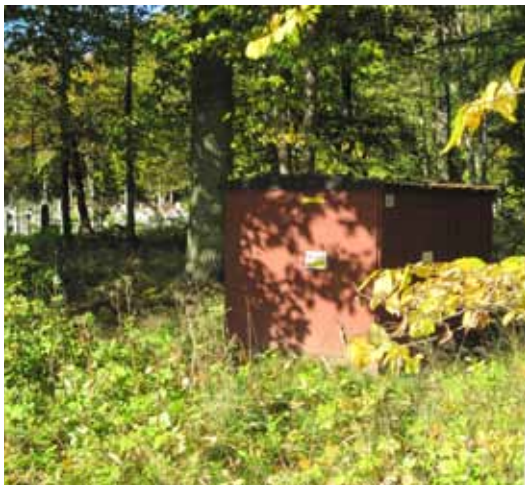
En ny transformatorstation anlades strax norr om nya kyrkogården.

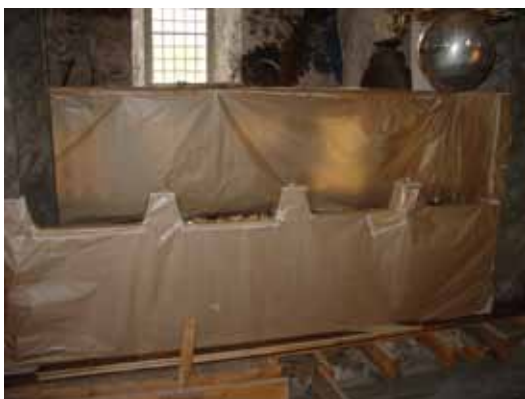
All fast värdefull inredning i kyrkorummet täcktes omsorgsfullt in. Korets inredning efter intäckning.

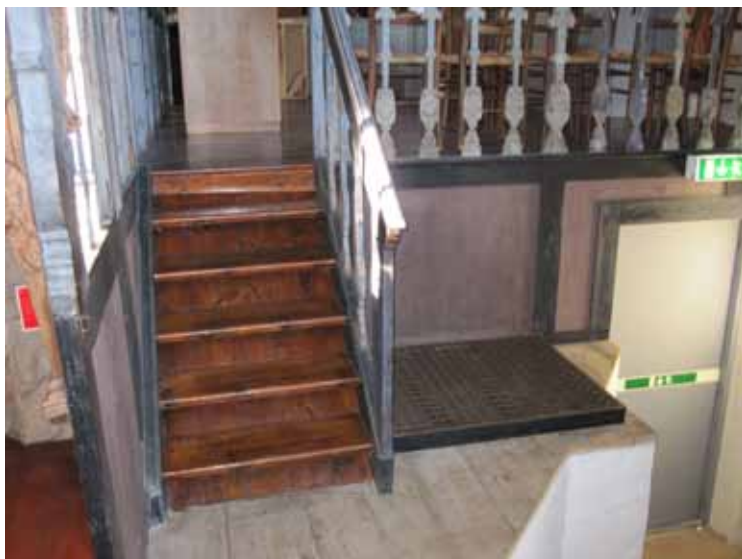
Nytt frånluftsdon i norra korsakristian.

I stället valdes att utöka luftvärmesystemet med ett tilluftsdon. Frånluftsdonet placerades i den norra korsakristian. För att erhålla minsta estetiska påverkan försänktes luftdonen i plankgolven och försågs med specialtillverkade golvgaller. Frånluftsdonet som stack upp ca 10 cm över golvnivå kläddes in med golvsockel målad i samma svarta kulör som det anslutande korskrankets ramverk. Lösningen innebar visserligen behov av en arkeologisk slutundersökning samt ett antal ingrepp vid kanaldragningen men alternativa lösningar saknades (*se vidare Ingrepp och byggarbeten vid installation*).

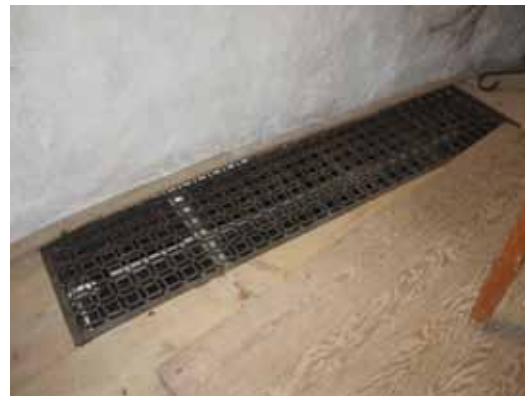
Detalj av det nya varmluftsdonet i södra korsakristian. Golvgallren gavs samma utseende som befintliga gjutjärnsgaller i främre tvärgången. Av ekonomiska skäl utfördes de istället av laserskuret stål. Gallren föroxi-derades genom behandling med saltsyra och förvaring utomhus för att få en liknande yta som gjutgodset.

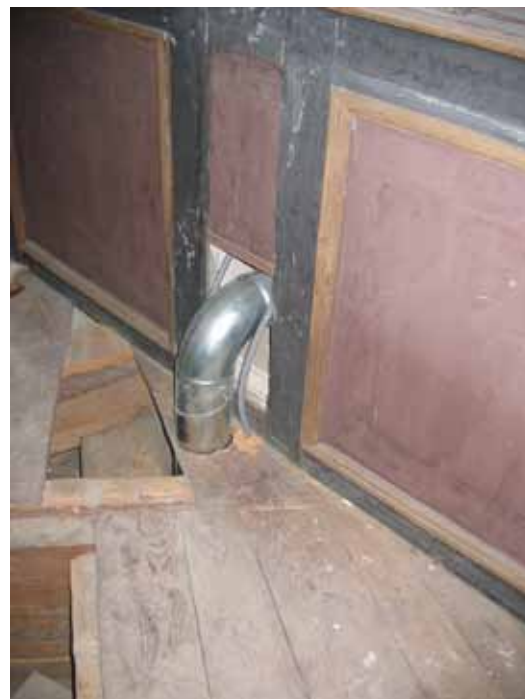
Frånluftskanalen till Brahegraven nyttjar befintlig ventilöppning i skranket i södra korsakristian. Här före inklädnad.

Det nya luftsdonet till Brahekryptan anslöts till befintlig ventilöppning i den östra väggen. Då öppningen var placerad en bit upp på korskranket i den södra korsakristian kom kanalen att dras synlig innan den försvann ned i golvet. Kanalen kläddes här in med handhyvlat trä samt målades för att gestaltningsmässigt ansluta till korskranket.

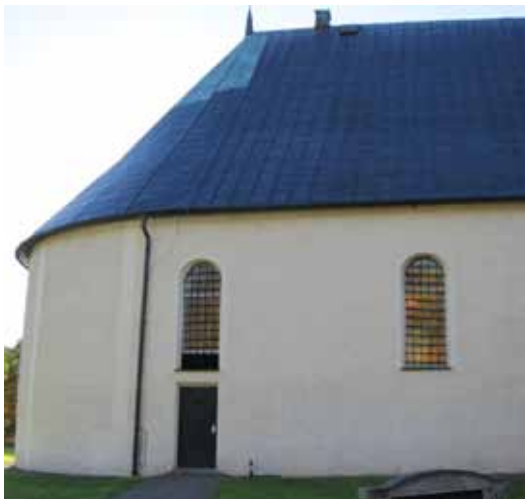
Det nya uteluftsdonet mynnade med ett ventilgaller i fönsteröppningen över pannrumsdörren i nordfasaden.

Kanalens mynning placerades i befintlig fönsteröppning. Fönsteröppningen minskades därför med ca 40 cm i nederdelen. Fönstrets båge och karm kapades av och de två nedre raderna i blyinfattningen togs bort. Ett svartmålat ventilgaller i stål monterades därefter under fönstret. Eftersom fönstret är något försänkt i nischen samt täckt med ett järngaller blev ventilöppningen mindre framträdande utvändigt i fasaden.

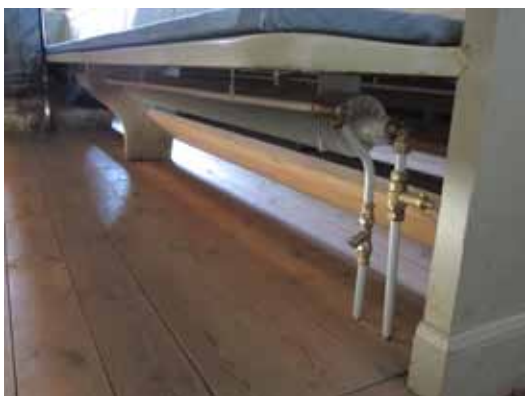
Kapaciteten i värmesystemet höjdes genom ny vattenburen bänkvärme.

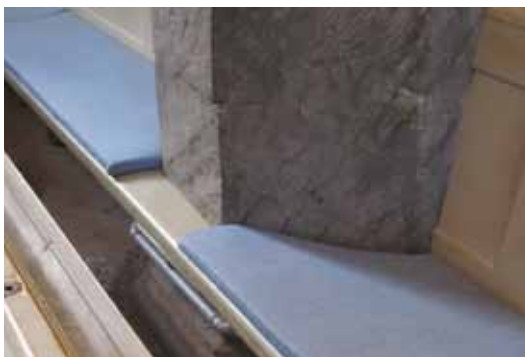
Returledningen till bänkvärmarna kom att bli mest synlig där de tvingades dras runt pelarna mitt i en bänksektion.

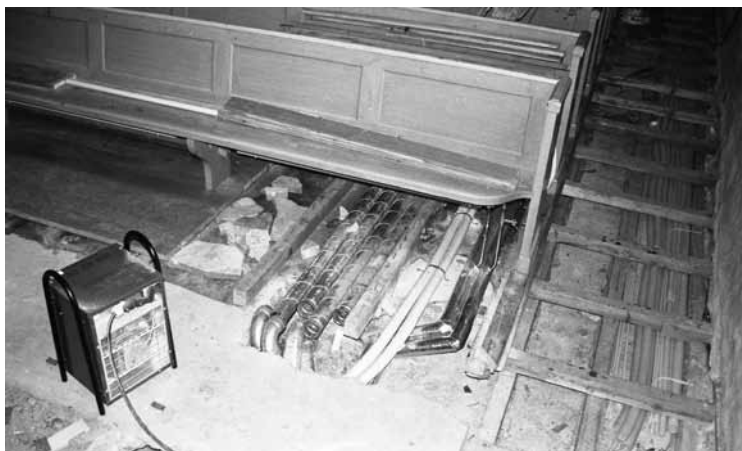
Ledningsschakt förlades till bänkkvarterens sockelutrymmen och i sidogångarnas golv.

En förutsättning för att åstadkomma all ledningsdragnings i kyrkorummet var att denna kunde förläggas dold i golven. Under projekteringen undersöktes därför de olika golvens beskaffenhet. Då bekräftades att undergolvet i långhuset var av gjuten betong. I bänkkvarteren fanns dessutom ett uppreglat utrymme under brädgolven. Rörledningarna till den vattenburna värmen och kanalen till orgelhuset förlades hit, koncentrerade till schakt mot sidogångarna i vilka brädgolvet togs upp lokalt. Mindre lokala schakt togs även upp i de båda bakre kvarterens golv. Upptagningen av det spåntade brädgolvet skedde varsamt för att undvika skador och möjliggöra en återläggning.

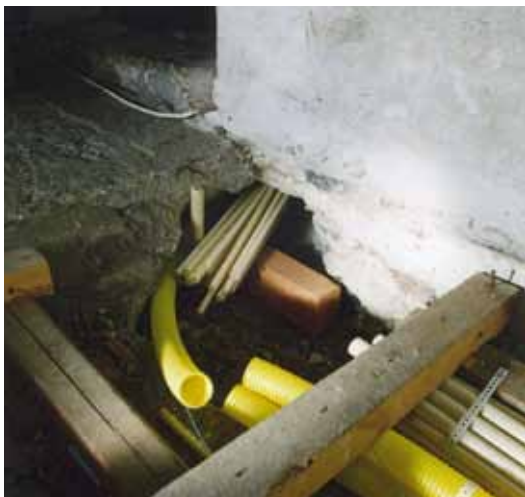
Håltagning i grundmuren strax under tröskeln till sakristian. Foto: Göran Sandstedt.

Mellan långhuset och sakristian fanns behov av en större kabelpassage genom murverket under stentröskeln. Utöver en stor mängd elkablar skulle rörledning till sakristians fläktkonvektor passera här. Håltagningen gjordes i murverket ca 20 cm under tröskeln snett ut mot den norra sidogången. Härigenom undveks upptagning av kalkstenen i långhusets bakre tvärgång. Hålet borrades varsamt upp till en storlek av ca 20 cm i diameter. För eldragingen till golvuttaget i den södra sidogången togs golvbrädorna närmast ytterväggen upp.

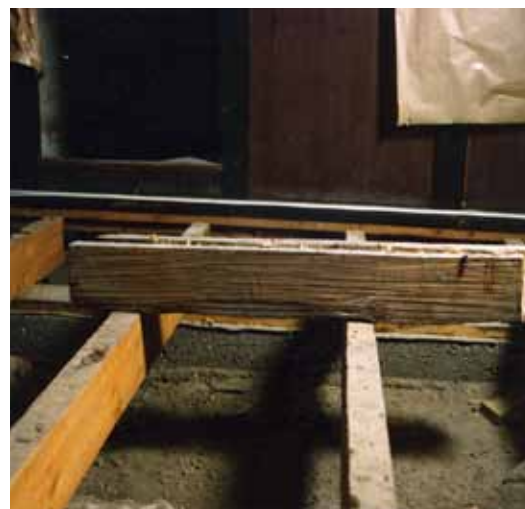
För samma kanaldragning krävdes ingrepp i en äldre, sannolikt samtida, syll till korskranket. Syllen låg kvar i ursprungligt läge medan dagens korskrank allt sedan 1840-talet ligger på en högre nivå efter det att korgolvet förhöjts. I stället för en håltagning kapades syllens östra del av och flyttades (syllen hade ingen bärande funktion längre). Härigenom möjliggjordes ett eventuellt framtida återställande. Syllen märktes upp med en identifikationsskylt och placerades på annan plats i korgolvets kryputrymme. Den nya luftkanalen till Brahekryptan kunde klämmas in mellan syllen och den övre bjälken till korskranket, varför fler ingrepp kunde undvikas.

En ca 1 meter lång del kapades av i syllens östligaste del. Notera dess fullkantsbilade skubbhyvlade yta. På andra sidan av syllen fanns en handhyvlat fotlist med fasad överkant (se bild sidan 38). Foto: Göran Sandstedt.

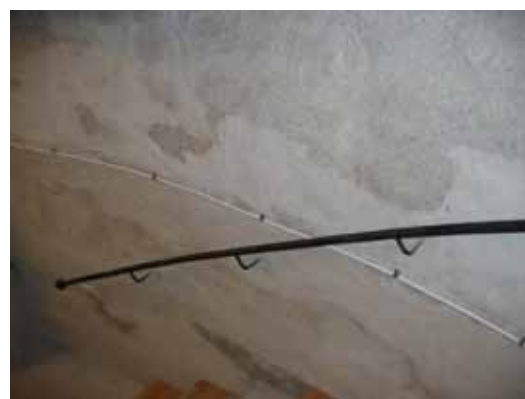
Demonteringen av den okänsligt dragna kabeln till ljudanläggningen under muralmålningen i norra sakristian utfördes av byggtreprenören. Fästklammern togs försiktigt bort av konservator som även lagade ut infästningshålen.

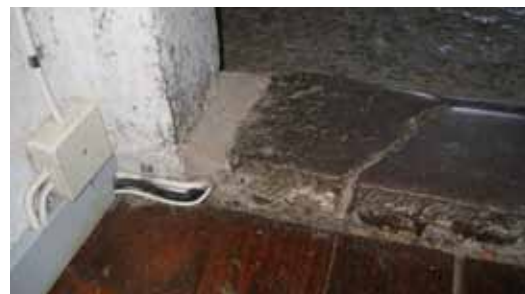
I tröskeln av rödbrun kalksten mot sakristian fanns en missprydande cementlagning som gjorts i samband med sentida elkabelgenomföring.

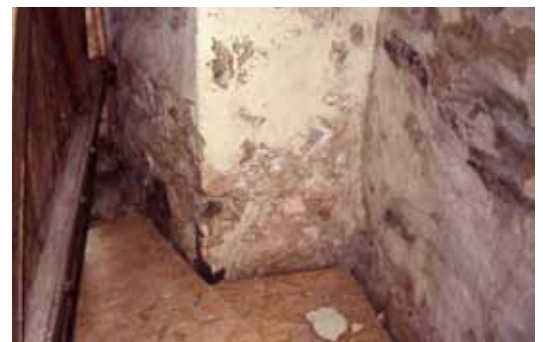
Restaureringar utfördes av större sprickor i kyrkorummets valv och på väggar medan s k mikrosprickor lämnades. I vapenhuset fanns en större putsskada i det nordvästra hörnet orsakad av uppstigande markfukt och saltvittring. Eftersom putsen kunde vara medeltida skedde nedknackning av skadade delar högst restriktivt och varsamt för att inte skada kringliggande puts. En bristfälligt utförd sentida vattriven ytputs togs även ner i spjälkande partier. En större sättningsspricka lagades ut i tunnvalvets hjässa. I torntrappan gjordes infästningar av löst sittande fogbruk. Viss fogkomplettering gjordes vilket utfördes något utdraget över stenyttans lika befintliga fogar. Bruket pigmenterades endast i de partier kring dörröppningen mot vapenhuset som putsats med ett mer lerhaltigt äldre kalkbruk.

En omfattande skada med saltvittrad puts fanns i vapenhusets norra vägg.

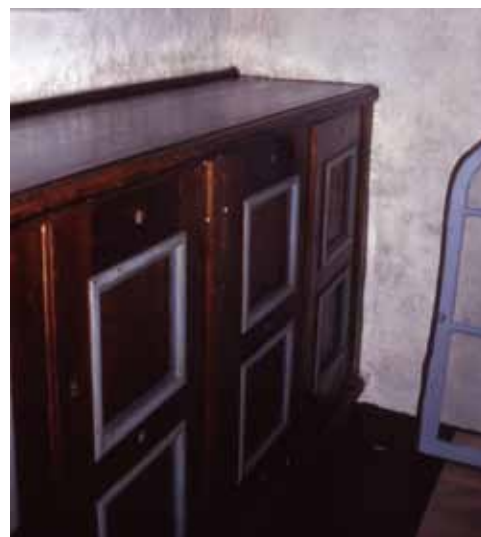
Bänkskivan till de lägre skåpen i sakristian hade en sekundär yta med syntetisk lack. Denna slipades nu ned och återställdes med pigmenterad linoljefernissa.

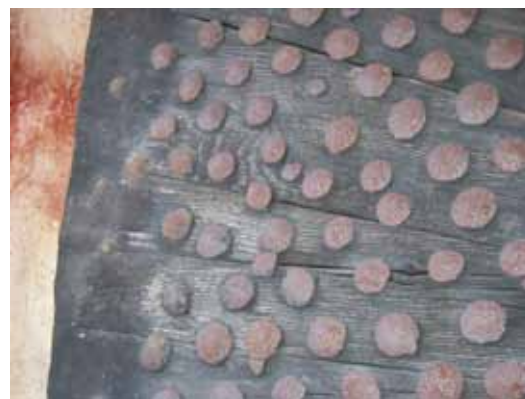
Porten var utvändigt kraftigt uttorkad med förekomst av sprickbildning. Smidet var genomgående korroderat vilket bidrar till en ålderdomlig patina. Gravrost förekom på enstaka ställen, vid gångjärnen eller på ytor med fågelträck. Smidet som var angripet av gravrost rengjordes varsamt med mjuk stålborste. Ett fåtal naglar som saknades kompletterades med nya handsmidda. Efter invändig mögelsanering tvättades metallytorna med lacknafta. Portens kraftigt uttorkade panel av ek och beslag behandlades med tre strykningar av s k Roslagsmahogny, blandad av lika delar dalbränd trätjära, rå kallpressad linolja och balsamterpentin. På portens övre del fanns spår av en svart tjära men att stryka med svartpigmenterad tjära hade givit ett utslätat utseende och valdes därför inte.

Detalj av västporten. Dess ekpanel var uttorkad.

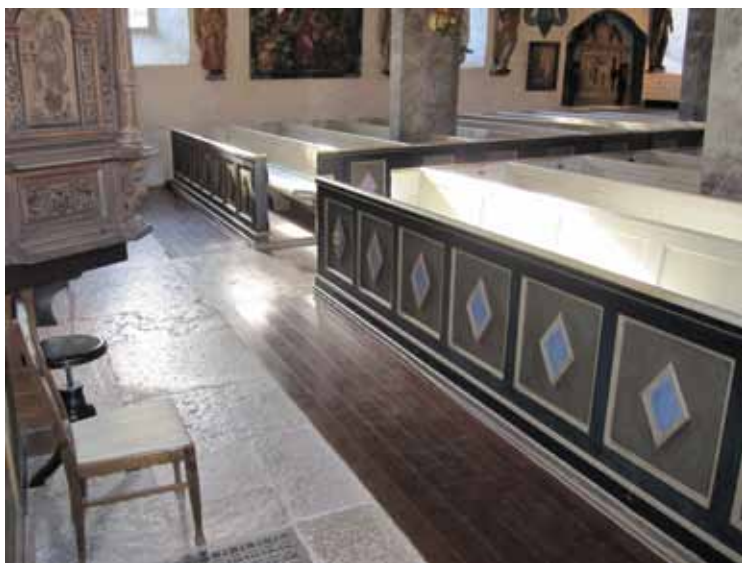
Golvet återställdes provisoriskt med ett fernissat brädgolv.

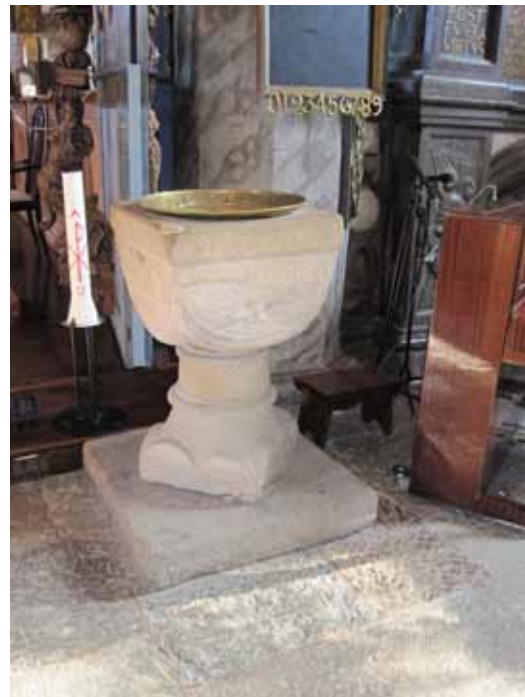
Utrymmet i långhusets främre del var för trångt för att rymma både dopplats och kör. .

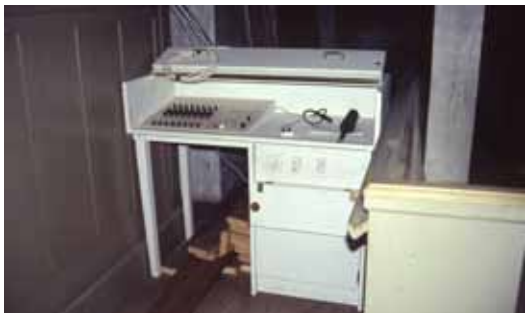
Den förutvarande manöverpanelen.

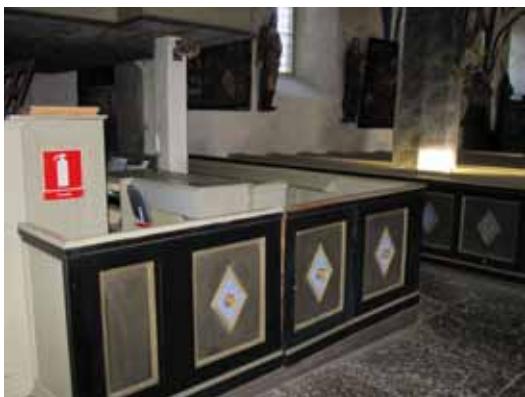
En ny estetiskt välanpassad manöverpanel byggdes i det nordvästra bänkkvarteret.

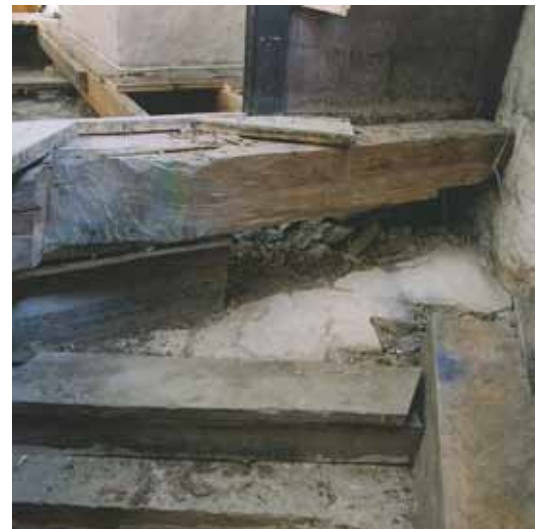
Då plankgolvet togs bort i den södra korsakristian påträffades en gjutning av kalkbruk 42 cm under golvnivån. Detta är sannolikt rester efter sättbruk till ett äldre kalkstensgolv. Här har även vinkällarens sekundära timmerväggar och trappsteg tagits bort. Foto: Göran Sandstedt.

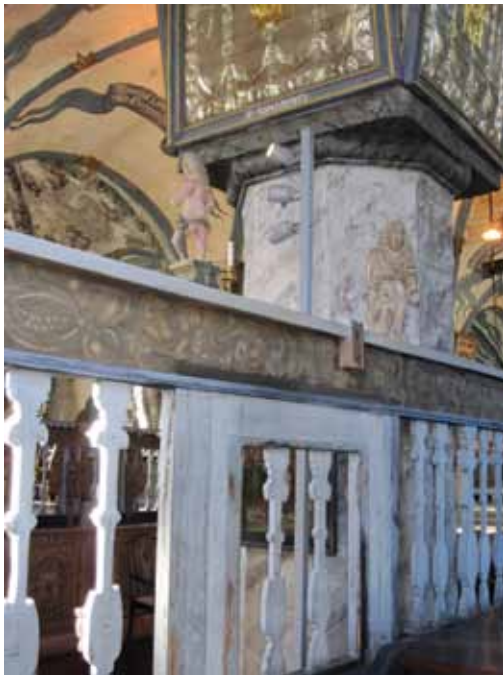
Ny altarbelysning på fristående stolpar bakom det inre pelarparet i koret.

De båda spotlighten till altarbelysningen var direkt skadliga eftersom de placerats alltför nära träskulpturer på korskrankets överliggare samtidigt som de alstrade hög värme och saknade UV-skydd. En ny altarbelysning samt förstärkt stödbelysning i korets främre del anordnades på fristående infästningsstänger monterade i korgolvet. Stängerna placerades i hörnet mellan de främre pelarna och korsranken vilket innebar en undanskymd placering utan påverkan på känsliga föremål samtidigt som ljuskällan hamnade i ett högre läge. Stagen förankrades väl i golvet för att bli stabila. En armatur av modell "Gadget" från Ljusdesign AB valdes. Armaturer förlackades i en matt grå kulör i en något mörkare ton än korskrankets blågrå kulör (NCS S5005-R80B). Även stagen målades i samma kulör.

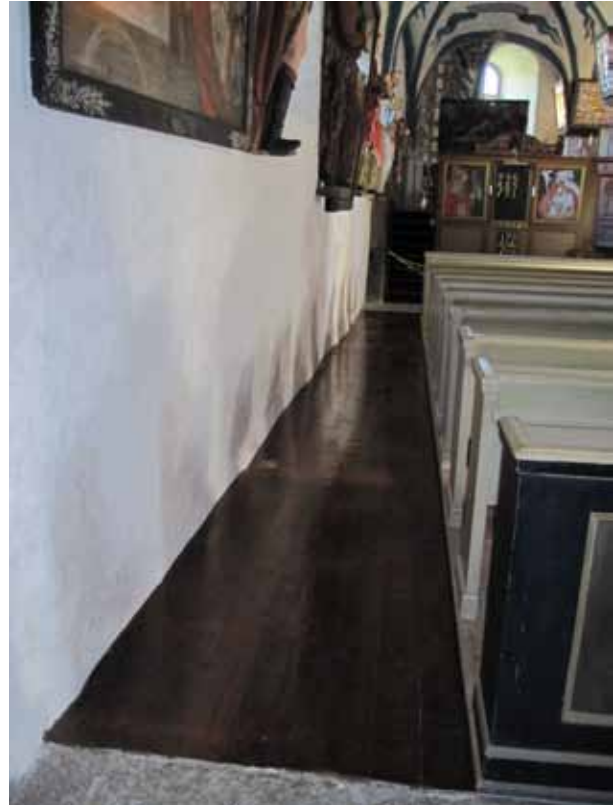
Den ena sidogången i långhuset med återställt fernissat brädgolv. Den påtagliga elkabelskenan längs ytterväggen har försvunnit.

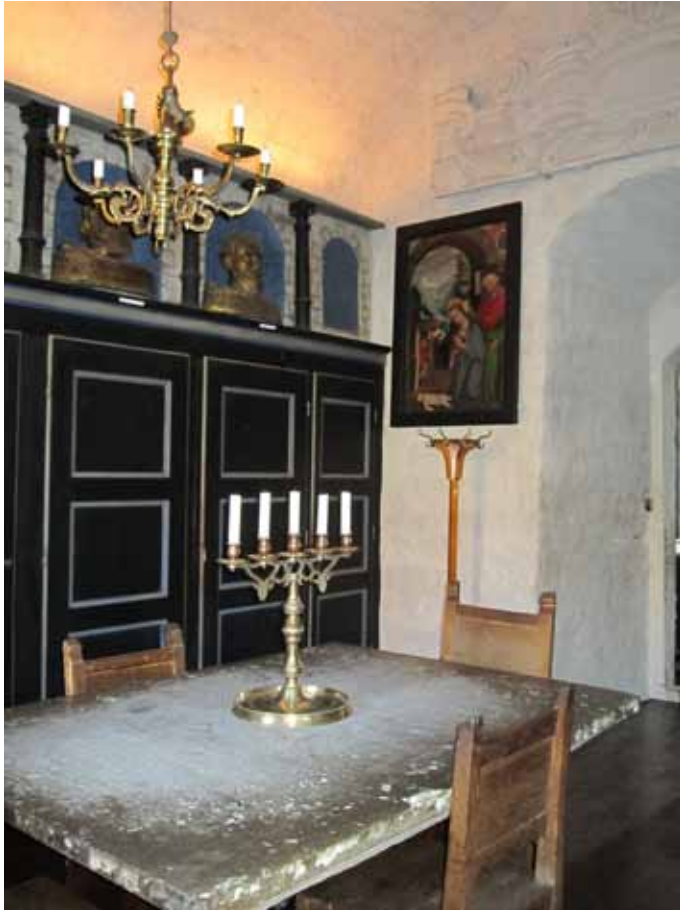
Sakristian med rengjorda väggar och valv, konserverat porträttgalleri samt bättringsmålad skåpsinredning.

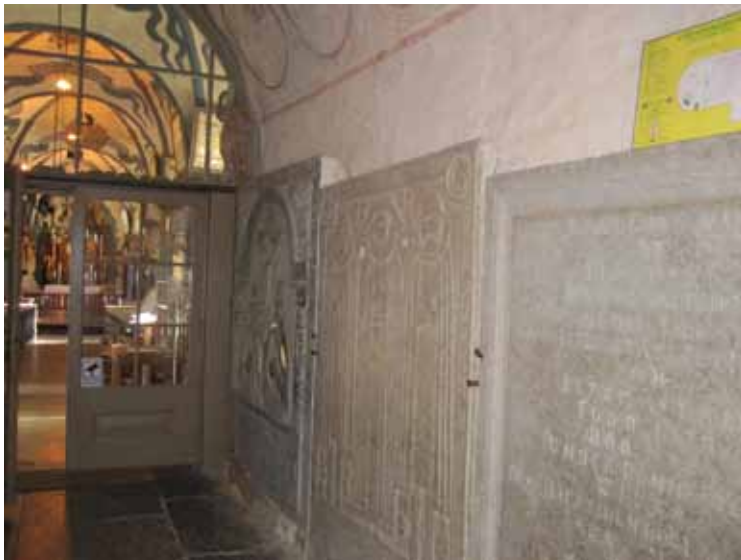
Vapenhuset efter mögelsanering och rengöring.

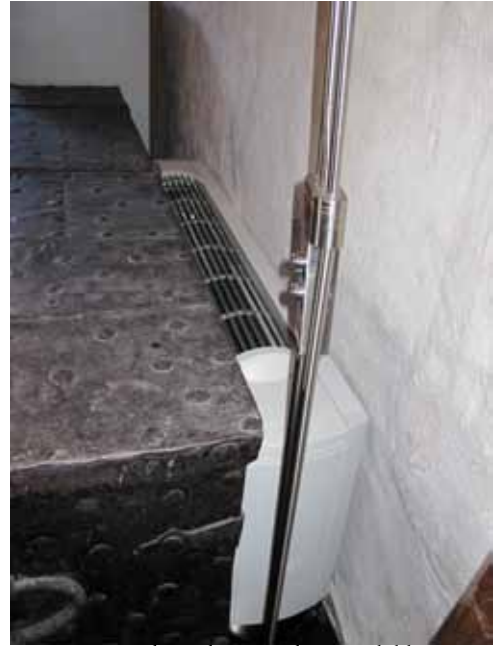
Den nya värmekonvektorn i sakristian doldes genom att placera järnkistan som tidigare fanns på Braheläk-taren här.

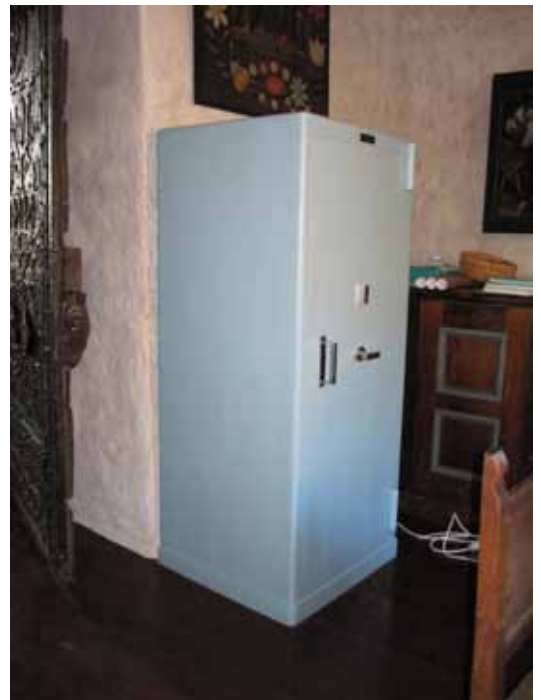
Det gröna kassaskåpet som rymmer kyrkosilvret målades om i en blågrå kulör som även finns hos skåpinredningen.

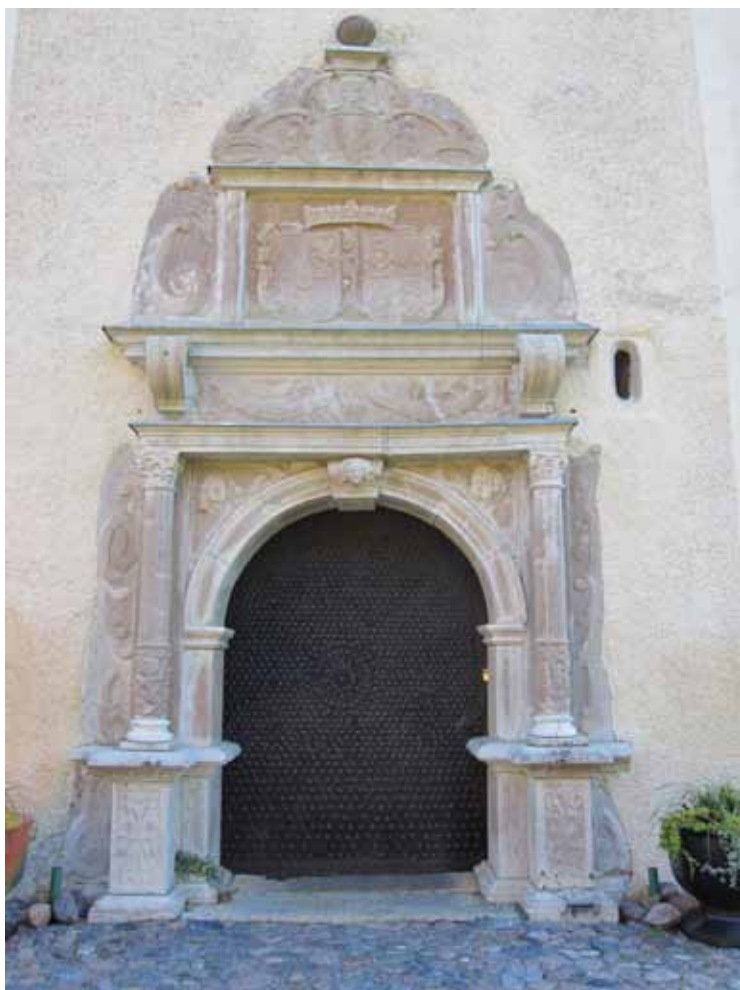
Kyrkporten tjärades om.

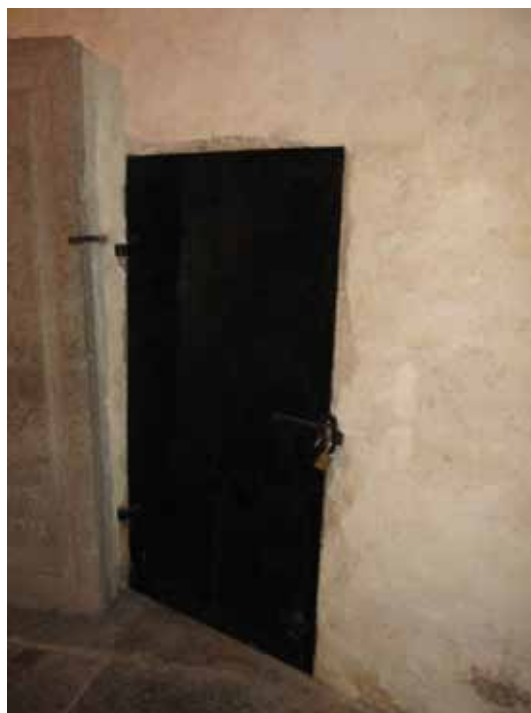
Plåtdörren i vapenhuset till torntrappen målades om med svart linojefärg.
