# Barkeryds kyrka

Antikvarisk medverkan i samband med  
restaurering av putsfasader och fönster

Barkeryds socken i Nässjö kommun

Jönköpings län, Växjö stift

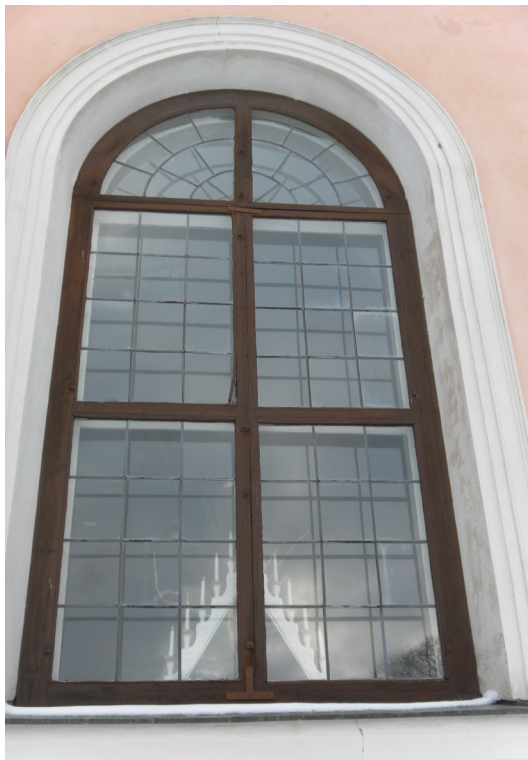
Ett av långhusets fönster för renovering.

Långhusets rundbågiga fönster har fasta träbågar som helt ligger utanpå karmen och dess poster. Bågarna har munblåsta rutor i blyinfattning, sekundärt insatta med kvartslist i bågen. I de rundbågiga övre bågarna finns spårfalsen kvar. Invändigt finns horisontella omålade stormjärn. Fönstren är indelade i två höga bågar samt en övre halvbågeformad båge, samtliga infästa med långa bultar i karm och mittpost. I tornets västfasad finns ett rosettfönster av gjutjärn. Samtliga fönster är målade i en brun kulör, utom de som renoverades 2009, vilka är järnoxidröda.

De blyinfattade fönstren var i stort behov av renovering. Blyspröjsen hade försvagats av oxidation och var i vissa lägen så spröd att den måste bytas. Träbågar och karmar var i stort behov av såväl utvändig som invändig ommålning.

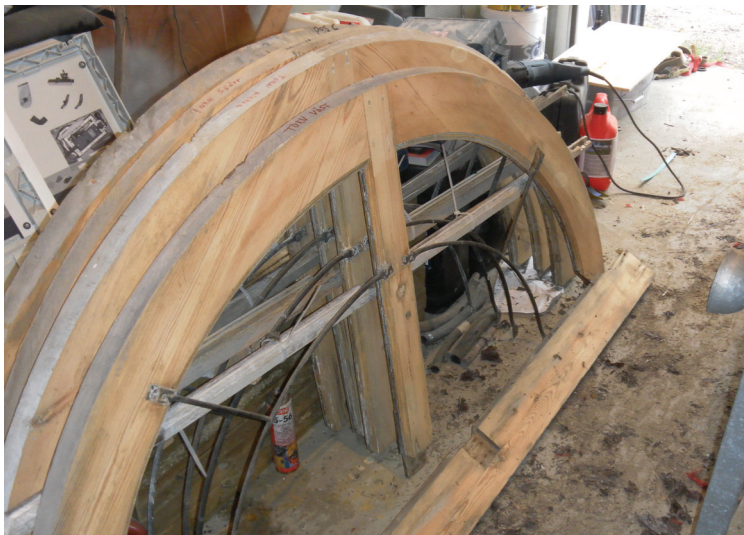
Några av de halvbågsformade fönsterbågarna från långhuset efter färgborttagning.

Samtliga fönsterbågar togs, efter uppmärkning, ned och renoverades på verkstad. Enligt tillståndshandlingen skulle all spröjs konsekvent bytas ut. Då arbetena påbörjades kunde dock entreprenören göra en noggrannare bedömning av den befintliga spröjsens kondition, vilken visade att den i stor utsträckning kunde bibehållas och istället lagas. Dessutom visade sig att de övre rundbågiga bågarne hade kvar sin ursprungliga spårvals och att vid demonteringen av dessa bågar skadades en stor del av originalglaset. Med en restaurering av befintliga spröjsar, i de bågar där detta var möjligt, kunde därmed originalrutorna skonas. Efter beslut om ändrad inriktning kunde slutligen all äldre blyspröjs bevaras utom i 6 av lunettbågarna.

Blyinfattningarna monterades ur i samtliga träbågar med kvartslist samt i de 6 lunettbågar där blyspröjsen skulle ersättas med ny. Originalglas med mindre skador limmades med epoxylim medan helt trasiga rutor ersattes med äldre munblåst glas av linkande utseende. Sprickor i spröjsen löddes efter rengöring från oxider. Blyspröjsen öppnades mot glaset och befintligt kitt ersattes med nytt linoljekitt pigmenterat i blyets gråa kulör med kimrök. Träbågarna skrapades trärena från alla äldre färglager. Utsatta delar oljades med s.k. halvolja och linolja och balsam terpentin i lika delar. Bågarna målades därefter med linoljefärg i tre strykningar. Redan 2009 hade beslut tagits om att ändra fönstren kulör till engelskt rött, för att

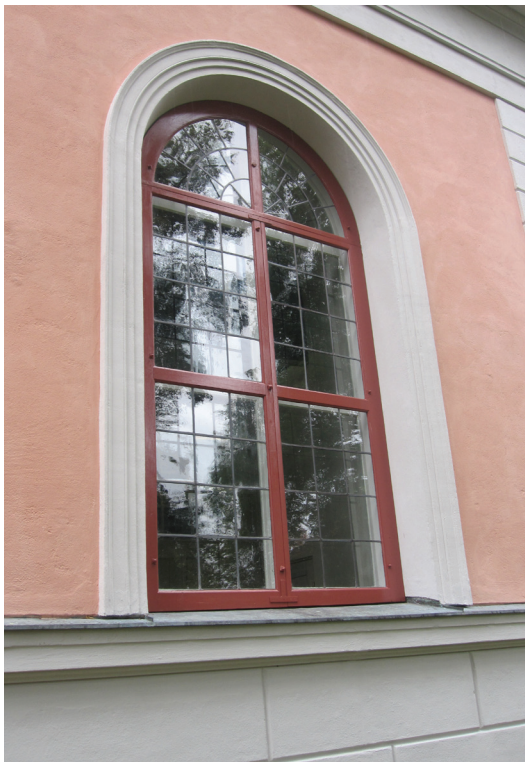
Ett av långhusfönstren efter renovering.

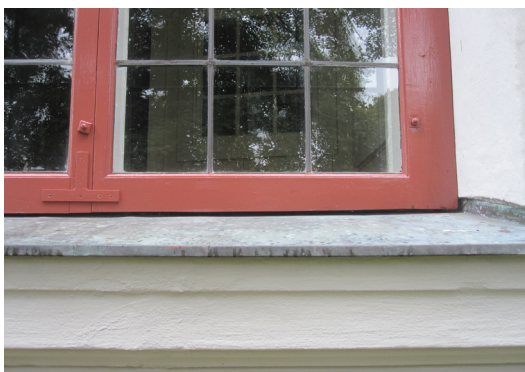
Fönsterbågarna återmonterades med befintliga bultar.

Gjutjärnsbågarna gjordes helt rena från färg och rost. Trasiga rutor ersattes med gammalt munblåst glas, snarlikt befintligt. Bengt Andersson i byggnadskommittén bistod med detta glas. Kittfalsen behandlades med blymönja före monteringen av glaset, vilket skedde med Tremco:s Mastic & fönsterkitt. Ommålning gjordes med linolfärg i tre strykningar.

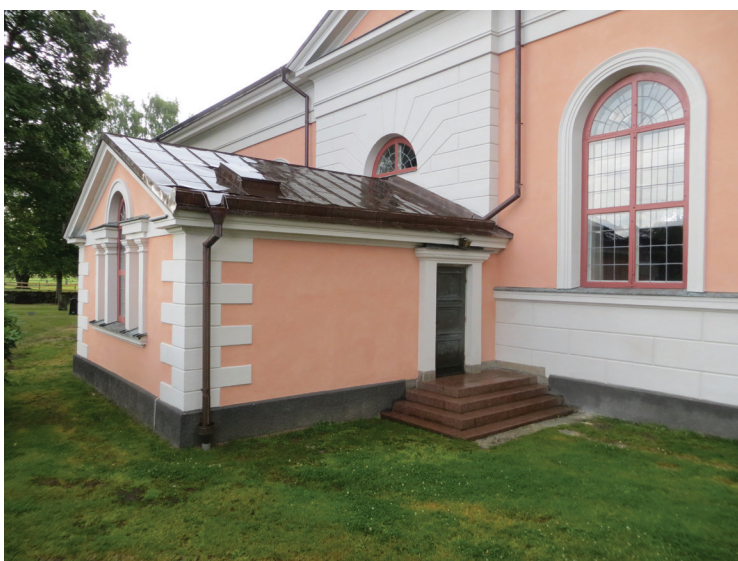
Sakristians fasad efter restaureringen.

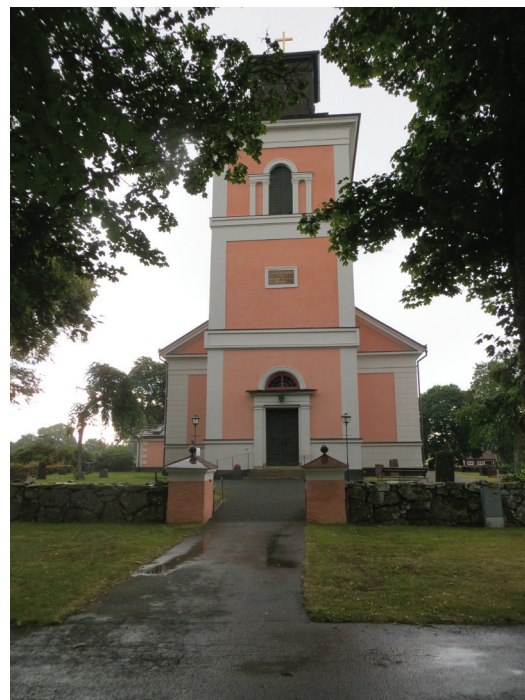
Kyrkans västfasad efter restaureringen.

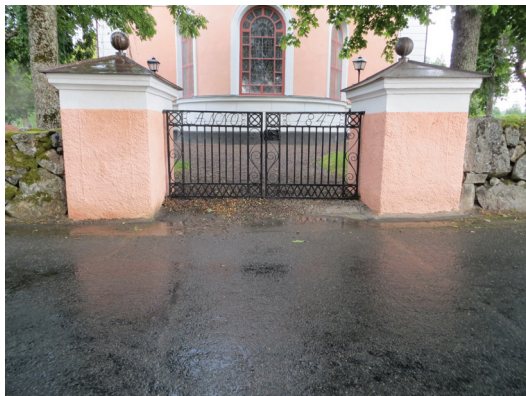
Ovan: Entrégrindarna mot öster med ny färgsättning på stolparna.

Frågan om kyrkans färgsättning lämnades öppen i länsstyrelsens tillstånd. Församlingens önskemål var att bibehålla den befintliga färgsättningen på kyrkan men man kunde tänka sig en vis justering av nyansen. Ett förslag till något ändrade kulörer togs fram av arkitekten. Eftersom målsättningen inte var en återgång till en autentisk färgsättning baserades detta förslag inte på en färgunderökning av fasaden. Efter att ett uppstrykningsprov gjorts på fasaden kunde byggherre, arkitekt och antikvarien enas om förslaget som innebar en mer varmt gulrosa nyans jämfört med tidigare samt en något mer mättad gråvit brytning för ruticering och listverk (för exakta kulörer se ”materialförteckning”). Färgsättningen på grindstolparna ändrades så att de kom att överensstämma med kyrkan och spår i färglagren på stolparna. Grunden avfärgades i en varmt mörkgrå kulör.

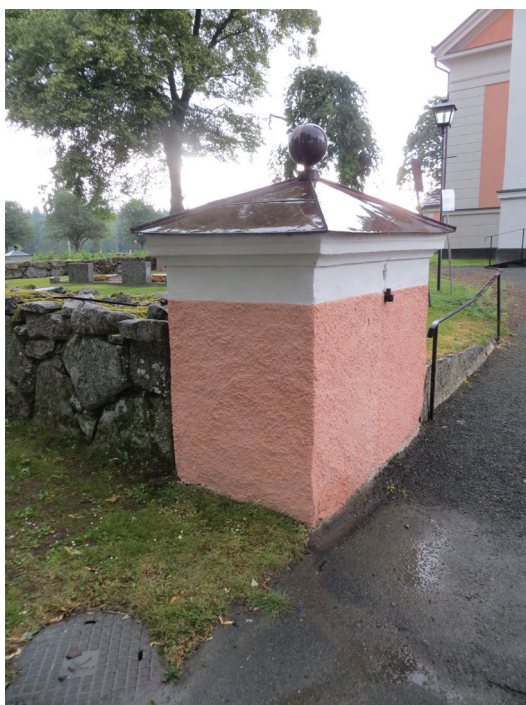
Nedan: Entréstolpe på kyrkans västra sida.
