# Norra Solberga gamla kyrka

Antikvarisk medverkan i samband med  
omläggning av spåntak  
Norra Solberga socken i Nässjö kommun,  
Jönköpings län, Linköpings stift

Rapport och foto: Robin Gullbrandsson  
Grafisk design: Anna Stålhammar  
Tryck: Arkitektkopia, Jönköping

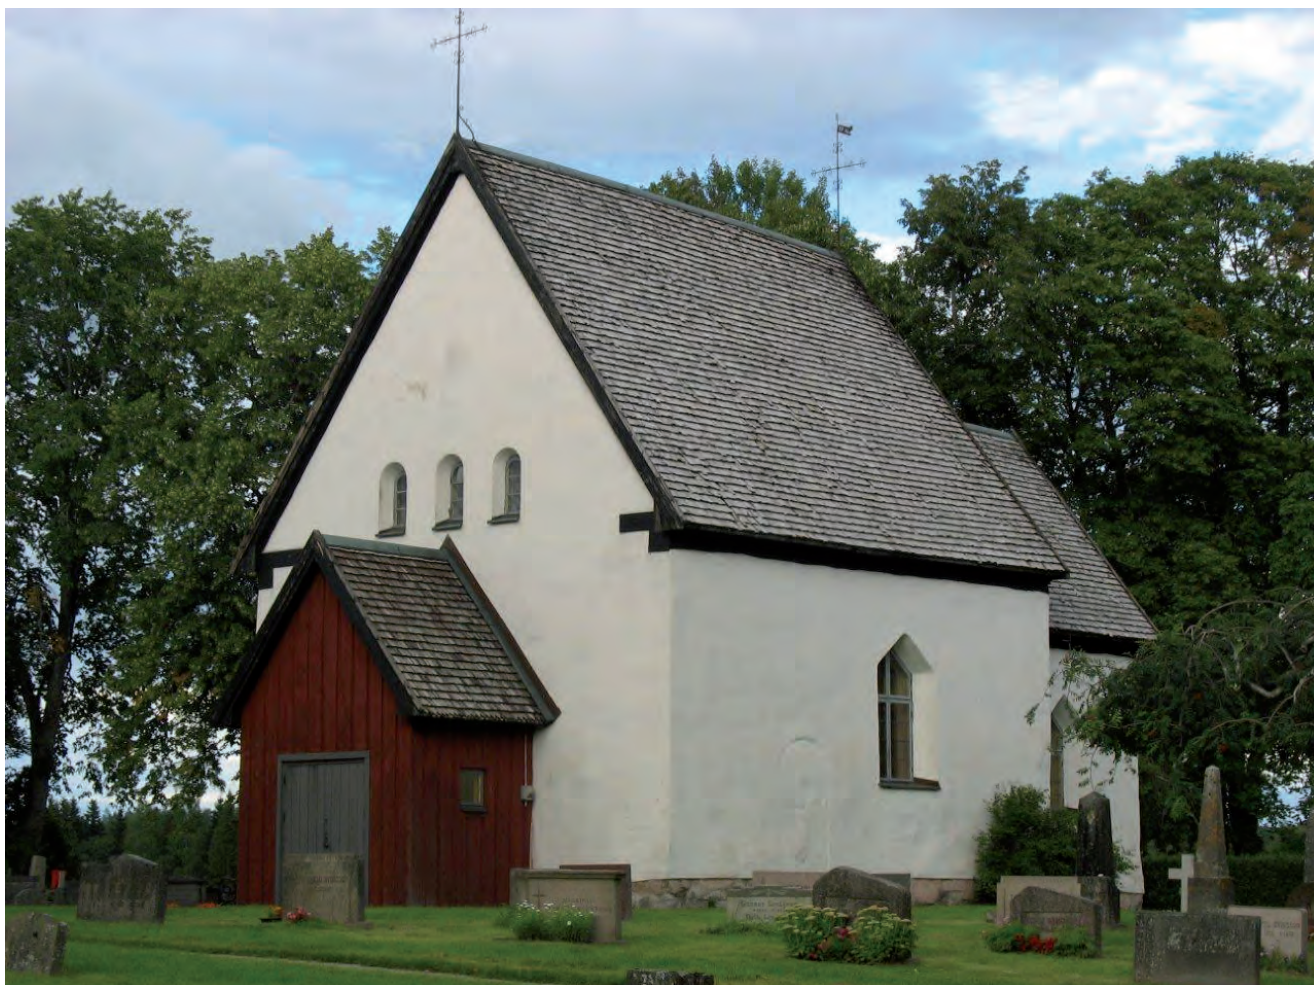
Norra Solberga gamla kyrka före arbetena. Befintlig täckning av ekspån från omkring 1930.

Befintlig spåntäckning utgörs av sågade ekspån från 1927–1932 respektive 1967–1971, spikade i trelagstäckning direkt på undertaket utan luftning i takfot. Spånen är 45 cm långa och 2 cm tjocka i nederkant. Änden är kapad i rät vinkel. Bleket är 15 cm långt. Spånen är fästa med en till två spikar, nu till stor del gravt rostskadade, varför flera spån lossnat. Vindskivor, vattbrädor och takfotsbrädor är svartmålade och härrör sannolikt från senaste stora översynen 1967–1971. I mötet mellan kor- och sakristitak ligger på västsidan en rännal av kopparplåt. På vapenhuset ligger kluvna furuspån från 1971 i gott skick. Nedersta två varven är med dekorspån, C- och spetsspån.

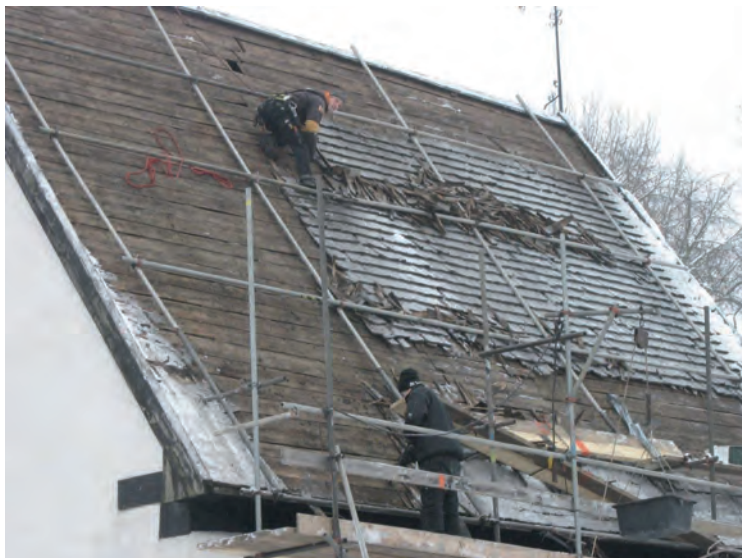
Rivning av spån på långhusets norra takfall.

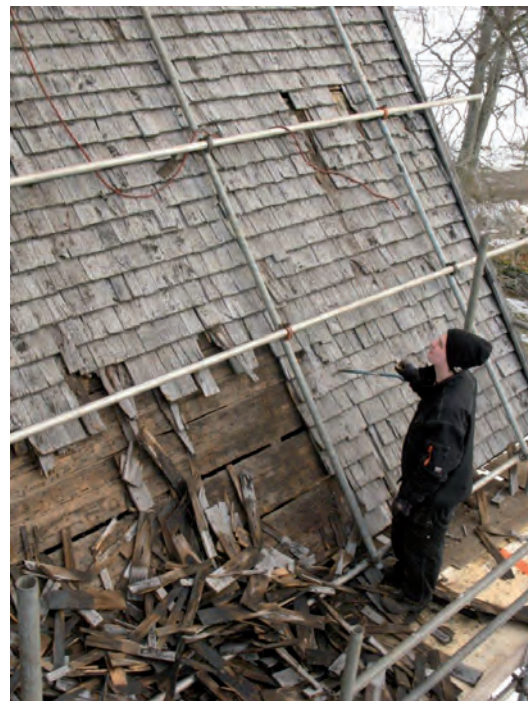
Rivning av spån på korets norra takfall.

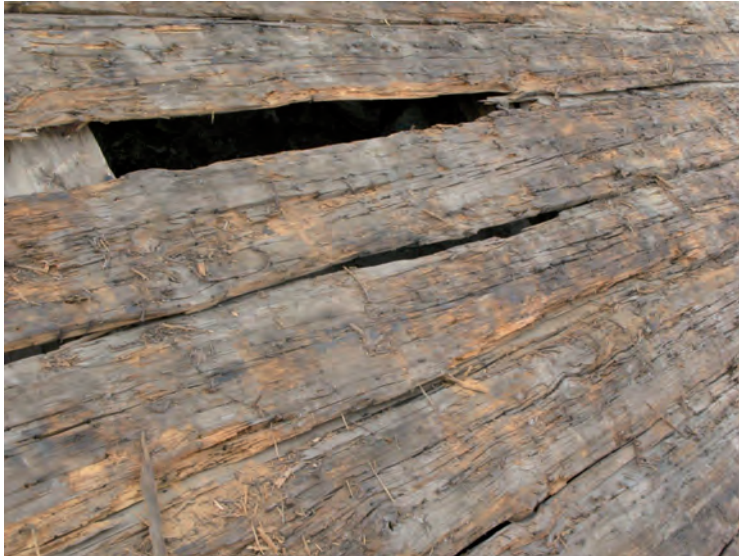
Undertaket på sakristian var i sämre skick. Detta bestod till stor del av handbilade furubrädor, fästa med smidd spik. Gamla läckage hade åsamkat skador i takstolarna, vilket föranlett insättning av kompletterande enkla takstolar och förstärkningar. Stora delar av undertaksbrädorna byttes mot nya sågade på båda takfallen. De som bedömdes vara i gott skick lämnades kvar. En av de demonterade brädorna sparades på sakristivinden. På nordsidan av takstol nr 4

Äldre undertak av bilade brädor på sakristian.

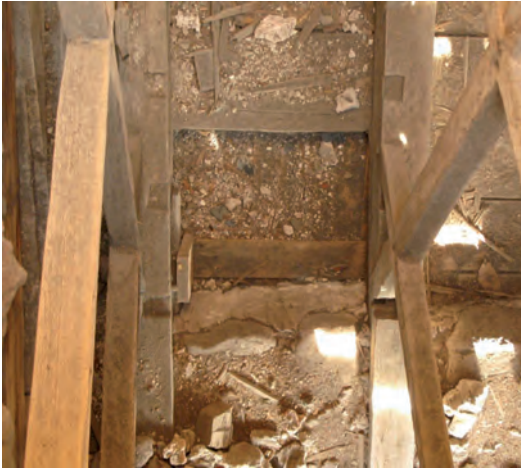
Tre parallella urtag i två av bindbjälkarna kan vara spår efter en upphängning av klockor.

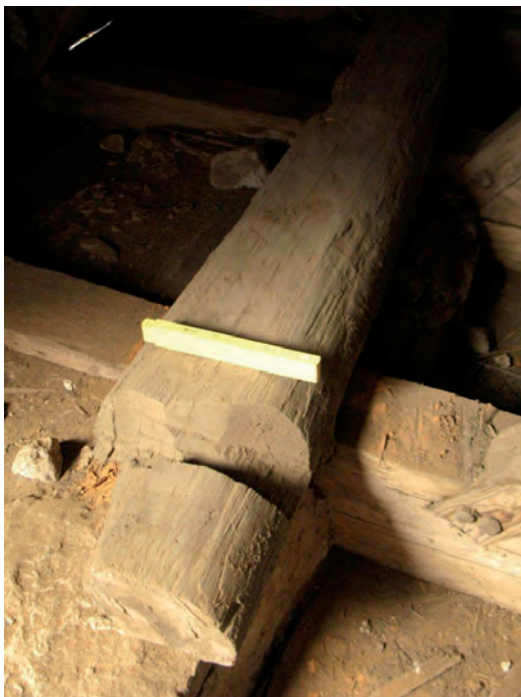
Halvklov av furu med urhuggning i ena änden, liggande löst på murkrönet. Bredd 26 cm, höjd 12 cm, längd 210 cm. Oklar ursprunglig funktion.
