# Ängsladan i landskapet

Inventering av ängslador i Jönköpings län  
med särskild tyngdpunkt i  
Nässjö, Vetlanda och Eksjö kommuner,  
Jönköpings län

Inventering av ängslador med särskild tyngdpunkt i  
Eksjö, Nässjö och Vetlanda kommuner  
Jönköpings län

Rapport och foto: Anders Franzén, Göran Sandstedt (sid. 25), Alexander Schill (sid. 14).  
Kartbearbetning: Ingvar Røjder  
Grafisk mall: Anna Stålhammar  
Tryck: ARK-Tryckaren, Jönköping 2014

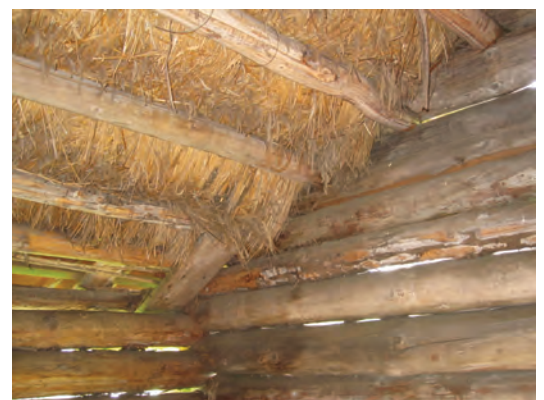
Ofta finns äldre sticktak bevarade under sentida plåttak, men i undantagsfall finns halmtak bevarade under nyare tak. Detta ger goda möjligheter till byggnadsarkeologiska undersökningar.

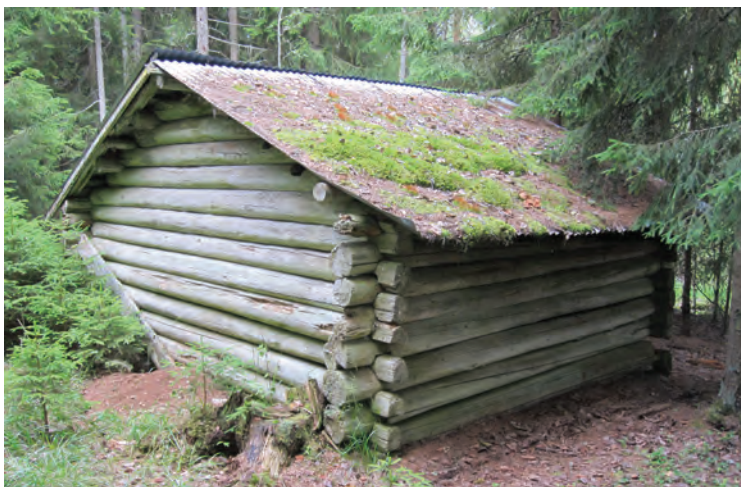
Det är symptomatiskt att endast en av de lador som hade ett tak av hyvlade stickor vid en tidigare inventering – ladan i Packebo i Malmbäcks socken – är bevarad. I detta fall är sticktaket emellertid bristfälligt och kräver insatser inom kort.

Ängsladan i Packebo (Malmbäcks socken, Nässjö kommun) är en av ytterst få med sticktak. Däremot är det vanligt att gamla sticktak ligger kvar under sentida plåttak.

Av ovanstående resultat framgår tydligt att sticktak visserligen kan försvaras från kulturhistorisk synpunkt, men det är knappast realistiskt att använda sticktak om man inte kan säkerställa att vårdåtgärder genomförs kontinuerligt. En sådan ambition kan knappast förväntas annat än om återkommande bidrag avsätts. Sannolikt räcker inte de bidragssummor som utgår för ”utvald miljö”, utan länsstyrelsen 7:2-medel blir i så fall aktuella. För att säkerställa ett större bestånd av ängslador är det säkerligen nödvändigt att de flesta har tak som inte kräver regelbundet underhåll, dvs. plåt.

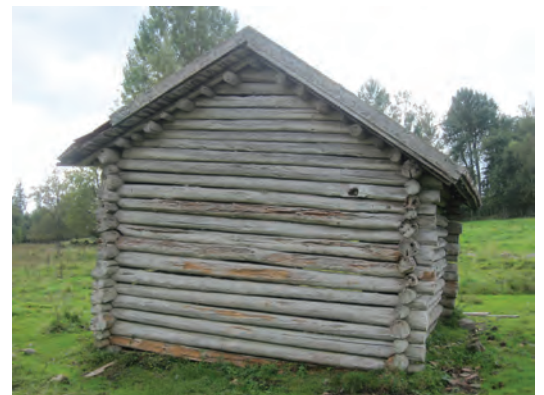
Många timrade ängslador har en takkonstruktion med så kallade mångåsar, d.v.s. tätt med längsgående åsar från gavel till gavel. Detta kan ses som ett tecken på att de var försedda med halmtak från början. Ängslada i Fågelhults by, Kråkshults socken, Eksjö kommun.

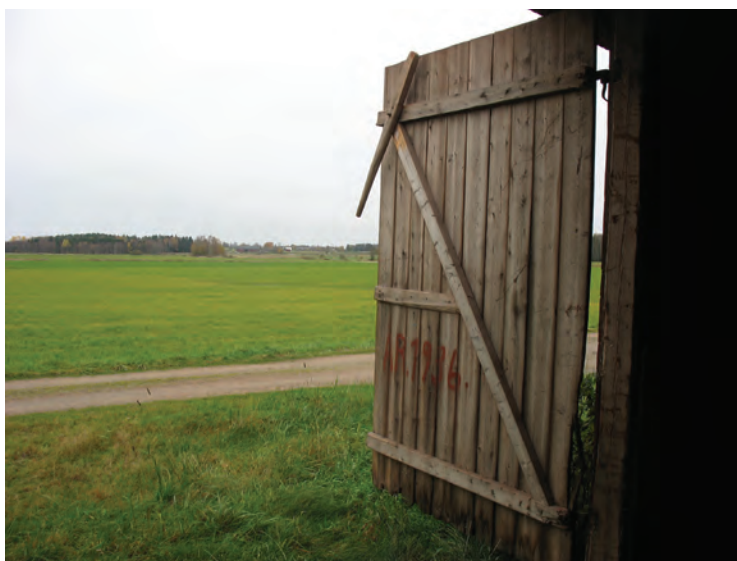
Denna ängslada i byn Ås (Ås socken, Gislaveds kommun) är försedd med det målade året 1936 på insidan av en port.

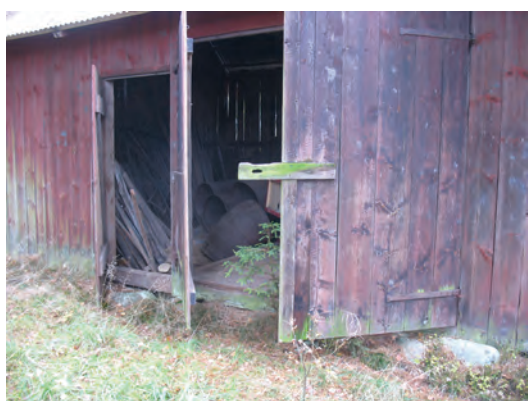
Denna ängslada i Ås socken, Gislaveds kommun, har för ovanlighetens skull en mindre sidodörr och brädgolv i genomkörningen. Kanske är det frågan om en kombination med ett så kallat sommarfåhus.

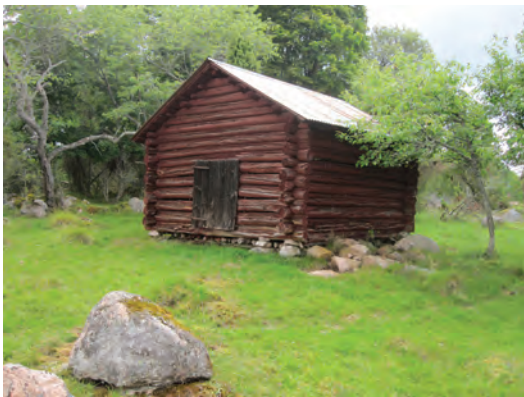
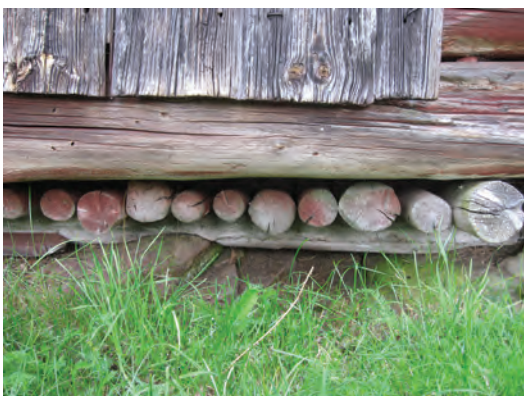
Ängsladan är av en ålderdomlig typ, välbevarad och i gott skick. Omgivningens ängsliknande karaktär förstärker det autentiska intrycket. Att gårdsbebyggelsen ligger förhållandevis nära ladan är ovanligt, men bör ha sin förklaring i en senare utflyttning.

Ängsladan och dess närmiljö kan sägas ha ett särskilt kulturhistoriskt värde.

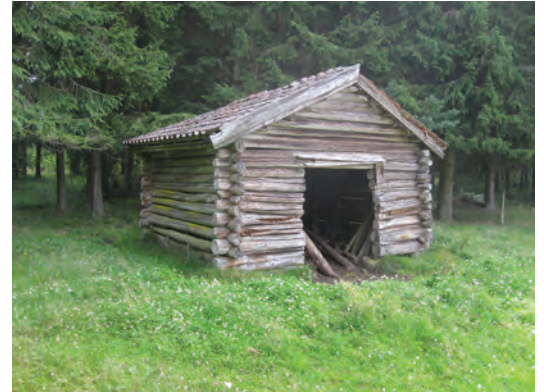
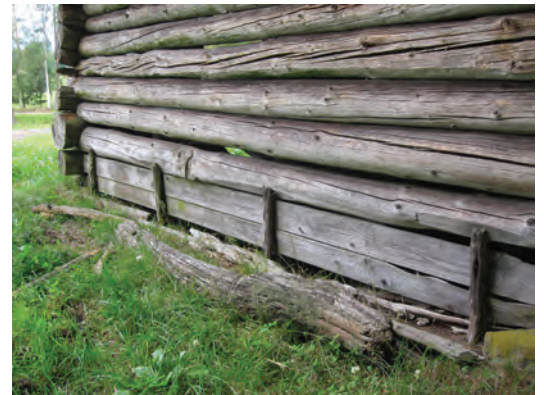
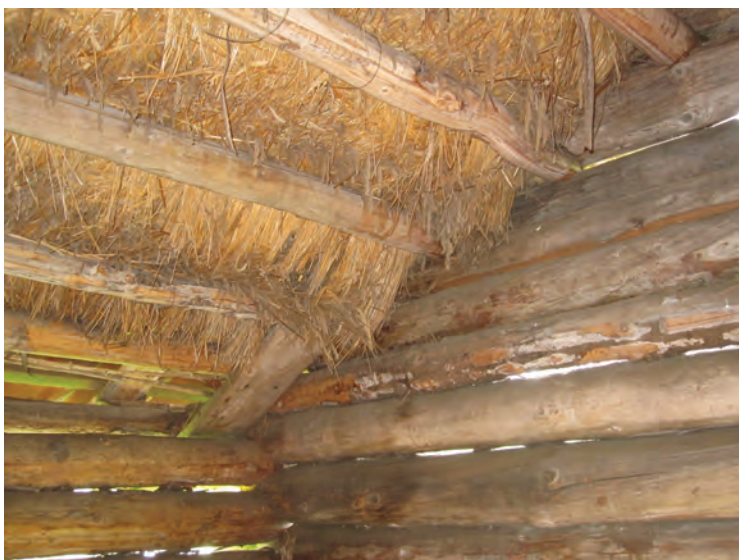
Ängsladorna är av en ålderdomlig typ, välbevarade, men i något bristfälligt skick. Av särskilt byggnadstekniskt intresse är de bevarade halmtaken under tegelpannorna. Läget i anslutning till före detta ängar gör landskapet mer förståeligt. Ängsladorna och deras närmiljö kan därför sägas ha ett särskilt kulturhistoriskt värde.

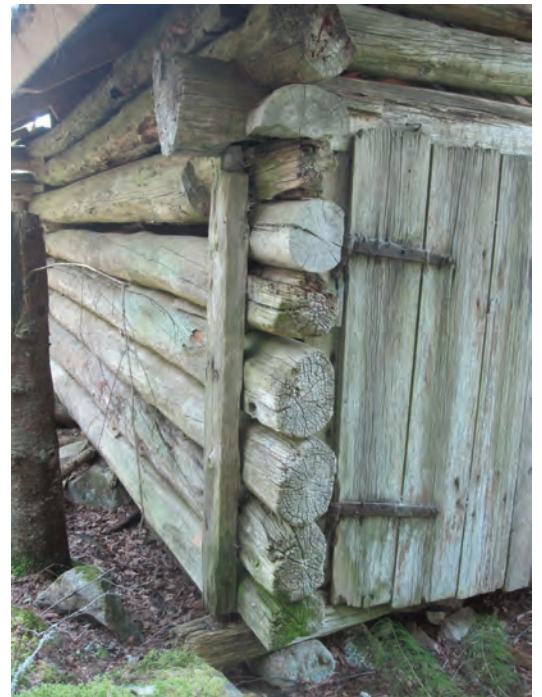
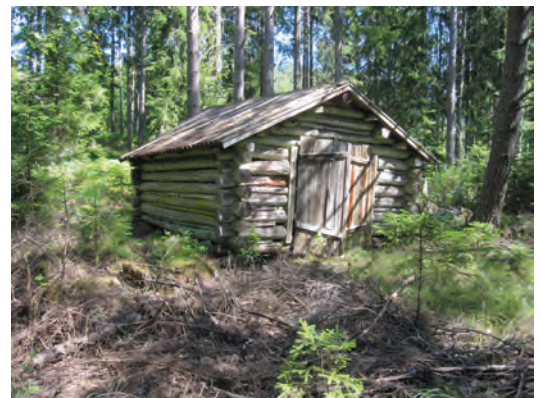
Ängsladorna är alla av en ålderdomlig typ, välbevarade, och i något varierande skick. Att de är timrade av rundtimmer, omålade och försedda med bräddtak ger ett äldre utseende. Läget i anslutning till före detta ängar är inte uppenbart för den som besöker ladorna i dag och det finns inget visuellt samband mellan dem. I detta fall är det främst ängsladorna *i sig* tillsammans med den välbevarade bykärnan som konstituerar det kulturhistoriska värdet.

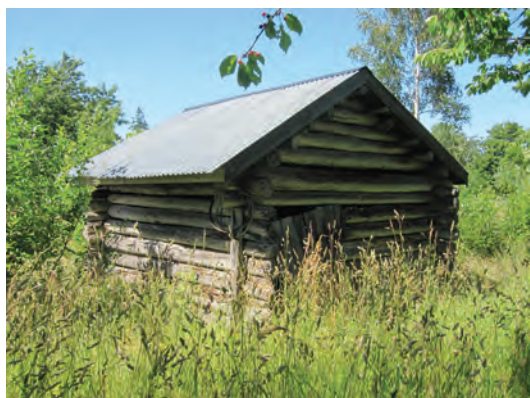
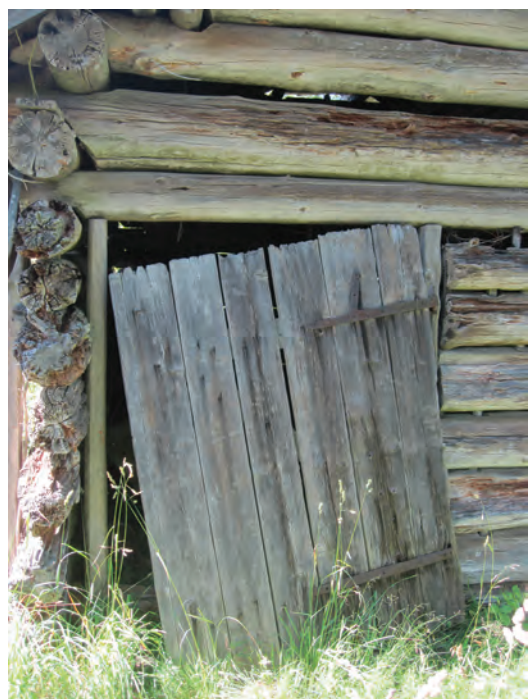
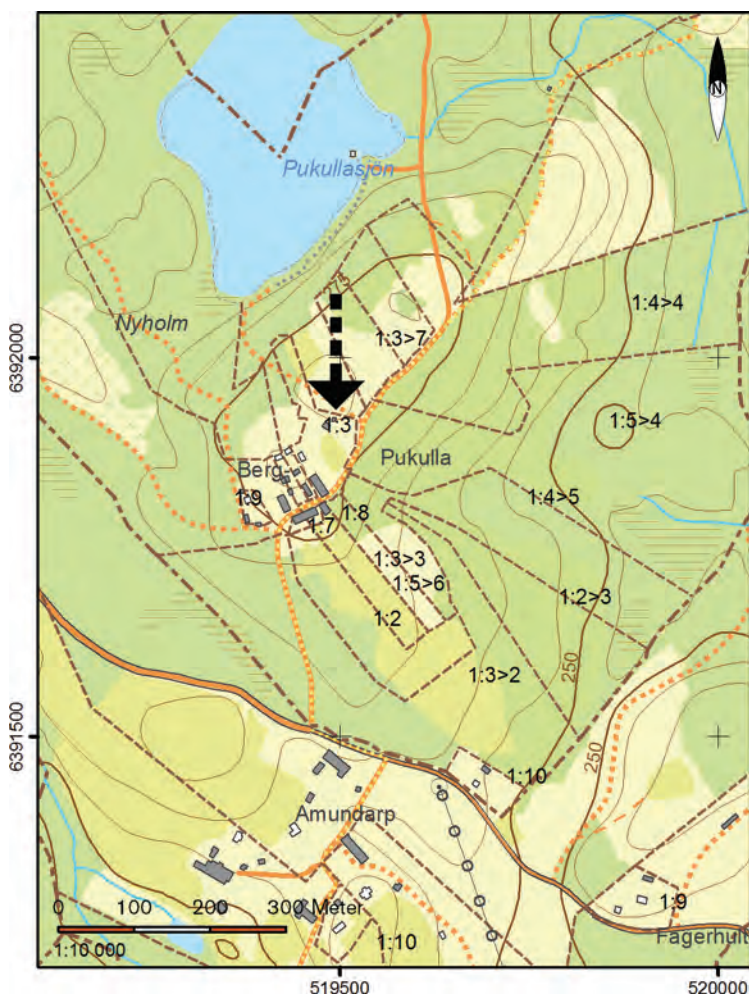
#### Pukulla - ålderdomlig ängslada inom riksintresse

Ängsladan är uppförd av rundtimmer med utskjutande knutar. Mot sydost finns en sidoplacerad gavelingång med dörr av brädor. Byggnaden har ett sadeltak belagt av trapetskorrugerad stålplåt på stickor. Vid inventeringen 1982 låg enkupiga telepannor på byggnaden. Takkonstruktionen utgörs av mångåsar och allt tyder på att byggnaden ursprungligen haft halmtak.

En kuriös detalj är hur timmerstockarna som gränsar mot dörröppningen är stabiliserade. Förutom de sedvanliga dymlingarna stabiliseras väggavsnittet inte bara av en stolpe/gåt, utan även av delar av ett lieblad som slagits in i timmerändarna, se illustration. En annan byggnadsteknisk observation är att stockarnas ändrar är kapade utan anspråk på precision. Knutskallarna är olika långa och en del är snedhuggna.

Ängsladan är av en ålderdomlig typ, välbevarad, men i slitet skick. Nyttjandet av ett lieblad för stabiliseringen liksom närheten till bybebyggelsen är ovanlig.

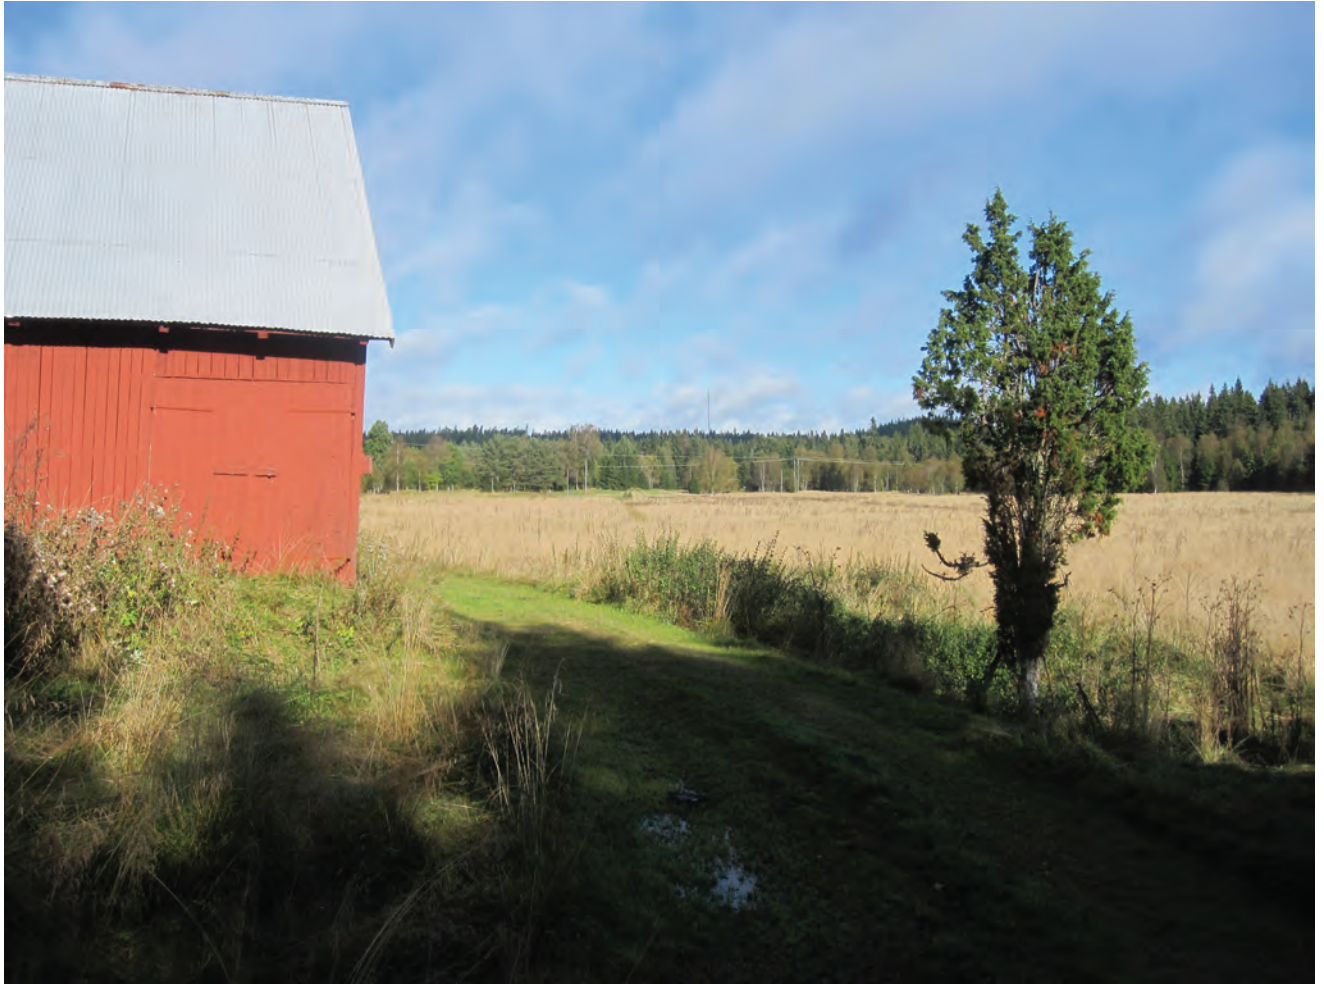
Byn omfattar två ängslador. Den norra är uppförd i regelverkskonstruktion med brädväggar under ett tak av sinuskorrugerad stålplåt. Portarna på långsidorna är förskjutna mot öster. Allt detta är i enlighet hur denna typ av lador brukar vara utformade. Det som emellertid är unikt är att ladan är ingrävd i grusåsen och att den ingrävda gaveln är av gjuten betong.

Ängsladan är av en sedvanlig typ fränsett betonggaveln, välbevarad och i gott skick. Ängsladan och närmiljön med sankängarna kan sägas ha ett särskilt kulturhistoriskt värde.

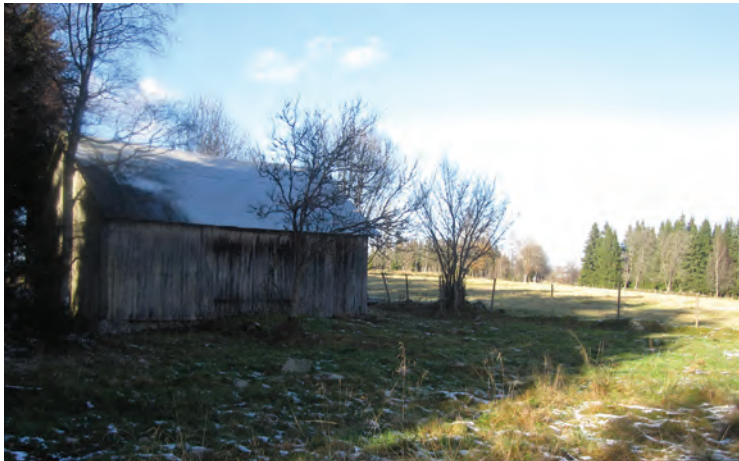
Den norra ladan är belägen ca 400 meter från bykärnan, fritt på ett åkerområde och invid en mindre bilväg. Kring ladan ligger fältsten i ett flackt röse. Ladan ligger väl synlig, men ingen annan lada ligger inom synhåll. Denna norra lada har en slät fasad av brädor av varierande bredd, delvis återanvänd. Brädfasaden är målad

med röd slamfärg. Taket är belagt med sinuskorrugerad stålplåt. Mot norr finns pardörrar och mot söder finns två pardörrar invid varandra, båda med sentida brädpanel.
