# Nydala kyrka

Antikvarisk medverkan i samband med  
nytt styr- och reglersystem för värmen

*Nydala socken i Värnamo kommun,  
Jönköpings län, Växjö stift*

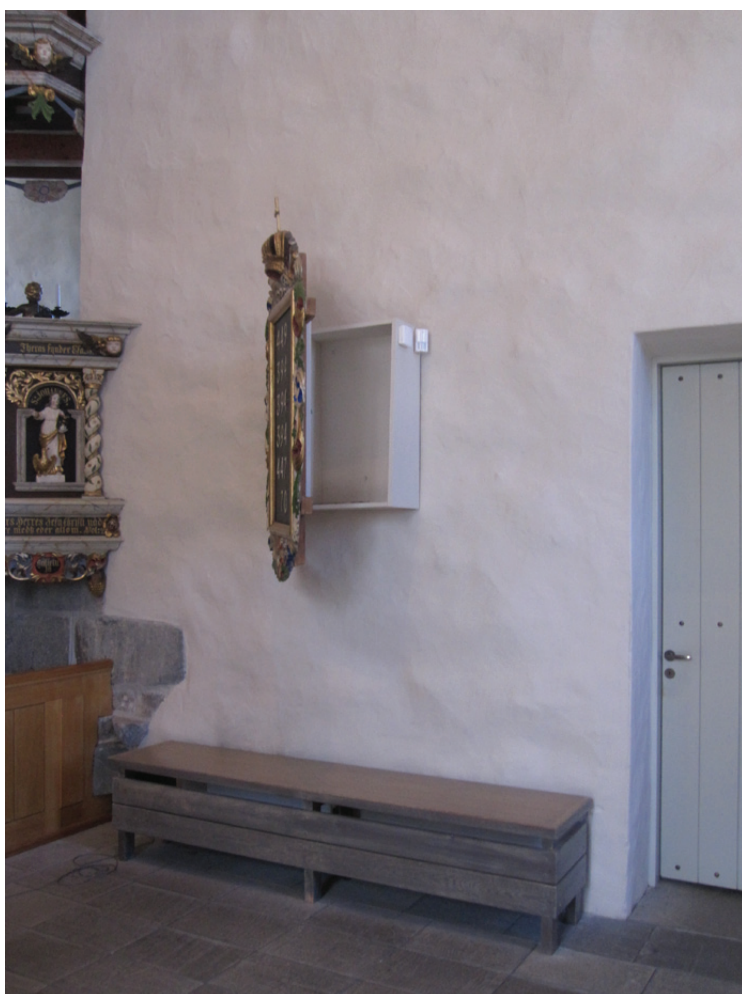
Givaren i koret är monterad på nummertavlans skåps-gavel.

Vid slutbesiktningen konstaterades att givarna samt vissa sedan tidigare utförda elinstallationer i kyrkorummet, ska målas in. Vidare diskuterades huruvida givaren i bondkyrkan med sin placering i predikstolen sitter alltför avskärmad för att ge rätt styrning. Besluts att avvakta till hösten 2013 för att se om systemet anpassar sig till givarens placering. Ett alternativt läge för givaren diskuterades om den behöver flyttas. Möjlig placering skulle i så fall kunna vara på den nedersta bänken på norra sidan, på dess gavel mot mittgången.

När rapporten sammanställdes var målningsarbetena inte utförda. Inmålning av givare och synliga kabeldragningar ska göras av Finanders måleri, Värnamo, efter förteckning upprättad av antikvarien.

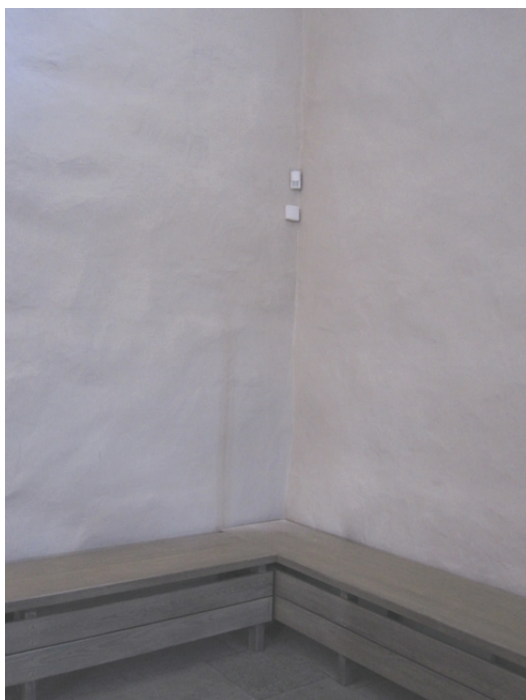
Givaren i norra korsarmen, är placerad i anslutning till tidigare monterat larmdon.

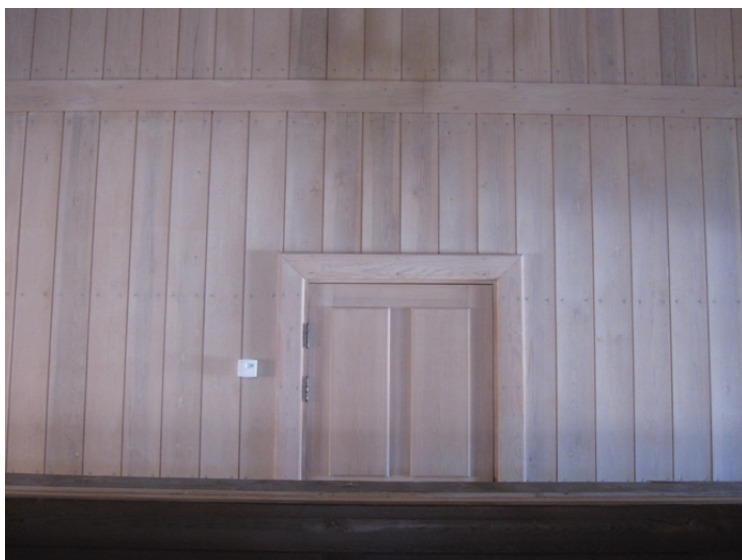
Givaren i museirummet bakom läktaren.

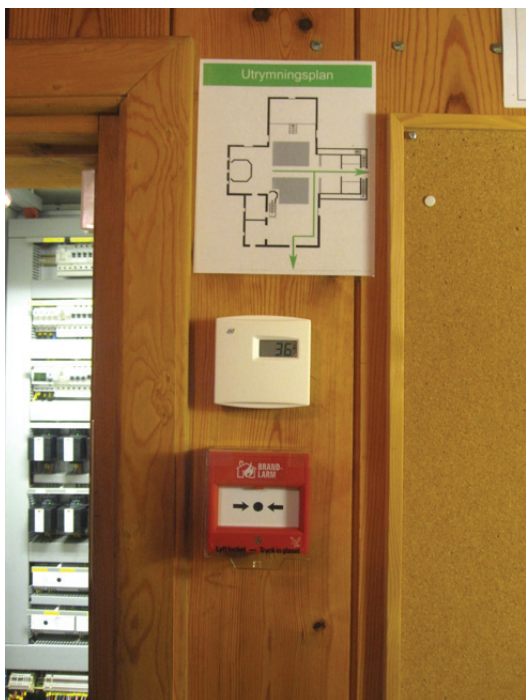
Ovan: Givaren i förrummet, vid sidan om dörren in till förrådet där elcentralen och styrenheten är placerad. Till höger: Den utgående sändaren är monterad i tornet, i anslutning till trappan.

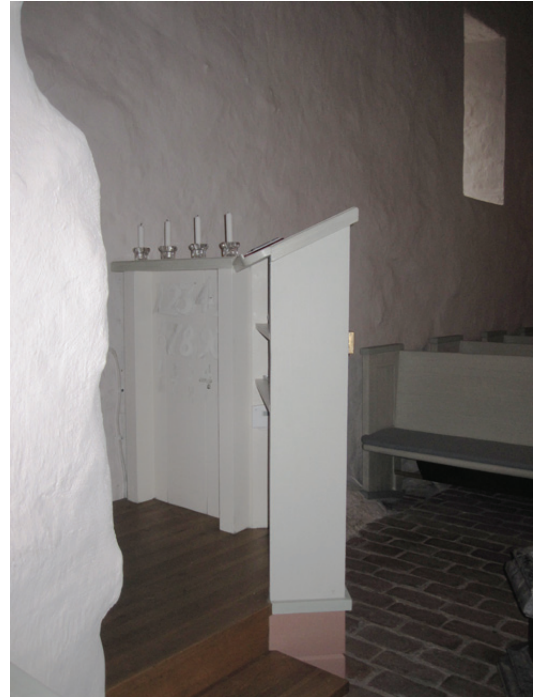
Givaren i bondkyrkan är monterad i predikstolen.

Om givaren i predikstolen inte fungerar tillfredsställande, beroende på att den sitter för avskärmat, har ett alternativt läge diskuterats, på den nedersta bänken, på kyrkans norra sida, på gaveln mot mittgången till.
