# Vrigstads kyrka

Antikvarisk medverkan i samband med restaurering vid angrepp av äkta hussvamp  
Vrigstads socken i Sävsjö kommun  
Jönköpings län, Växjö stift

## **Vrigstads kyrka**

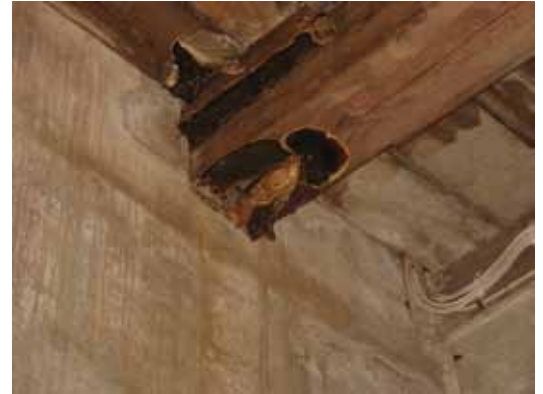
Ovan och till vänster: angreppet av äkta hussvamp framträdde först på bjällkarna i tornet.

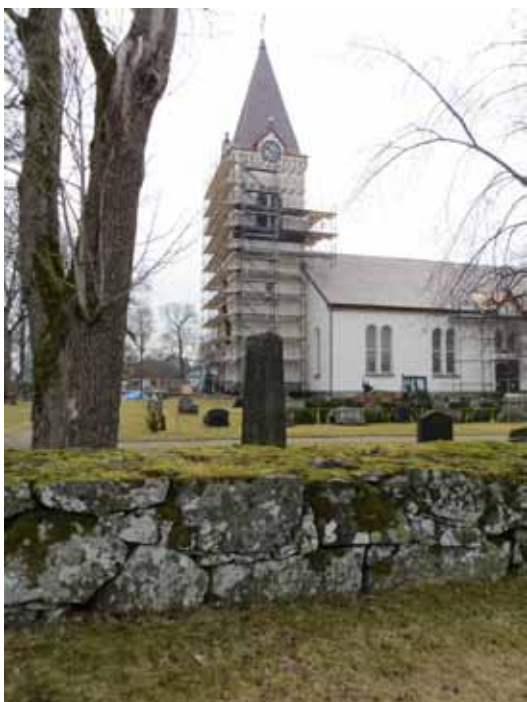
Här har arbetena med tornet påbörjats.

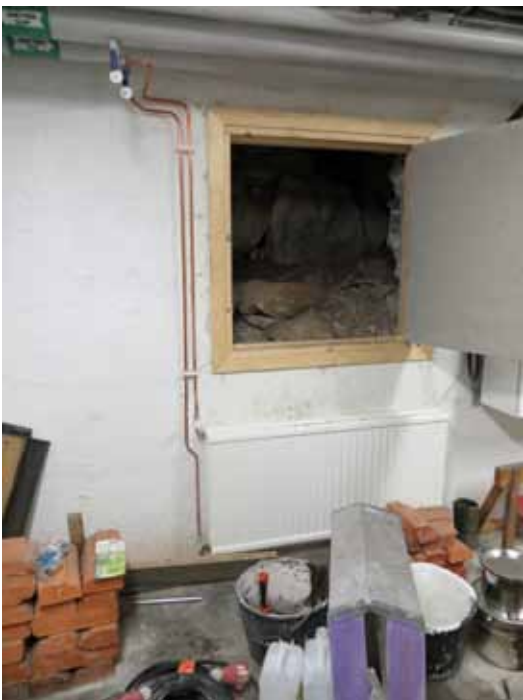
Tillträdet till krypgrunden hade försäkrats av att luckan var liten. Bilden visar den nya öppningen som togs upp i pannrummet.

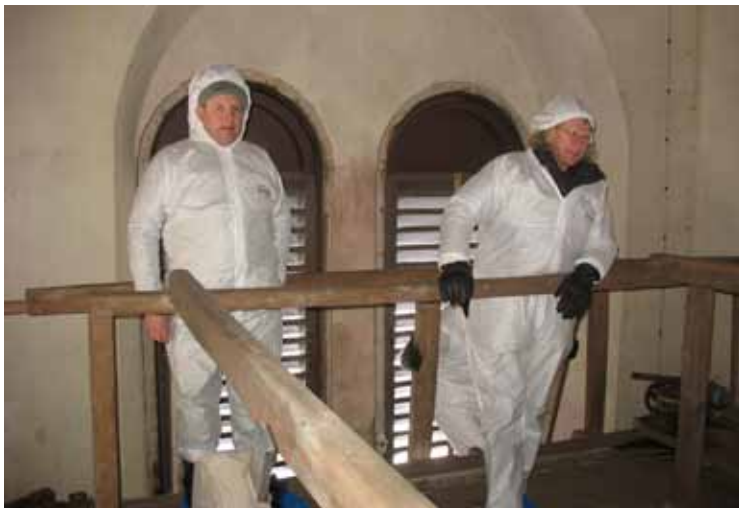
Skyddskläder bars av alla som vistades i de sporkontaminerade delarna av tornet.

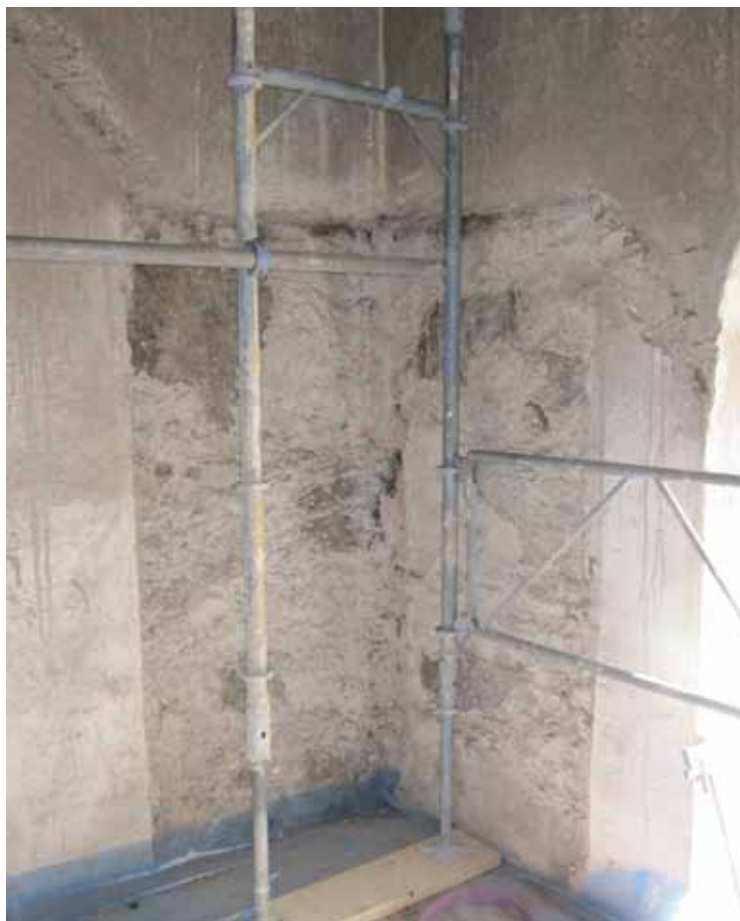
I detta hörn stod en inbyggd skrubben under ett av den gamla trappans vilplan. Spåren syns i putsen. Skrubben har byggts före den slutliga putsningen. Även trappans vangstycken kan skönjas som spår i putsen.

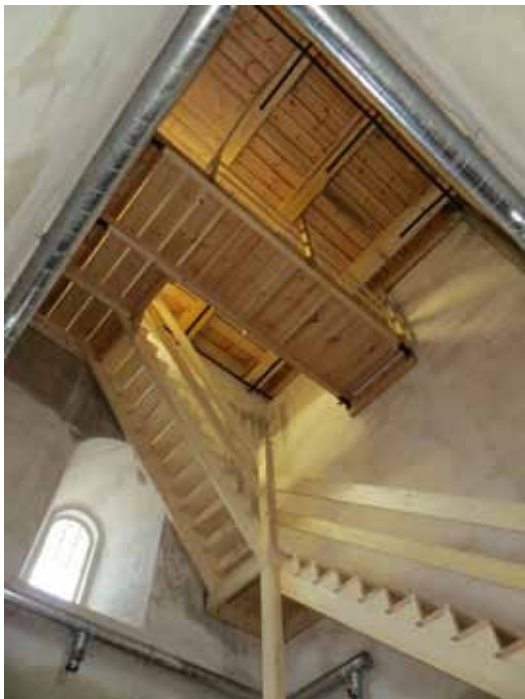
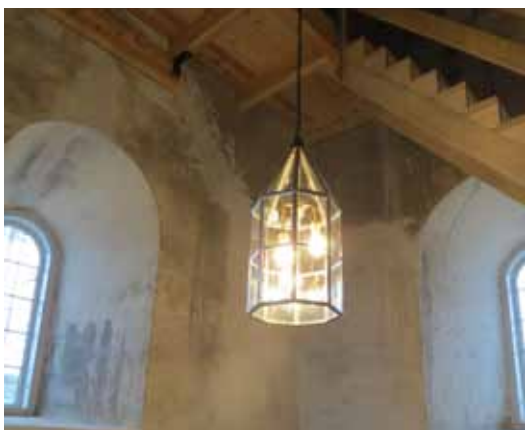
Ovan: Det nya rummet, som försågs med en lykta.  
Nedan: Spikar från ankarjärn som varit fastsatt i en nu borttagen bjälke.

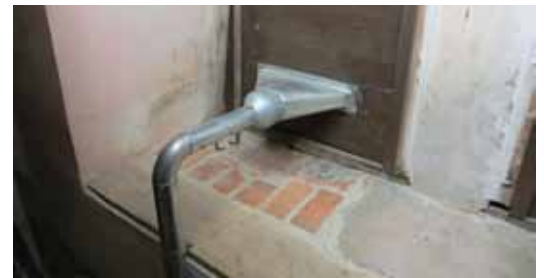
Avfuktningssystemets luftintag genom en ljudlucka.

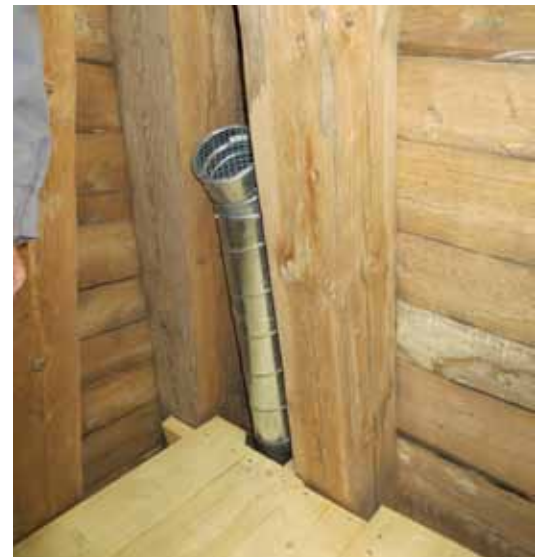
Ovan: Mynningen på avfuktningssystemets rörsystem i höjd med spiran.

Till vänster: De ursprungliga urtavlor fanns bevarade i tornet och dessa placerades i en specialkonstruerad hållare för att inte fara illa.

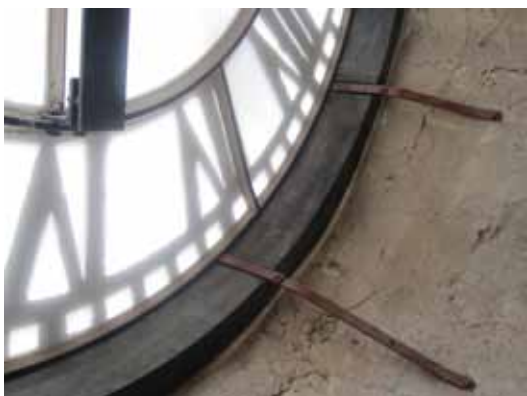
Ovan: Inför restaureringen var urtavlrnas träkarmar kraftigt rötskadade och spröjsverket av stål kraftigt rostangripen.

Nedan: efter restaurering.

Stålrामarna demonterades och rostskyddsbehandlades med mörk och slutmålades med linoljefärg (järnoxidsvart). Befintliga karmar ersattes med nya identiska av massiv fur. De befintliga vita glasen var av olika slag och mycket svåra att ta ut hela. Därför valde man att kassera dessa. Nya vita glas (Opalgas med överfång) med enhetlig ljusgenomsläpplighet monterades och kittades. Bakom varje urtavla monterades ny lysrörsarmatur.

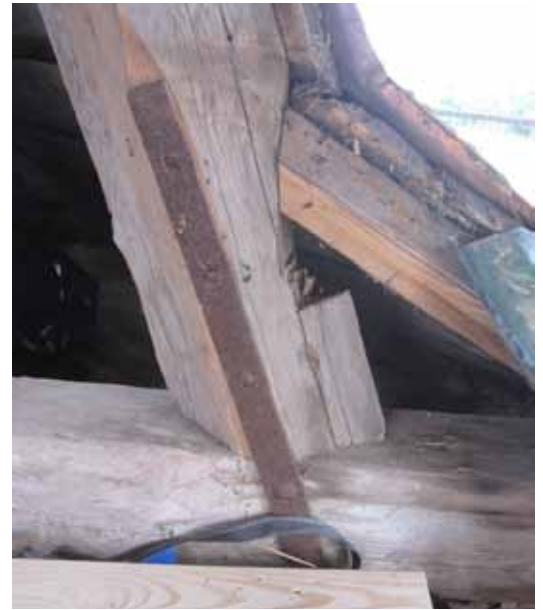
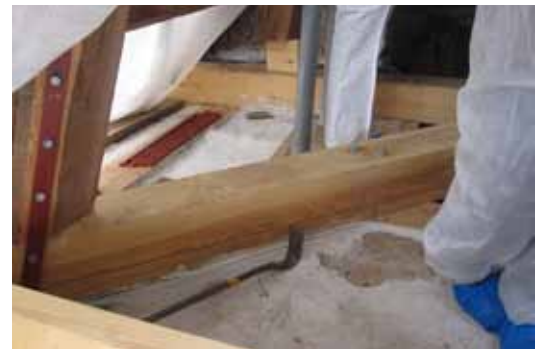
Överst: När takbotten öppnades upp i tornspiran framkom omfattande rötskador.

Ovan: Det var särskilt det konstruktionsvirke som var inbyggt i murverket som var skadat.

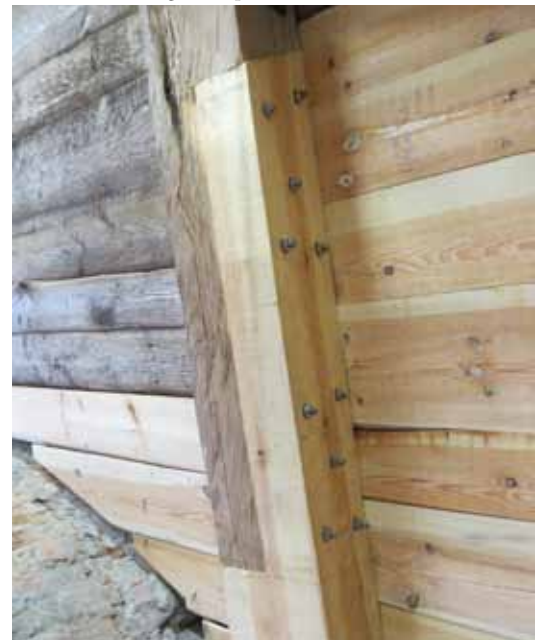
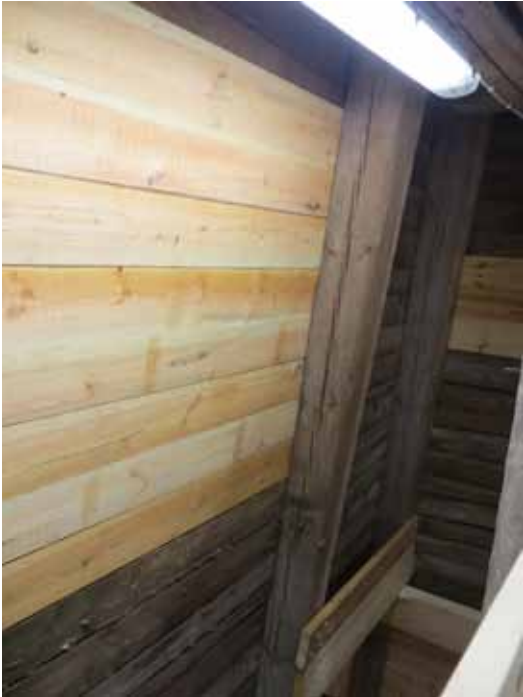
Nedan: Detta högben i spiran kunde skarvas halvt i halvt.

Ovan: Delar av spirans takboten byttes ut. Då användes brädor med snedhyvlade kanter som tidigare. Belysningen i spiran kompletterades för att underlätta inspektion.

Nedan: Spirans takryggar var försedda med täckplåt av koppar som delvis hade lossnat.

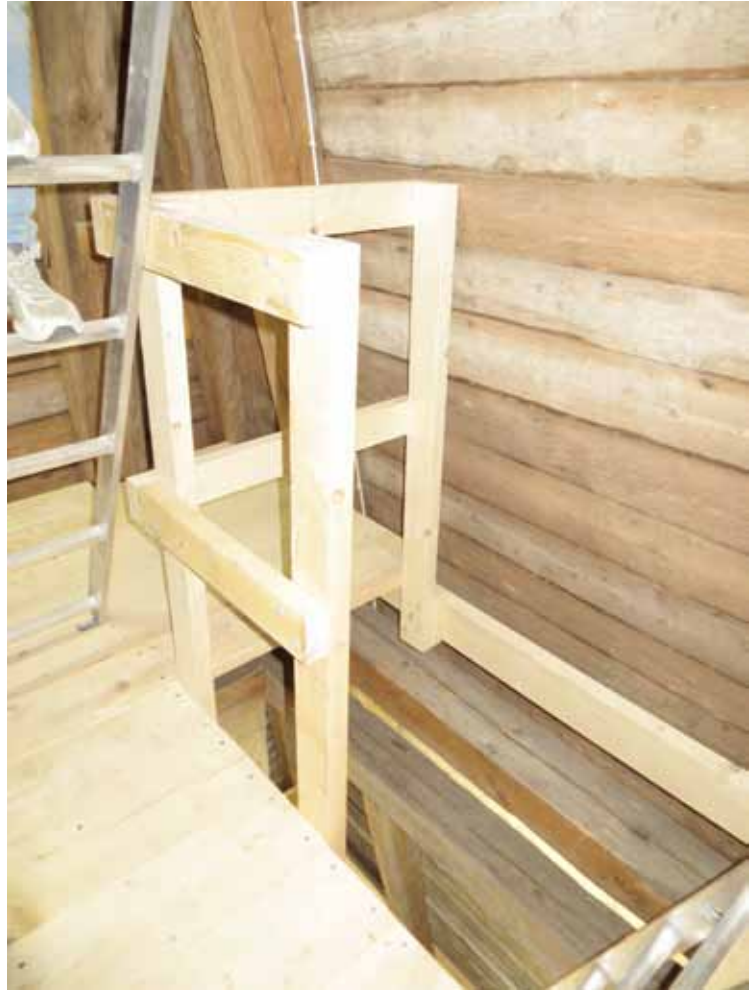
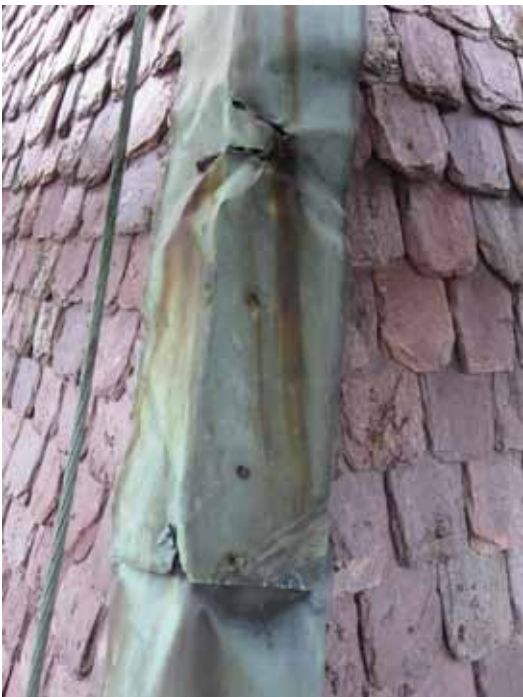
Till höger: För att skapa bättre tillgänglighet för inspektion byggdes ett ordentligt system av trappor och vilplan upp i spiran.

Nedan till höger: Vid återmonteringen av skifferplattorna måste många plattor kasseras eftersom de var trasiga eller hade borrhål.

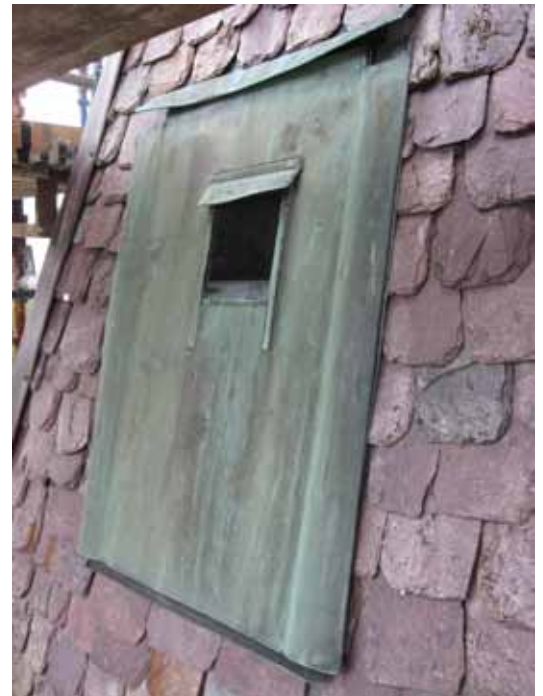
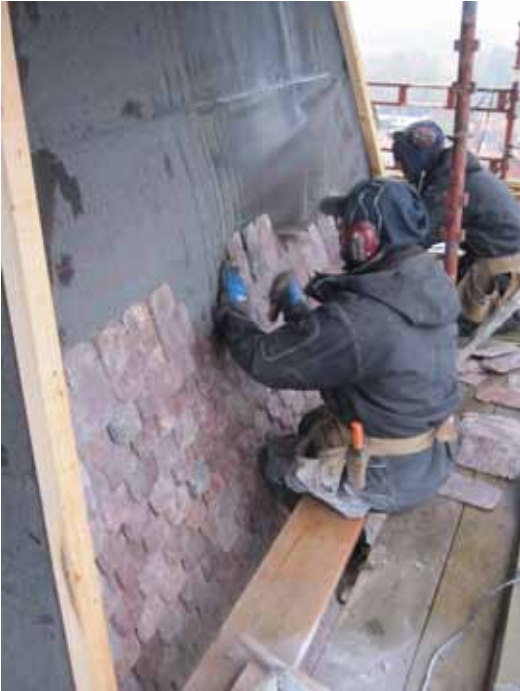
Ovan: Här pågår spikning av skifferplattorna.

Ovan till höger: Ett av spirans takfall måste kompletteras med nyansskaffat skiffer. Skifferplattor med snarlik kulör och storlek kom att användas för det norra takfallet.

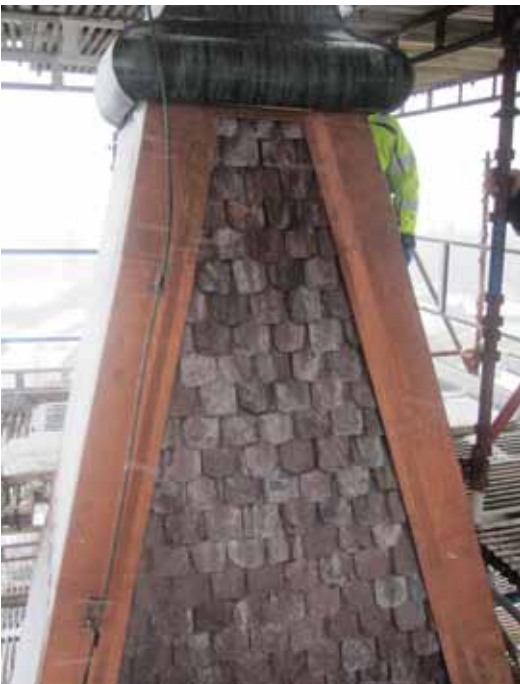
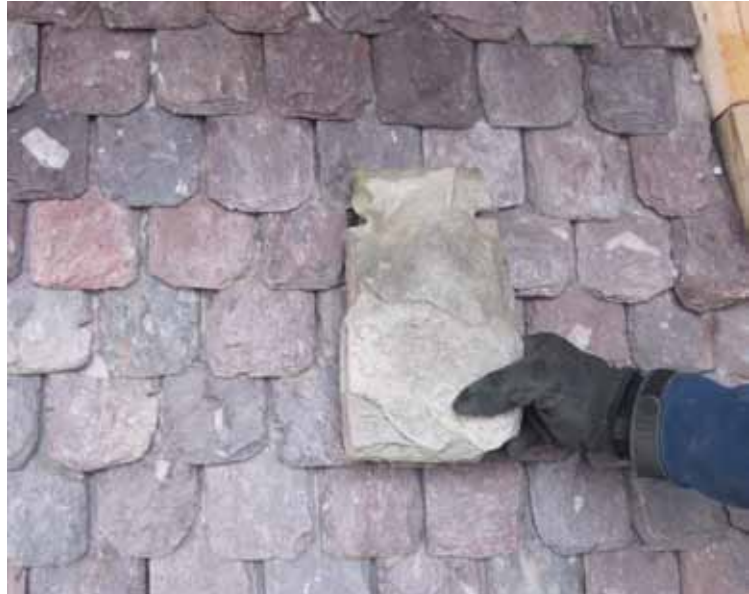
Nedan: Spirans topp efter arbetena. Takryggarnas plåtbeklädnad har breddats något och fästs på ett betryggande sätt.

Nedan till höger: Vid skifferomläggningen höjdes gränsen mellan skiffret och kopparplåten ca 40 cm för att minska skiffertyorna och spara på skiffret. De krönande kulorna och flertalet av deras baser kunde återanvändas. Kulorna omförgylldes. Sedan tidigare var de försedda med lödade spikar upptill som fågelskydd.

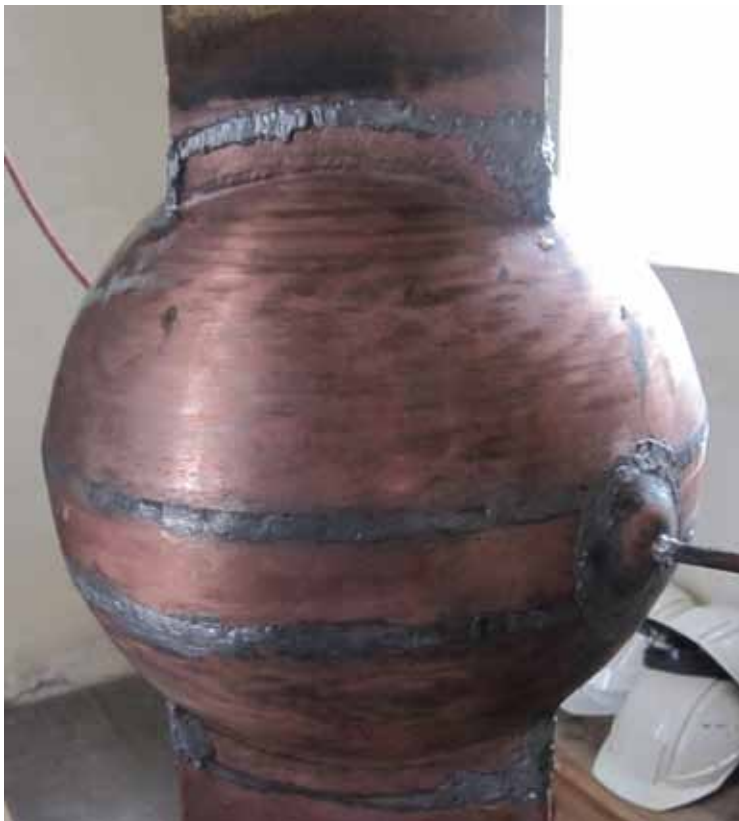
Ovan: Plåtanslutningen mot teglet utökades för att förhindra vatteninträning.

Till vänster: Korsets nedersta kula var skadad och fick nyttillverkas av koppar.

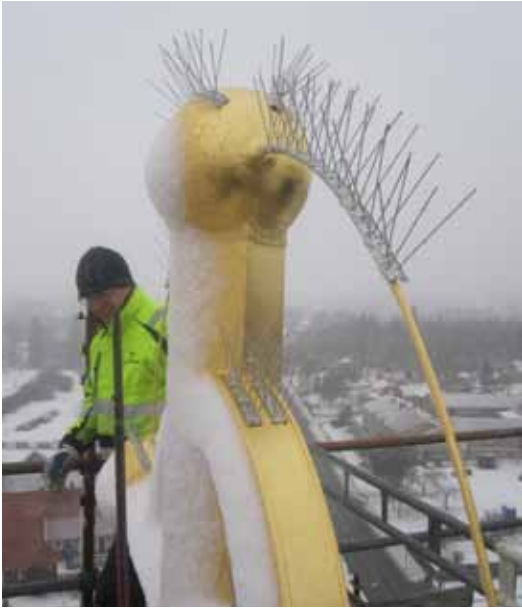
Ovan: Korset efter förgyllning och att det försetts med fågelband.

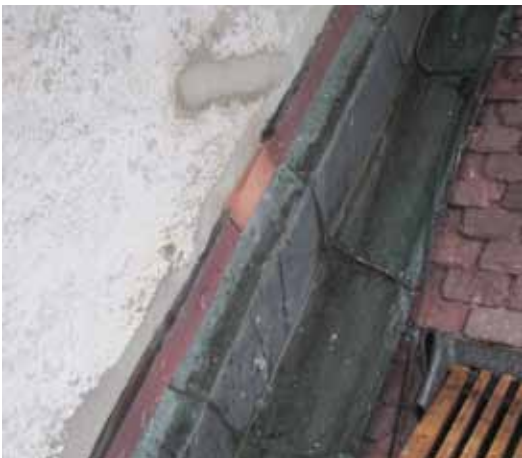
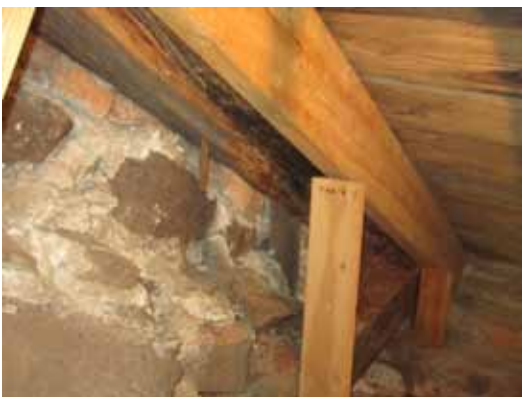
Nedan: Sedan tidigare var anslutningen mellan långhuset och tornet en svag punkt och här påträffades gamla, åtgärdade rötskador. En översyn gjordes här.

Nederst: Här framkommer rötskador och förstärkningar av långhusets takspärre närmast koret.

Nedan till höger: När nya golvbjälkar skulle tas in och placeras i sina lägen gjordes detta genom nyupptagna hål i tornmuren som sedan lagades i.

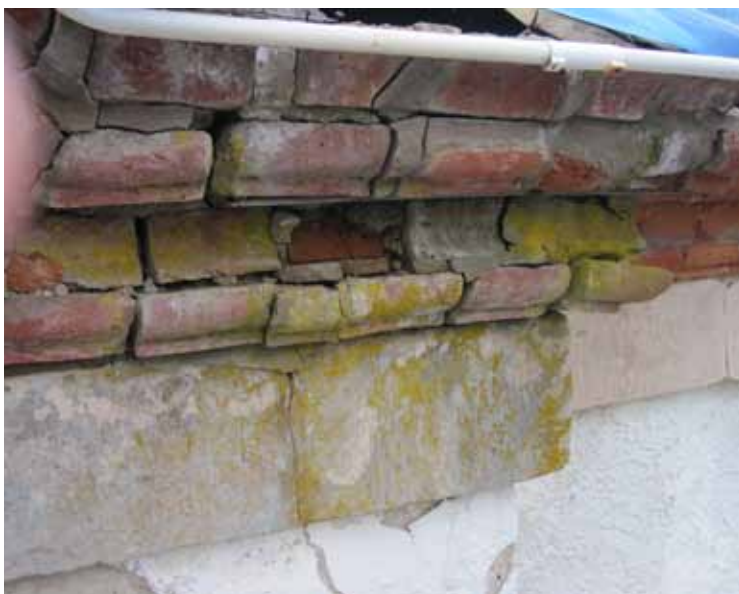
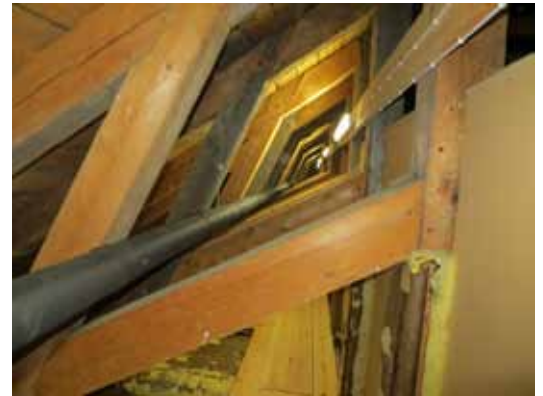
Ovan: Toalettens ventilationsrör, som hittills mynnat ut på tornvinden, förlängdes och drogs genom den östra gaveltutbyggnaden.

Till vänster: Toalettventilationen drogs genom den nylagda plåten i ett läge som inte var iögonfallande.

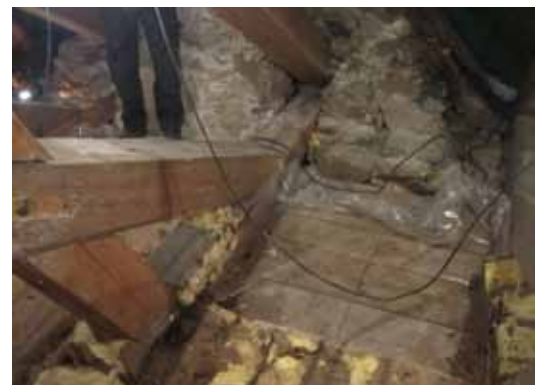
Nedan: Inbyggnaden av konstruktionsvirket i murverket medförde risker och genom läckage från plåttaket hade kraftiga rötskador uppstått.

Till vänster: Läckaget i taket hade medför bland annat att teglet frostsprängts och murverket deformerats.

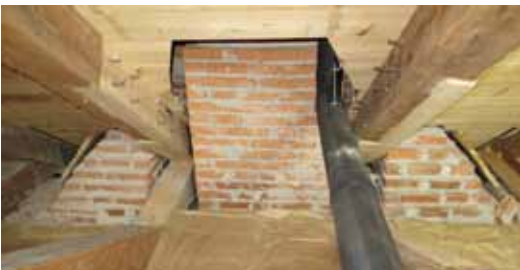
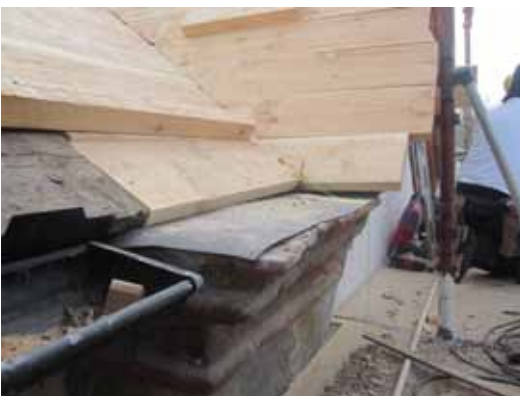
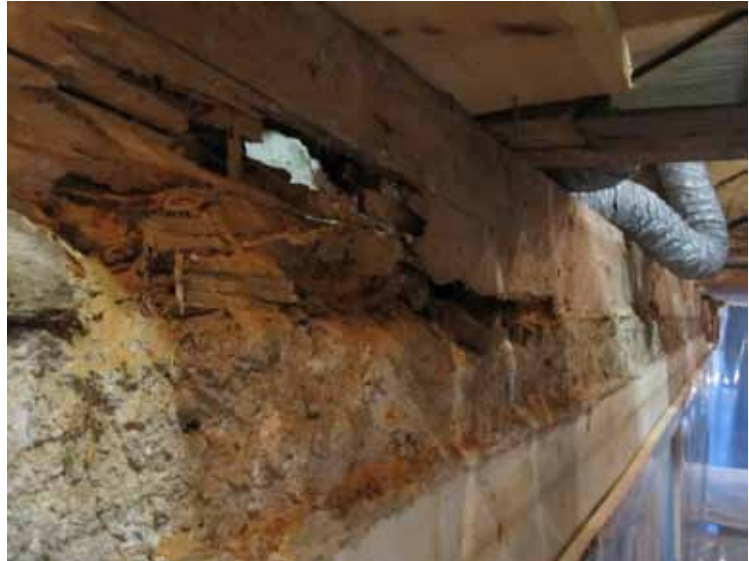
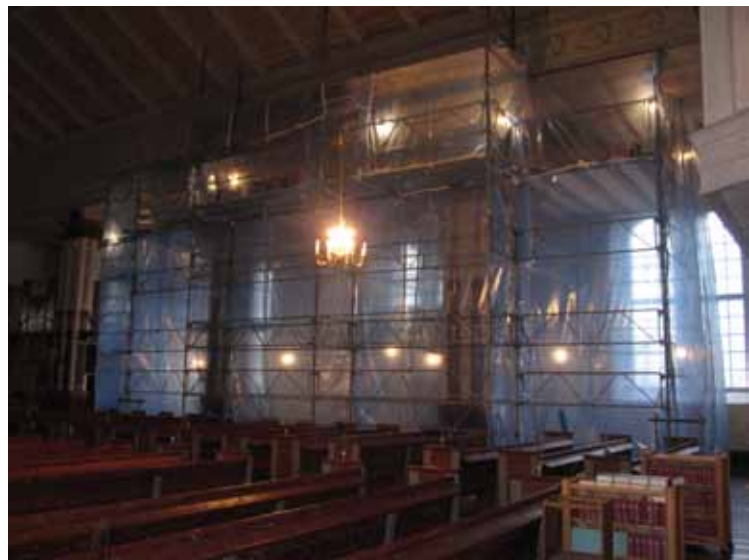
Ovan: Exempel på rötskadad timmerstock över sidoingång.

Ovan till höger: Remstycket bakom taklisten mot ytterväggen var skadad och måste tas ut genom kyrkorummet. Till höger: För att inte sprida sporer i kyrkorummet avgränsades arbetsområdet med plast.

Nedan: Gaveluppbyggnaderna på långsidorna återställdes med tegel.

Nederst: En helt ny takbotten fick byggas upp på långsidornas gavelingångar.

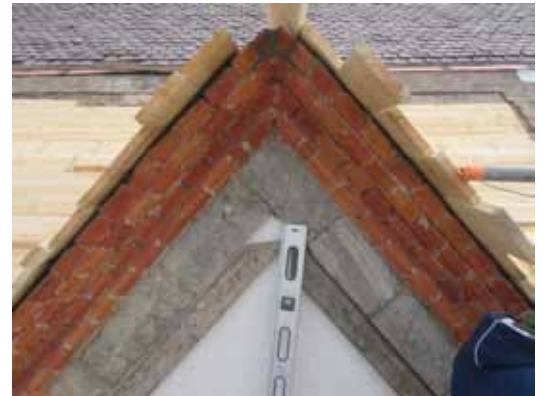
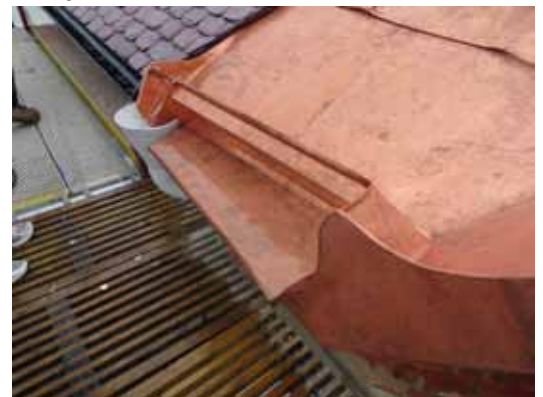
Ovan: Gavlarna fick delvis muras om och teglet kompletteras med nytt identiskt.

Nedan: Vattenavrinningen vid sidoingångarna gjordes om med mer ändamålsenliga ståndrännor och nya stuprörslägen.

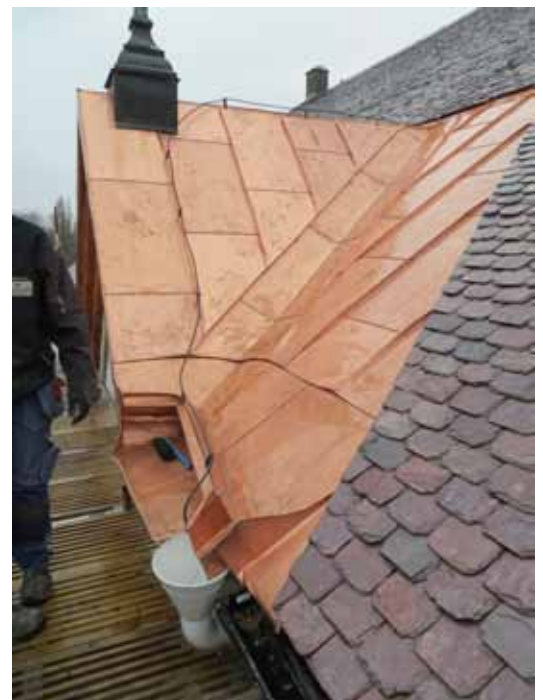
Ovan: Det omlagda taket på den östra sidoingången. Till väster: Vindens sidoutrymmen gjordes mer lättillgängliga med nya gångbryggor.

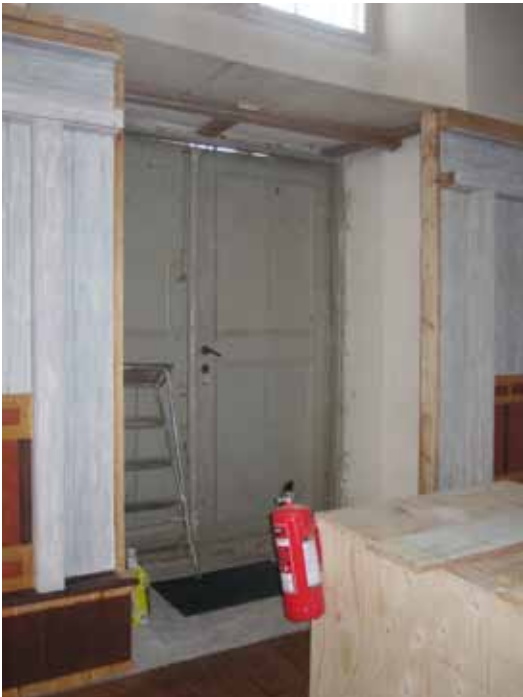
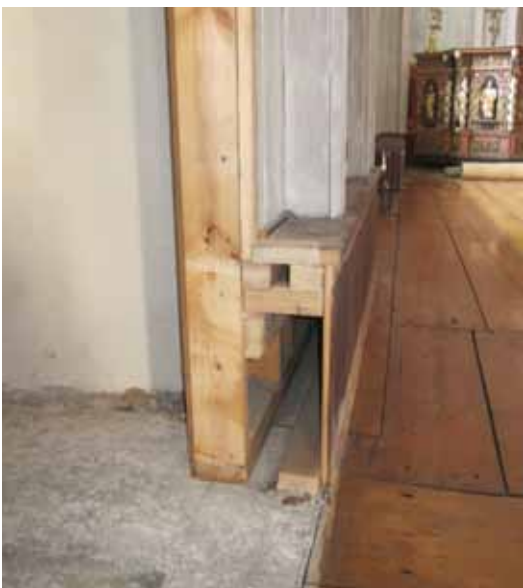
Ovan och nedan: När den västra sidoingångens inklädnad demonterats framkom hur den var konstruerad.

Nedan till höger: Delar av taklisterna fick också demonteras. Bilden visar hur taklisten var konstruerad. Ytterst 1960-talets taklist och där innanför den ursprungliga med endast en bräda med borttagen hörnlist vid takvinkeln.
