# Vallsjö gamla kyrka

Antikvarisk medverkan i samband med  
restaurering av klockstapel

*Vallsjö socken i Sävsjö kommun,  
Jönköpings län, Växjö stift*

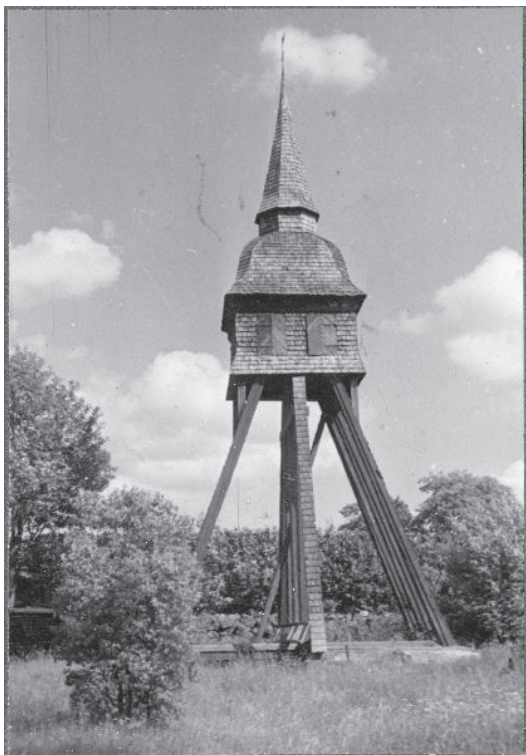
Klockstapeln fotograferad år 1950. ATA.

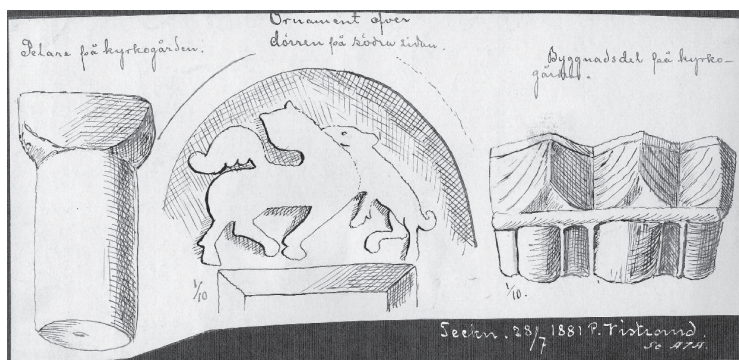
Syllarnas täckbrädor är i dåligt skick medan panelbrädorna på sidorna är i varierande skick. Hjärtstolparna har till följd av avsaknad av beklädnad mycket torksprickor och viss ytröta. Den västra stolpen har en gammal lagnings som är dåligt utförd. Stödbenen åt väster och öster har ytlig röta åt söder. Spåntäckningen på dessa stödben är också i dålig kondition. Strax under klockkammaren är hjärtstolparna sammanlänkade med kraftiga, bultade tvärstycken, det södra av dessa är rötskadat i ändarna. Klockkammarens ytterliv vilar via sex hörnstolpar på snedsträvorna, den sydöstra hörnstolpen är rötskadad i nederkant. Den sydöstra ljudluckan livar inte med fasadbeklädnaden, med följd att vatten trängt in och orsakat röta. Mellan två av syllarna åt norr förvaras skulpterade sandstensdetaljer från den romanska sydportalen. Dessa är delvis staplade på varandra och överväxta med vegetation.

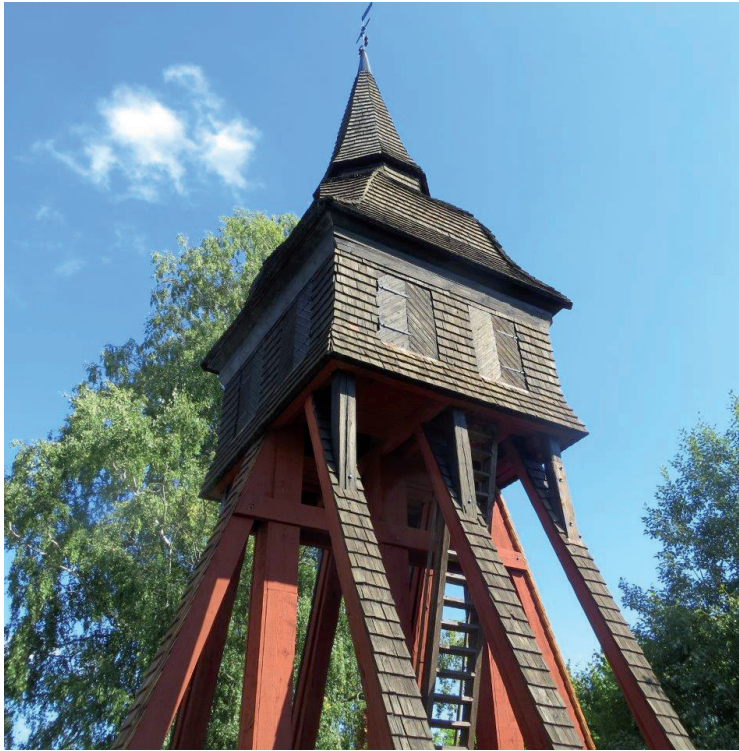
Klockstapeln efter avslutade arbeten, sedd från sydväst.

den romanska sydportalen gavs en mer ordnad uppställning mellan två av syllarna åt norr. På syllarna lades ett löst skyddstak med stickespån, vilket har monterade små hjul för förflyttning i sidled. Det lilla kolonnkapitålet flyttades in i kyrkan.
