# Norra Solberga nya kyrka

Antikvarisk medverkan i samband med  
restaurering av blyinfattade fönster

*Norra Solberga socken i Nässjö kommun,  
Jönköpings län, Linköpings stift*

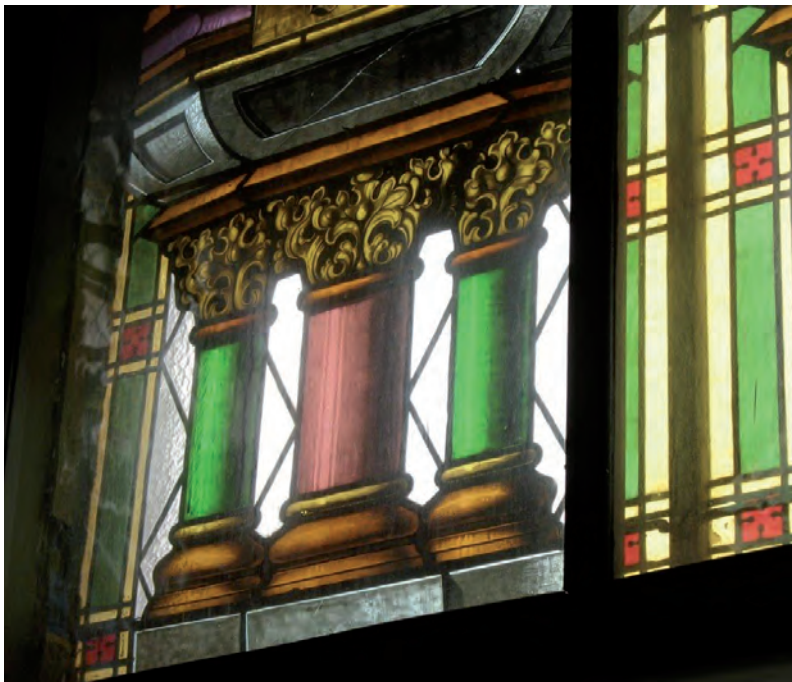
Glasmålare Jörg Wasser under arbete med nederpartiet till "Lucas". Glas under utläggning på kartong för omspröjsning med nytt bly.

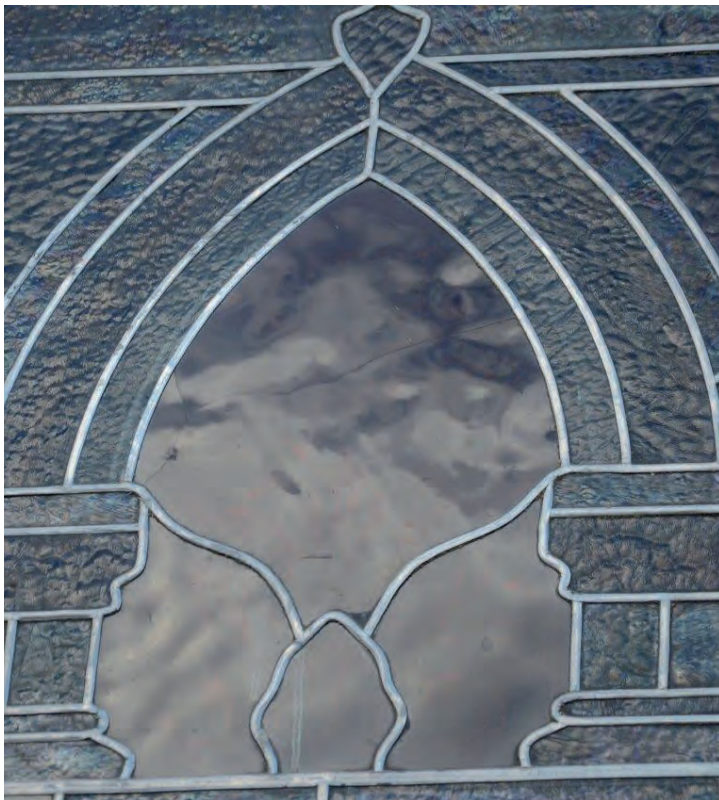
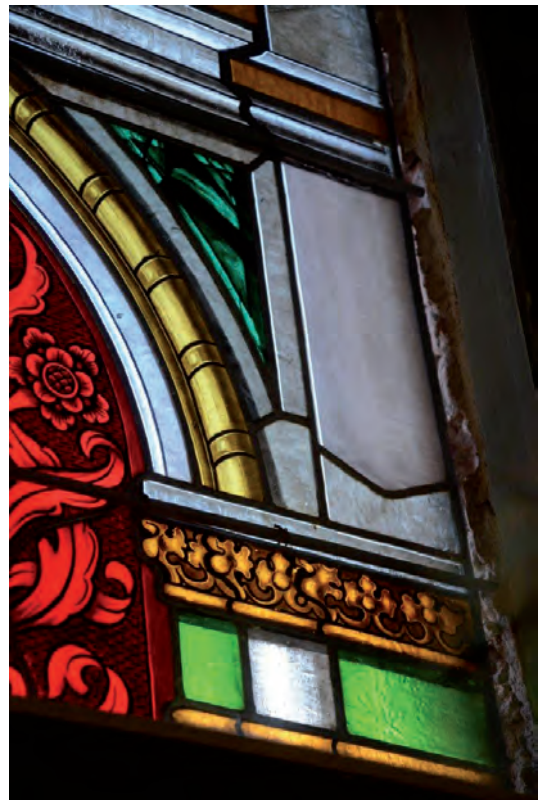
Nedan till vänster och denna sida: Nordöstra absidfönstrets nedre luft efter restaurering. Ett av bladkapitälerna på "Marcus" är nymålat. På grund av svårigheten att finna glas med exakt lika kulör så blev denna något avvikande.
