# Voxtorps kyrka

Antikvarisk kontroll i samband med  
fasadrestaurering

*Voxtorps socken i Värnamo kommun,  
Jönköpings län, Växjö stift*

Byggnadsvårdsrapport 2014:3  
JÖNKÖPINGS LÄNS MUSEUM

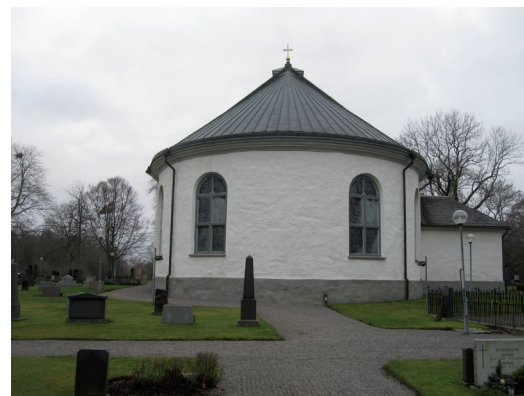
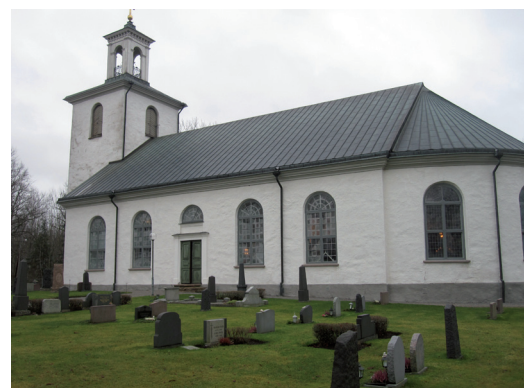
Fasaderna blästrades, all cementhaltig puts högs bort och valvsprickor kilades. Putsen utgjordes av hydrauliskt kalkbruk.
