# Ägersgöls skola

Antikvarisk medverkan i samband med  
invändigt måleri

*Hults socken i Eksjö kommun,  
Jönköpings län*

Byggnadsvårdsrapport 2014:10  
JÖNKÖPINGS LÄNS MUSEUM

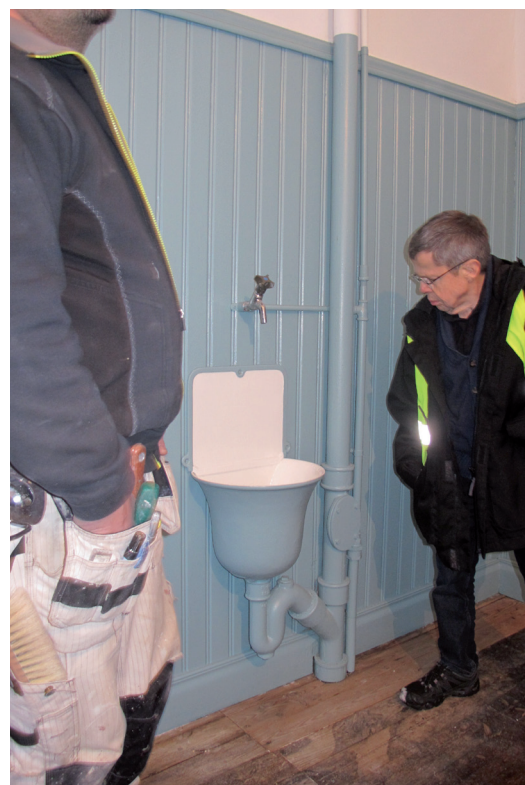
Antikvarie Bo Ejenfors, länsstyrelsen, besiktigar resultaten.
