# Bottnaryds kyrka

Antikvarisk medverkan vid  
tillbyggnad, värmekonvertering och invändiga  
åtgärder

*Bottnaryds socken i Jönköpings kommun  
Jönköpings län, Skara stift*

Rapport och foto: Robin Gullbrandsson  
Grafisk mall: Anna Stålhammar  
Tryckning och distribution: Arkitektkopia i Jönköping

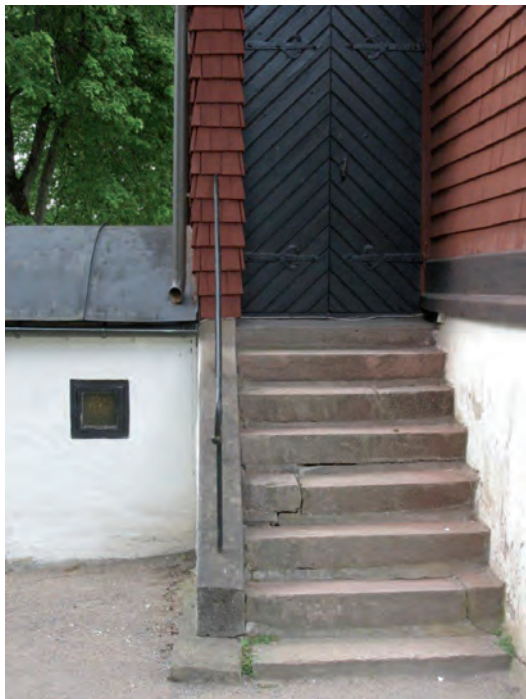
Vindfånget och pannrummet vid västgaveln kom till 1932 efter ritningar av stadsarkitekt Göran Pauli, Jönköping. Formspråket är väl anpassat till kyrkan.

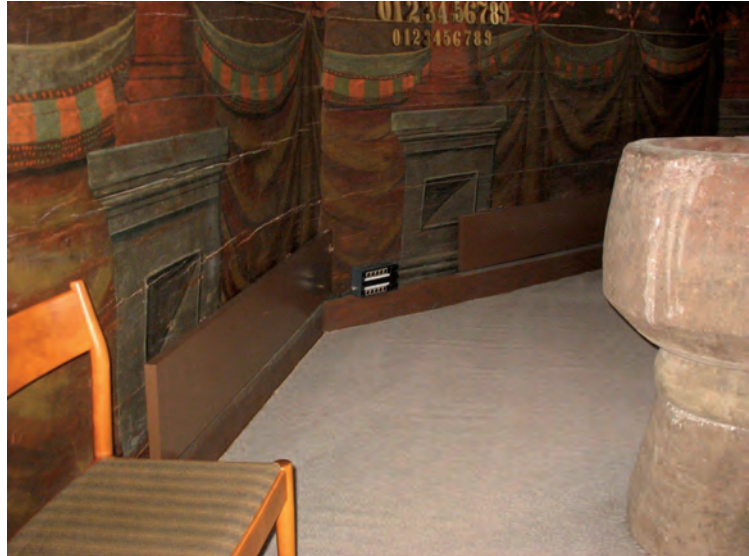
visar att temperaturen i kyrkorummet mycket sällan går under 13 C. Förrättnings Temperaturen ligger på ca 20 C. Den relativa luftfuktighetens variation över året uppgår till 50 procentenheter, vilket är en hög siffra. Som lägst ligger RF på ca 25 %, vilket innebär en klar risk för torkskador på måleri, något som också förekommit sedan systemet installerades.

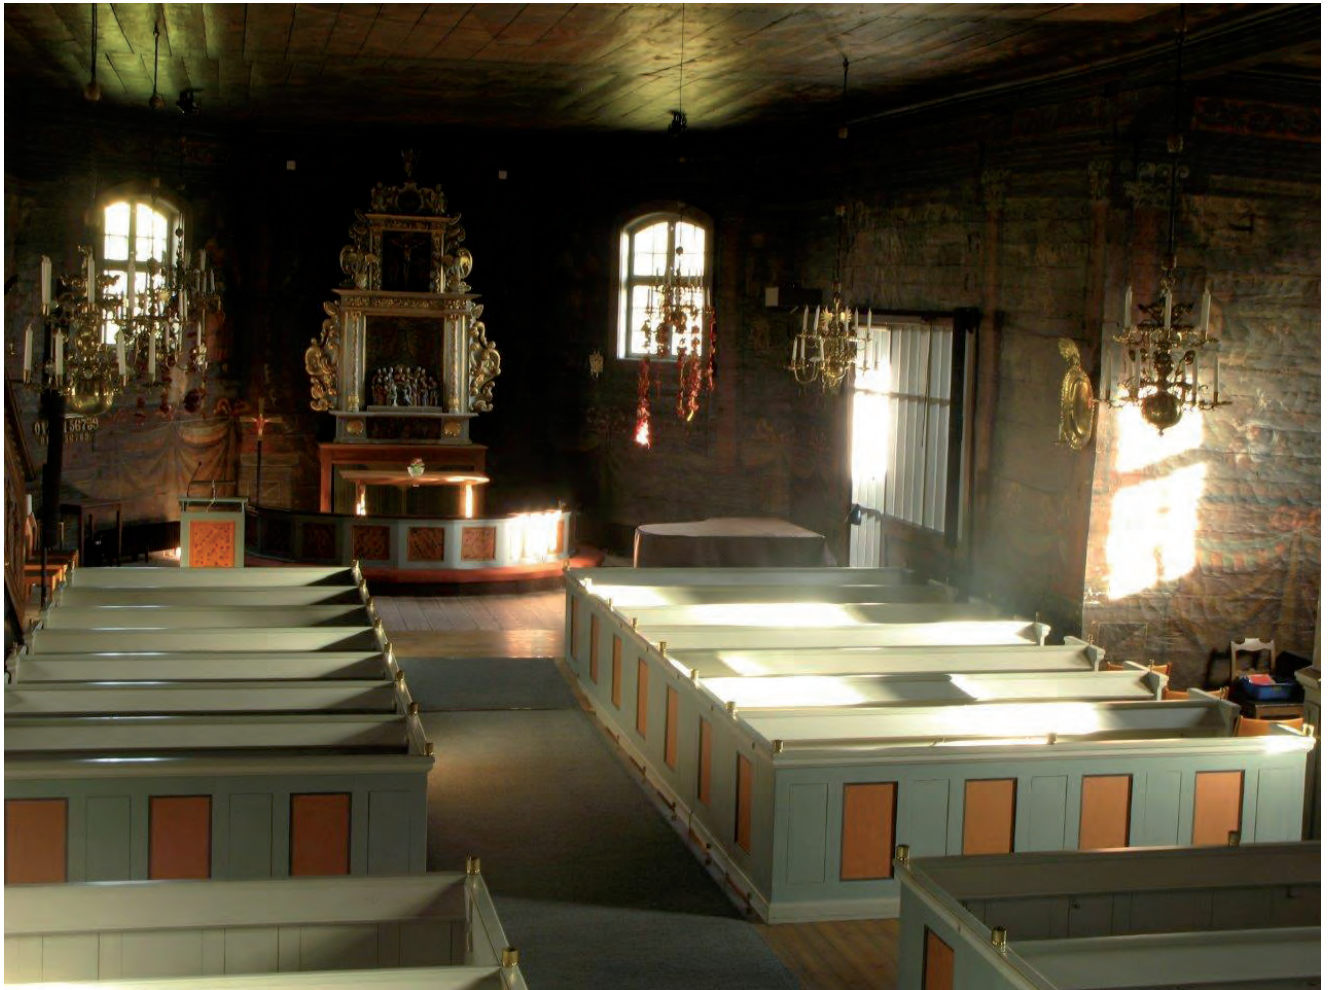
Vy mot koret 2013 efter avslutade byggnadsarbeten. 1880-talets skurgolv framtaget och kompletterat, ramp byggd i mittgången, nytt flyttbart altare och sektionerad altarring, ny högtalaranläggning.

Det förhöjda golvet av spontad furu från 1968 inom altarringen demonterades liksom heltäckningsmattor och spånskivor i koret som helhet. Då framkom 1880-talets obehandlade golv av 150–200 mm breda furubrädor (1 ½ ") i öst-västlig riktning, fästa med smidd spik. Åt väster är en utökning från 1968 med smala 1" obehandlade furubrädor i nord-sydlig riktning. Skador i det gamla golvet efter metallrör för kabel återlagades genom ilusning. 1968 års utökning bröts upp och ersattes med nya 1 ¼ " furubrädor med större bredd (170 mm), men samma riktning. I golvet drogs kablage för el och ljud samt rörledningar för värme. Två träluckor för mikrofonuttag ordnades framför respektive bänkskärm samt tre gängade mässingsluckor för eluttag. Luckan till gravvalvet skall förses med smidesringar och lagas. Från mittgången byggdes en ramp i samma material som golvet. Detta krävde anpassning av

de främre bänkradernas dörrar. Det gamla golvet slipades för hand och därefter skurades båda golvytorna med pigmenterad såpa. Det nya golvet behandlades tre gånger och det gamla en gång för att de bättre skulle smälta ihop. Golvlisten i koret kompletterades med nya stycken och behandlades med lasyr (Alcro LFA 715).

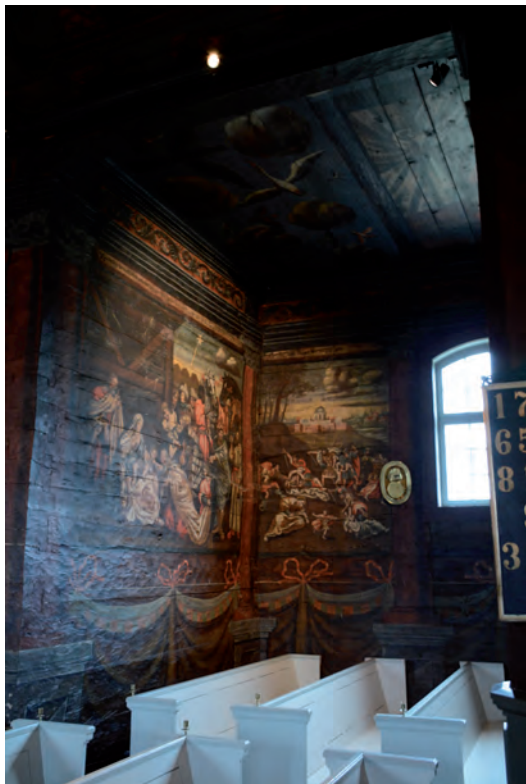
Norra korsarmen omvandlat till dopkapell med den medeltida stenfunten och ny belysning för att bland annat kunna framhäva väggmålningarna. Bänkarna på västsidan har sparats men vänts mot öster.

De båda korsarmarnas östra bänkkvarter avlägsnades och magasinades i tiondeboden. De fria golvytorna fick nya funktioner. I norra korsarmen ordnades ett dopkapell dit den medeltida stendopfunten flyttades. Motivet till detta var dels att frigöra golvyta i koret, dels att kunna förrätta dop i en mindre krets. I södra korsarmen ordnades ett kyrktorg dit ljusbäraren i koret flyttades. Bänkarna i korsarmarnas västra del vändes mot öster. I samband med detta kapades bänkskärmar något för god passage vid pelare. Bänkdörrarna avlägsnades också och magasinades. Viss lagning efter bänkinfästningar fick göras i golven genom ilusning av nya bitar. Dessa behandlades sedan i likhet med golvytan i övrigt.

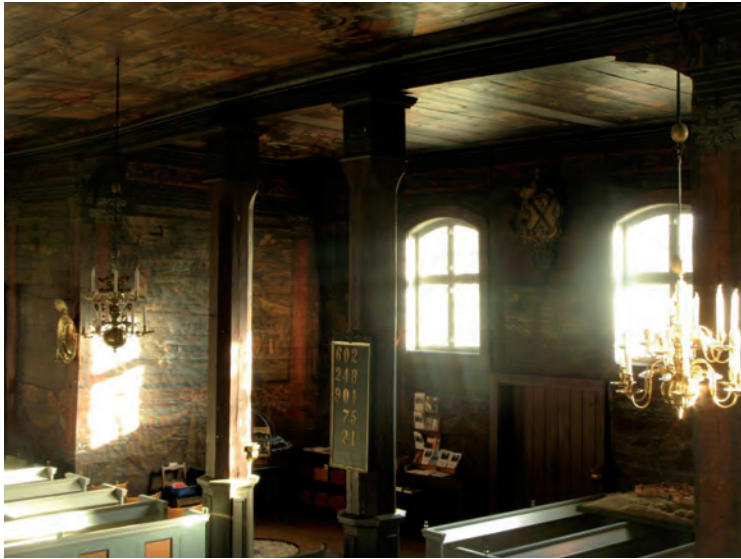
Kyrktorg ordnat i södra korsarmen.

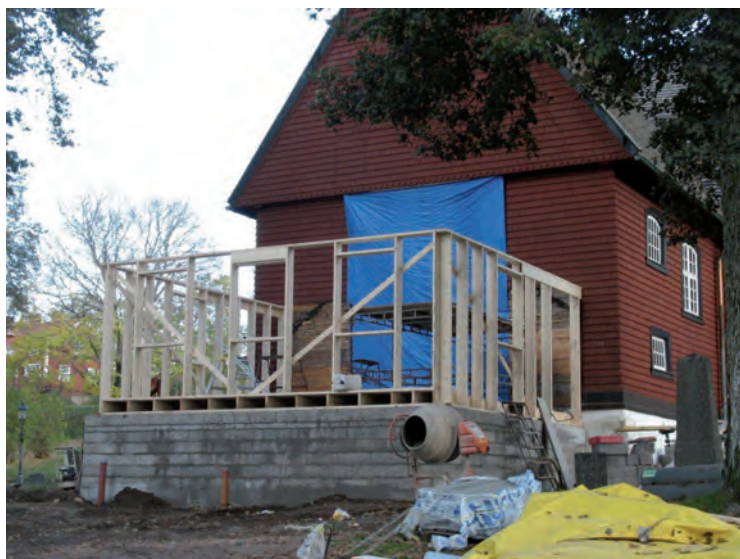
Sockel och stomme till nya vapenhuset.

Vindfånget och pannrummet från 1932 revs och ersattes med ett nytt vapenhus som även inrymmer samlingsrum med pentry och HKWC. I källarplanet är ny värmecentral för värmepump och förrådsutrymme. Äldre elcentral behölls och förnyades. Vapenhuset mäter 6,4 x 7,4 m. I samband med schaktningen genomfördes en arkeologisk undersökning till följd av äldre gravläggningar (se arkeologisk rapport 2013:40). En gravsten från förra sekelskiftet flyttades till nytt läge. Därefter göts bottenplatta och sockelväggarna restes av isoblock som behandlades med hydraulisk kalkgrund på nät och sedan slätputsades med 15 mm kalkcementbruk (Finja). Till våren 2014 skall sockeln avfärgas med kalkfärg till överensstämmelse med kyrkans sockel. En ny, vinklad trappa till ingången på södra sidan byggdes med stomme som sockeln. Till denna återanvändes 1932

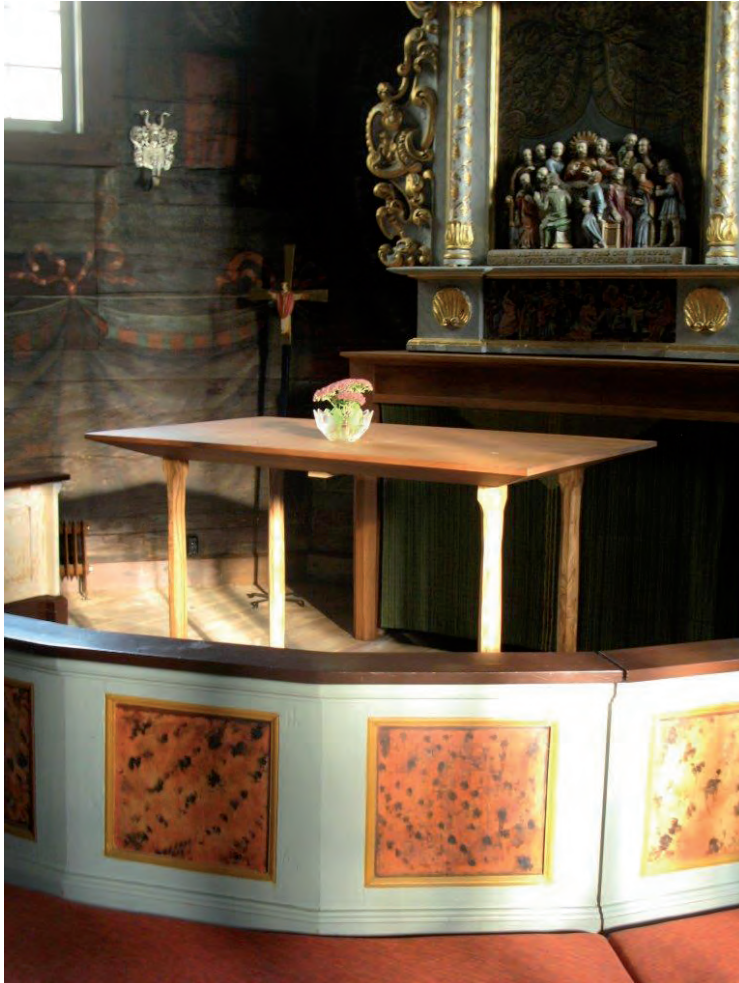
Nya altaret på plats i kyrkan liksom nya underredet till altaruspsatsen. Altarringen är delad på två ställen och knäfallet har fått ny klädsel.

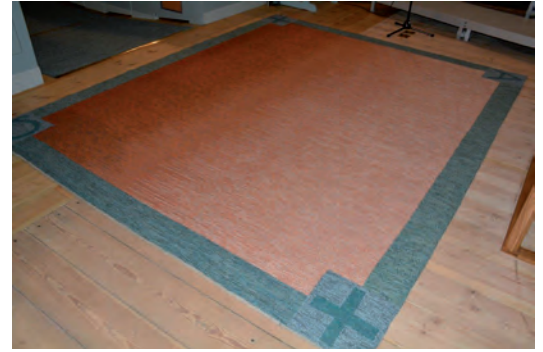
Ny kormatta.

Ny kormatta har komponerats och vävts av Ateljé Westragothica. Denna tar upp befintlig färgskala i kyrkorummet.

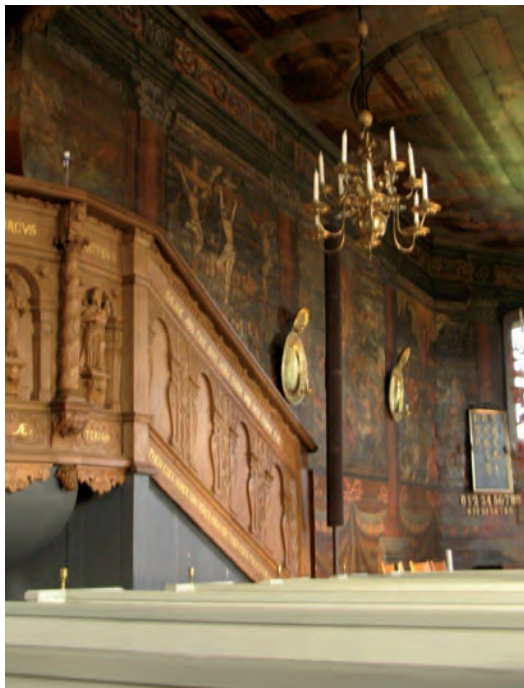
En av de båda golvmonterade högtalarna.

Nytt högtalarsystem installerades. Detta rör sig om två nya högtalare av "linjekälltyp", modell Bose Panary MA12. Dessa är i höjd två meter, svartlackade och golvmonterade i bänkkvarteren mot koret invid vägg respektive predikstol. En subbashögtalare är golvplacerad invid den ena. En ny manöverpulpit byggdes i det nordvästra bänkkvarteret.

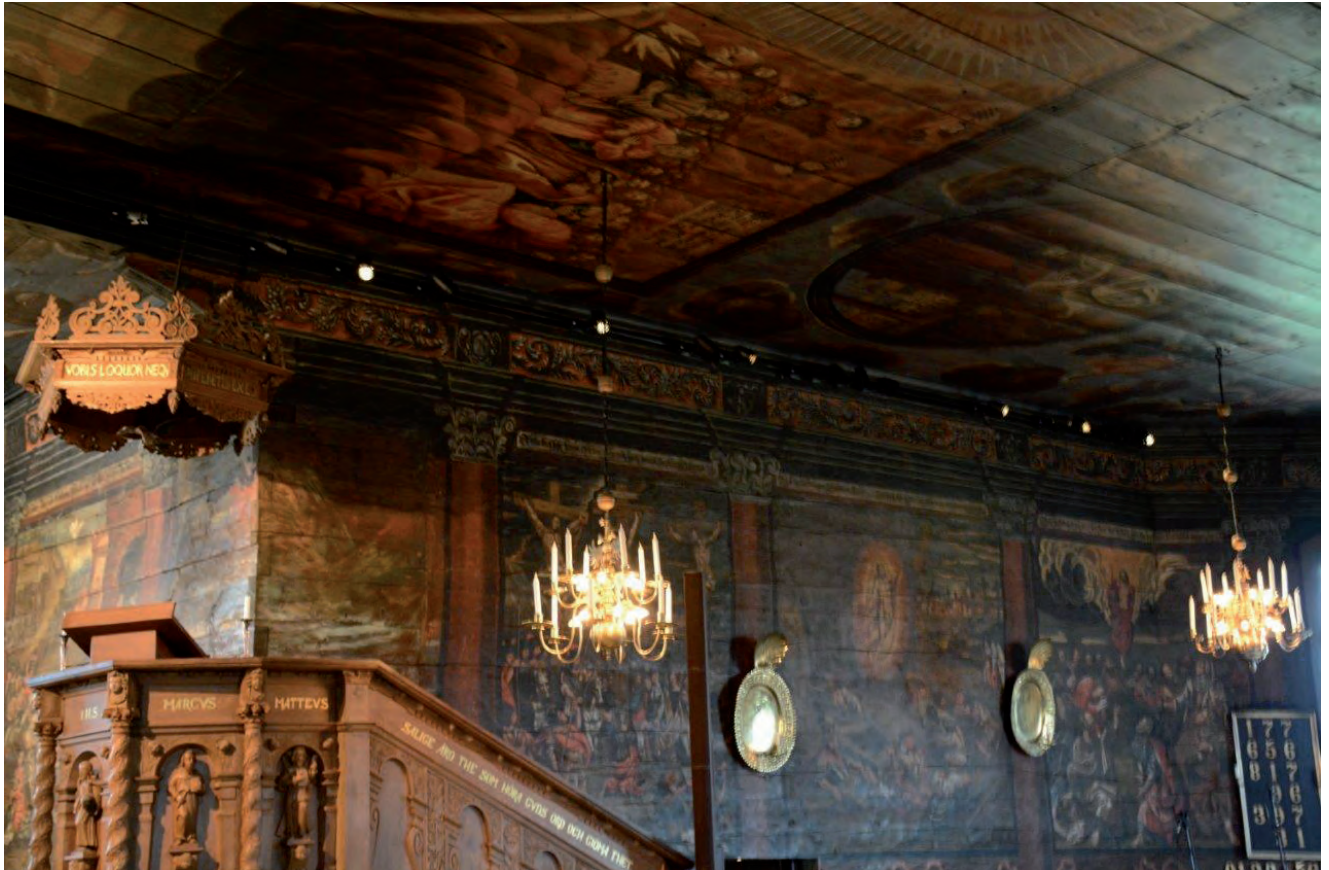
Längs taklist på kyrkorummets långsidor har skenor med svarta strålkastare monterats. Ny manöverpulpit har byggts.

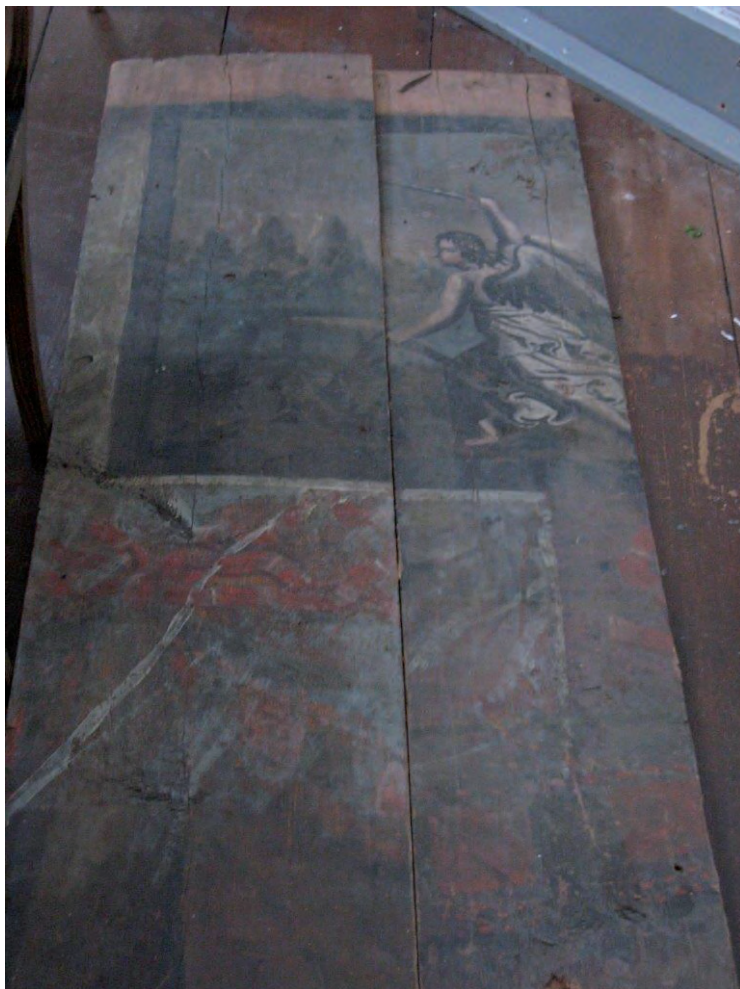
Bemålade brädor med okänd ursprunglig placering i kyrkan, funna på vinden där ännu en sitter kvar monterad på västra gavelröset. Troligen av Anders Falcks hand.

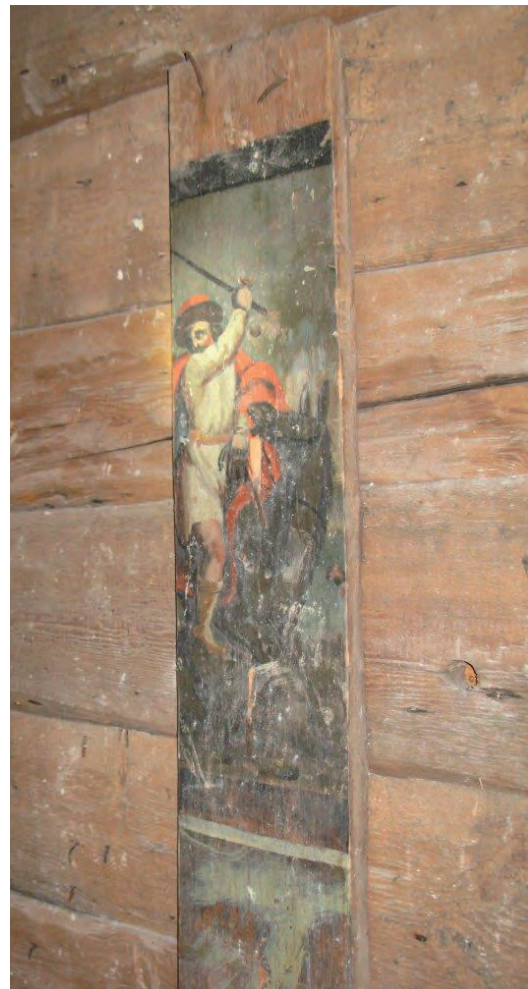
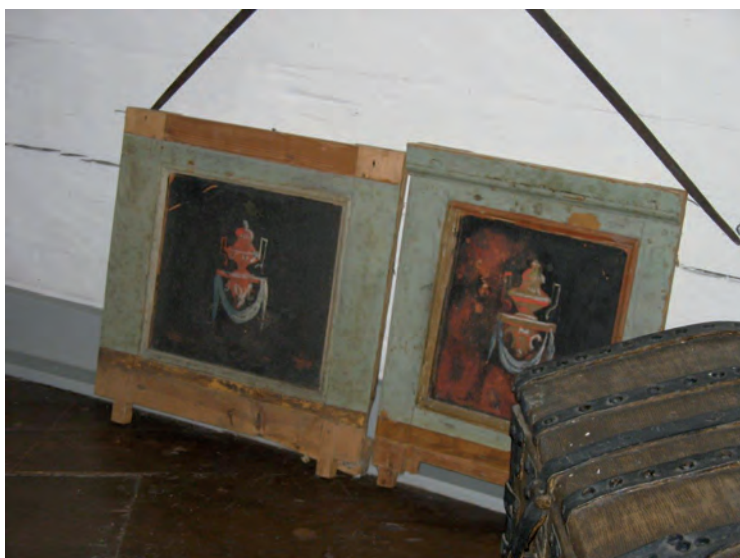
Två överblivna altarringssktioner med gustavianskt måleri.
