# Nässjö nya kyrka

Antikvarisk medverkan i samband med  
borttagande av altarring m.m.

*Nässjö stad i Nässjö kommun,  
Jönköpings län, Växjö stift*

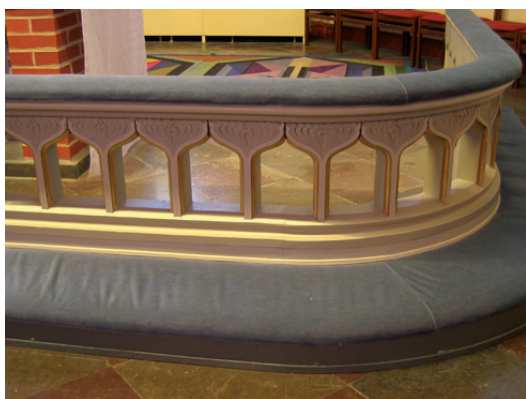
Detalj altarring. Foto: JLM Jonas Haas, 2006.

Altarringen har demonterats. De svängda delarna delades i var-dera två delar, de kunde tas isär i en befintliga skarvar, vilket gjorde att ingreppen blev förhållandevis skonsamma. Arbetet utfördes av församlingens egen personal.

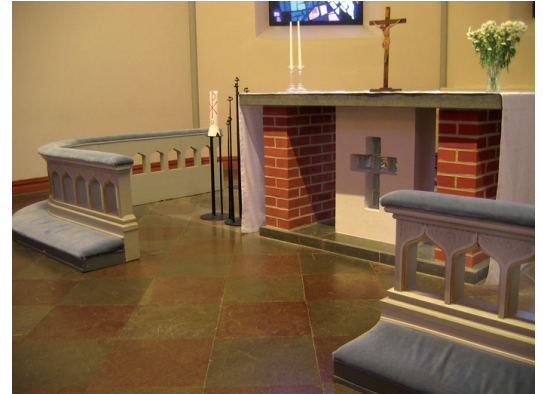
Detalj altarring. Foto: JLM Jonas Haas, 2006.

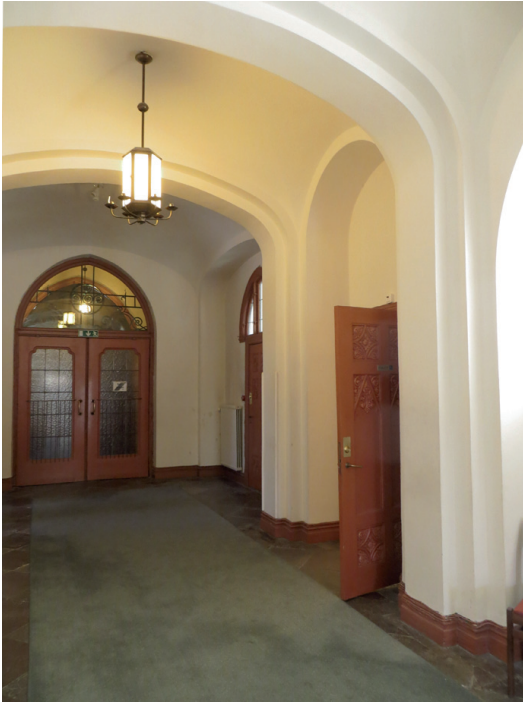
Vapenhuset, dörren in till toaletten till höger i bild.

Toaletten i vapenhuset är inrymd i ett utrymme som man upplever vara en del av muren i väster och de djupa murade fönsternischerna. Murens begränsning gjorde att det inte var möjligt att vidga toaletten in mot vapenhuset. Den möjlighet som fanns var att expandera toaletten i sidled. Söder om toaletten, inryms trapploppet upp till tornet. Detta trapphus nås dels från vapenhuset och dels via separata dörrar utifrån. Nivåskillnad mellan vapenhuset och golvnivån i trapphuset är ca 65 cm och tas upp av ett vilplan och tre trappsteg ner till marknivå. För att kunna utvidga toaletten flyttades toalettens södra vägg ca 50 centimeter ut mot trapphuset, vilket innebar att trappstegen behövde byggas om. Väggen som revs var en trävägg, uppförd av råspont med gipsbeklädnad. Den nya väggen uppfördes på samma sätt. Toaletten kompletterades med nytt bjälklag och nytt undertak i den utbyggda delen. Golvet i toaletten belades med klinkers som harmonierar mot vapenhusets röda kalkstensgolv. Ytskikten förnyades, väggarna bekläddes med ny väv lika befintlig och vitmålades. Taket bekläddes med ny underskiva i gips för att få ett slätt tak utan synbara skarvar. Ny paxfläkt anslöts till ursprunglig ventilationskanal.

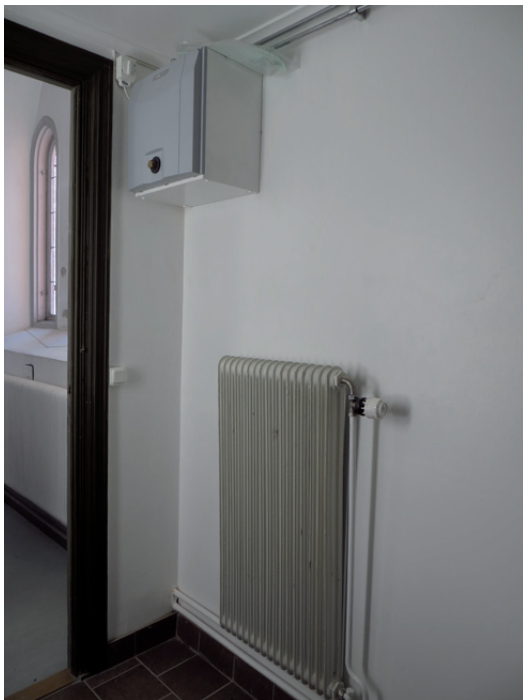
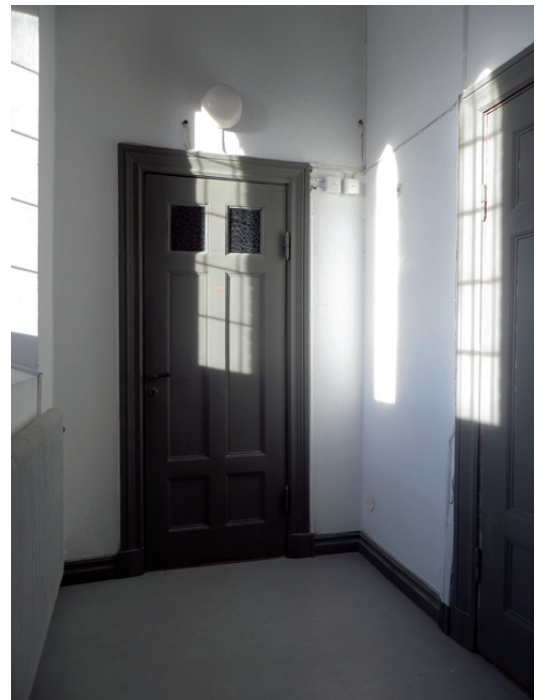
Toaletten i trapphuset 1 trappa upp, i anslutning till musikrummet på läktaren.

Toaletten i trapphuset, en trappa upp, vid sidan om musikrummet, omdisponerades. Mellanväggen mellan tvättrummet och toaletten revs. Det ena handfatet, närmast dörren är kvar i sitt ursprungliga läge medan toalettstolen vreds. En utslagsvask monterades i hörnet, där det tidigare hade suttit ett handfat. Enligt förslagsritning skulle vasken avskärmas med en enkel vägg, denna har inte uppförts, utan församlingen har beslutat avvakta med denna. Blir det problem med stänk från vasken kompletterar man eventuellt med den skissade skärmen. Avloppsledningen mellan toaletten på andra våningen och handikapptoaletten byttes. Den ursprungliga dörren ut mot trappan berördes inte av arbetena.
