# Almen 6, Jönköping

Antikvarisk dokumentation inför  
rivning och återuppbyggnad

*Jönköpings stad i Jönköpings kommun,  
Jönköpings län*

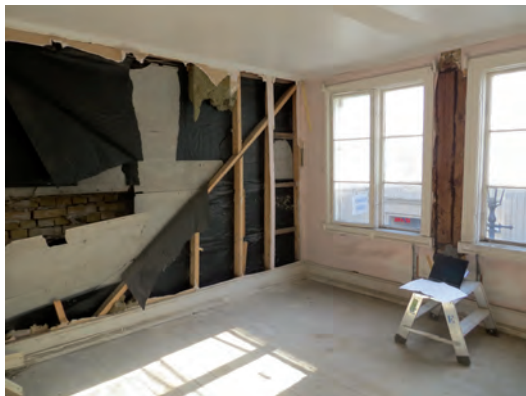
Större delen av timmerväggen mot grannhuset i öster hade rivits och ersatts med en regelverksvägg. Detta bidrog till svårigheterna att lyfta byggnadens stomme.

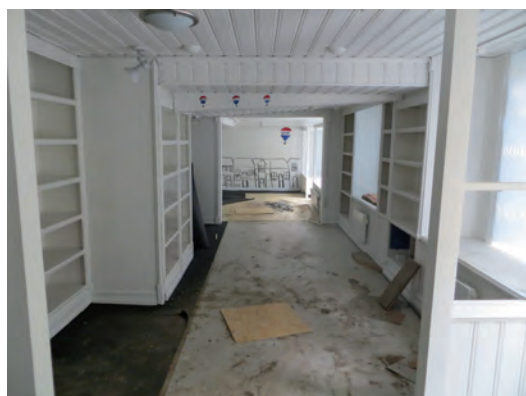
De båda byggnaderna på nedre plan hade ursprungligen bestått av närmre tio rumsenheter. Under 1900-talet hade mellanväggarna vid flera tillfällen sågats upp för att skapa en öppnare planlösning i butikslokalerna. Detta hade också gjort timmerstommen instabil.

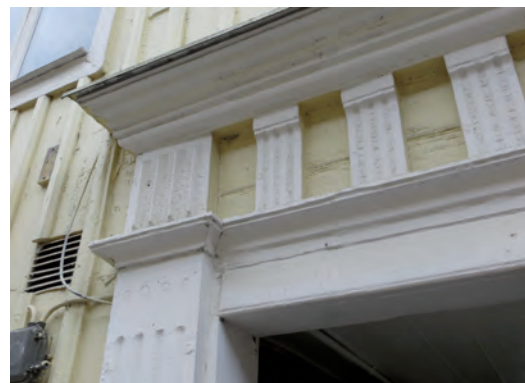
Smedjegatan 11, detalj av portalomfattningen. Omfattningen tycks vara oförändrad sedan tillkomsten omkring 1840.

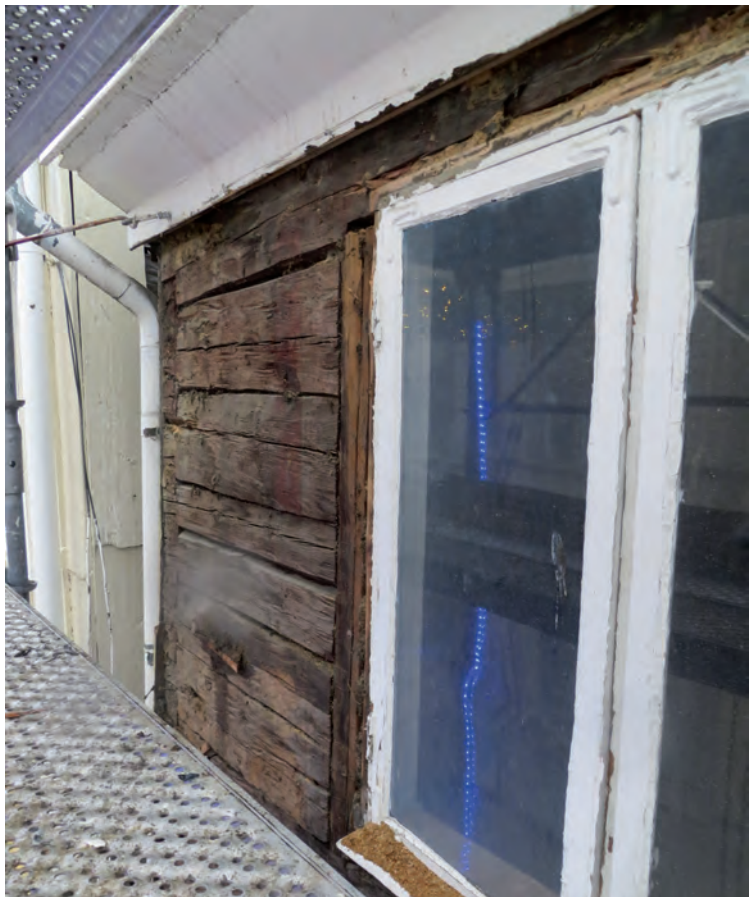
Smedjegatan 11, övervåningens fönster mot gatan. Här kan man ana att fönstren som fanns före de befintliga var något lägre eftersom den stående stolpen som stabiliserar timret är något kortare än fönstrets höjd. Här ser man också fönsterbågens pressade hörnbeslag som torde datera den till omkring 1900.

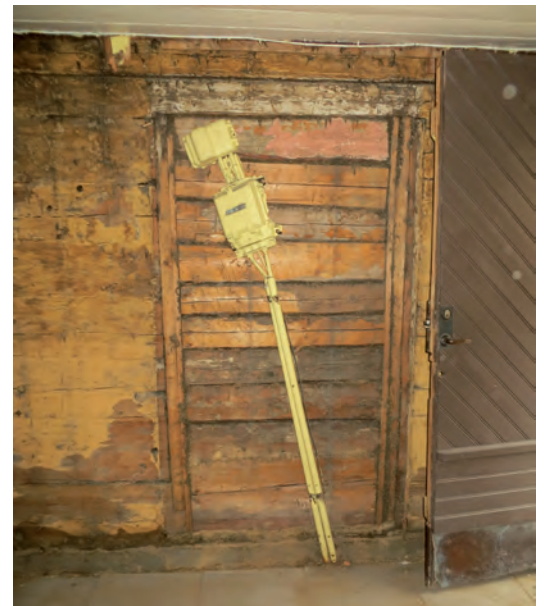
Till vänster: Smedjegatan 11, körporten. Den sekundärt upptagna och nu igensatta dörröppningen med borrarhål för upptagningen.

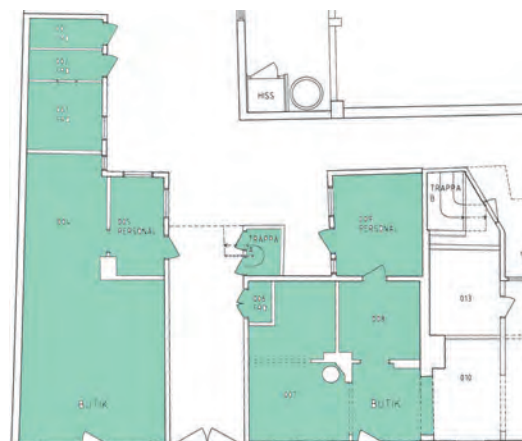
Smedjegatan 11, bottenvåningen. Den yttre lokalen väster om körporten har alltid varit en rumshenhet. Skyltfönster fanns här redan åtminstone 1908, men dessa förstörades något 1931. Kanske har upptagandet av skyltfönstren, höjningen av bjälklagen i denna byggnadsdel och bytet av fönsterbågar i övervåningen ett samband och genomfördes omkring 1900.

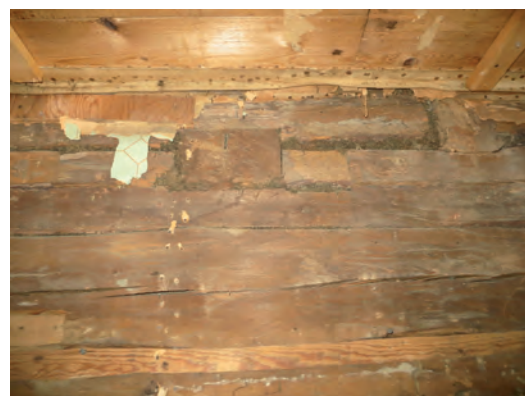
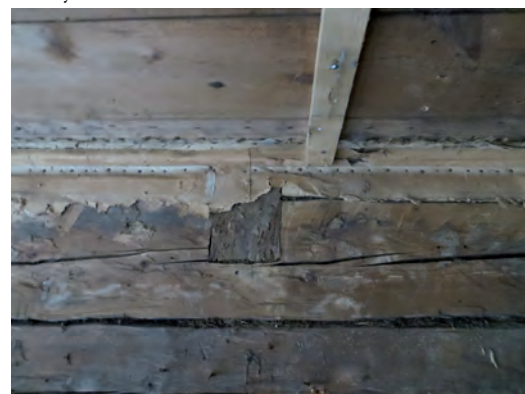
Smedjegatan 11, bottenvåningen. Båda dessa bilder visar de avsågade bjälkarna från ett tidigare, lägre bjälklag och den nya taknivån.

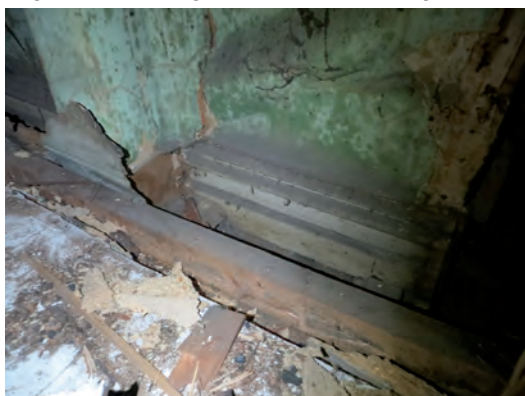
Smedjegatan 11, väggen mot den västra granntomten. Här visas hur större delen av en timmervägg tagits bort för att åstadkomma mer öppna butikslokaler. I timmerväggen finns en igensatt öppning med oklar funktion.

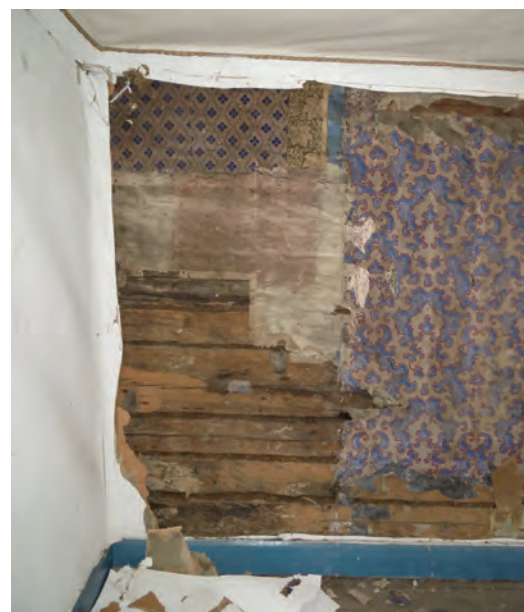
Smedjegatan 11, rum 103. Väggen vid det nordvästra hörnet med spår efter en borttagen, fast garderob/skafferi.

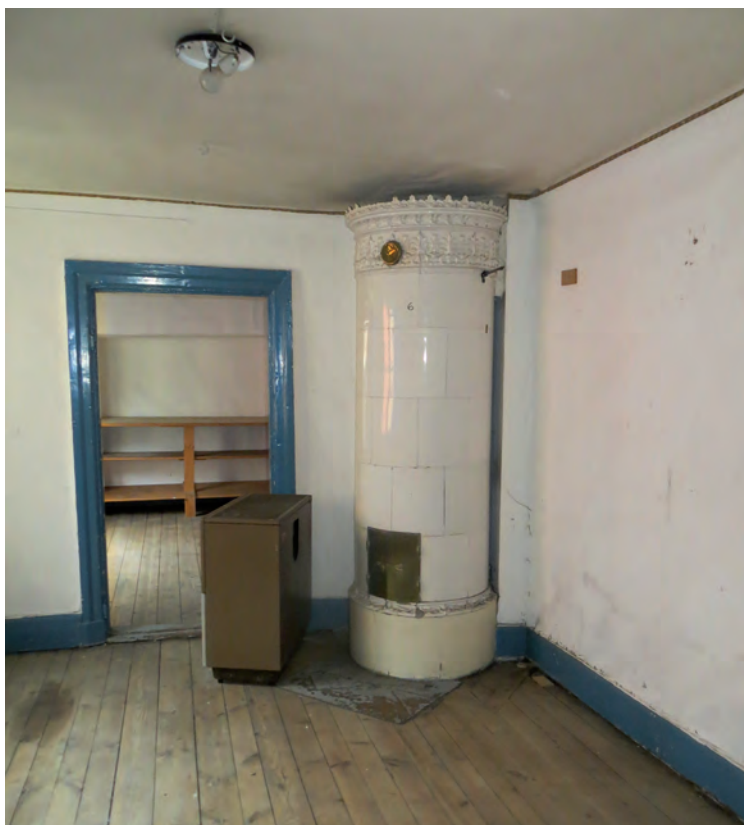
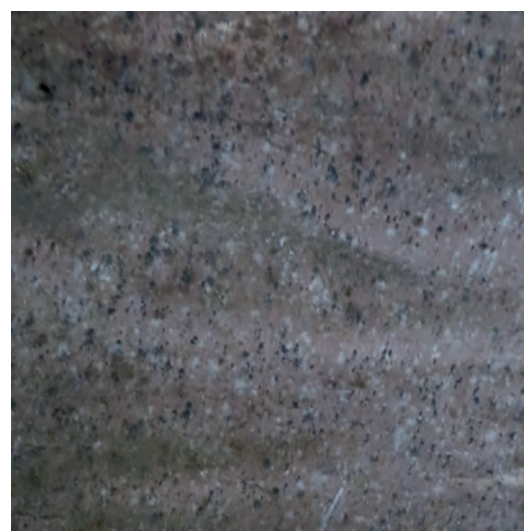
Smedjegatan 11, rum 103.  
Ovan: detalj av stänkmålningen som var synnerligen nedsmutsad.  
Till vänster: Rummets kakelugn.

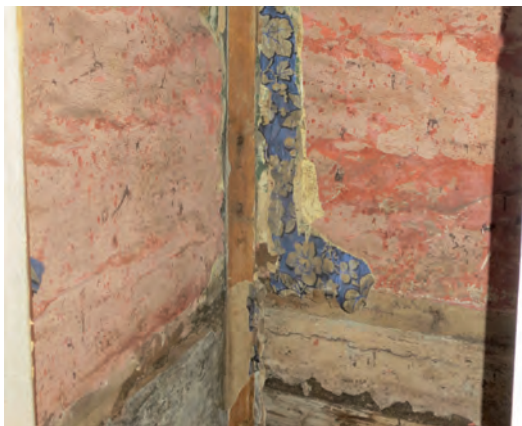
Smedjegatan 11, rum 104. Detalj av väggmålning i garderobsskåp med rosa stänkmålning. I hörnet syns sekundära, blåa tapetrester.

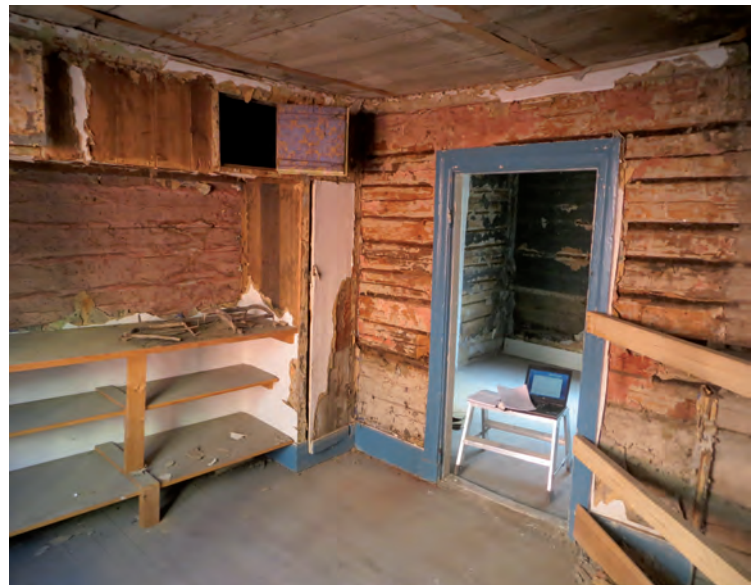
Smedjegatan 11, rum 104. Översikt med de inbyggda garderobsskåpen. Avgränsningen till höger beror på att en kalkelugn och murstock demonterats och ett schakt har bildats.

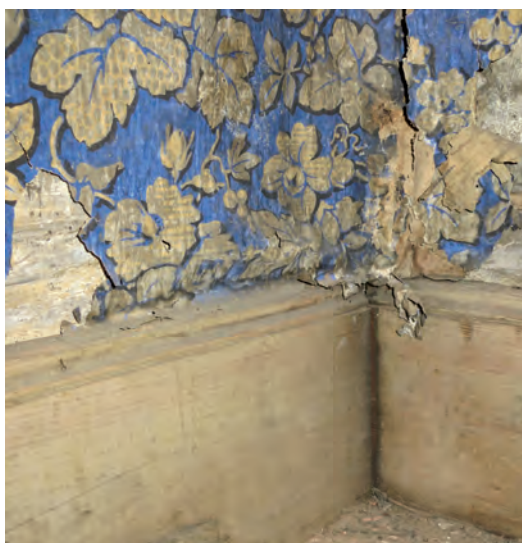
Till vänster: Smedjegatan 11, rum 104. Genom att väggskikten i garderoben inte förändrats sedan detta byggdes kunde man få en uppfattning om hur rummet tidigare varit dekorerat. Vid något tillfälle, kanske på 1910-talet var tapeterna blåa och golvsockeln beige.

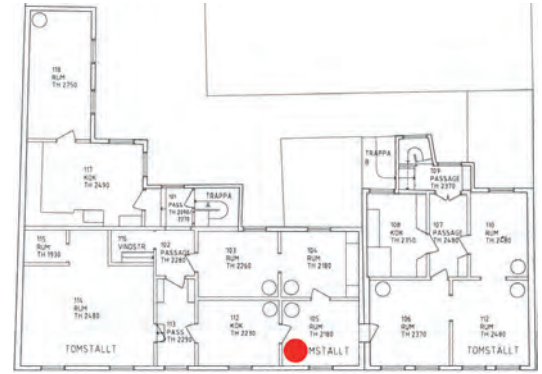
Smedjegatan 11, rum 105. Ovan: Här har rummet rensats från tapeter och kakelugnen är borttagen.

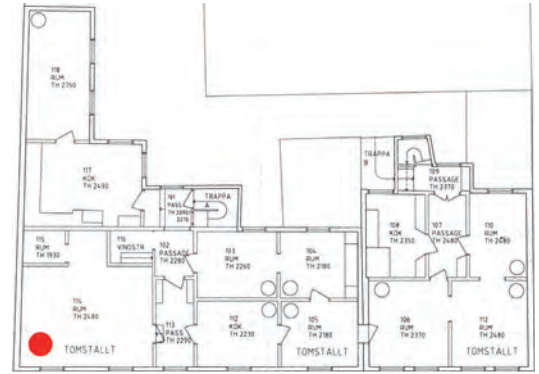
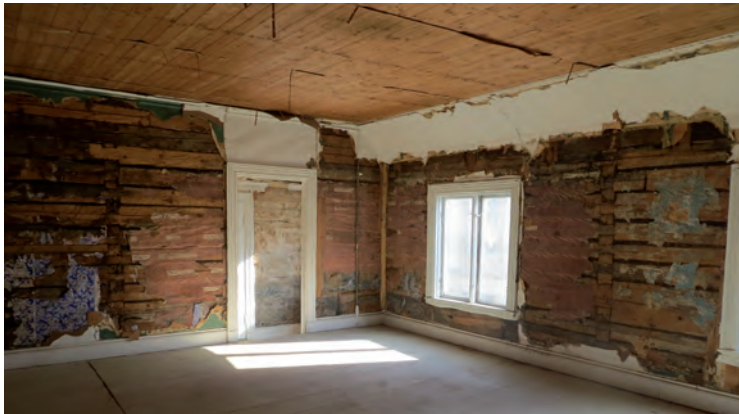
Smedjegatan 11, rum 114. Översikt som visar spår efter borttagna timmerväggar.

Kulturhistoriska iakttagelser: Hela rummet har höjts upp varvid golvet höjts och även takets bjälklag, timret har spår efter borttagna väggar på alla håll utom mot norr där vägg saknas. Väggen mot norr har spår efter fönsteröppning. Kanske har det funnits en eldstad i det nuvarande rummets mitt, dvs i mötet mellan de timmerväggar som nu är borttagna.

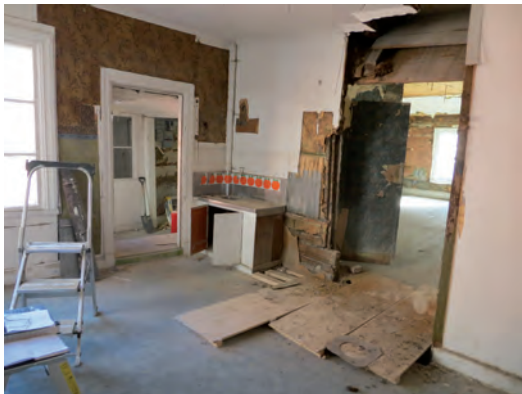
Kulturhistoriska iakttagelser: Rummet har tidigare varit kök. Mot rum 114 kan man i taket se den gamla gatulängans takfall.

Smedjegatan 11, rum 117. Övan: Bilden visar dörren mot tamburen och till höger finns en öppning efter den rivna skorstenen mot rum 114.

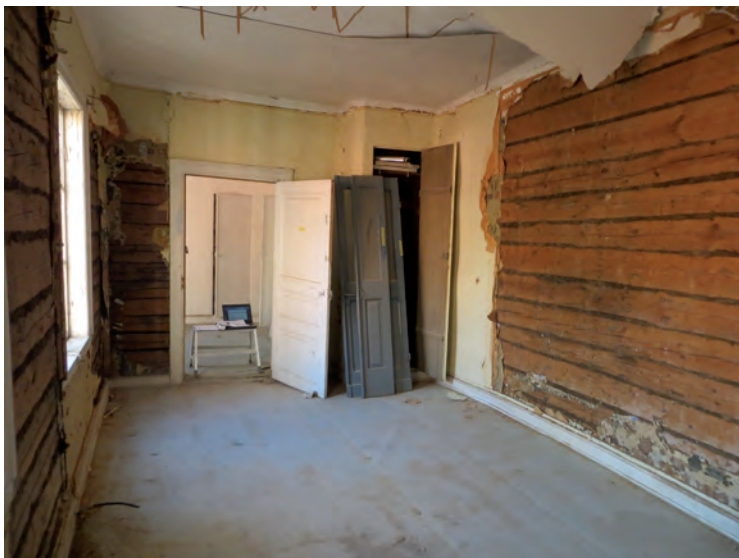
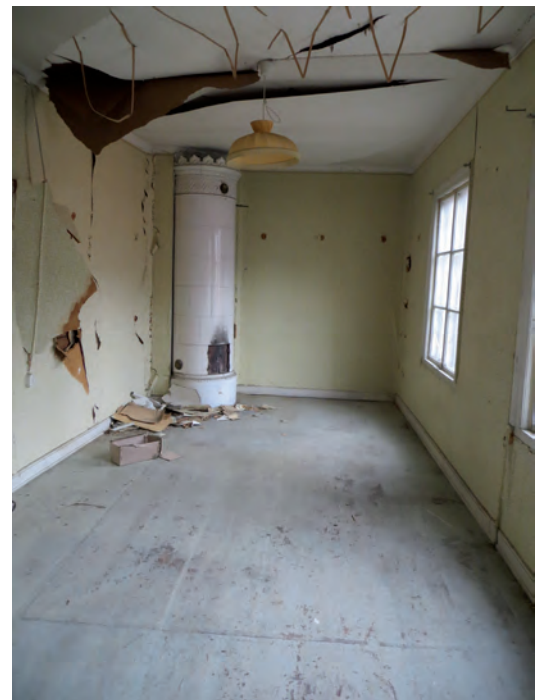
Kulturhistoriska iakttagelser: Igensatt dörr i norra väggen. Hörn-garderob

Smedjegatan 11, rum 118. Rummet innan kakelugnen rivs.

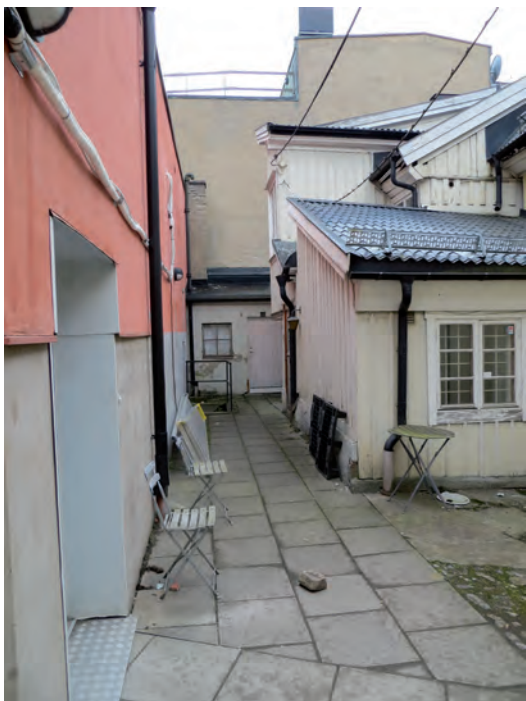
Smedjegatan 13, Bakgården. Ovan: här skymtar den hertigena gårdsfasaden med tillbyggnader från olika tider. Till höger: Till vänster leder en gång som tidigare utgjorde körporten.

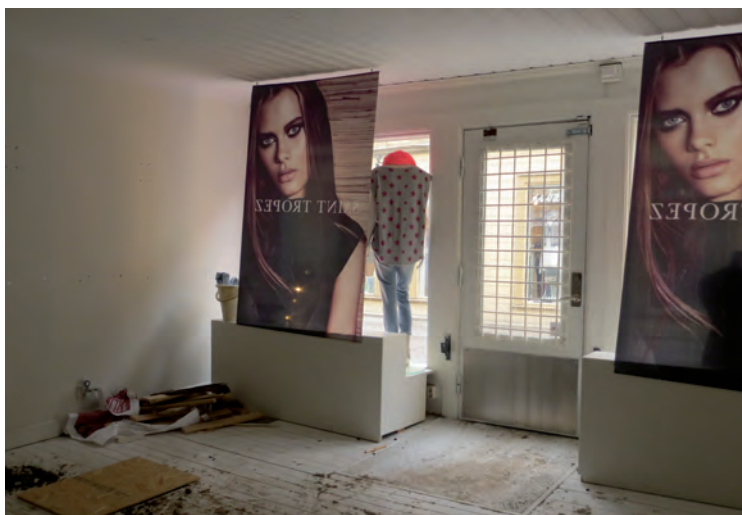
Smedjegatan 13, bottenvåningen. Ovan: Butiksentrén från omkring 1937. Nedan: Här har den arkeologiska förundersökningen påbörjats med provschakt.

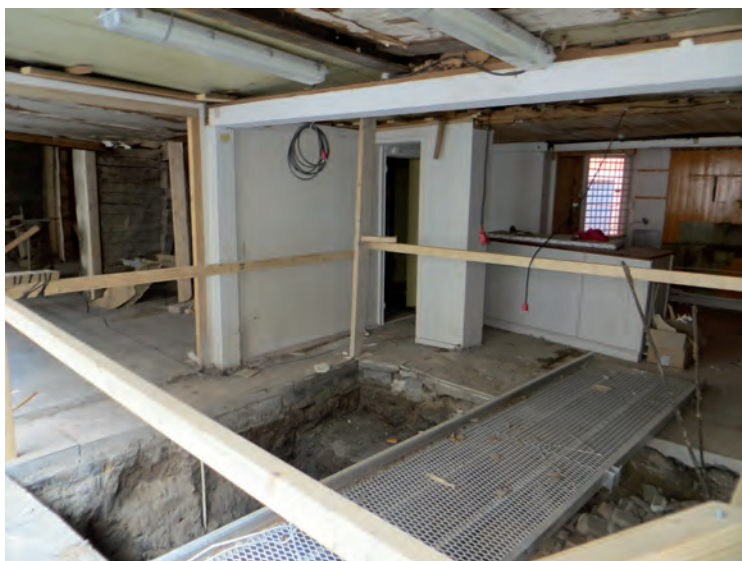
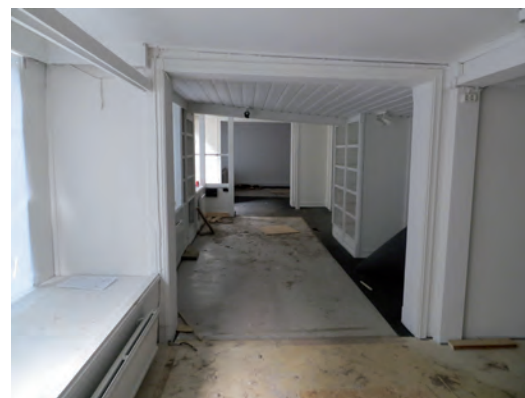
Smedjegatan 13, bottenvåningen. Den öppna planlösningen sedd från fastighetens östra del.

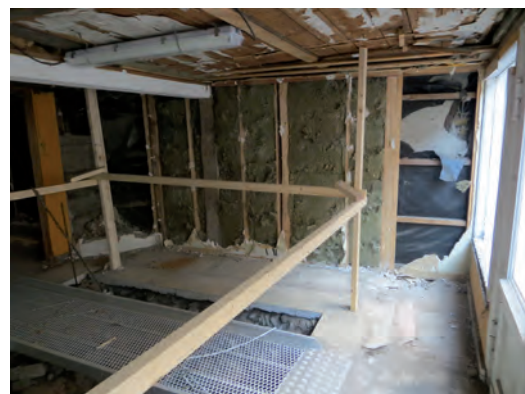
Smedjegatan 13, bottenvåningen. Den borttagna timmerväggen mot den östra grannfastigheten, ersatt med regelverk.

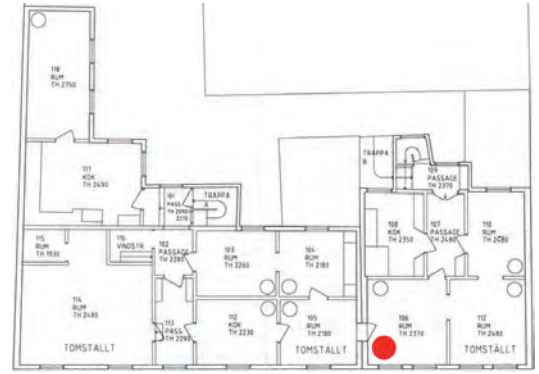
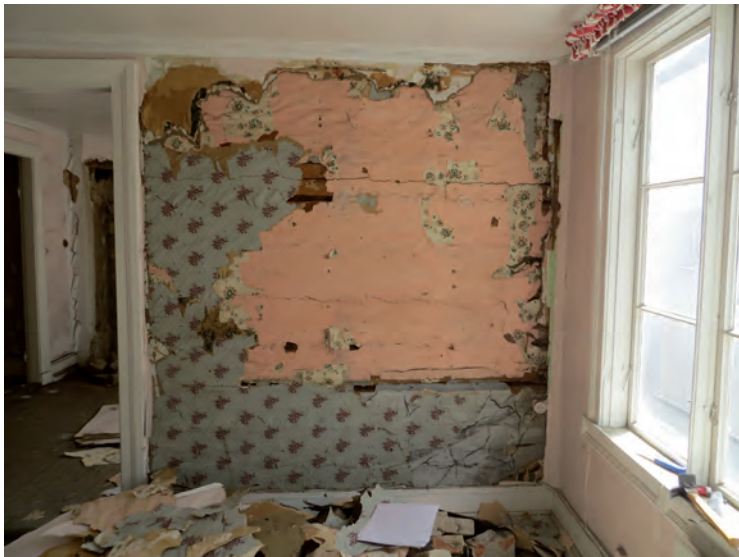
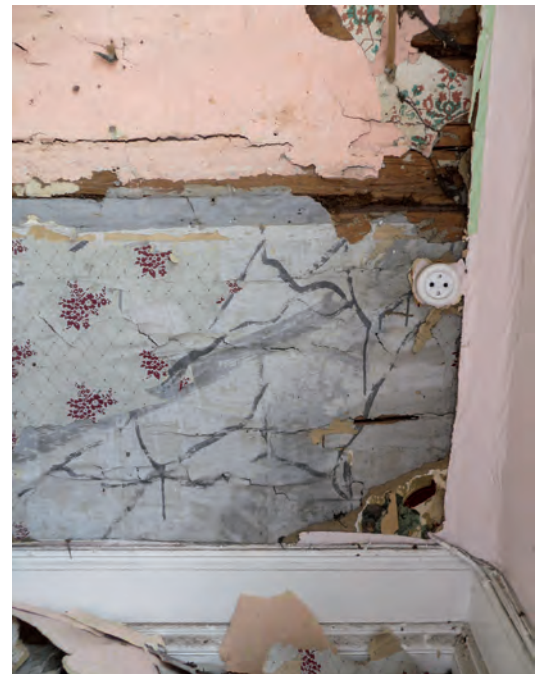
Kulturhistoriska iakttagelser: Dörren mot väster till nästa fastighet upptagen i sen tid, under tidigare dokumenterad rosa papperstapet finns blå stänktapet (NCS S 3020-B) med svarta, vita och rosa stänk. Nedre del grå (NCS S 6000-N) med svarta, vita och rosa stänk. Igensatt dörr har tidigare haft lägre öppning.

ret finns ett lager av papper som klistrats på timret. Väggytan har tidigare delats upp med en borttagen trälist i höjd med fönstrets underkant. Över listen finns en slätmålad (limfärg) yta i rosa kulör (NCS S 0530-Y80R) och under listen en yta med naiv marmorering i grått. Grundkulören är grå (NCS S 1002-B).

Smedjegatan 13, rum 106: Överst: det äldsta väggskiktet. Till vänster: Det äldsta skiktet tas fram. Nedan: Detalj av den tryckta tapeten.

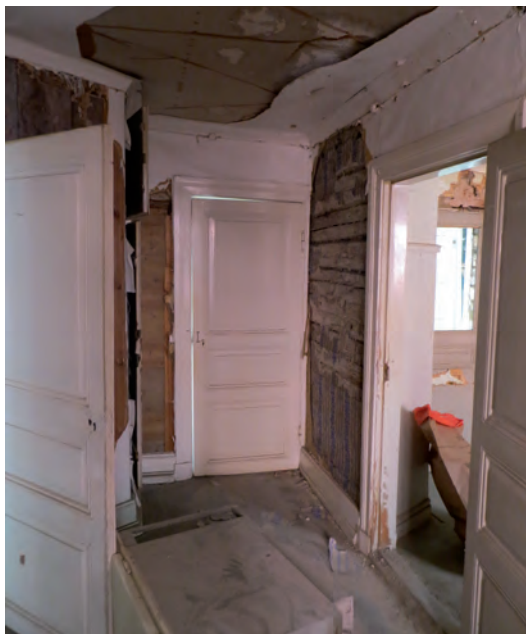
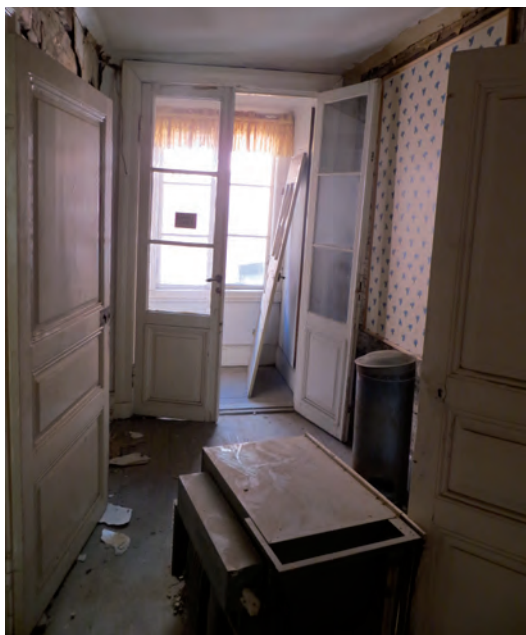
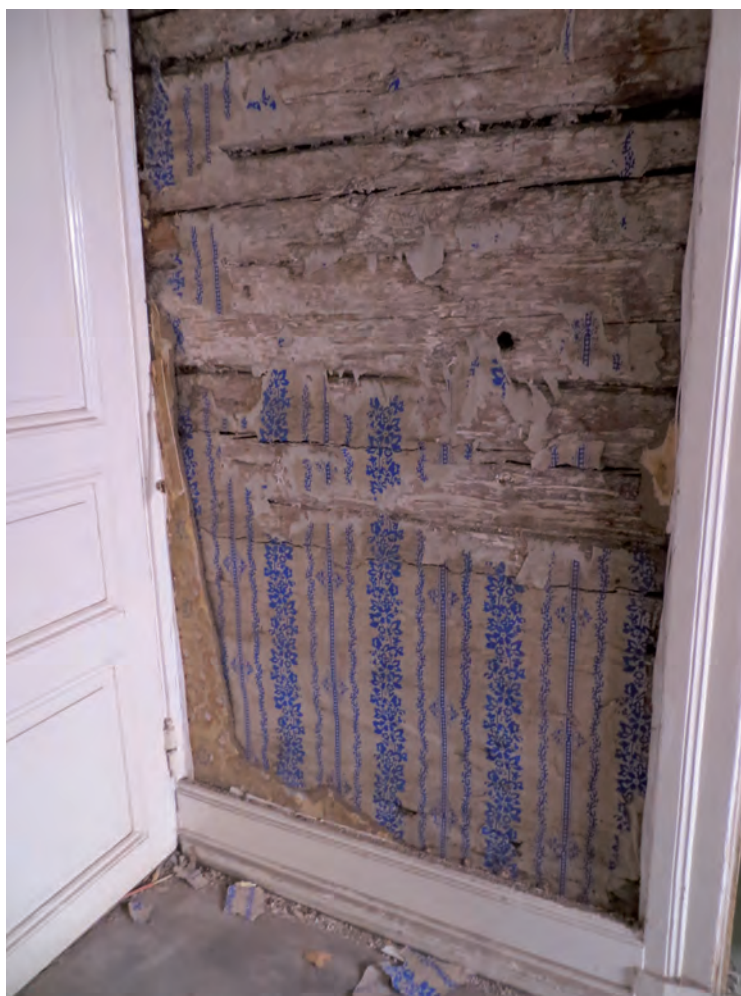
Kulturhistoriska iakttagelser: två dörrar har funnits mot söder varav en bevarad. Garderob av återanvända brädor varav en med schablondekormålning. På väggarna i den södra delen av rummet finns en tryckt blå tapet direkt på det vitlimmade timret. I den norra delen av rummet finns omålad lumpapp direkt på timret.

Smedjegatan 13, rum 107. Ovan: Rummet sett mot söder.

Nedan: Rummet sett mot tamburen i norr.

Till höger: Detalj av tryckt blå tapet.

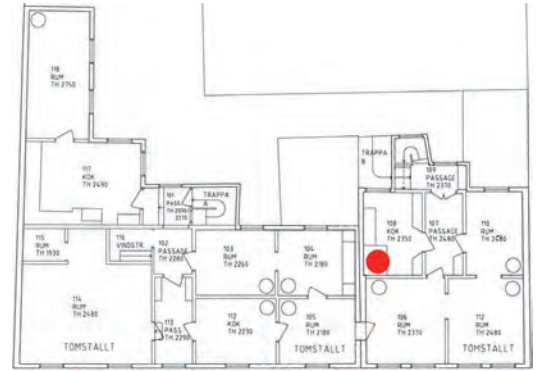
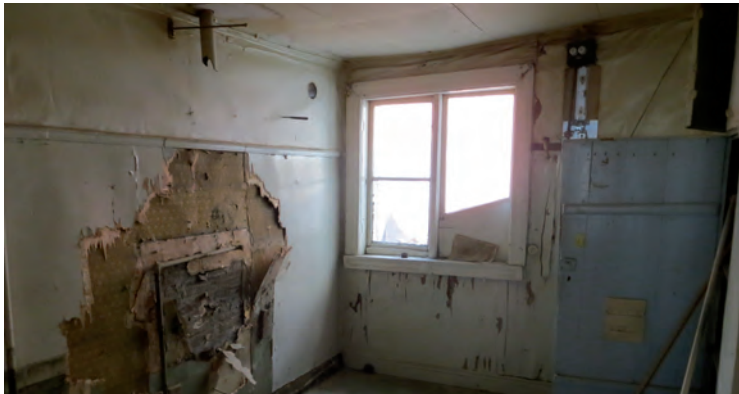
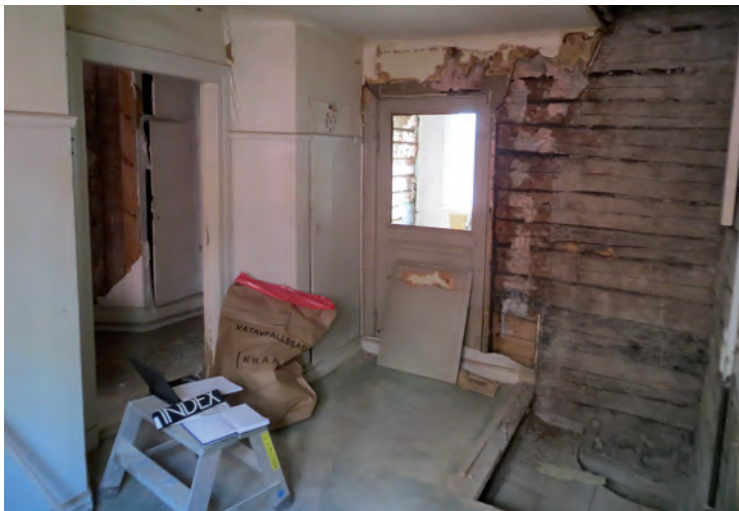
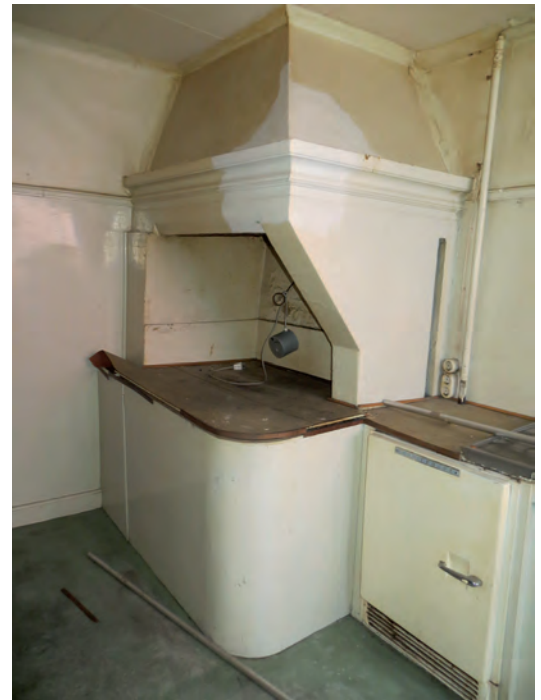
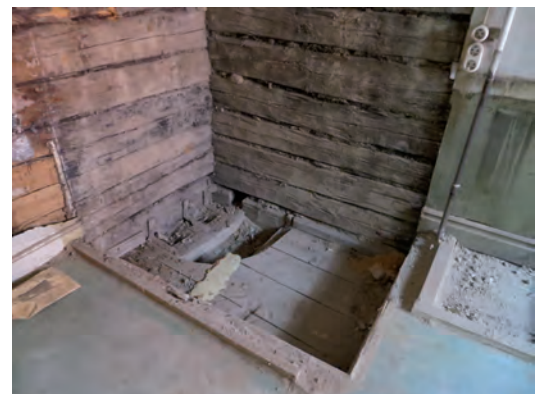
Kulturhistoriska iakttagelser: Golvnivån har tidigare varit ca 2 dm lägre att döma av hål under borttagen spis. Där finns ett slitet brädgolv och spår efter en rökgång, inte spis/ugnskomplex. Låg profilerad golvsockel. Halvgamla skåp för skafferi mm (brädska klädda med masonite).

Smedjegatan 13, rum 108: Ovan: Köket efter att spisen demonterats.

Överst: Fönstret mot gården.

Till höger: Köksspisen var inför rivningen inklädd nedtill. Detta dölde en gjutjärnspis.

Nedan till höger: När spiskomplexet rivits upptäcktes att golvet tidigare legat på en lägre nivå och haft en hörnspis/kakelugn.

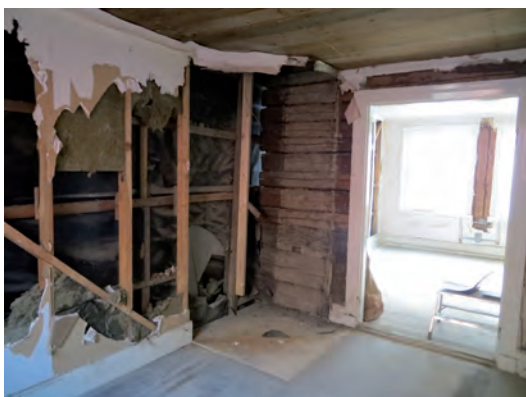
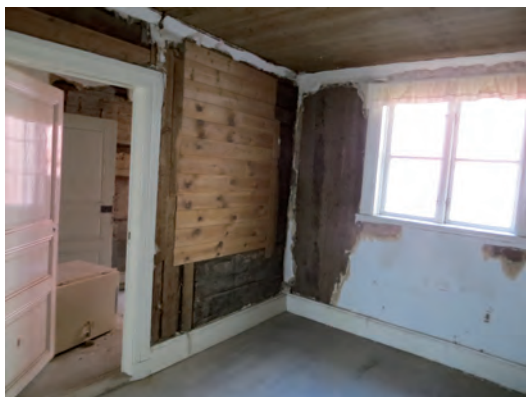
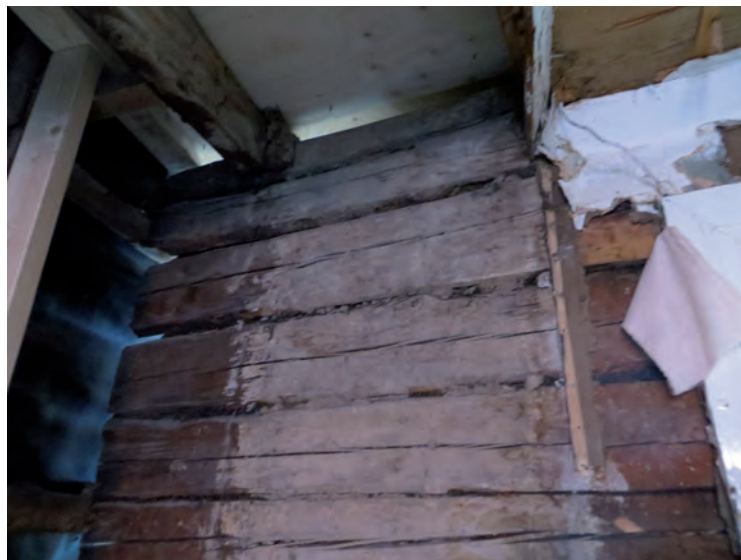
Väggar (stomme och ytskikt): timmer utom mot öster, håltagning mot väster. Den västra dörröppningen var tidigare mer förskjuten mot norr. Den norra väggen är klädd med stående brädor.

Smedjegatan 13, rum 110. Ovan: Den rivna timmerväggen ersatt med regelverk. Pardörr mot rum 112.

Nedan: Fönstret hade kapats nedtill för att möjliggöra tillbyggnader mot gården.

Till höger: Den rivna skorstenen mot grannfastigheten.

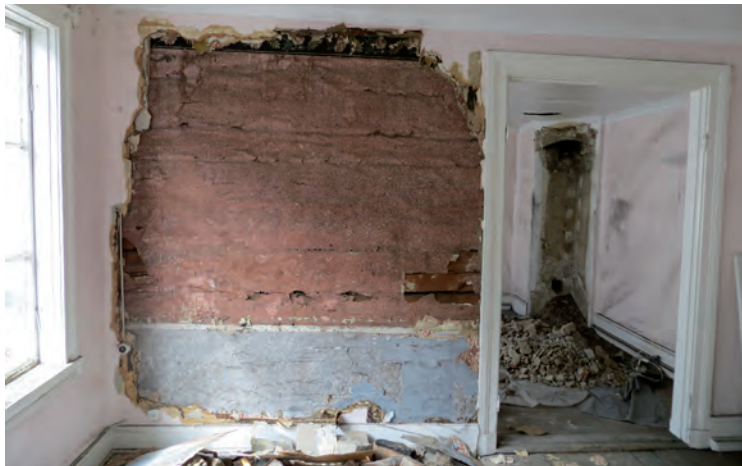
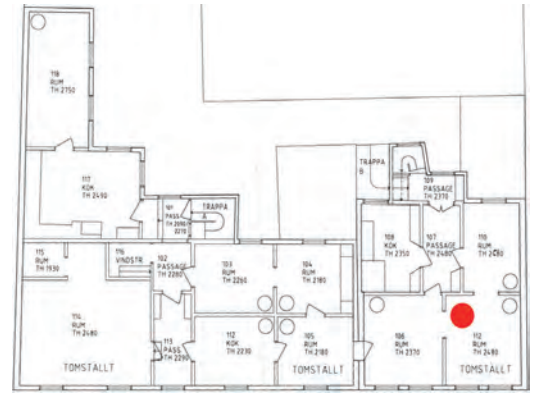
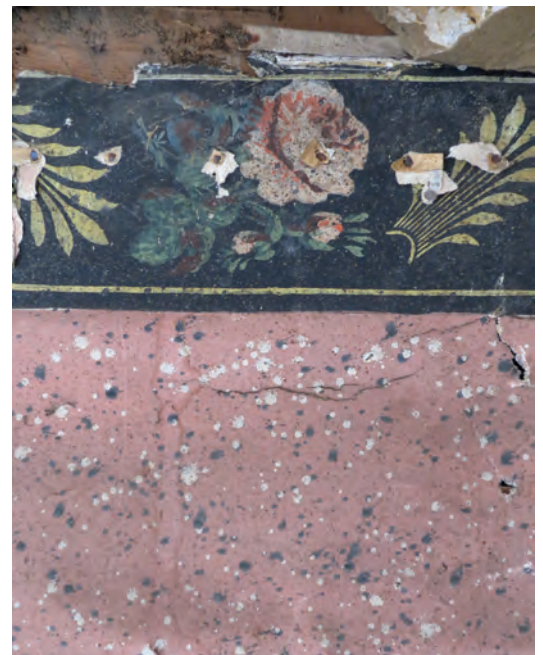
Väggarna är klädda med flera skikt av tapeter. Underst finns ett pappersskikt klistrat direkt på timret. Detta papper har spår efter en borttagen trälist (ca 37 mm bred) i höjd med fönstrets nedre kant. Över denna list finns en limfärgsmålad stänkmålning. Botten på denna är i en kraftig rosa kulör (NCS S 4030-Y80R) med stänk i vitt och svart. Nedanför listen finns en stänkmålning med grå bakgrund (NCS S 4000-N) och vita och mörkgrå stänk. Överst i anslutning till taket finns en bård i svart med blomstermotiv i flera kulörer.

Smedjegatan 13, rum 112. Överst: Detalj av den äldsta väggdekoren.

Ovan: Detalj av den schablonmålade tapeten.

Nedan: Medaljongtapeten i röd kulör.

Till vänster: Det understa skiktet med stänkmålerier var mycket välbevarat under senare pappspänning.

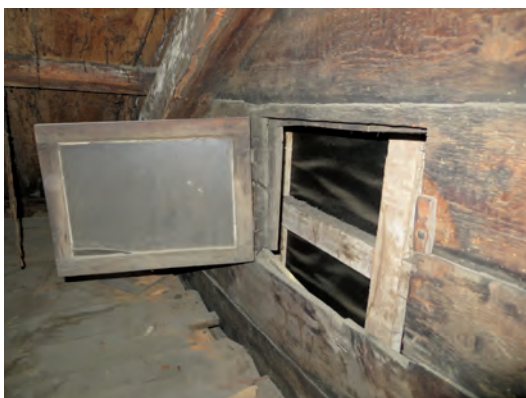
Den östra byggnadens gavelrösten är inte timrade utan består av liggande brädor, fränsett ett parti mot öster som har regelverk och eternitbeklänad. Här finns ett fönster upptaget, trots den risk för brandspridning som detta skulle kunna medföra.

Smedjegatan 11 och 13, vindar. Överst: En av trapporna upp till vinden.

Ovan: Det fönster mot den östra grannfastigheten, som omnämns i texten.

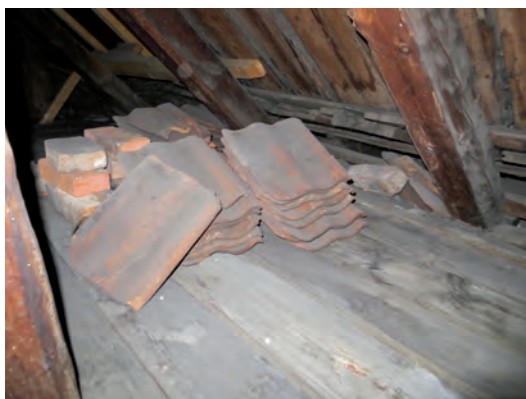
På den västra vinden påträffades äldre tvåkupiga tegelpannor, vilket tyder på att åtminstone denna byggnad haft en sådan taktäckning. Där gränsen går mellan det västra gatuhusets byggnadskropp och gårdsflygeln uteden västra gränsen finns rester efter gatuhusets äldsta tak, vilket visar att gårdsflygeln är sekundär.

Nedan: På vinden till Smedjegatan 11 påträffades tvåkupiga tegelpannor.

Till höger: Takkonstruktionen till Smedjegatan 11 hade tydliga spår efter brand, troligen från 1930.

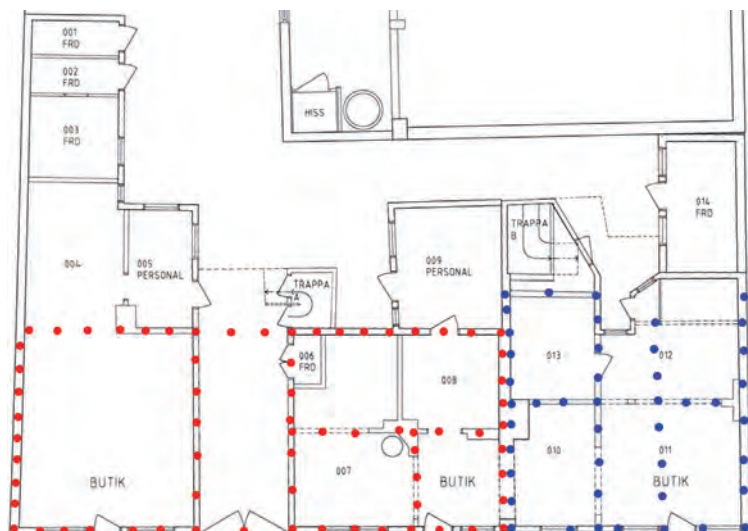
Planritning över den aktuella bebyggelsens nedre plan. Färgmarkeringarna visar den äldre utbredningen av Smedjegatan 11 (rött) respektive 13 (blått).

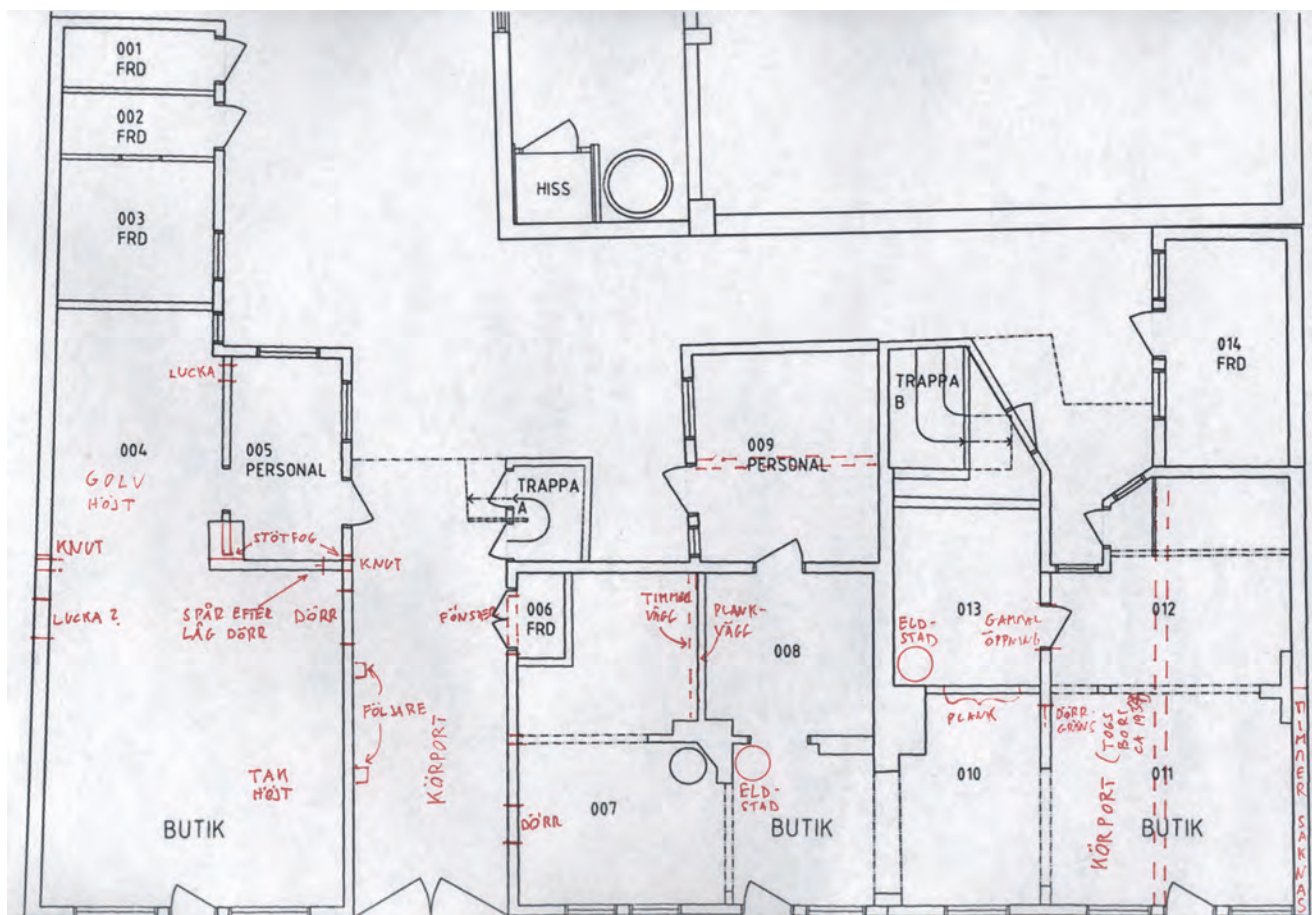
Planritning över bottenvåningarna till Smedjegatan 11 (den till vänster liggande 2/3) och Smedjegatan 13 (den till höger liggande 1/3). De röda kommentarerna preciserar byggnadsarkeologiska iakttagelser. De dendrokronologiska proven togs i bottenvåningens gatufasad.

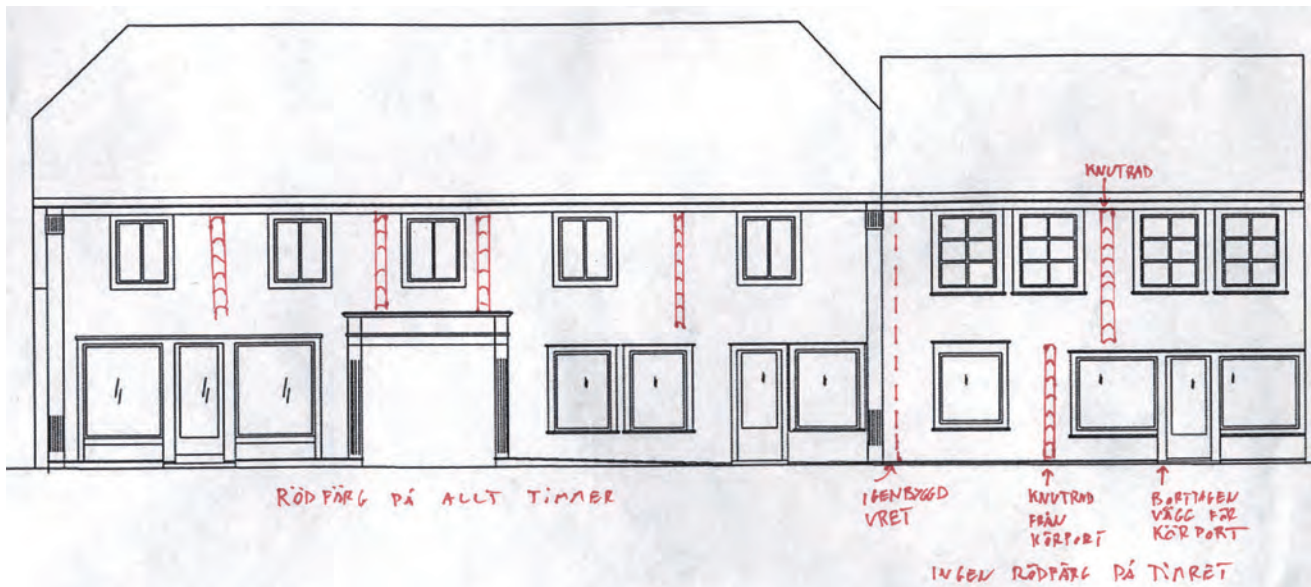
Detaljanalys av gatufasadernas timmerstommar.

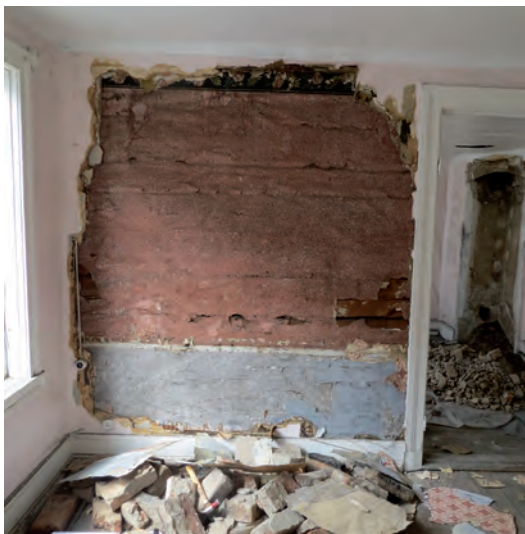
Nedan: Dekorationsmålningen i rum 112 i den östra längan.

Rum 112 längst åt öster hade kraftfull färgsättning med grå stänkmålning nederst, en trälist och över detta stänkmålning på blodröd botten. Väggen kröntes av en bård i svart med blomstermotiv.

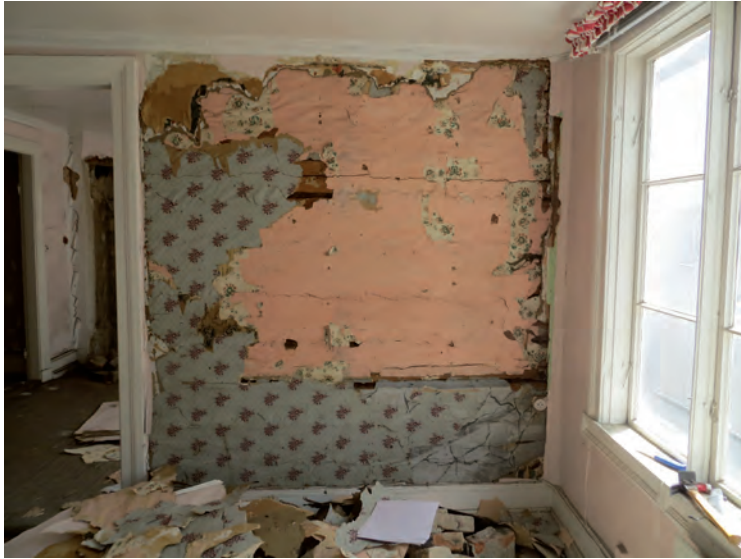
I det intilliggande rummet (nr 106) fanns ytterligare väggmålnerier från 1810. Här var bröstningen nedtill gråmarmorerad och den övre delen i rosa. Båda färgsättningarna är kraftfulla och kan associeras med empirens smak för fylliga kulörer.

Målerier och senare tapet i rum 106.

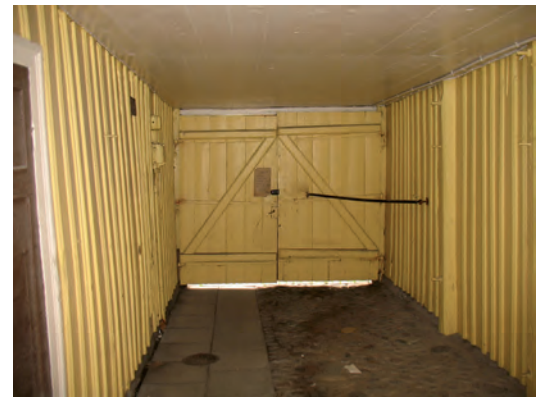
När vägghpanelen i körporten rivits framkom stommens timmer och detta var målat med en gul slamfärg eller limfärg. Detta skiljer sig från gatufasadens timmer som var rödmålat inför panelning. Det finns då två alternativ: panelen på fasaden och i körporten har tillkommit samtidigt, men fasaden har då varit rödmålad och körporten gul. Kanke var det inte bara körporten som var gul utan

Ovan: Körporten inför demonteringen med brädpanel på väggar och i tak.

hela gårdsfasaden. Alternativt har panelen först tillkommit på fasaden och då täckt över en rödfärgad timmerstomme. Efter detta har körporten målats gul och först därefter försetts med panel. I så fall har fasadpanelen och körportspanelen tillkommit vid olika tillfällen.
