# Bälaryds kyrkogård

Antikvarisk medverkan i samband med  
utvändig restaurering av gravkor

*Bälaryds socken i Aneby kommun  
Jönköpings län, Linköpings stift*

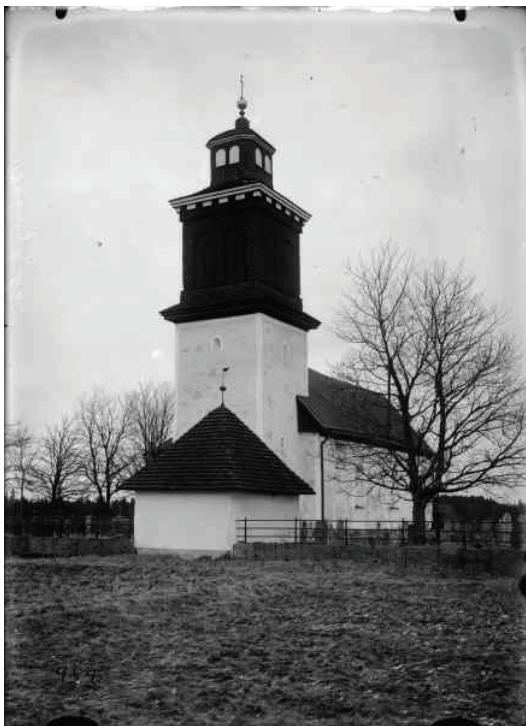
Gravkoret och Bälaryds kyrka på ett fotografi taget 1911 av arkitekt Anders Roland. Vid denna tid hade gravkoret ett spåntäckt tak. ATA.

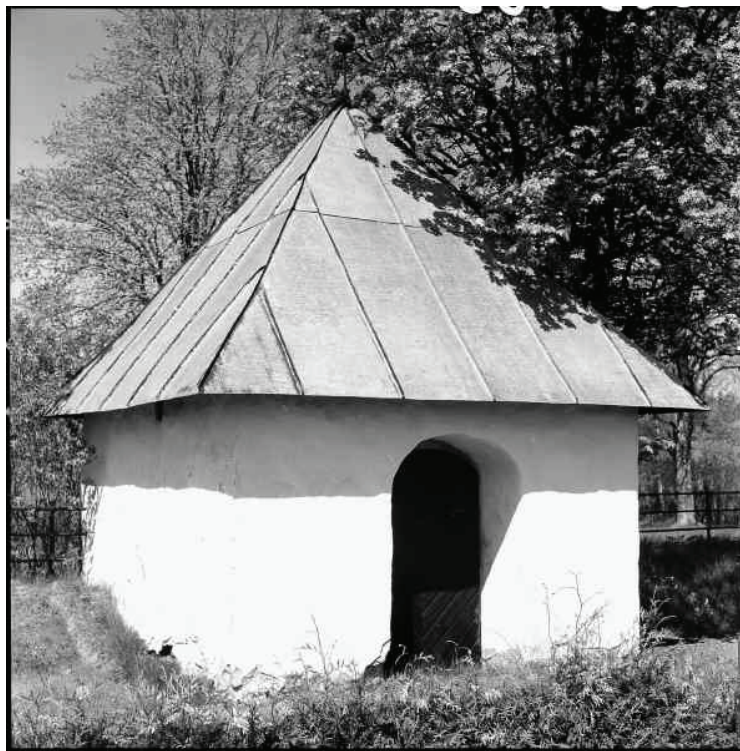
Gravkoret fotograferat 1964 av Carl-Filip Mannersträhle. Vid denna tid har taket åter fått skivtäckning av målad plåt. ATA.

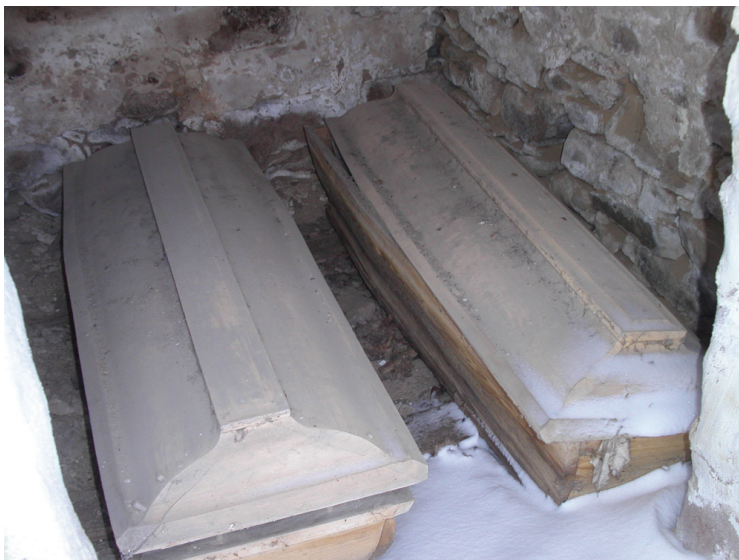
Skräddare Carlströms med maka träkistor. Foto: Jonas Haas 2005.

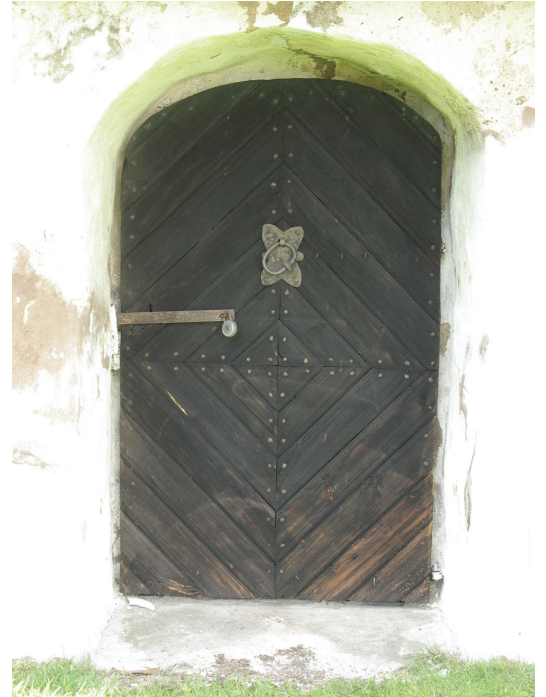
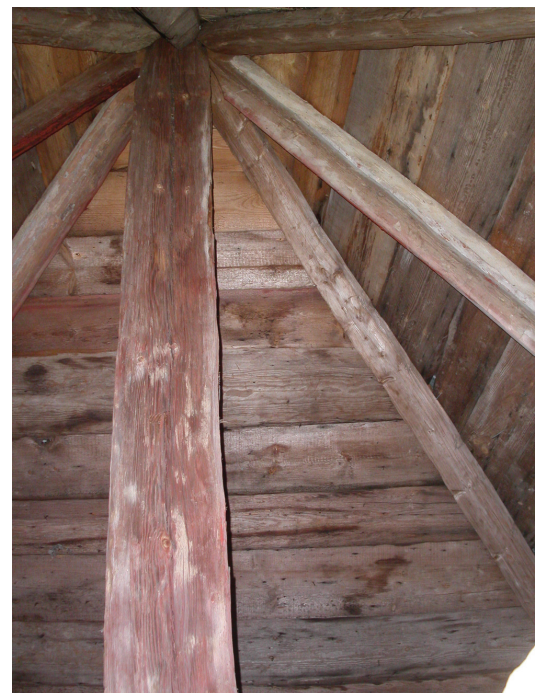
Takkonstruktionen med ursprunglig hjärtstolpe och högben, samt trobrädor (de översta utbytta 1900-tal). Foto: Jonas Haas 2005.
