# Stengårdshults kyrka

Antikvarisk medverkan i samband med  
utvärdig ommålning

*Stengårdshult socken i Gislaveds kommun,  
Jönköpings län, Skara stift*

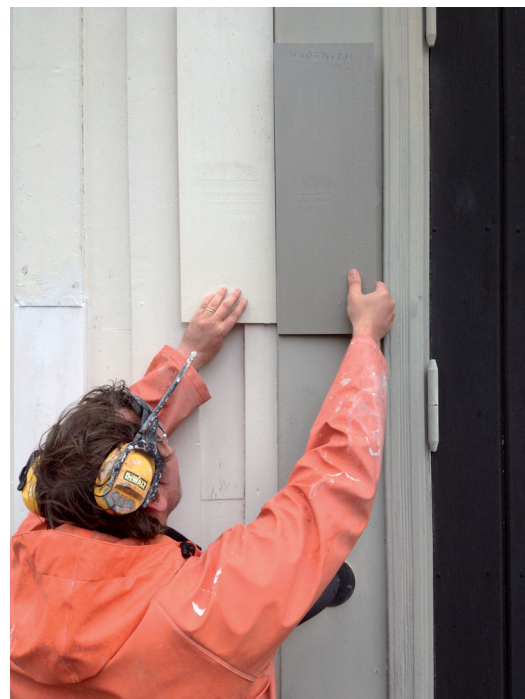
Ytor med ”apelsinhud” fanns på sakristians norra sida. Med mekanisk slipning borttogs ”valkningar” och ”rinningar”. Den avslutande slipningen fick ske för hand för att uppnå ett gott resultat utan spår av maskinslipning.

Fasadytor och fönster rengjordes från all löst sittande färg, ej generellt ned till trärent. Sakristians vägg mot norr var ommålad i samband med skador vid dräneringsarbeten. Målningen hade påförts i alltför tjocka lager så att "apelsinhud" hade bildats på många ställen och ytskiktet avlägsnades därför helt. Byte av mycket begränsade delar av fasaden gjordes. Ommålning utfördes av samtliga fasadytor och anslutande trätytor innefattande takfot och gavelskivor.

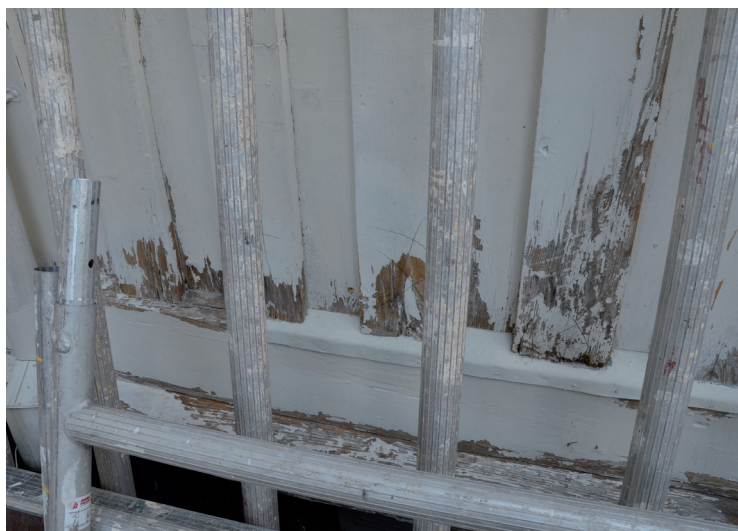
Fasadytor och fönster rengjordes från löst sittande färg, ej generellt ned till trärent. Längsidorna hade störst problem med kritning.
