# Svenarums kyrka

Antikvarisk medverkan i samband med  
omputsning av torn och gravkapell

*Svenarums socken i Vaggeryds kommun,  
Jönköpings län, Växjö stift*

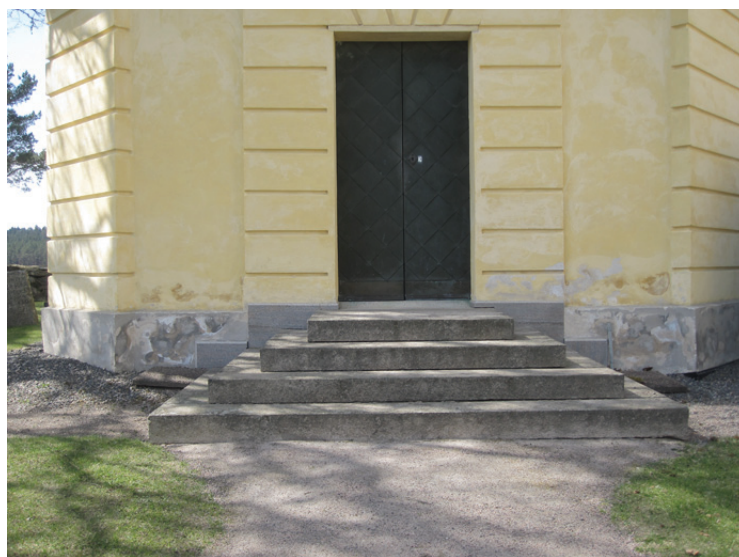
Gravkapellet uppvisade fuktrosor på sockeln och på fasaden i vissa partier i anslutning till sockeln. Vid sidan om porten fanns även

smärre saltutfällning. Sockeln hade också putsskador med vittrade partier, putssläpp och sprickor. Avfärgningen hade släppt framförallt på hörnkedjorna och på den norra fasaden.

Kapellet blästrades och omputsades med naturligt hydrauliskt kalkbruk, lika tornet. Fasaderna avfärgades med traditionell kalkfärg i samma kulör som tornet. Sockeln avfärgades med hydraulisk kalkfärg KKh i en varmgrå kulör. Kulören är bruten efter kalkfärgslikaren färgprov 30:9, (6000 g 30 grön umbra i 25 kg kalk).
