# Månsarps kyrka

Antikvarisk medverkan i samband med  
invändig ombyggnad och renovering m.m.

*Månsarps socken i Jönköpings kommun,  
Jönköpings län, Växjö stift*

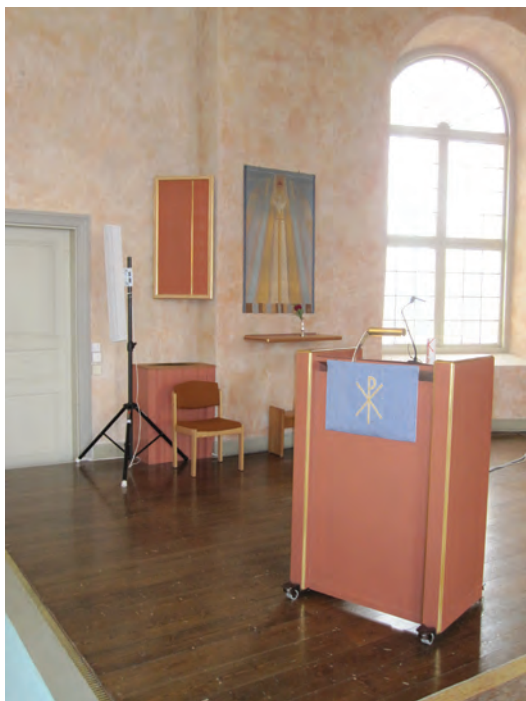
Ovan: Ambon från 1970-talet var tung och opraktisk. I bakgrunden skymtar hurtesn med piscinan med en nummertavla ovanför.

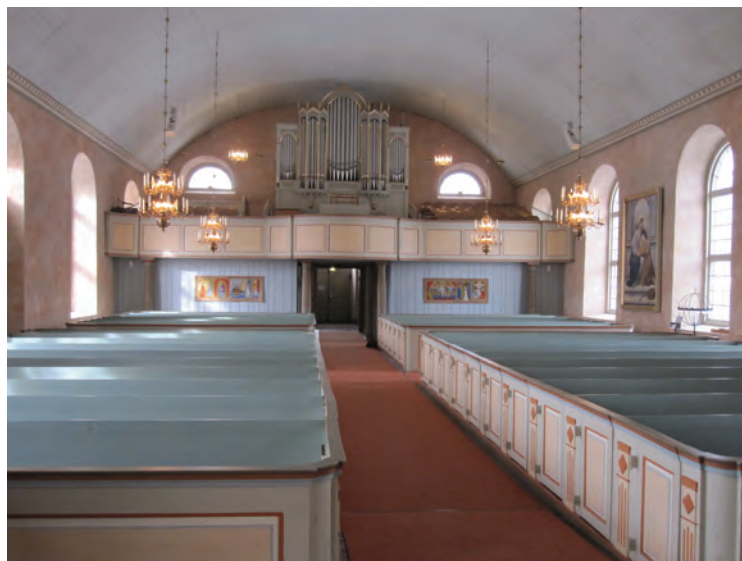
Bänkarna tycks ha blivit avlutade på 1970-talet eftersom knappt några färgspår påträffats under befintligt skikt. Bänkarna tycks också vara målade med äggoljetempera med sekundärt fernissad insida. Även predikstolen tycks ha målats på 1970-talet, men inte orgeln. Enligt målaren användes omkring 2000 ägg för målningen och eftersom färgskikten är vattenlösliga användes antagligen för lite linolja i färgen.

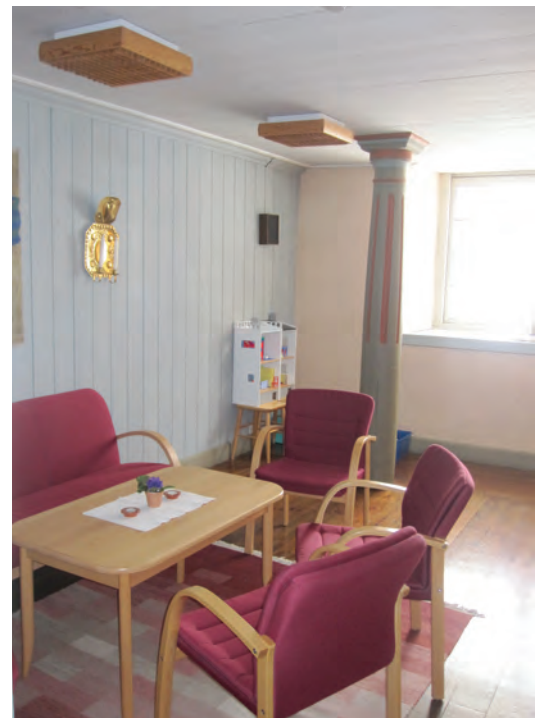
Nedan: Samlingsrummet under läktaren upplevdes inte vara tillräckligt flexibelt och lite för litet för kyrkkaffe.

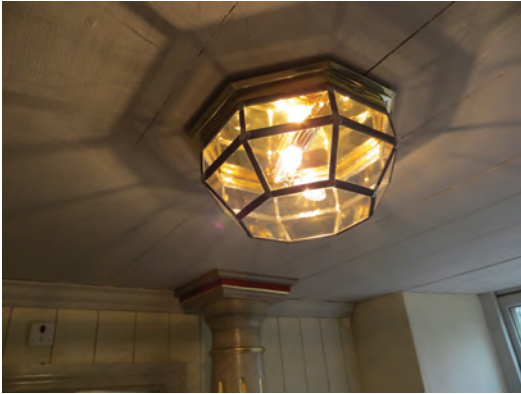
Äldre armaturer under läktaren ersattes med mer tidlösa med metallspröjsning.

I läktartaket fanns sedan tidigare plafondbelysning av omålad fur. Denna ersattes med mer tidlösa plafondlyktor med metallspröjsning.

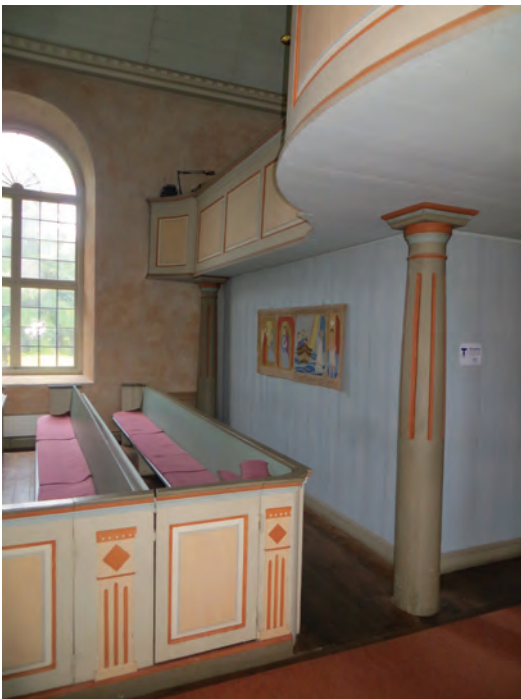
Ovan och till höger: Hela den bakersta bänken togs bort och den näst bakersta behölls till 1/3 och inreddes för mixerbordet.

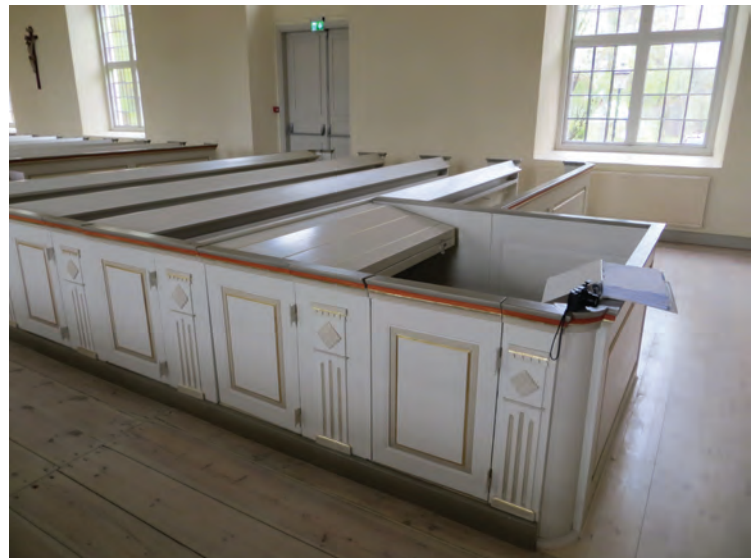
Styrningen av ljus och ljud var förlagd till läktaren, vilket var opraktiskt. Därför ordnades en helt ny plats för mixerbordet längst bak i det sydvästra bänkkvarteret. Platsen ordnades närmast mittgången och för att ge plats togs en bänk bort. Den ursprungliga bänkskärmen delades så att 1/3 avgränsade mixerbordet bakåt och 2/3 den bakersta bänken. I båset placerades mixerbordet på ett höjbart bord. Allt målades in i bänkfärgen.

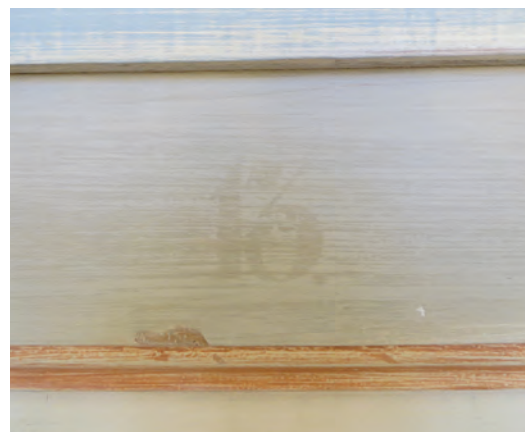
Bänkdörrarna har varit försedda med målade siffror som kunde anas efter målningens rengöring och lätta slipning. Här skimtar nummer "13".

Vid skrapning och rengöring upptäcktes spår efter en ursprunglig numrering av bänkarna på bänkdörrarna. Ingen numrering av bänkarna utfördes vid ommålningen.

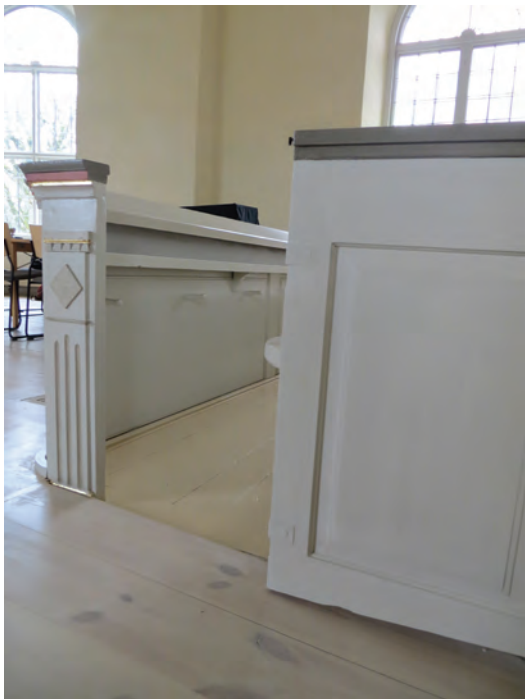
Golven i bänkkvarteren täckmålades i ljus gulbeige kulör. Bilden visar även det övriga golvet som behandlades med hårdvaxolja.

I bänkkvarteren fanns sekundära, spontade brädgolv. Eftersom bänkarna inte skulle demonteras valde man att rengöra, slipa lätt och täckmåla dessa i en gulbeige kulör (5A-46).

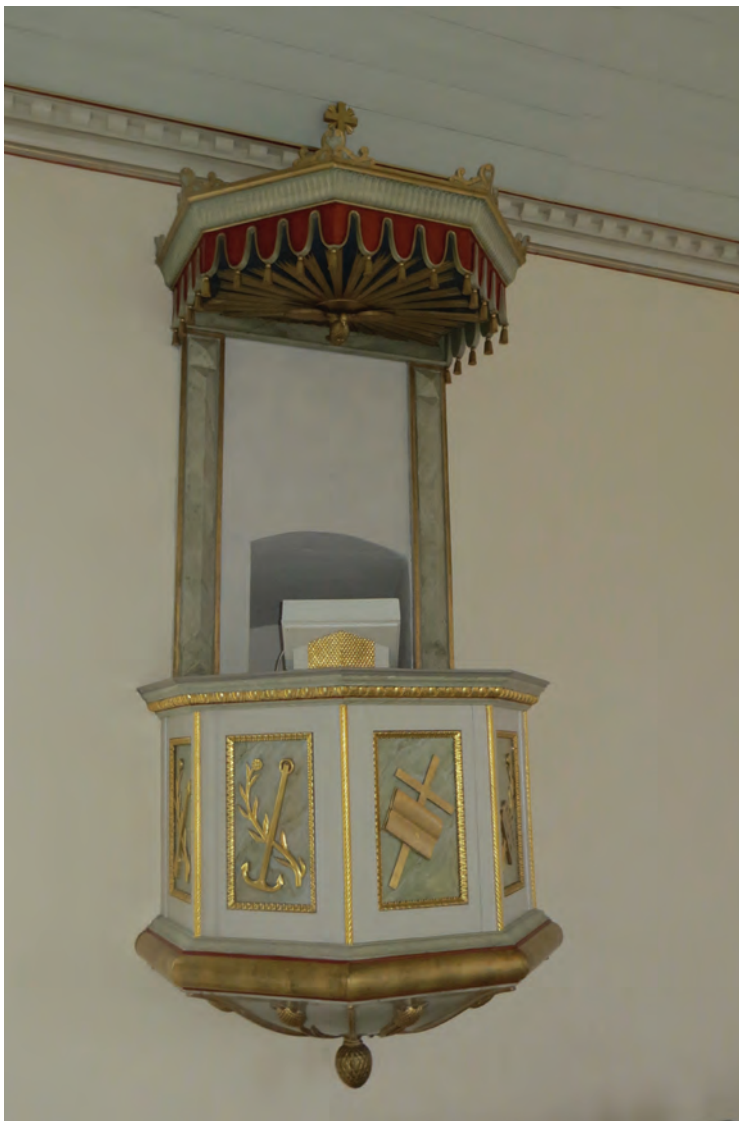
Predikstolen efter ommålningen. Gröna och röda toner från äldre skikt har tagits upp, men inte med exakt samma nyanser. Avstämning beträffande kulörvalet gjordes i hög grad i förhållande till Lorentzons takmålning.

Den gröna kulören i speglarna återskapades, men med en schattering samt i en ljusare/blekare kulör för att inte kontrastera allt för mycket. Det röda på ljudtaket återskapades också med schattering. Denna röda kulör kom att korrespondera med bland annat taklistens röda linjemarkering.

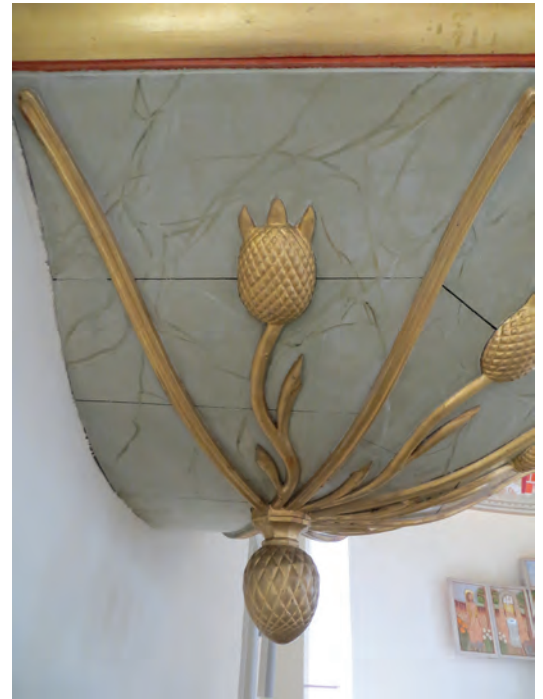
Predikstolskorgens undersida målades i grått med en återhållsam marmorering. Förgyllningarna bibehölls.

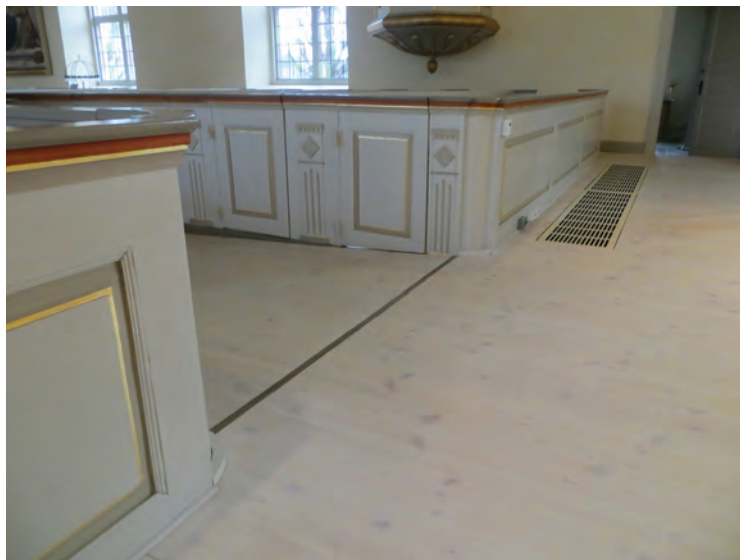
Bänkarna efter ommålningen. I golvet ses även den kontrastmarkering som visar var rampen börjar. Framför bänkskärmen ligger det nya gallret till konvektorgraven.

Bänkarnas insidor målades i en neutral gråvit kulör. Utsidorna erhöll en mer arbetad färgsättning. Huvuddelen målades gråvit, men spegelförsänkningarna målades varmgrå och en linje mot spegelfyllningen förgylldes. Gavlarnas kannelyrer, stående kvadrat m.m. målades också varmgråa medan vissa detaljer förgylldes. Bänkarnas överliggare målades i varmgrått, mörkare grått, rött och försågs med en förgylld linje. Sockeln målades grå.

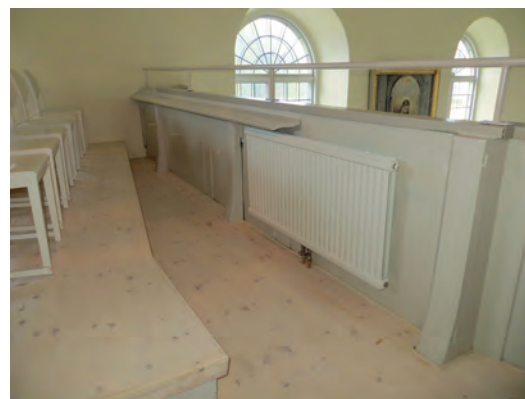
Till vänster: Vid rivningen av textilmattan visade sig läktargolvet vara förstört och oanvändbart.

Ovan: På det skadade läktargolvet lades ett nytt, massivt furugolv. Radiatorn är ny liksom skyddsräcket på barriären, vilket monterades av säkerhetsskäl

byggs på så att golvet inte var enhetligt. En slipning var således utesluten. Ett första förslag var att lägga ett tunt lamellgolv ovanpå, men på länsstyrelsens uppmaning lades i stället ett massivt brädgolv ovanpå det gamla golvet. Det nya massiva furugolvet fick god bredd på brädorna (135 mm), men kunde samtidigt göras tunt (20 mm) så att påbyggnaden inte skulle skapa problem vid anslutningen till trappan. Planstegen försågs med nya nosar. Målet var att utforma dem så att de inte upplevde så breda och platta. De skulle därför förses med en snedsågad front. När golvet och nosarna var monterade upplevdes nosarna trots allt vara bredare än det var tänkt. Även sättstegen försågs med ny träbeklädnad.

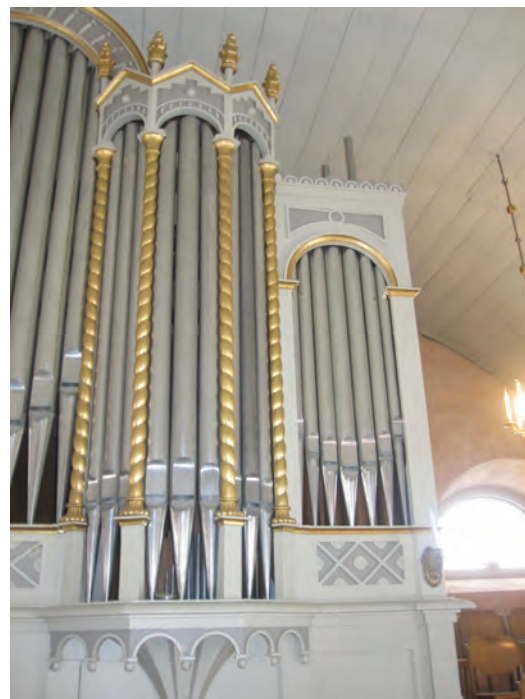
Orgelfasaden var inför restaureringen målad i två olika grå nyanser och försedd med en del förgyllda ornament. Detta gav orgeln ett stilrent, men lite blekt intryck.

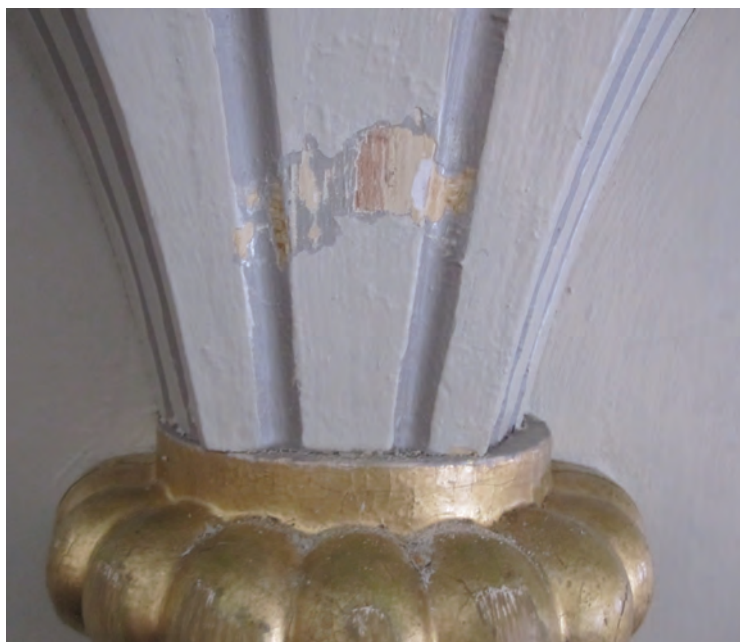
Ovan: Skrapprov visade att orgelhusets dekor haft mer omfattande förgyllningar i tidigare skeden, exempelvis i kannelyrerna nedtill.

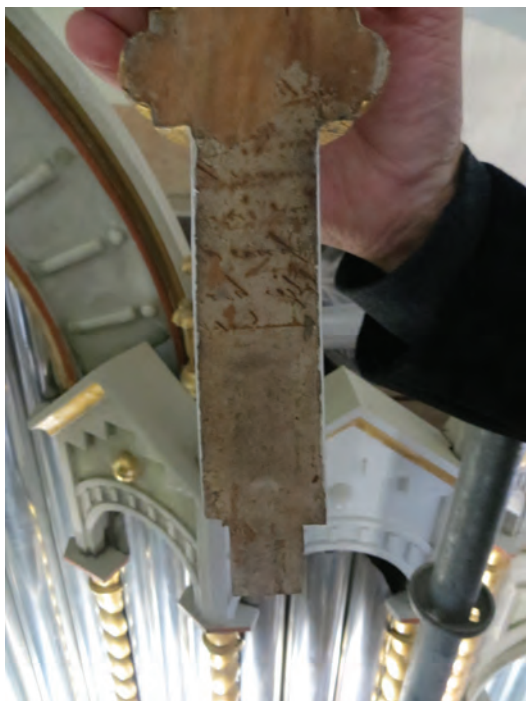
Ovan: På baksidan av detta svarvade halvrunda krönornament påträffades rester av papper med handskrift. Med all säkerhet har orgelbyggaren limmat ihop två träbitar med papper emellan. Därefter har ornamentet svarvats och slutligen delats i två halvor. Eftersom pappret legat emellan har det varit lättare att dela halvorna.

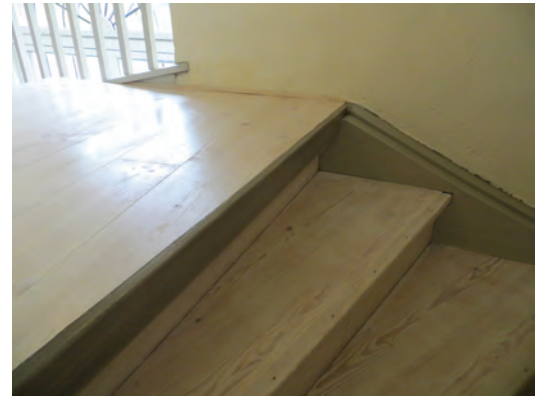
Här har trappans plan- och sättsteg slipats och det nya läktargolvet lagts och slutligen har ytorna behandlats med hårdvaxolja. För att markera starten för trappan målades golvets nos mot trappan i en mörk kulör.

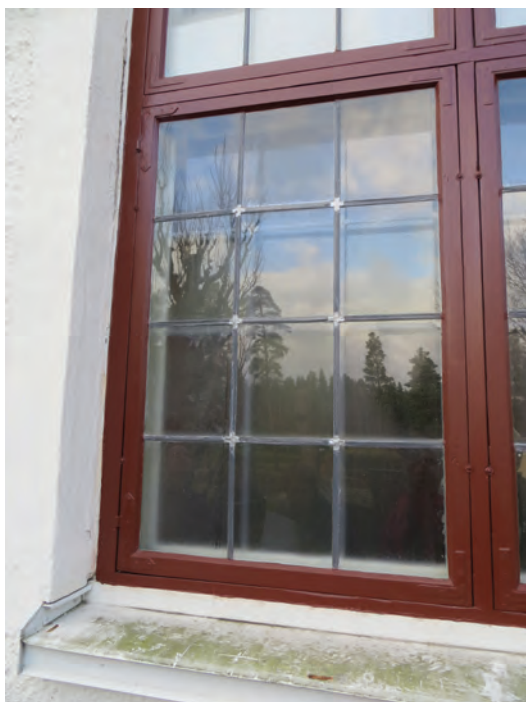
Ovan: Nymålat fönster utvändigt.  
Nedan: Restaurerat innanfönster.

Samtliga fönster målades om på utsidan med linoljefärg. Detta betraktades som ett underhållsarbete och gjordes med linoljefärg i befintlig kulör i engelskt rött. Även tornets ljudluckor målades. Luckornas beklädnad av trapetskorrugerad plåt tillkom inte vid detta tillfälle.

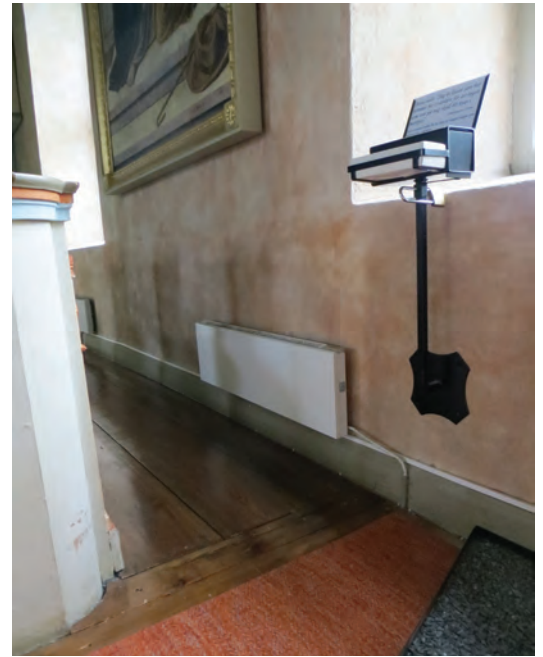
Ovan: Väggradiatorer inför renoveringen.

Nedan: Radiatorgrav vid korfönster, vilken nu ersattes av en väggradiator.

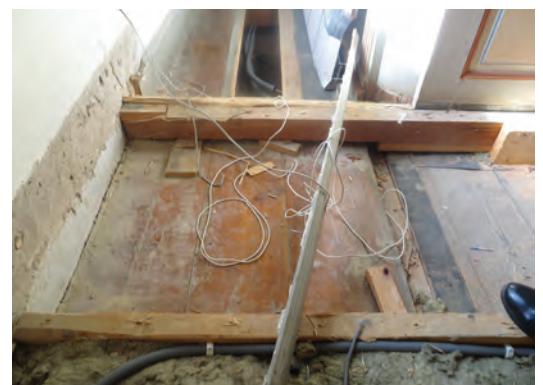
Bilden visar ny rördraging i sidogången mot söder. Här blottades också det ursprungliga golvet som täcktes över när korpodiet förstörades.

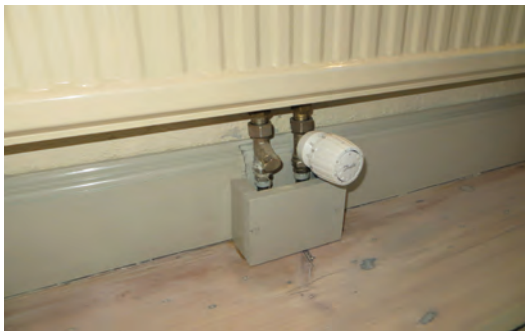
Ovan: Ny radiator där rördragningen döljs av en inbyggnad.

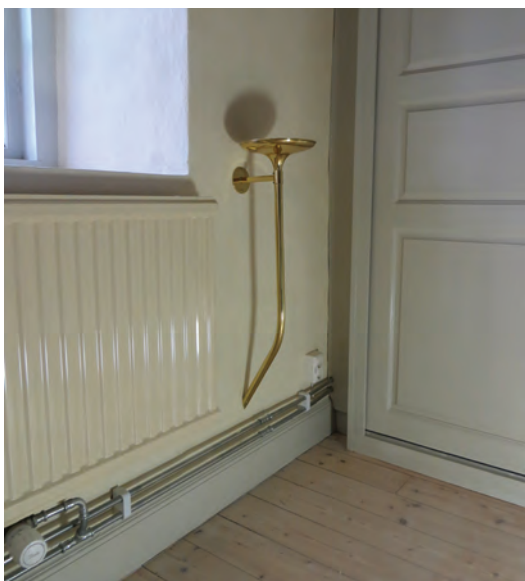
Sakristians nya piscina samt en ny radiator för vattenburen värme.

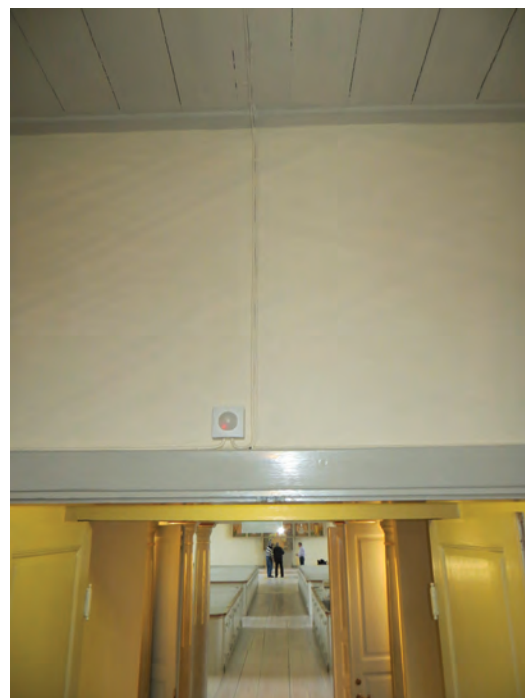
Vapenhusets rörelsedetektor som styr belysningen.
