# Tranås stadshus

Antikvarisk medverkan i samband med  
ombyggnader i källarvåningen

*Tranås stad i Tranås kommun,  
Jönköpings län*

Byggnadsvårdsrapport 2014:44  
JÖNKÖPINGS LÄNS MUSEUM

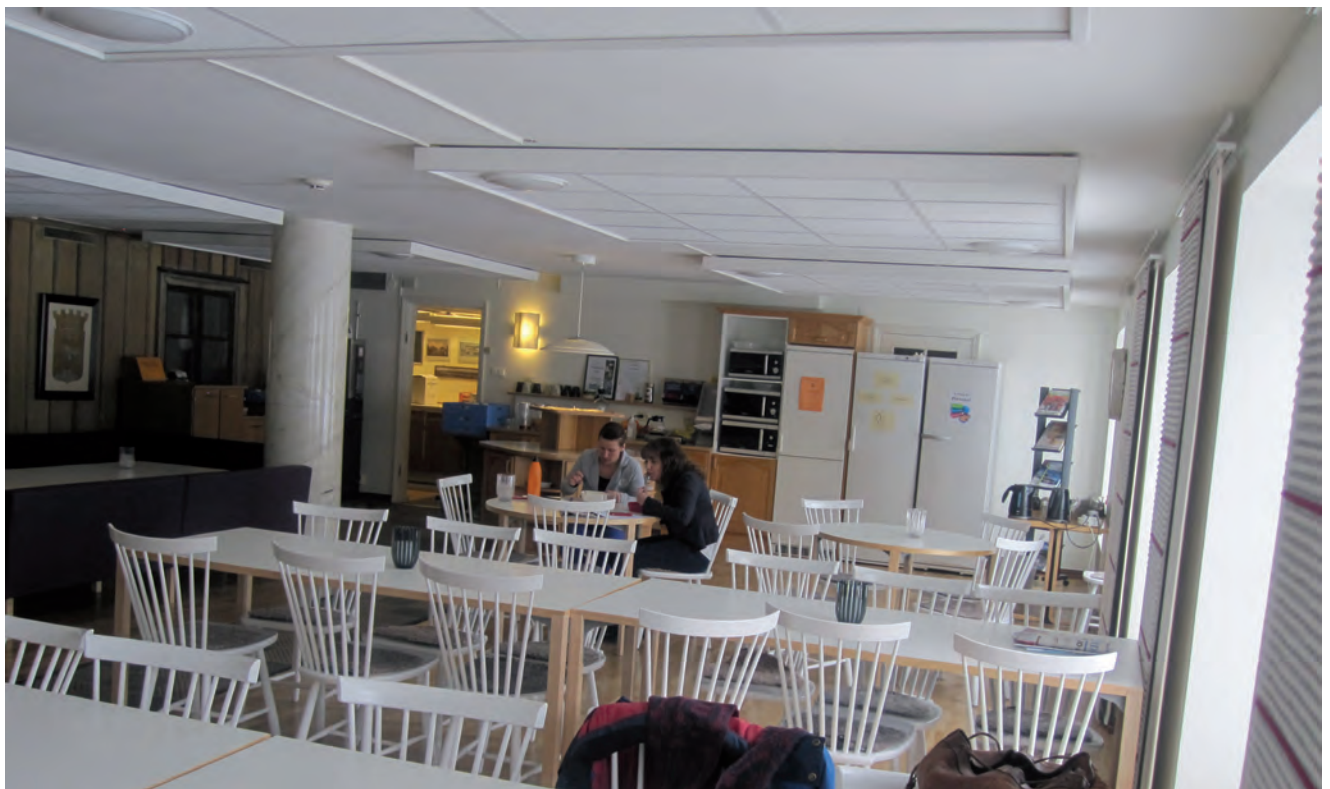
Kafeterian i stadshusets källare har en kuriositet i form av det fasadparti från det gamla stadshuset som är placerat på den innersta väggen. Längsoffan döljer väggpartiets nedre del.

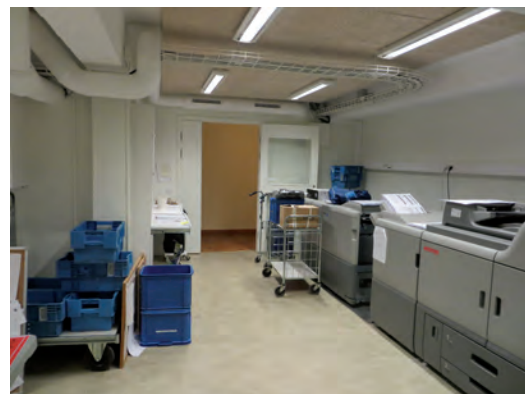
Det nya rummet för tryckeriet och brevsorteringen.

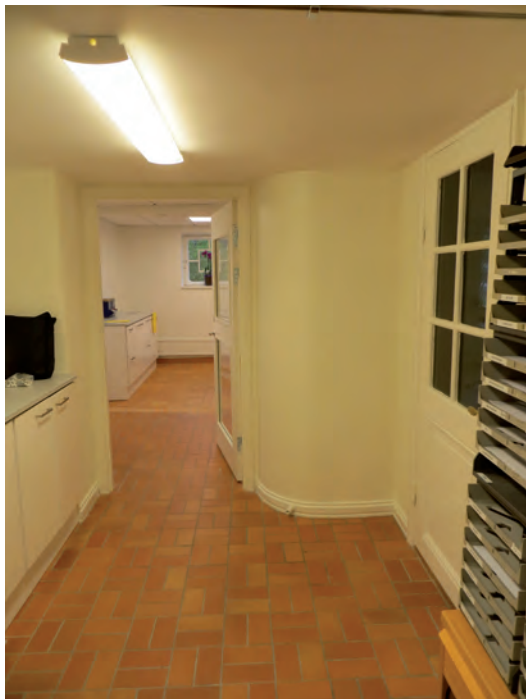
Ovan: Korridor med det f.d. konferensrummet i fonden.  
Nedan: Nytt plotterrum.
