# Lekeryds kyrka

Antikvarisk medverkan i samband med  
fasadrestaurering

*Lekeryds socken i Jönköpings kommun,  
Jönköpings län, Växjö stift*

Byggnadsvårdsrapport 2014:46  
JÖNKÖPINGS LÄNS MUSEUM

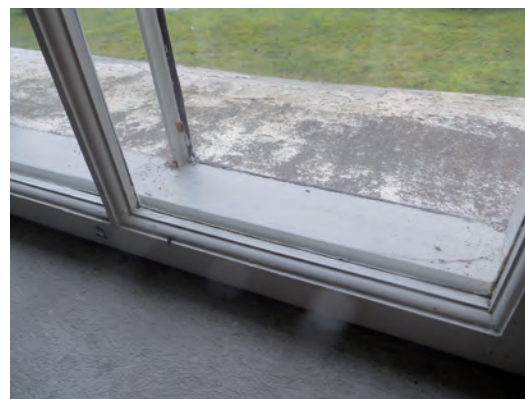
Ovan: Fönster sett från insidan inför arbetena.  
Nedan: Sydingången med putsskador nedtill på fasaden.

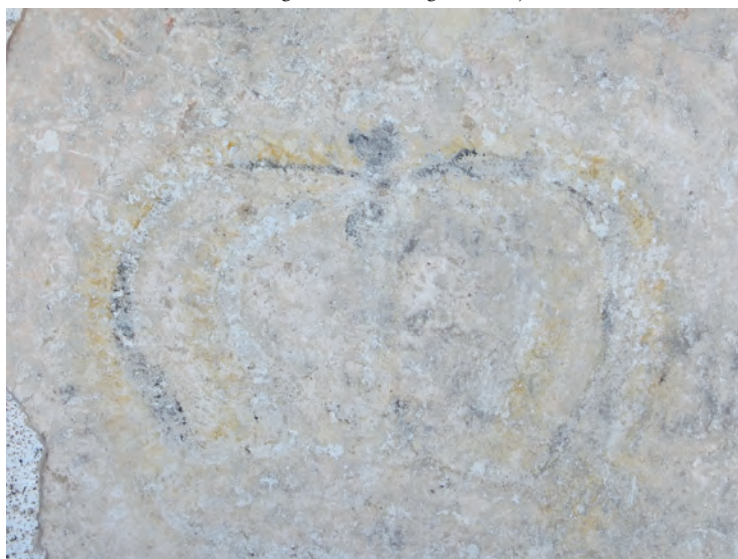
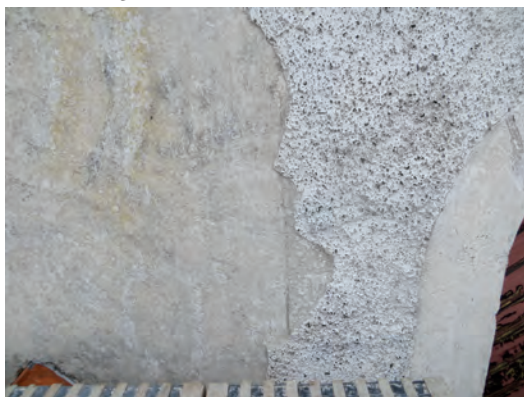
Ovan: Detalj av kronan med målningsskikt i gult och svart. Det svarta skiktet tycks ligga ovanpå det gula, vilket kan tyda om att kronan målats om eller bättringsmålats. Nedan: Kronan till vänster och den svårförklarliga vertikala ritsen till höger.

På tornets östra fasad högst på över långhusetsnock lossade ett större bomparti och bakom detta låg ett slätputsparti med en i kalkfärg målade krona. Kronan var av en sluten typ med byglar som möttes i kronans mitt. Vid det första intrycket var den målade i vit, gul (94:11, grupp 25, rad 7) och svart (318:9, grupp 28, rad 7) kulör, men vid en noggrann iakttagelse tycktes det gula skiktet åtminstone delvis ligga under det svarta. Det kan vara så att kronan

målats om eller kompletteras vid en senare ommålning av fasaden. Kronan omgavs av vit kalkfärg och enstaka fragment fanns liknande de kulörer som påträffades på den södra och västra tornfasaden.

En bit till höger om kronan påträffades en vertikal rits i slätputsen. Denna rits kunde inte förklaras.

Den upptäckta putsmålningen revs inte utan täcktes över med duk och putsades över, enligt anvisningar från läns museets konservator. Putspartiet utanpå kronan utgör så att säga en stor, stabil bom i putsen.

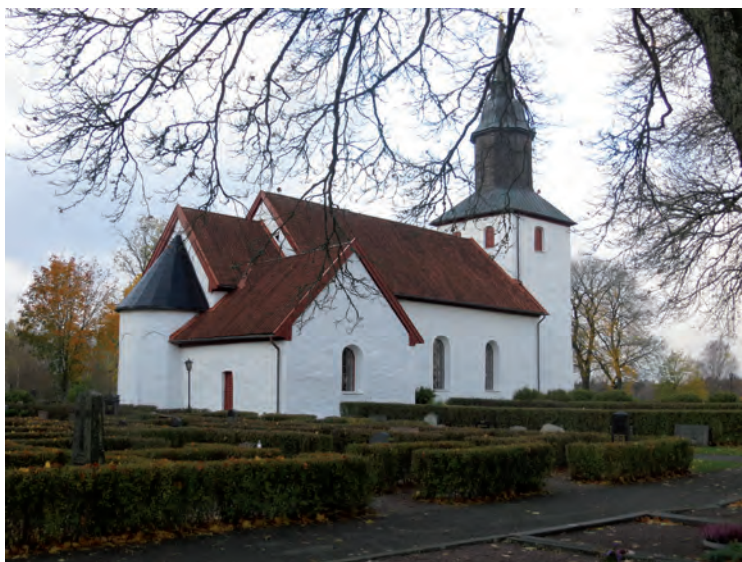
Kyrkan sedd från nordost efter att arbetena avslutats.

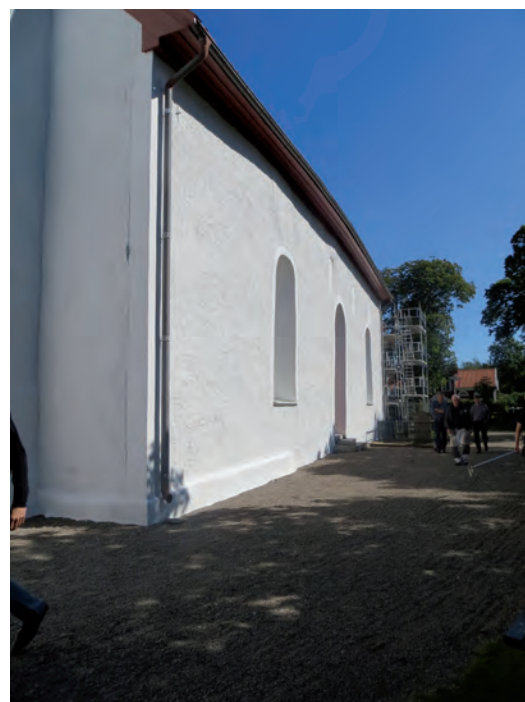
Den södra fasaden efter att arbetena avslutats.

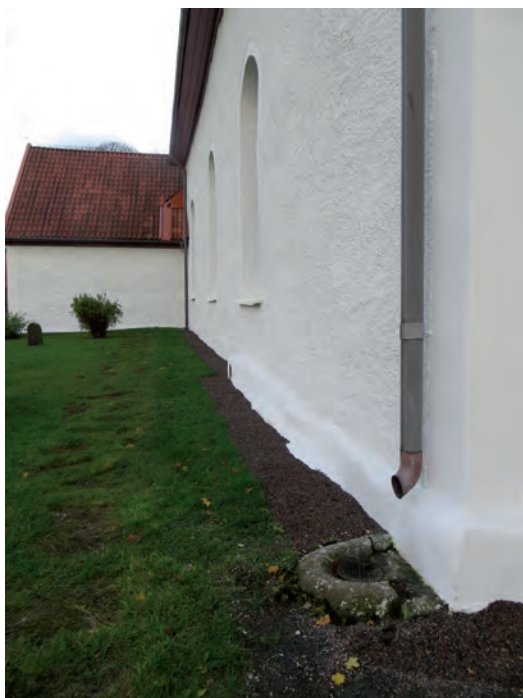
Ovan: Norrfasaden med den slätputsade sockelmarkeringen.

Nedan: Västingången efter arbetenas avslutning.

Den västra tredjedelen av långhuset är försedd med en utskjutande sockel med spritputs. Vid omputsningen gjordes denna med slätputs för att förbättra avrinningen.

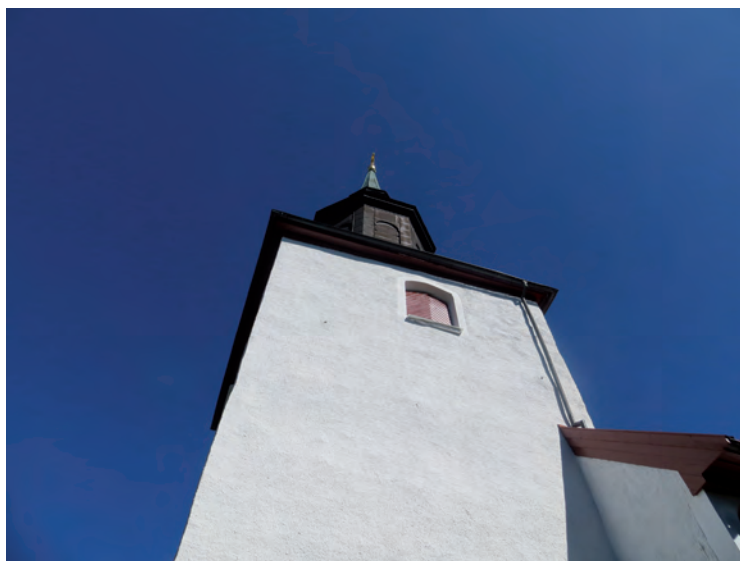
Tornets södra fasad efter putsrenoveringen, lagningen och målningen av ljudluckorna samt förgyllning av korset på tornspiran.

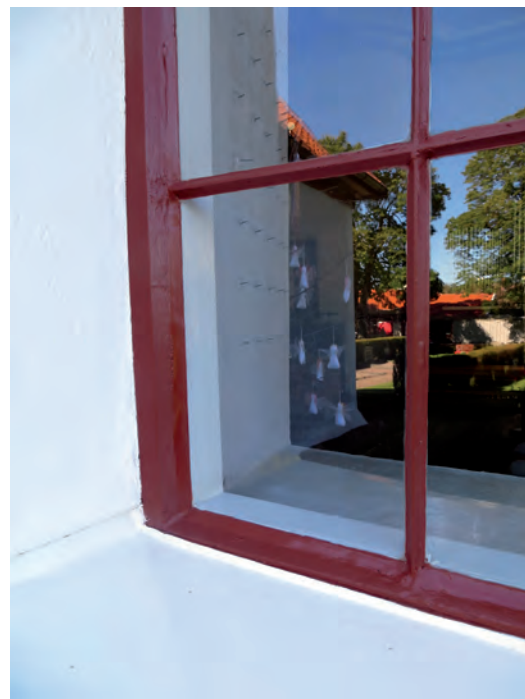
Ovan: Detalj av fönster efter ommålning.  
Till vänster: Långhusfönster på norrfasaden efter ommålning.

Fönstrens yttre delar rengjordes, skrapades, kompletteringskitades och målades om med linoljefärg. Kulören som valdes var i det närmaste identisk med den befintliga, 1B-10A enligt ra:s linoljefärgslikare. Plåtarna på solbänkarna målades vitaktiga, NCS S 0502-Y.

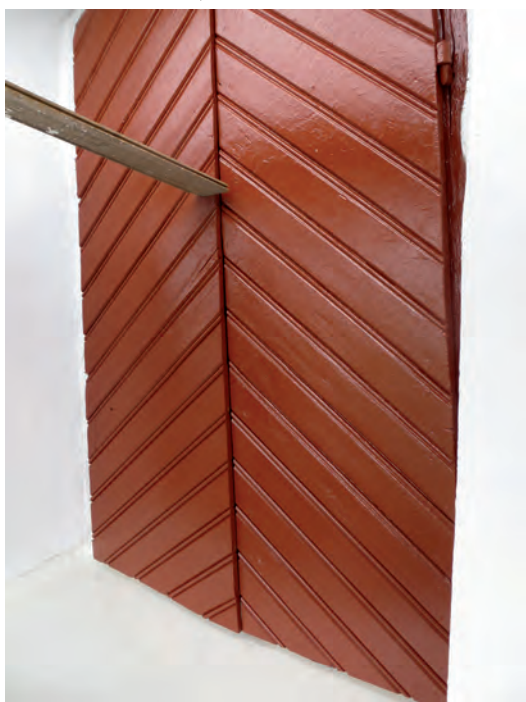
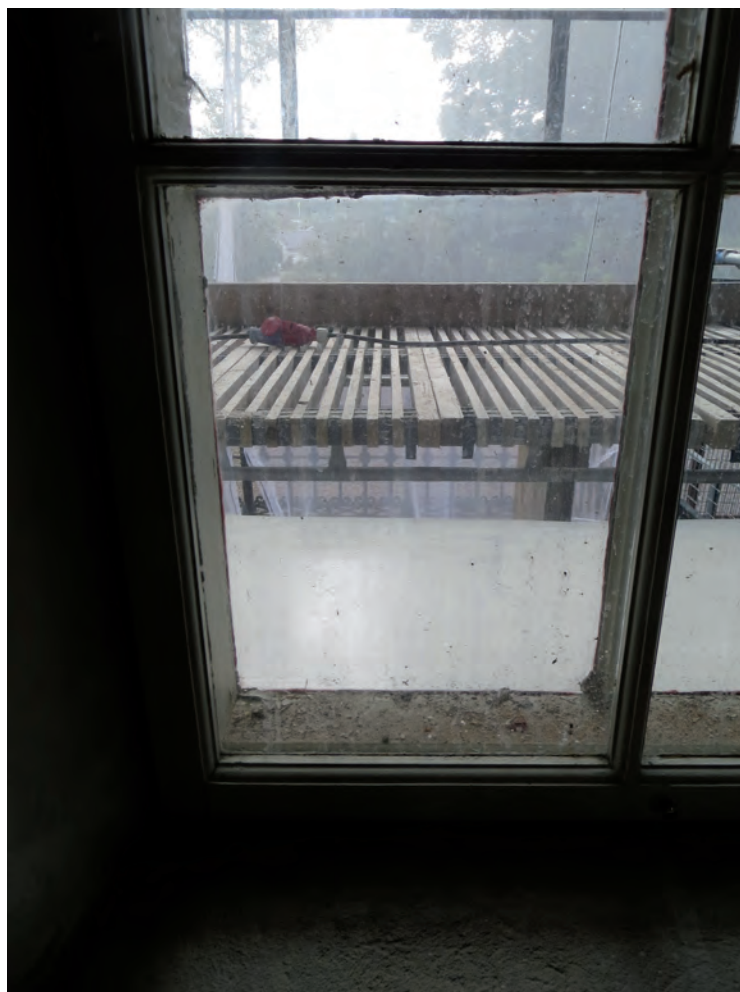
Ovan: Delar av ljudluckornas panel var rötskadad och byttes ut mot ny med identiskt utseende.  
Nedan: Restaurerad ljudlucka.

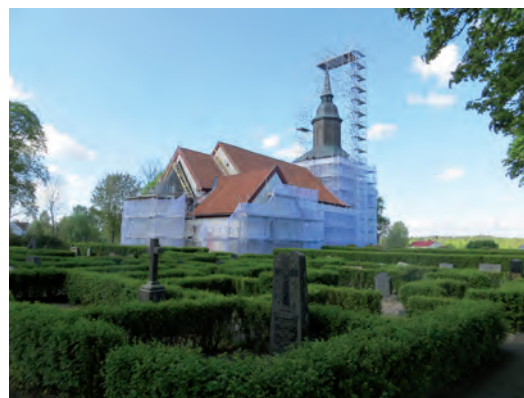
Ovan: Ställningarna som restes för att förgylla korset.  
Till vänster: Den grusade gången norr om tornet återställd.  
Nedan: Tornets krön med det förgyllda korset.

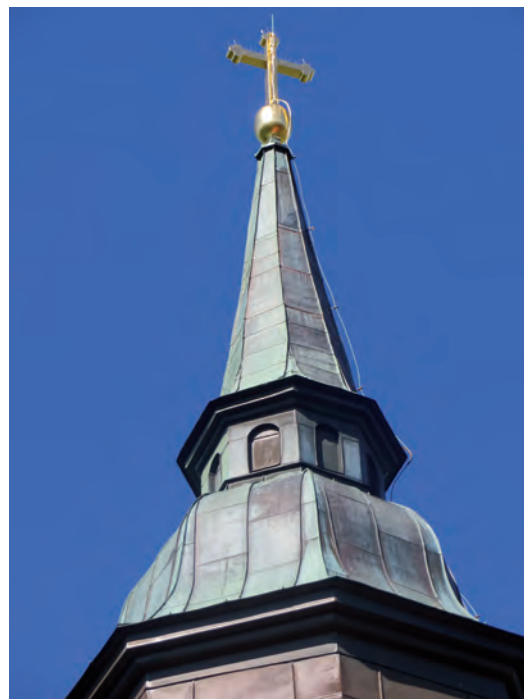
Tornkorsets omförgyllning förutsatte omfattande ställningsbygge.
