# Huskvarna kyrka

Antikvarisk medverkan i samband med  
åtgärder i krypgrund och källare

*Huskvarna stad i Jönköpings kommun,  
Jönköpings län, Växjö stift*

Byggnadsvårdsrapport 2015:3  
JÖNKÖPINGS LÄNS MUSEUM

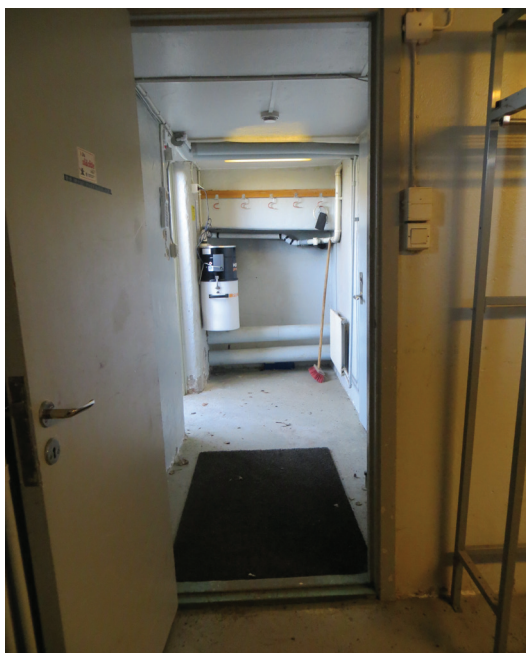
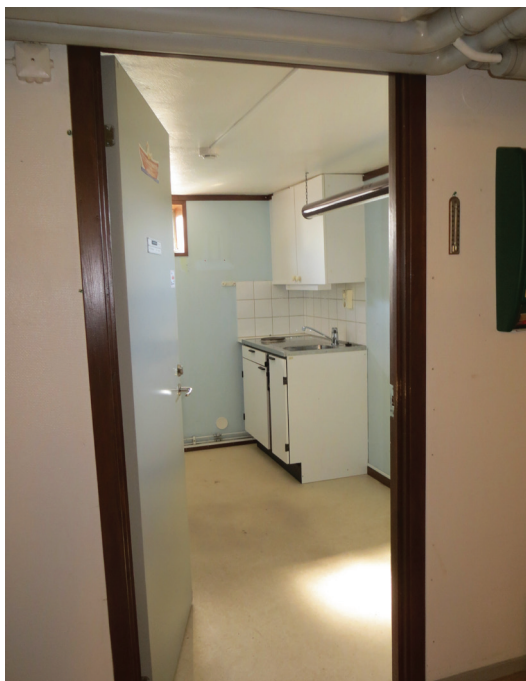
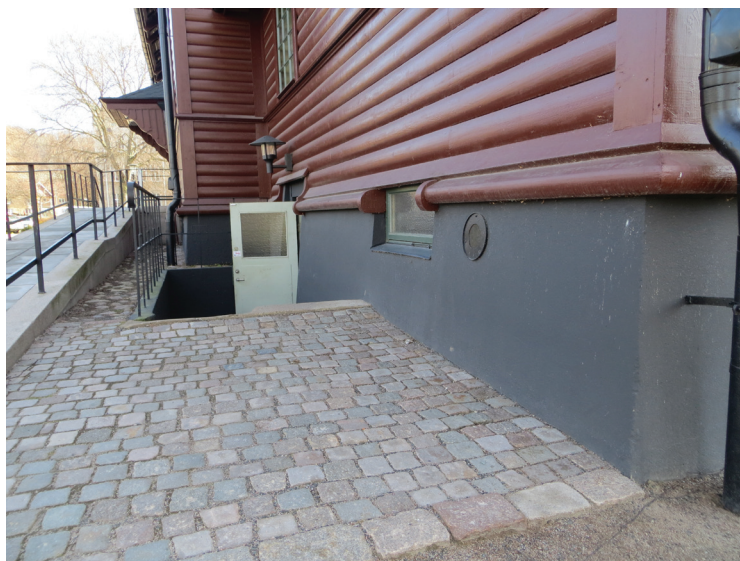
Ovan: Entrén inför arbetena.

Ovan till höger: Källarentrén med befintlig ventil.

Nedan: Pentryt inför arbetena.

Nedan till höger: Det stora rummet inför arbetena. Luckan i bildens mitt leder in till krypgrunden.

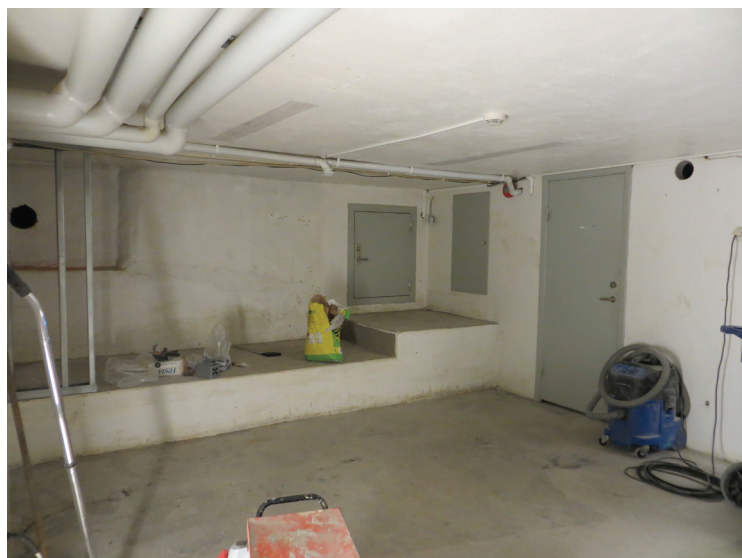
Inför arbetenas start hade äldre kulturhistoriskt värdefulla föremål i krypgrunden och källaren sorterats ut och placerats på ett betryggande ställe. Krypgrunden rengjordes från organiskt skräp och på marken lades en åldersbeständig plastfolie. Gångar i krypgrunden skapades genom att betongmarksten placerades i rader. Beträffande

krypgrundens föremål placerades dessa slutligen i krypgrundens västra delar. Den gamla dopfunten placerades i den gamla elcentralen. För övrigt tömdes utrymmena på lösa föremål.

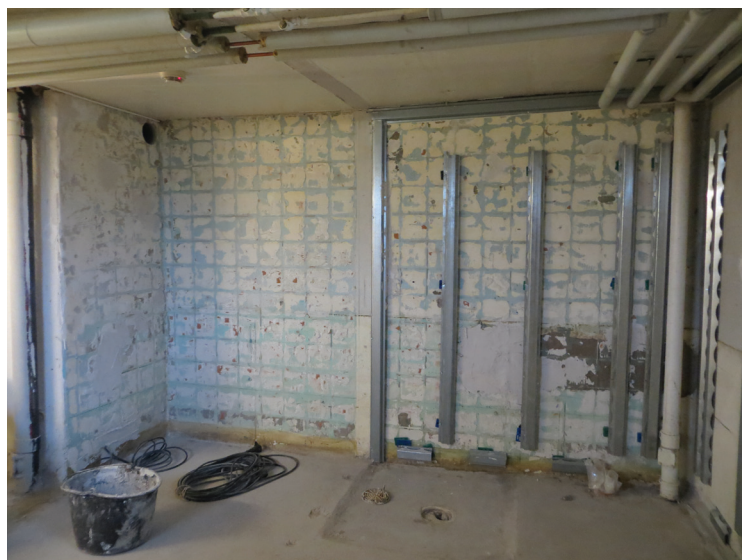
Den befintliga, sekundära påreglingen av källarens innerväggar revs så att murväggarna blottlades. Väggarna var tämligen ojämna och innan den nya väggbeklädnaden sattes upp jämnades de till med distansklossar av oorganiskt material. Väggbeklädnaden byggdes upp

av plåtprofiler och mineritskivor. Väggarna försågs slutligen med väv och målades (Nordsjö Pro 7, NCS S 0502-Y).

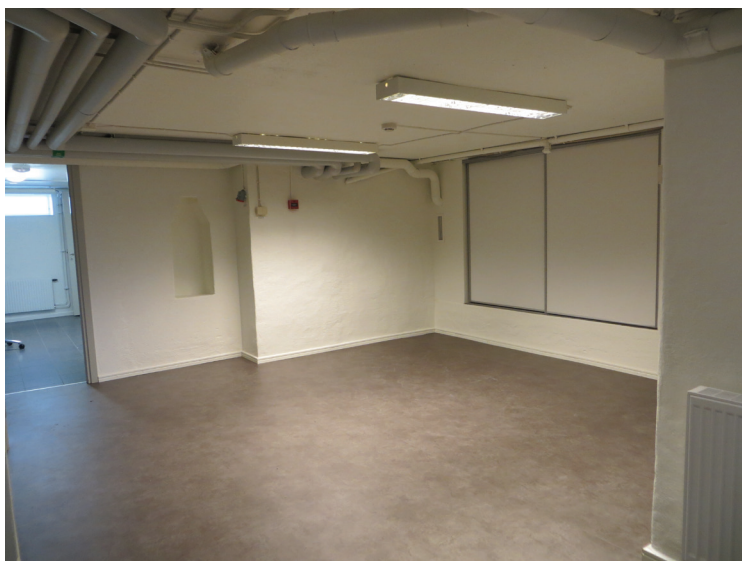
Monterad, men inte inmålad ventil.

Det stora rummets utseende efter vidtagna åtgärder. I en av väggarna finns en nisch med oklar funktion.
