# Hörjesås Södregård

Antikvarisk medverkan i samband med  
restaurering av gårdsmiljö

*Hörjesås 2:4, Ramkvilla socken i Vetlanda kommun,  
Jönköpings län.*

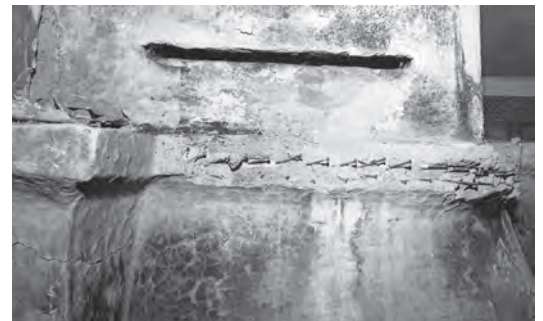
Skadorna på den öppna spisen i den övre kammaren var framförallt koncentrerade till listverket över kupan samt i anslutning till spjället. Vidare var spjället trasigt genom att ett hål hade tagits upp i plåten för ett rökrör till en kamin.

Den öppna spisen i kammaren på vinden hade bland annat skador på kransen.

Putslagningar utfördes på de respektive spisarna, i de skadade partierna, vid spjället i köket samt på murstocken på vind. Ett nytt dragspjäll tillverkades till den öppna spisen i övre kammaren. Vid slutbesiktningen i november 2003 noterades att de krympsprickor i den öppna spisen i salen samt murstocken på vinden som lagades under hösten inte var helt torra, då det hade varit alltför kallt. Vidare noterades ett mindre putssläpp vid spjället i köket. Antikvarien konstaterade att det behövde genomföras en efterbesiktning under våren/sommaren 2004, då murarna har torkat eftersom det inte gick att slutgiltigt bedöma dem innan dess.

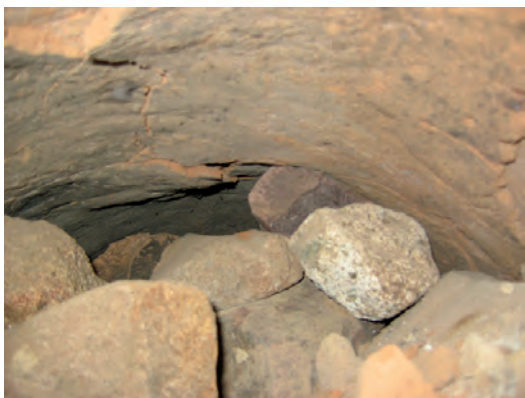
Bakugnen i köket, stenfylld men i övrigt relativt intakt.

Bakugnen i köket var stenfylld men intakt. Delar av fyllnadstenen plockades ut för att kunna besiktiga och dokumentera ugnen. Valvet var i stort sett helt, en sten i valvöppningen mot köket hade fallit ur. Ugnen var ca 80–90 cm djup och putsad med lera i ett antal lager. Några smärre sprickor fanns i lervälv, men det var i stort sett bevarat. Rester av den putsade väggen i den tidigare spiskupan fanns kvar bakom det senare utfyllnadsmaterialet som hade brukats för att få ett rakt väggliv. Lokaliseringen av bakugnen i köket gjordes med ambitionen att dokumentera denna för att sedan återställa muren. Det diskuterades huruvida bakugnen skulle rekonstrueras och köket återställas till ett tidigare skede. Beslutet blev att bevara det 50-tals skede som köket numera präglas av.

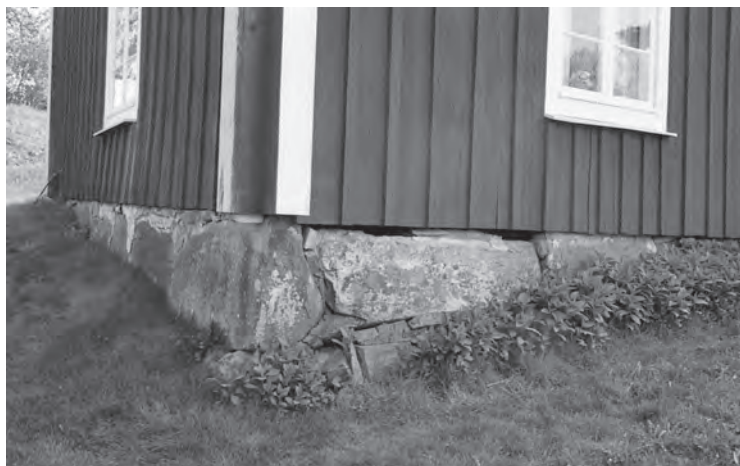
På byggnadens västra fasad hade en sten i stenfoten rubbats. Det var dock inte hörnstenen, så bärigheten var inte påverkad. Golvet i salen ovanför svackade, detta var enligt uppgift, ingen ny skada utan det hade varit så här under en längre tid. I anslutning till återläggandet av sten, inspekterades bjälklaget och det noterades att pallningen av bjälklaget behövde åtgärdas.

En sten i stenfotens sydvästra hörn hade sackat. Stenen före åtgärd.

Stenen i stenfoten som hade satt sig togs ut. Grävning utfördes under stenen ner till fast grund, till "jätter", som ju är det småländska uttrycket för hårt packad morän. Området återfylldes med makadam 0/32 som bärlager tillsammans med småsten. Därpå lades stenmjöl 0/8 som vattnades och packades i omgångar. Stenen lyftes i läge mot syll. Bakomliggande stenmassor som tryckte mot grunden plockades ur. Upplaget pallades och plinten grävdes ur lika grundmuren. Även vid hörnstenen grävdes matjorden ur och

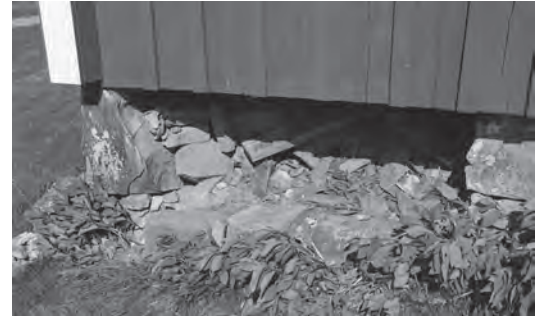
Stenar ur sockeln är flyttade inför grävning ner till fast grund.

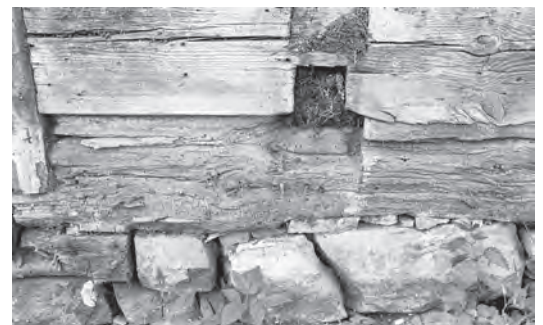
Bottensyllen visade sig delvis vara i gott skick, trots att den ytligt såg rötskadad ut. Syllen i partiet norr om den gamla köksdörren var av ek. Under dörren och söder om denna var syllen rötskadad och byttes. En ny syllbit av torkad furu av god kvalitet cirka 1,60 m lång lades fram till den södra knutkedjan, med ett urtag under dörren. Den nya syllen skarvades halvt i halvt i en bladskarv och drogs med franska bult. Knutbrädorna lossades och den norra knutkedjan kontrollerades, men visade sig vara i gott stånd.

Bottensyllen av ek ser skadad ut, men var i gott skick.

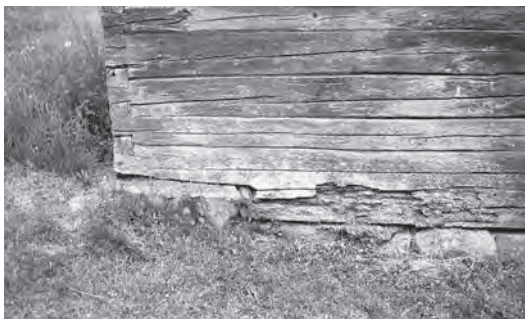
Rötskadorna i stommen var koncentrerade till marknivå.

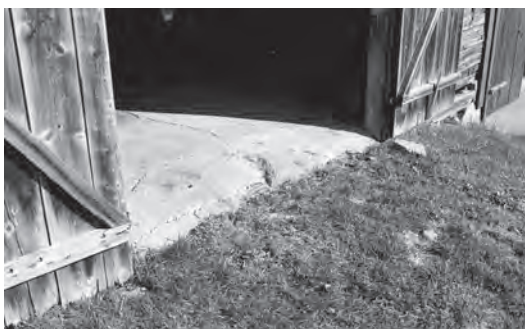
Bottensyllen i porten var skadad.

Bottensyllen var generellt i dåligt skick. Det fanns också skador i anslutning till porten där konstruktionen gled isär, beroende på att bottensyllen hade skadats, troligen i anslutning till att golvet cementerades. Mellanväggen till garaget, den tidigare ytterväggen, var även den rötskadad och hade urin- och gnagskador sedan byggnaden brukades som svinhus.

i söder (mot garaget), varav den nedersta är en fyllnadsbit och i norr mot ladugården, byttes en stock. På den norra gaveln, mot ladugården, byttes två timmerstockar och en fyllnadsbit. På den västra långsidan, framsidan mot gårdsplan, byttes tre timmerstockar och bottenstocken går nu hela längden och binder ihop konstruktionen. I mellanväggen mot garaget byttes timret över ekstocken och en lagning gjordes mot knuten.

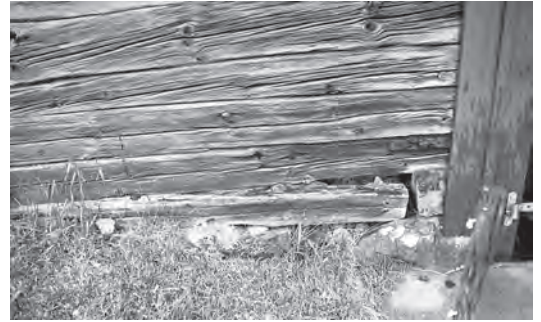
Vid dörrposten mot garaget hade det nedre timmervarvet dragits isär.

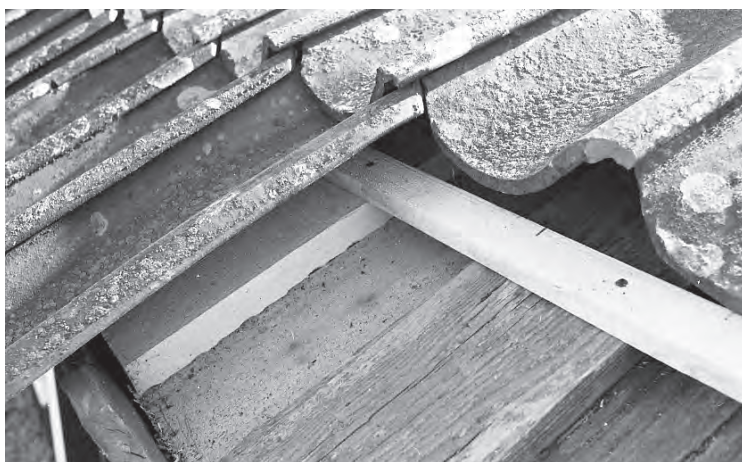
Partiella arbeten utfördes på "farfarsstugans" östra takfall då det hade noterades smärre läckor i anslutning till skorstenarna. Skadad läkt byttes och delar av tegelpannorna plockades om för att få bättre täckning. Som tätning på skorstenens översida lades blyplåt kompletterat med fogmassa. (I diskussionerna inför arbetena hade sagts att kalkbruk skulle nyttjas, den brukade fogmassan godkändes dock.) Vidare utfördes partiella timmerlagningar på takåsen och mellanväggen i anslutning till den norra murstocken.

Detalj pågående arbeten tak. En läkt är bytt.

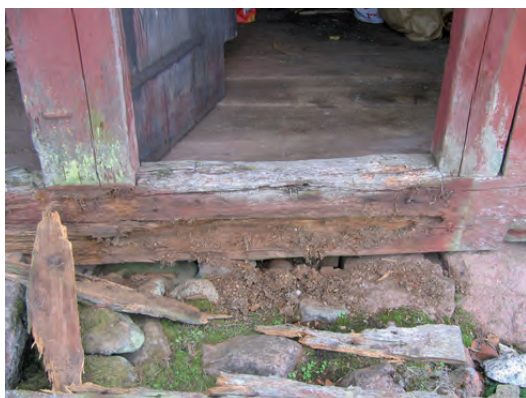
Rötskador vid tröskeln.

På framsidan, fasaden mot norr, byttes den tidigare delvis bytta bottensyllen mot öster och under dörröppningar, bindstocken samt trösklarna. Stocken över bottensyll lagades halvt i halvt öster om dörröppningen. Ilagning av såtar utfördes. Vidare gjordes några partiella lagningar av vankanter. I knuten mot väster lagades en knutskalle.

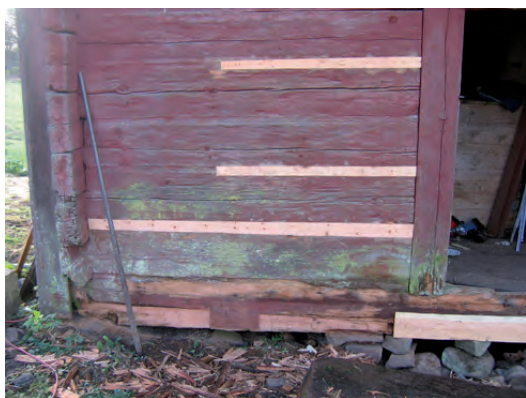
Pågående arbeten på bodens framsida.

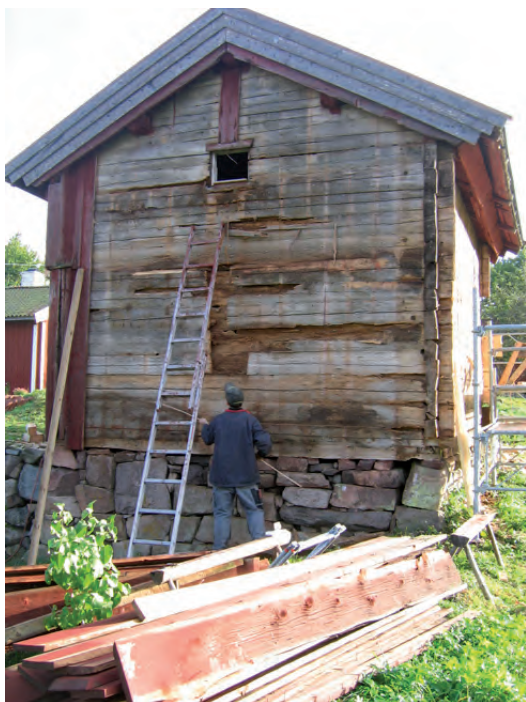
Demontering av panel, västra gaveln.

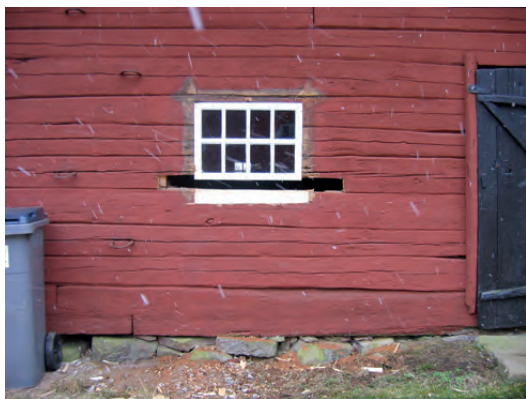
Pågående lagning under fönstret mot framsidan.

På framsidan utfördes timmerlagningar under fönstret i fähuset, två timmerbitar byttes genomgående och på insidan utfördes halvsulning av ytterligare tre timmer under och ett vid sidan om fönstret. Fodret under fönstret byttes.

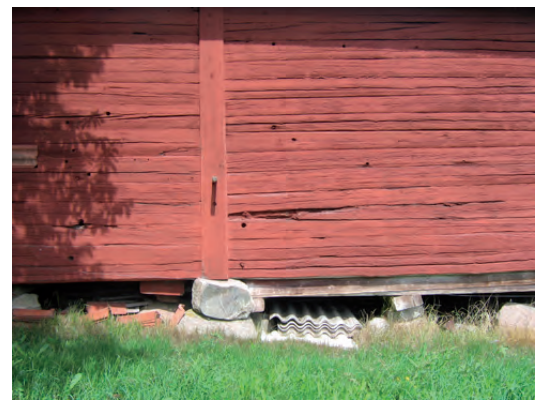
Andra väggsektionen från väster före arbetet utfördes.

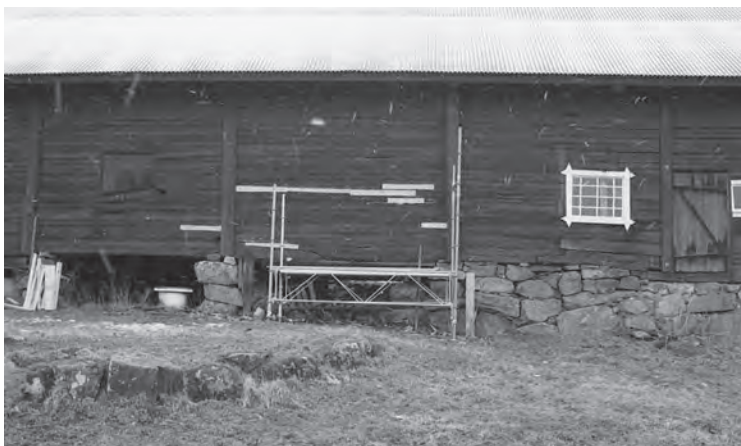
Pågående lagningsarbeten ladugårdens baksida.

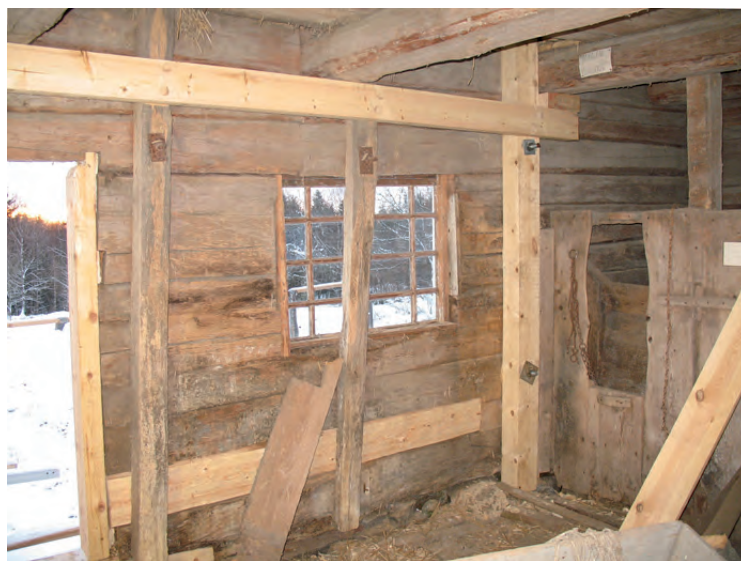
Pågående arbeten fähuset.

Den femte väggsektionen (fähusdelen) hade varit föremål för relativt sentida lagningar. Dessa var dock utförda med kortare timmer och plank, vilket gjorde att konstruktionen svackade. För att stadga upp väggen hade två följare monterats. Bitarna i bottensyllen byttes och ersattes med en enda lång sammanhållande stock. Nya grövre följare sattes på samma vägg, både in- och utvändigt. Dörren ut mot tidigare dyngestaden, stadgades med nytt gåtssvård.

Vidare säkrades konstruktionen över det större fönstret i spiltan. Hur detta lämpligen skulle utföras hade varit föremål för diskussion inför arbetena. Det hade bestämts att stocken över fönstret, som i och för sig vara frisk men delad, skulle bytas för att få ett bärande parti. För att kunna utföra detta behövde spiltan eventuellt demonteras. Frågan var problematisk då virket i spiltan och båsen kanske inte skulle klara en demontering. Vid genomförandet valdes istället att lägga en bjälke som jackades in i följarna och som avväxlar delar av tyngden från mellanbjälklaget. Arbetena gick på detta sätt att utföra utan att demontera spiltan. Det nya tillvägagångssättet

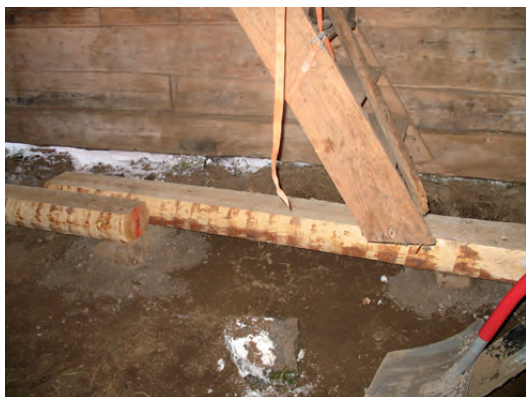
Pågående arbeten i golvbjälklaget, boden i väster.

Ladugårdens konstruktion stadgades även genom vissa insatser på höslinnet. Några av de kapade takstolarna bands samman med nya hanbjälkar. Under höstens arbeten åtgärdades även golvet i boden/ladan längst i väster. Rötskadade delar i golvbjälkar och golv ersattes med friskt virke och vissa massor grävdes ur.

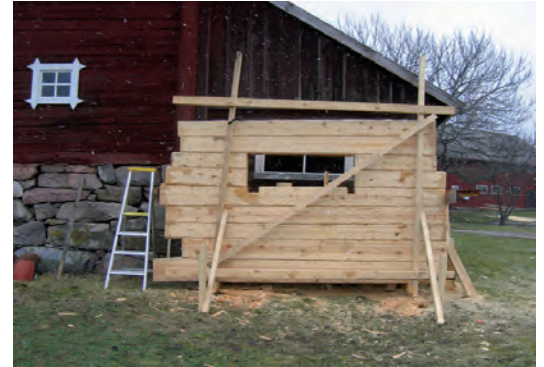
En ny väggsektion timrades i verkstad, här uppställd inför montering.

sett är timmerväggen bara en fyllnadsvägg mot en hörnstolpe. Detta gjorde att det trots allt vara ett ekonomiskt försvarbart alternativ att timra om väggen. Arbetena behövde inte göras på plats utan kunde utföras i verkstad. Hörnet bands ihop med smidda järn.

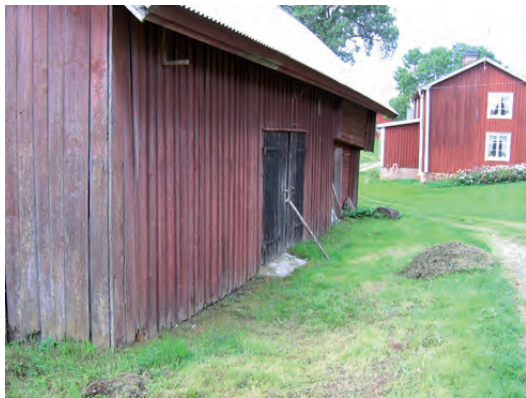
Vedboden före åtgärd.

Under hösten 2008 genomfördes restaureringsarbeten på vedboden och dasset. Bottensyllen på vedbodens framsida i öster och delar av gaveln i söder byttes. Panelen på samma fasader lagades genom att den skarvades i nedkant. Två nya regler monterades på insidan av dessa fasader för att kunna fästa den skarvade panelen.

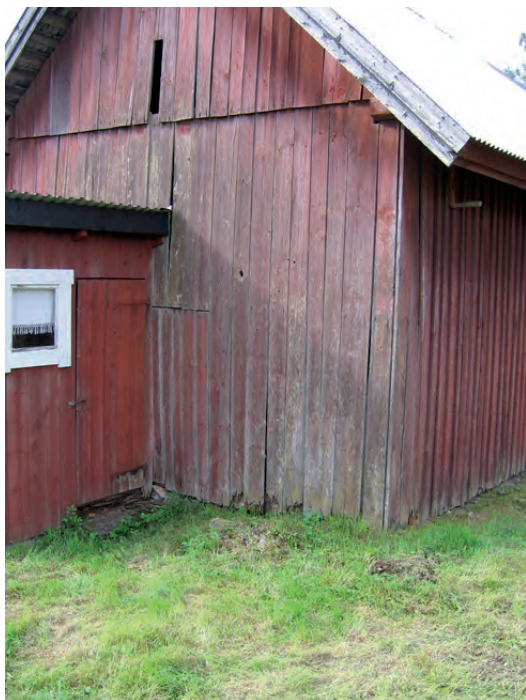
Vedboden och dasset före åtgärd.

Arbetena på dasset omfattade byte av den främre bottensyllen, tröskeln samt en lagning av dörrkarmen ner mot sockeln. Vidare renoverades fönstret på gaveln i norr på den timrade boden.

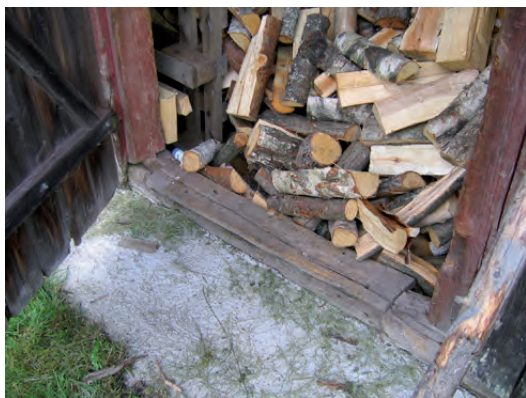
Skadad tröskel i vedboden.

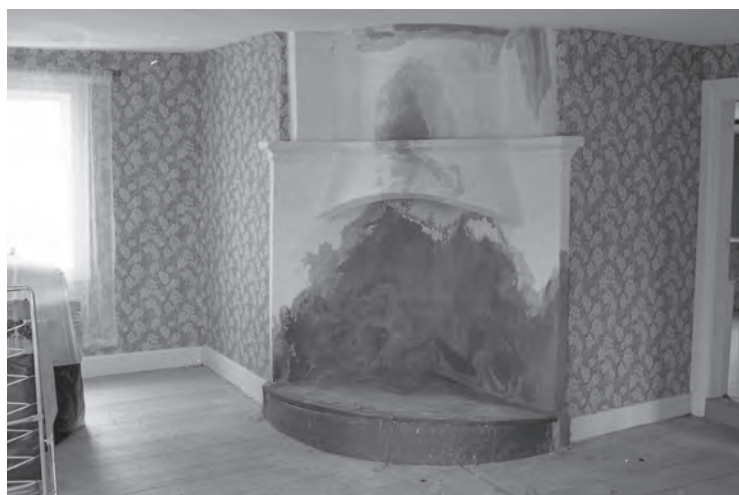
Till vänster: Den öppna spisen i salen vid slutbesiktningen i november 2003.  
Ovan: Vid efterbesiktningen, våren 2004, hade murstocken i stort sett torkat.

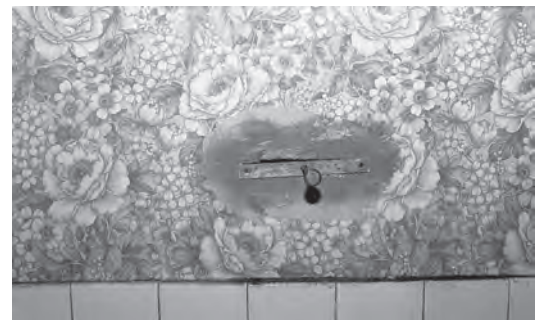
Putslagning vid spjället i köket.

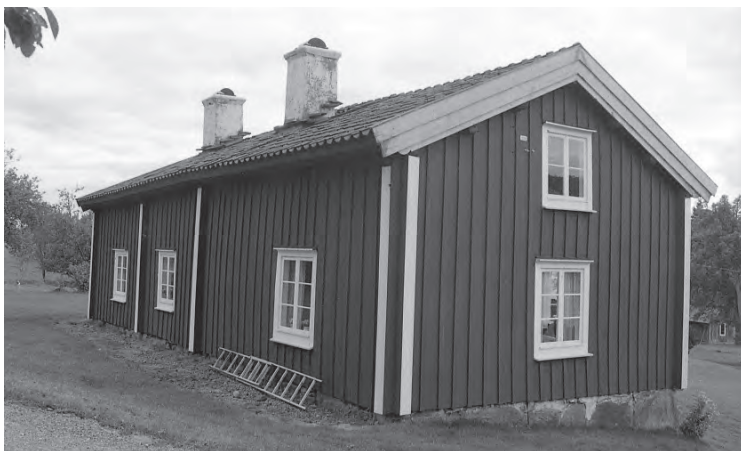
Den åtgärdade väggen hösten 2004, efter att den har rödfärgats.

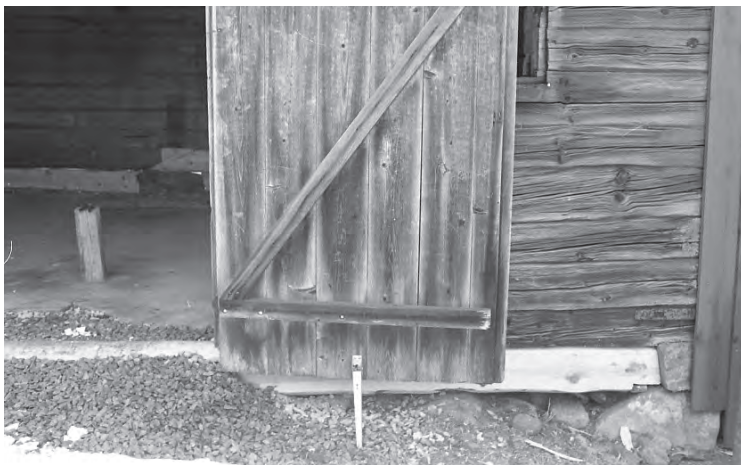
En ny bottensyll sattes på framsidan.

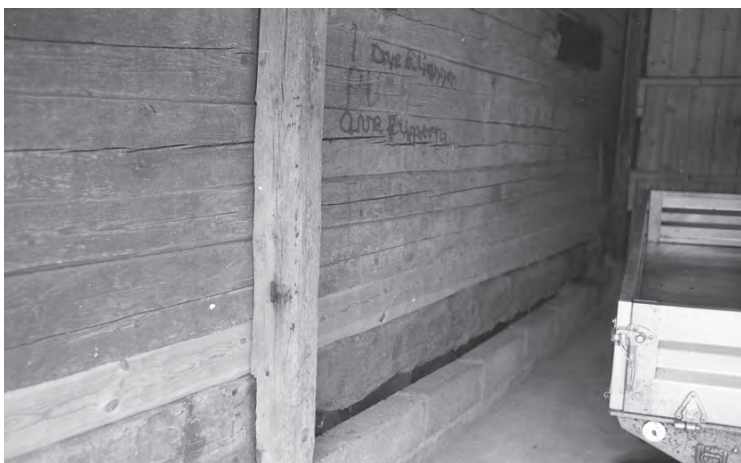
En stock byttes i mellanväggen, mellan boden och garaget. I bakgrunden syns också den nya panelen på bakväggen.

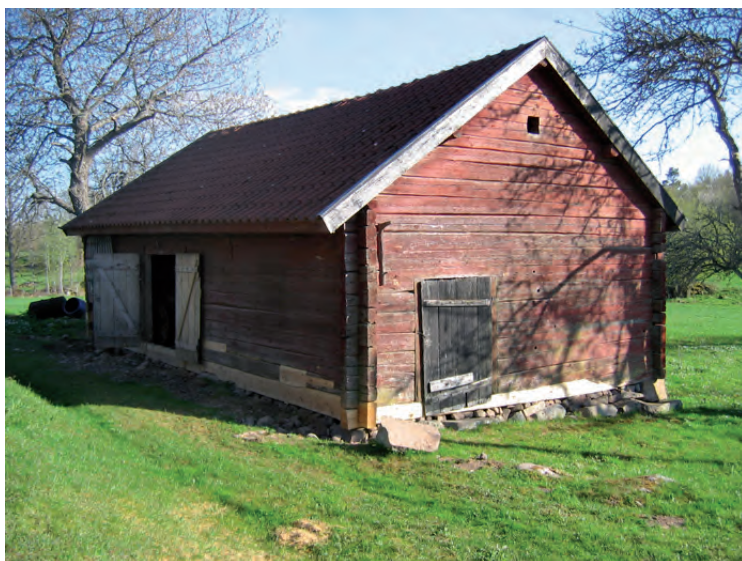
Översikt, nordöstra långsidan och västra gaveln.

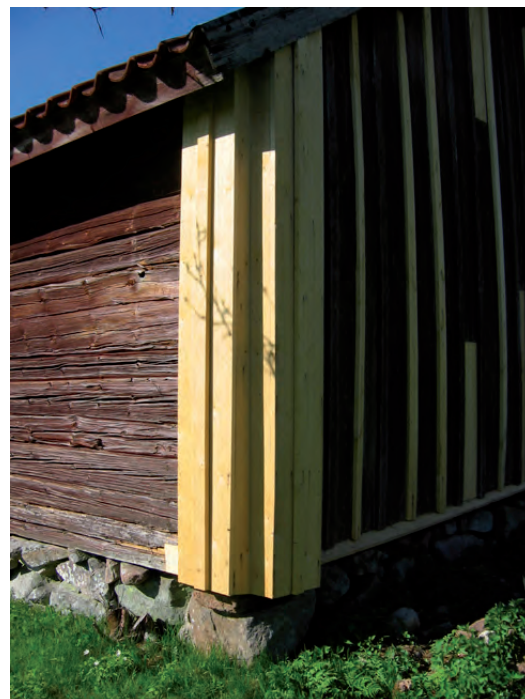
Knuten i sydost förstärktes med följare och byggdes in i knutlådor.

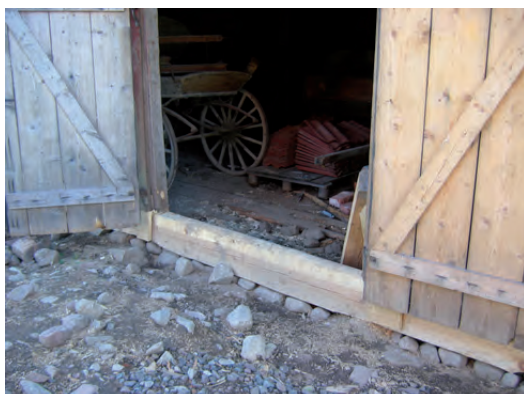
Hela bottensyllen byttes på nordöstra långsidan, här utgör den tröskel vid boddörrarna.

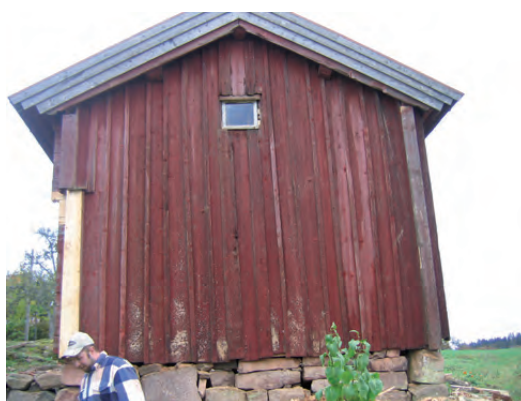
Västra gaveln efter att panelen har återställts.

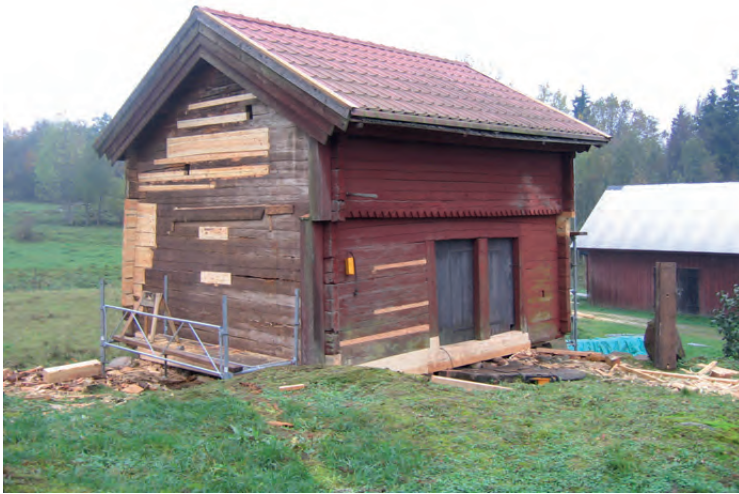
Översikt av den lagade gaveln i öster innan panelen återsattes.

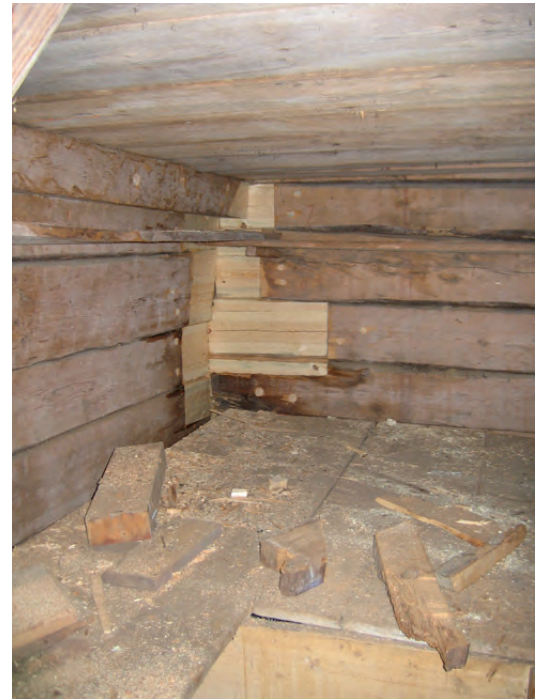
Lagningen från insidan.

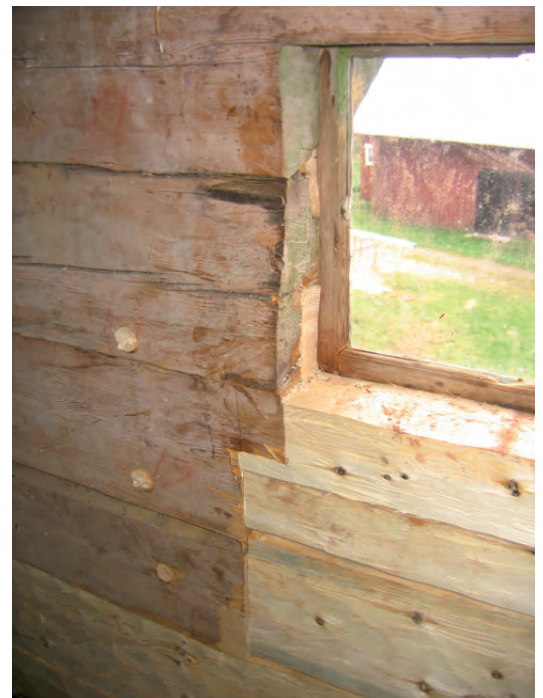
Lagningen på västra gaveln från insidan.

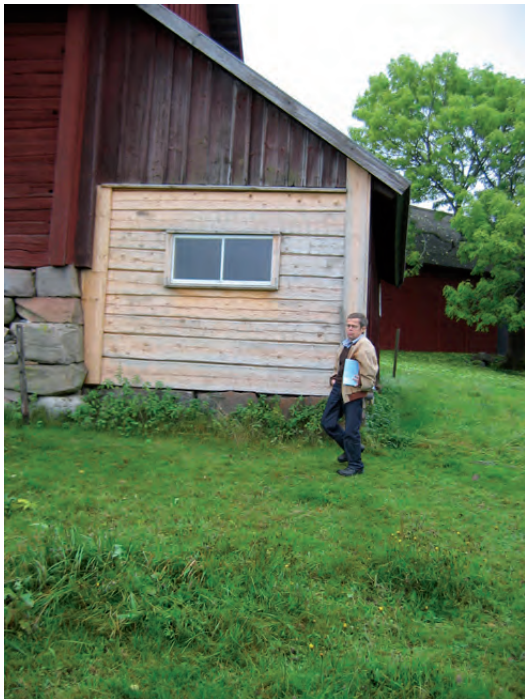
Den nytimrade väggen på det tidigare svinhuset, numera garage. Bo Ejenfors, länsstyrelsen vid delbesiktning.

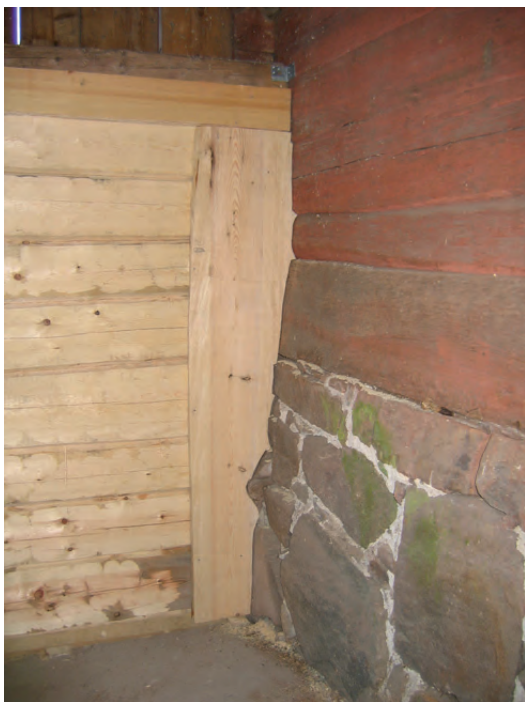
Den nytimrade väggen från insidan.

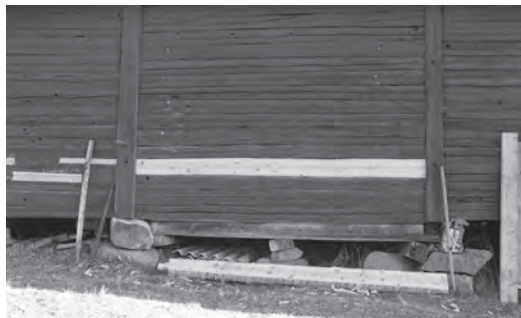
Utförda lagningar på ladugårdens baksida, andra sektionen från väster.

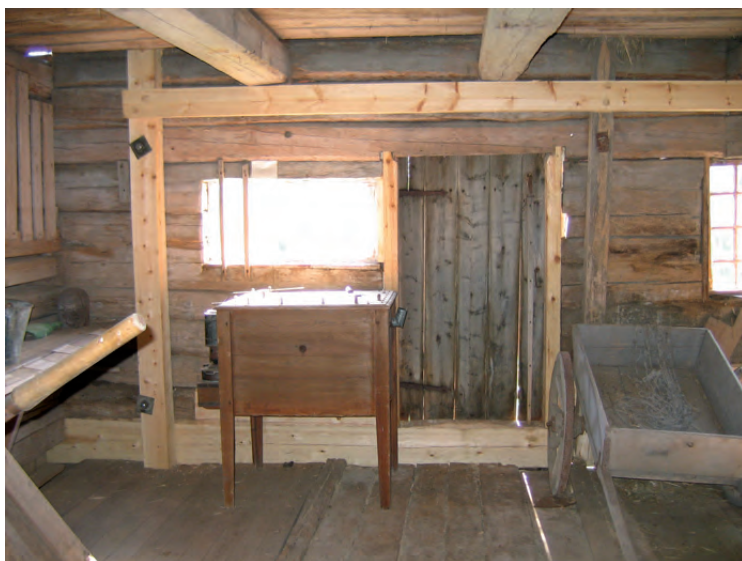
Lagning av väggen i fähusdelen.

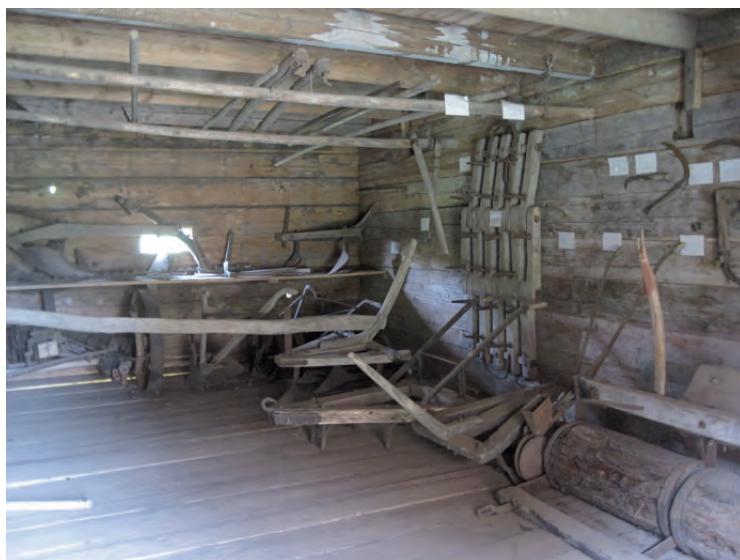
Golvet i vagnboden i norr, foto från juni 2015.

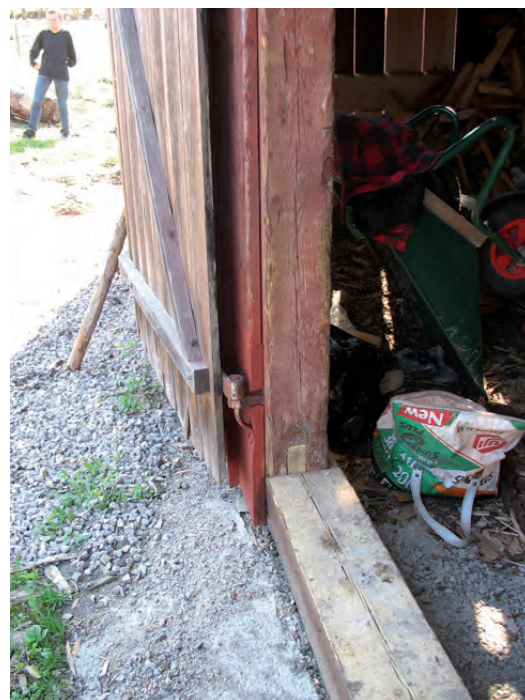
Tröskeln in till vedboden byttes.

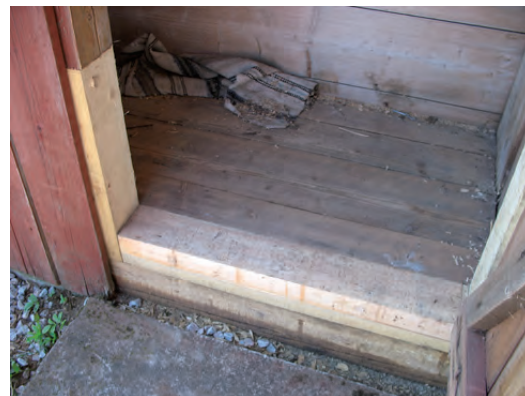
Dassets tröskel och nederdelarna av stolparna i dörrömfattningen byttes.

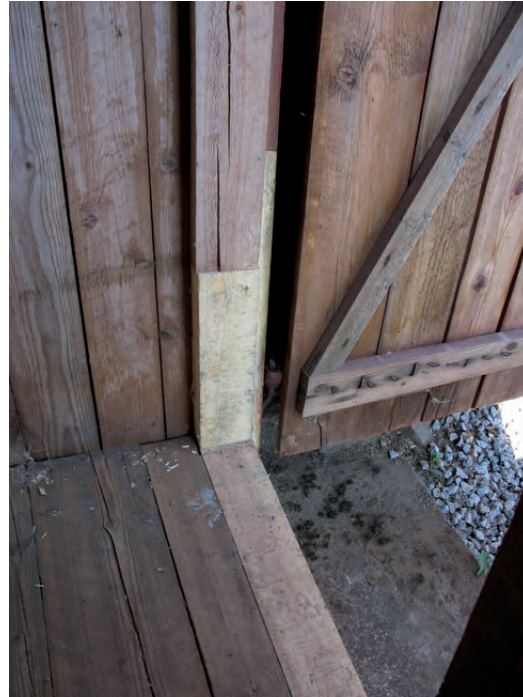
Lagning vid tröskel och angränsande stolpe i dasset.

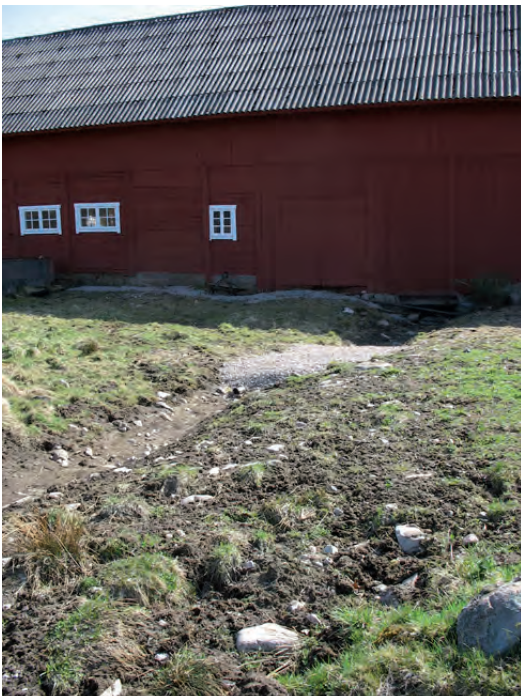
På dubbelladugårdens baksida grävdes ett dike och en trumma lades under en uppfylld övergång att få en bättre vattenavrinning.
