# Nässjö nya kyrka

Antikvarisk kontroll i samband med  
invändig restaurering och omgestaltning

*Nässjö stad i Nässjö kommun,  
Jönköpings län, Växjö stift*

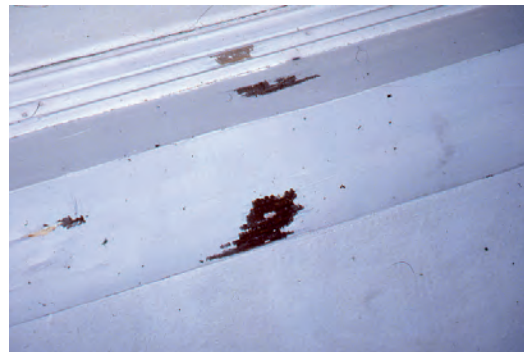
På takbjälkarna fanns spår efter äldre målningsskikt.

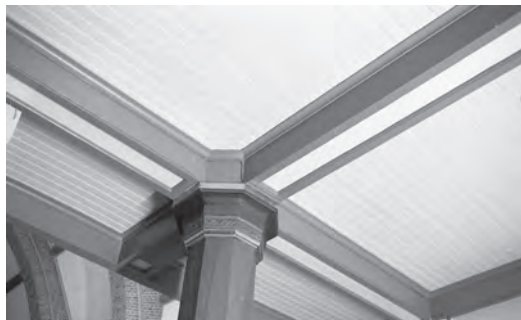
Bjälkarna i taket under läktaren målades i samma färgskala som bjälkarna i kyrksalen.

Trätaket under läktaren målades med linoljefärg. Balkar och listverk målades i avvikande färg lika kyrkorummets tak.

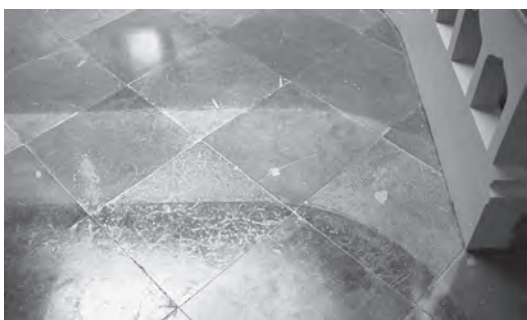
Altarringens tidigare placering syntes i golvet, då den ytan över tid inte har bonats på samma sätt som kalkstensgolvet i övrigt.

Golvet lagades partiellt där altarringen tidigare hade varit fästad. Lagningen utfördes med en pigmenterad blandning av vitcement och hydrauliskt kalkbruk på rekommendation av stenkonserverator. Kalkstensgolvet som hade varit dolt under träpodiet behandlades för att det skulle få en yta lika korgolvet i övrigt.
