# Norra Sandsjö kyrka

Antikvarisk medverkan i samband med  
fasadrestaurering

*Norra Sandsjö socken i Nässjö kommun,  
Jönköpings län, Växjö stift*

Byggnadsvårdsrapport 2015:30  
JÖNKÖPINGS LÄNS MUSEUM

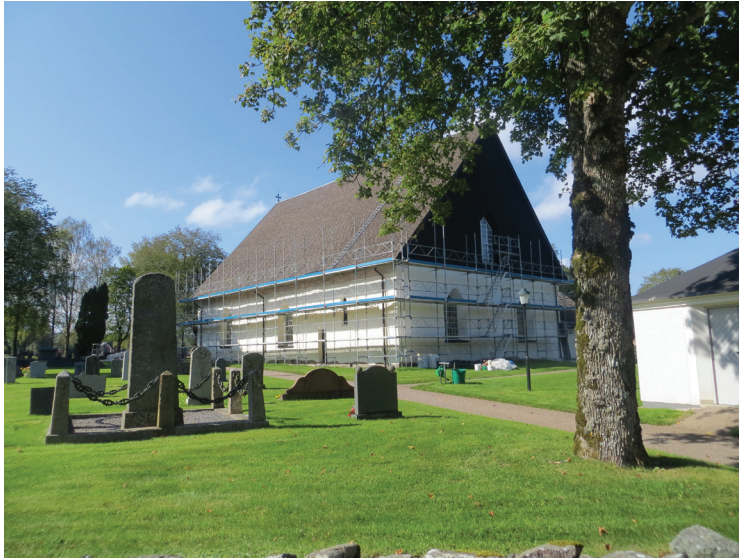
Gavelrösternas spånbeklädnad ströks för hand med uppvärmd svartpigmenterad trätjära, som de tidigare tycks ha behandlats med. Tjären levererades från Claessons. I samband med tjärningen av gavelröstena undersöktes även konditionen på långhustaketets spån. Det framkom att dessa hade omfattande rötskador. Spåntaket över vapenhuset, bestående av sågade ekspån behandlade med kreosot, var i gott skick

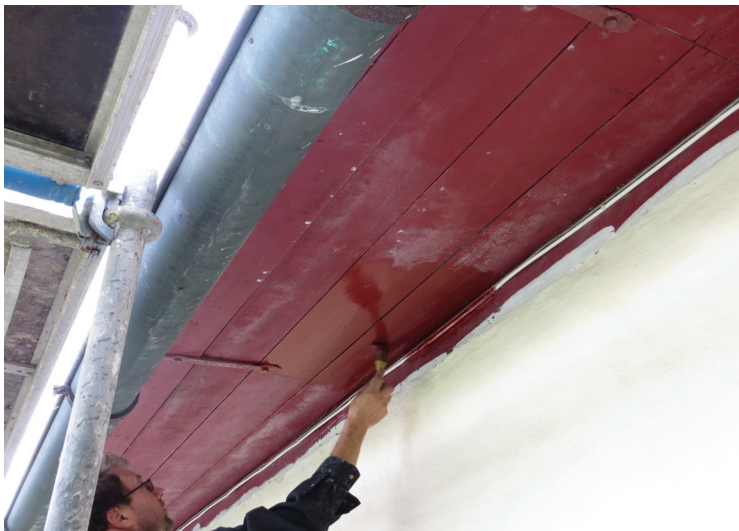
Alla krokar till hängrännorna justerades vid behov och målades svarta. Takfotens underslag skrapades och målades men linoljefärg i engelskt rött, järnoxidrött 1A-225. Huvudtakets undersidor vid gavlna ströks med svartpigmenterad trätjära.
