Askeryds kyrkogård

Antikvarisk medverkan i samband med
yttre renovering av gravkapell

*Askeryds socken i Aneby kommun,
Jönköpings län, Linköpings stift*

Byggnadsvårdsrapport 2015:36
JÖNKÖPINGS LÄNS MUSEUM

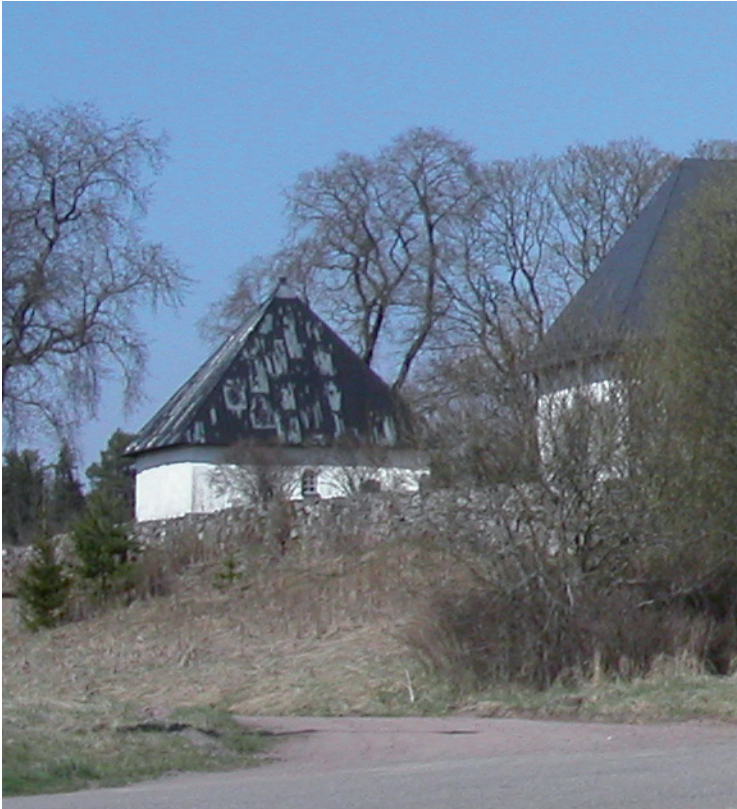
Gravkapellet från sydväst 2004. Foto: Jonas Haas.

Gravkapellet är friliggande söder om kyrkan mellan denna och kyrkogårdsmuren. Byggnaden har en kvadratisk plan, är uppfört av gråsten med vitkalkade fasader. Ingång ligger på norra fasaden och på västra respektive östra fasaden finns ett litet småspröjsat fönster målat med grå linoljefärg. Taket är av tälttakskonstruktion och lagt med svartmålad förzinkad plåt (1974) med förskjutna hakfalsar, samma utförande som på kyrkan (1976). Färgen har släppt på stora delar av de södra och västra takfallen. Putsskador finns vid sockel och en bit upp, främst i söder. Det finns också ett antal äldre lagningar med KC-bruk och kross istället för singel som spritssten. Den nakna sockeln har fogar av olika ålder av kalk- respektive cementbruk. Vid västfasaden är mycket vegetation in mot putsen.
