# Pilaboparken i Anneberg

Vård- och underhållsplan 2016-2026  
med vårdprogram

*Norra Solberga socken i Nässjö kommun,  
Jönköpings län*

JÖNKÖPINGS LÄNS MUSEUM  
Byggnadsvårdsrapport 2016:05  
Margareta Olsson  
David Gard

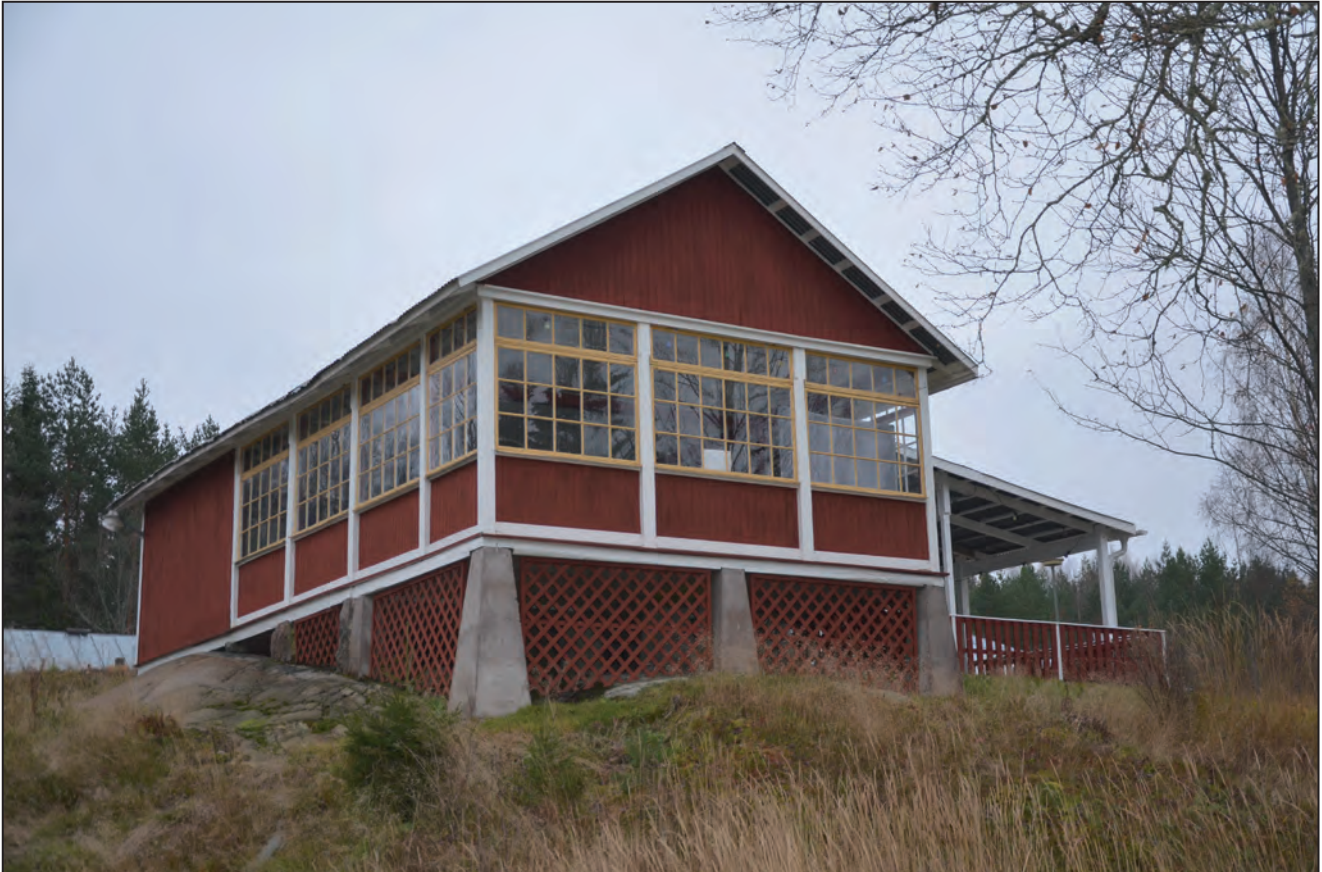
Parkkaféet från 1922-23 utgör med sitt höga läge ett naturligt blickfång när man träder in genom entrén. Byggnaden har med sin stora glasade servering mellan snidade stolpar en paviljongkaraktär och var en kort period inledningsvis också öppen.

- Ersätta det korrugerade plåttaket med en för byggnadens gestaltning samstämmig taktäckning, t ex ett nytt grått falsat taktegel eller skivtäckt galvad plåt.
- Återställa hörnfoder med hyvlade brädor.
- Ersätta huvudentréns 70-talsbelysning med en tidsenlig modell.
- Ta bort den misspydande utebelysningen på sydöstra hörnet.
- Återställa den invändiga bröstpanel, vilken troligen haft en utförande likt den i teaterns loger.
- Återställa serveringsdiskens front med hyvlad fasspontspanel.
- Återgå till en mer tidsenlig färgsättning i kaféet och köket. Som underlag inför denna åtgärd bör en färgundersökning göras.
- Återställa kaféinteriörens 20-talsmöblemang och gardiner.

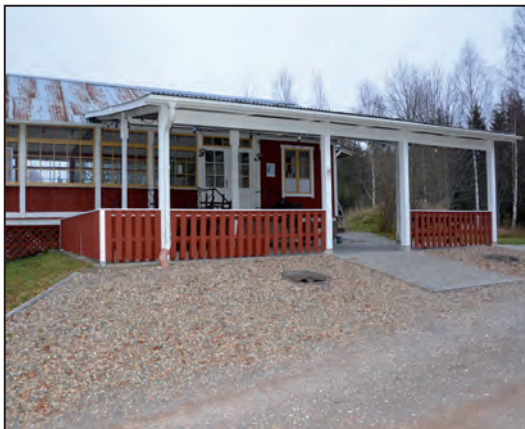
Uteserveringens skyddstak är mycket enkelt uppbyggt och utgör ett exempel på de satsningar som gjordes i samband med nystarten av Pilaboparken på 1960-talet. Markbehandlingen vid uteserveringen saknar historisk förankring till parken.

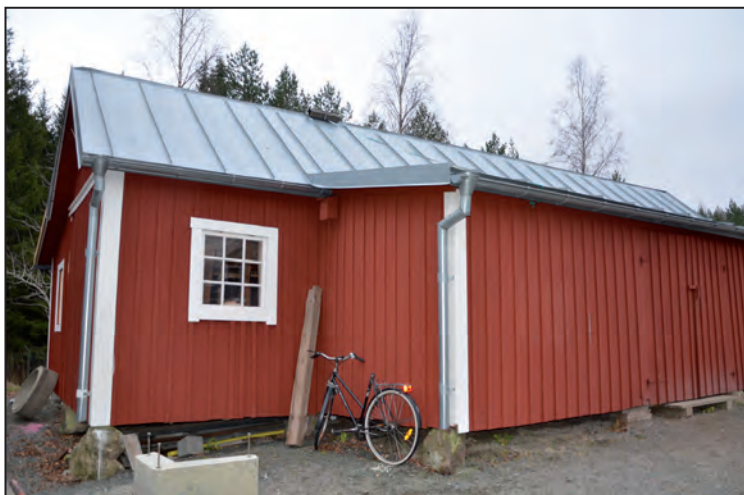
Skjutbanan från 1925 rustades 2011 upp efter att ha varit kraftigt förfallen. Den erhöll då en ny taktäckning med modern bandplåt, ett material som saknar historisk förankring i parken. Framsidans dekorativa stolpar har tyvärr även kortats av och dess socklar ersatts med OSB-skivor.

Skjutbanefunktionen kan urskiljas i exteriören genom den längre mittsektionen.

- Återställa huvudfasadens vitmålade hyvlade vindskiva på vilken ljusslingan brukade hängas upp.
- Återställa huvudfasadens stolpar till ursprunglig längd och med hyvlade sockellister.
- Återställa omfattnings- och hörnfoder med hyvlade brädor.
- Plåttaket och dess takavvattning målas med svart linoljebaserad takfärg.

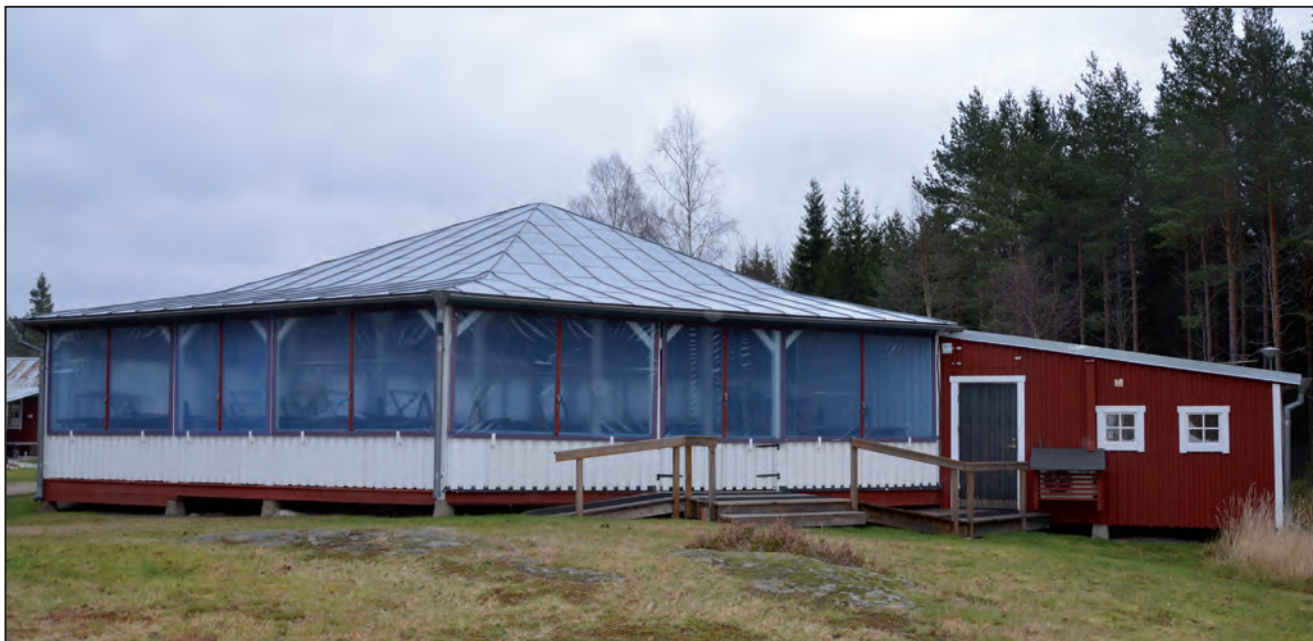
Dansbanan som uppfördes av John Bergström 1931. Logerna på baksidan har ersatts med personalutrymmen på 2010-talet. Plåttaket lades om med samma utförande som originalet 1996. Den yttre dansbanebarriären har bytts ut i senare tid.

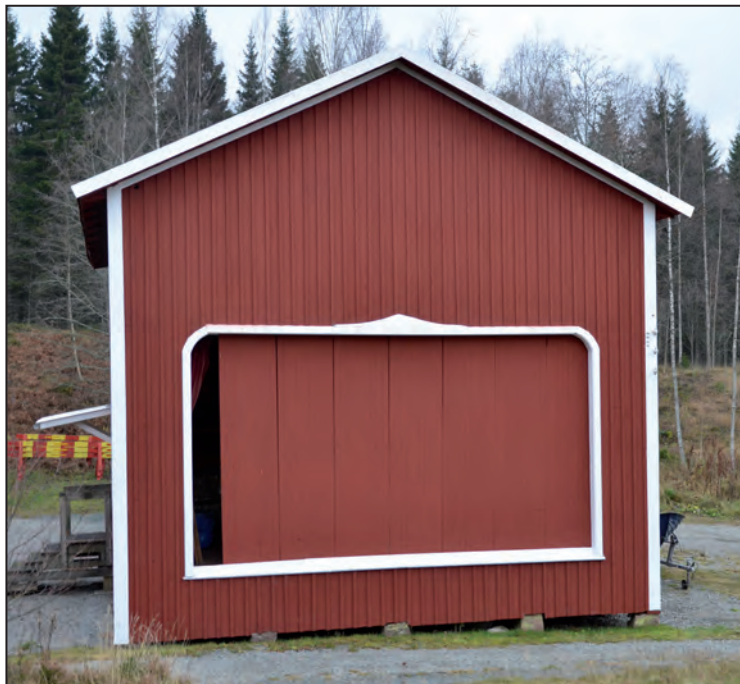
Teaterscenen från 1926 är med sina scenkulisser, rekvisita och scenmaskineri mycket komplett bevarad. Det är fortfarande rent operativt möjligt att sätta upp teaterstycken från 1920-talet.

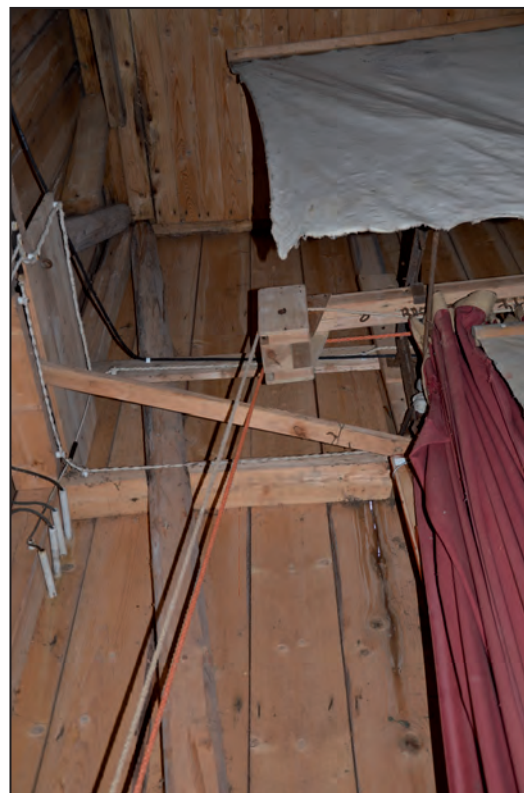
Det ursprungliga scenmaskineriet finns bevarat med undantag av att trätrissor och bomullsrep ersatts med moderna dito. Även 1927 års sammetsridå finns bevarad.

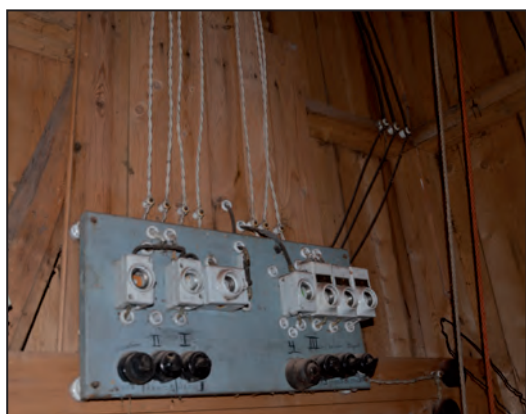
Teaterns elanläggning från 1926 har bevarats trots att ny el dragits in.

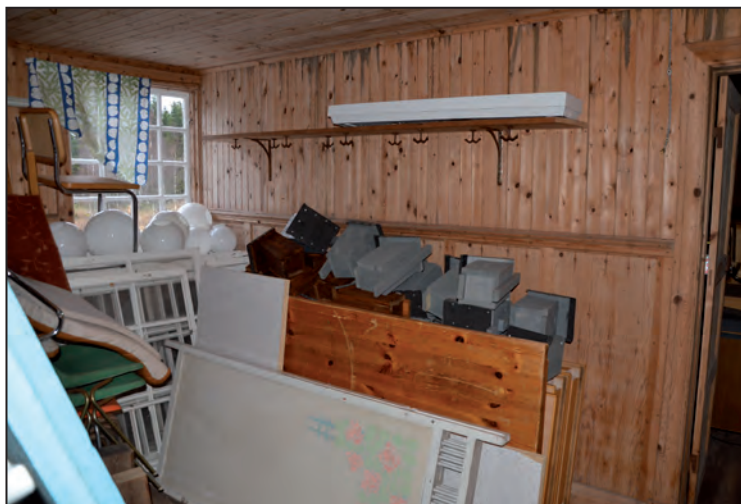
Den omålade inredningen i de båda logerna från 1920-talet står helt oförändrad. Utrymmen nyttjas idag för förvaing men borde utrymmas och möbleras med ursprungliga stolar, speglar, hinkar och kommoder.

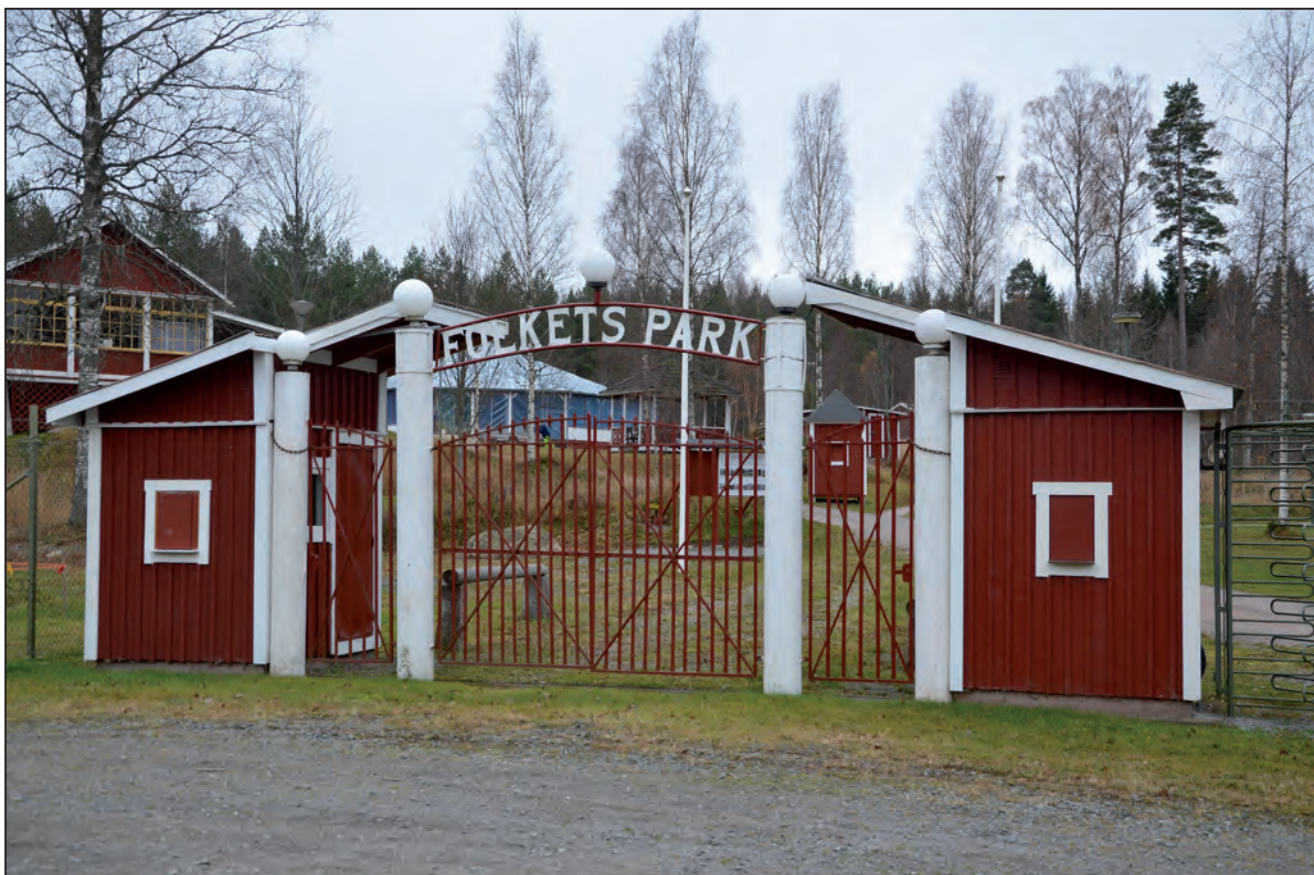
Parkentrén från 1949-50 har givits en festbetonad utformning, vilket är kännetecknande för folkparksarkitekturen. Blandningen av modernistiska och mer traditionella stildrag är typisk för efterkrigstiden.

med Pilaboparken på 1960-70-talen lades en övre del, med detta namn, till på namnskylden. Stolparna har erhållit mekaniska skador i samband med påkörning av fordon vid ett flertal tillfällen. I senare tid har en bred funktionell stålgrind byggts intill entrén för att minska slitaget på ursprungsentrén.

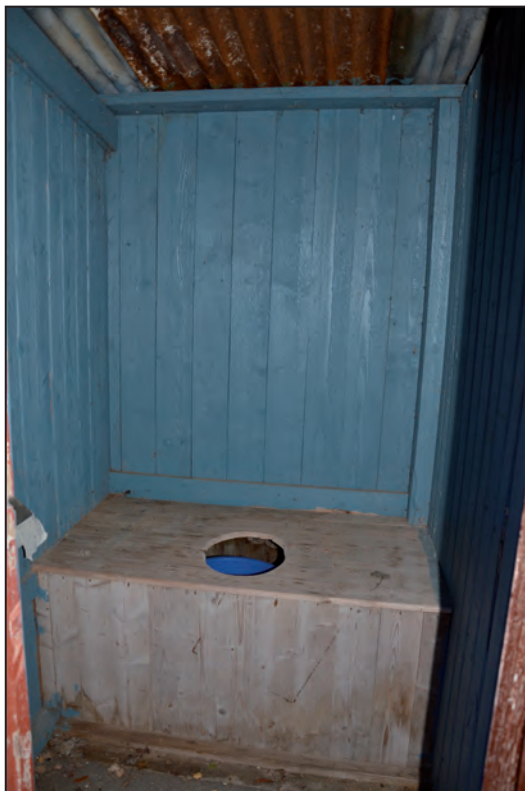
Dasset är mycket enkelt utformat utan golv och invändig tak- och väggpanel. Invändigt stod det omålat fram till på 1960-talet.

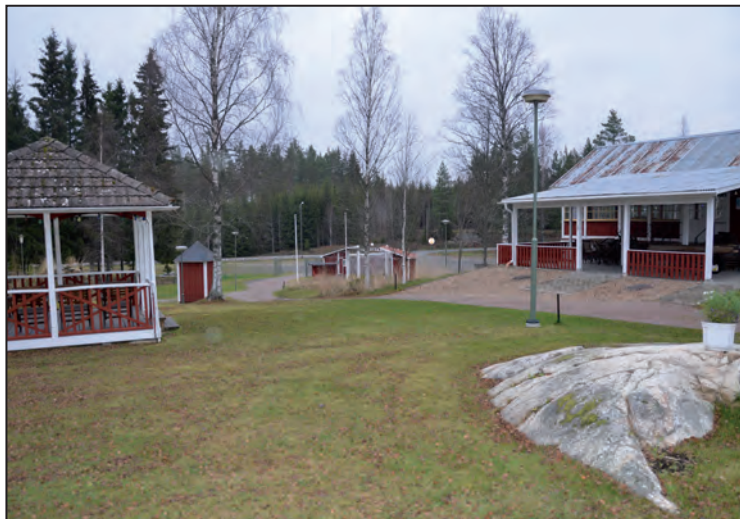
Parkens centrala delar är numera relativt öppna och har förlorat lite av sin naturparkskaraktär. Likaså finns inga spår kvar av 1920-talets blomsterrabatter, vilka skulle ge parken en festligare inramning om de återskapades.
