# Järsnäs kyrka

Antikvarisk medverkan i samband med  
invändig restaurering m. m.

*Järsnäs socken i Jönköpings kommun,  
Jönköpings län, Växjö stift*

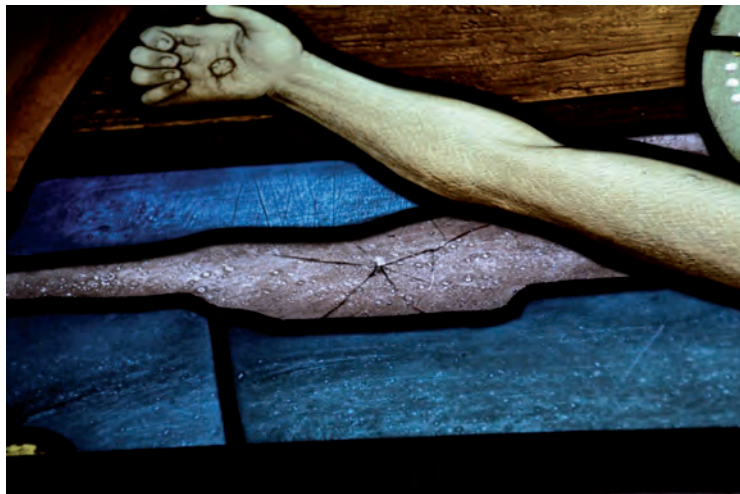
Exempel på skador. Sprucket målat glas.

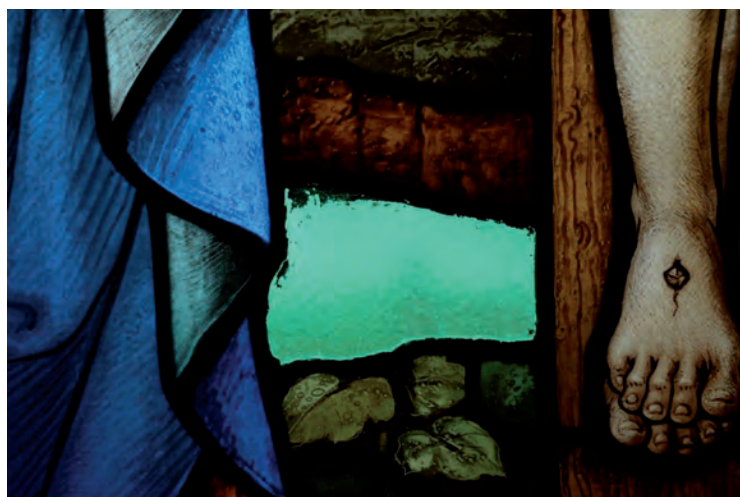
Skadat målat glas har här bytts ut mot färgat katedralglas.

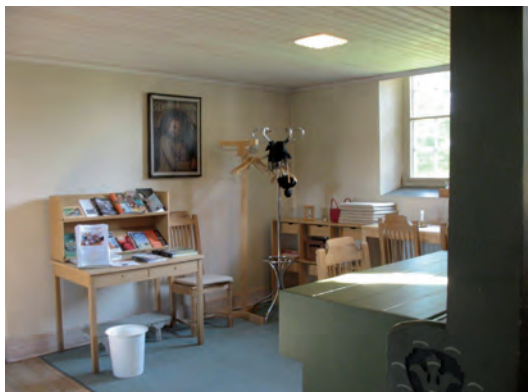
Bänkarna under läktaren togs bort 2002 för att ge plats för bokbord och fikaplatz m.m. men ger idag ett stökigt och ostrukturerat intryck. Till höger befintlig manöverpulpit för ljus och ljud.

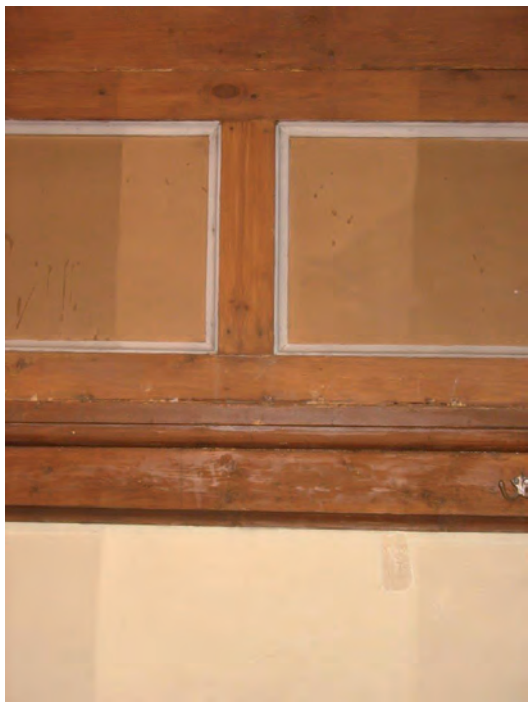
Rengöringsprov på tak och vägg.

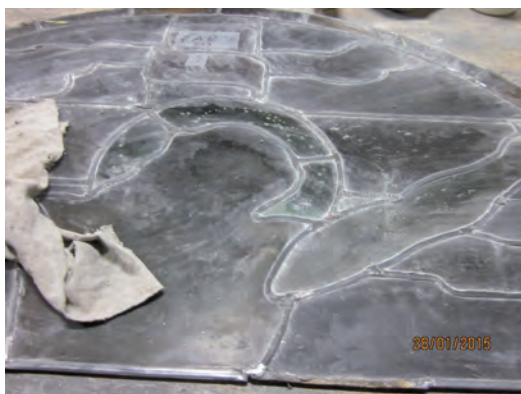
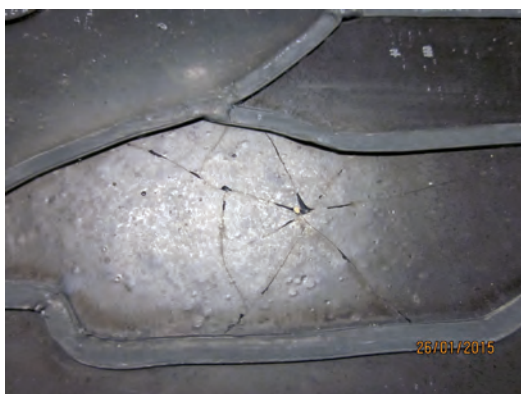
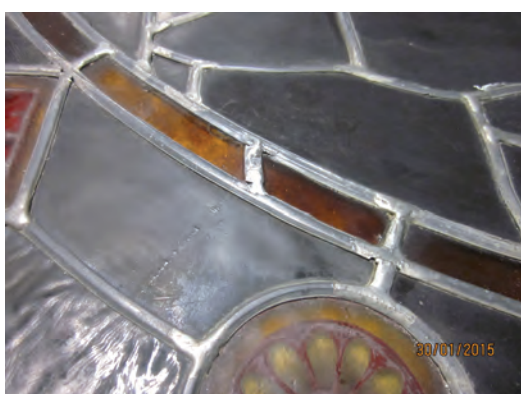
Foton från arbetet med det västra absidfönstret. Spruckna glas limmades i första hand. Befintliga blyspröjs behölls till stor del, men kittades om och skadade lödpunkter förnyades. Foton: Malmö glassliperi.

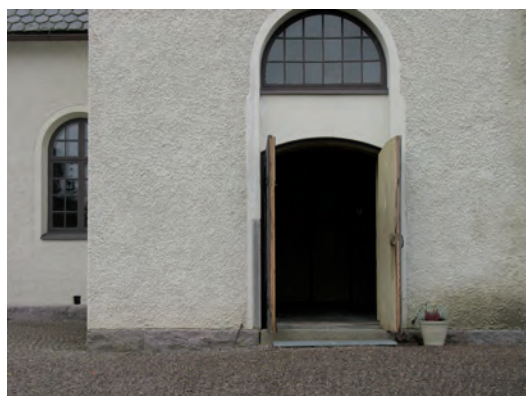
Grusgången från norra entrén till västportalen hårdgjordes och täcktes med stenmjöl. Ytan kring porten förhöjdes, asfalterades och täcktes med samma stenmjöl. Foto nedan före åtgärd.

Västra entrén till vapenhuset i tornet tillgänglighetsanpassades genom förhöjning av marknivån. Härigenom åstadkoms föreskriven lutning från gång upp till vilplan. Ytan belades med asfalt som täcktes med stenmjöl, en blandning av brunt och grått från täkter i Adelöv, Källarp och Ubbarp.

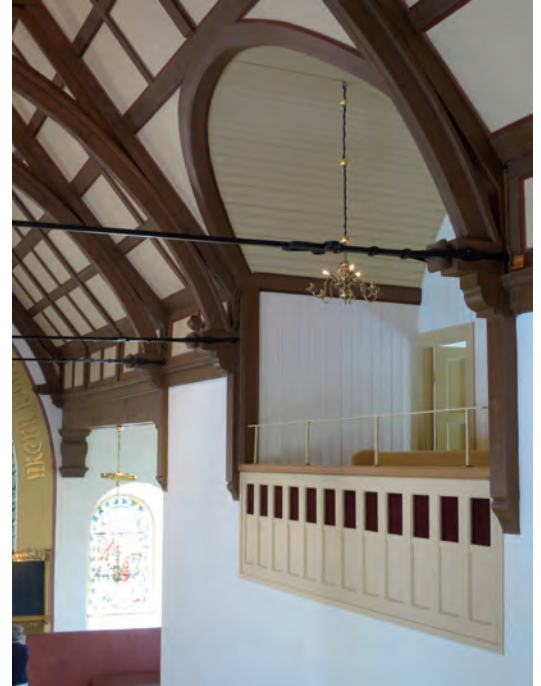
Även den kvarvarande biten av sidoläktarens bröstning restaurerades.

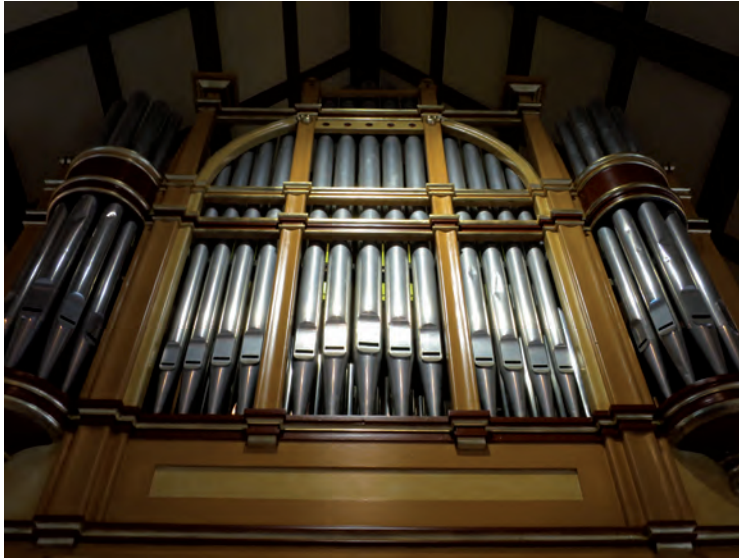
Orgelfasaden gavs en helt ny färgsättning i samklang med kyrkorummet.

Orgelfasaden gavs en ny färgsättning i anslutning till kyrkorummet. Fronten målades med linoljefärg i 6A-5873 med lasyr i brun mörkocker, RAÄ 2A-4031, och accenter i rött. Befintlig förgyllning behölls. Orgelhusets sidor målades i 6A-94+786.

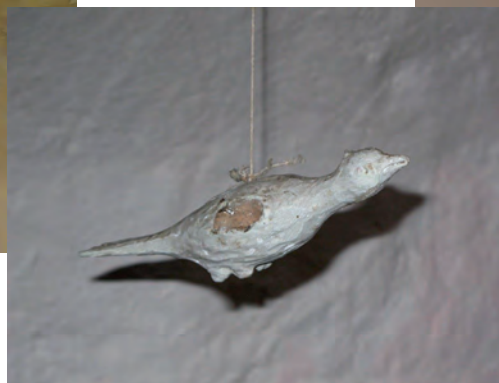
Helig ande i form av en duva återfanns och fick nya vingar.

Delarna till den gamla predikstolskorgen konserverades av Jönköpings läns museum och monterades samman av Pelle Vildapel. Den placerades mitt på östra korsarmens norra vägg som museiföremål. Även kartuschern från ett ljudtak åtgärdades och monterades över korgen på en ny skiva förankrad i väggen. Ljudtakets duva kompletterades med snidade vingar eftersom de gamla sedan länge var försvunna.

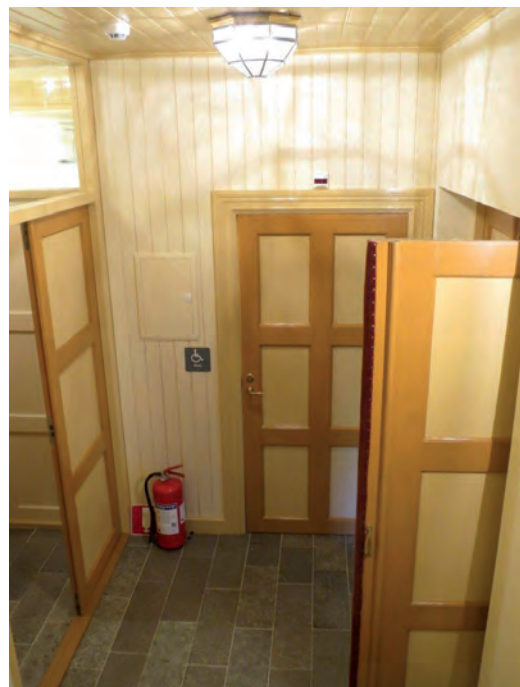
I norra vapenhuset sattes en ny mellanvägg upp för bygge av en handikappanpassad toalett.

Befintlig mellanvägg för toalett revs. Ny mellanvägg restes i linje med vindfångets ena sida för att rymma handikappanpassad toalett samt sköljback. Väggen kläddes med pärlspont som målades med linoljefärg i kulör RAÄ 7A-94. Toalettdörren gjordes motsvarande övriga fyllnadsdörrar i kyrkan. Mellan trappan och vindfångets restes en mellanvägg för större skrub. Denna utfördes på samma vis som toalettväggen. Putsade väggar ommålades med emulsionsfärg i brytning med guldocker, kulör RAÄ 7A-94. Taket ströks med linoljefärg i obränd terra, RAÄ 6A-5873. Dörrbladen målades i samma

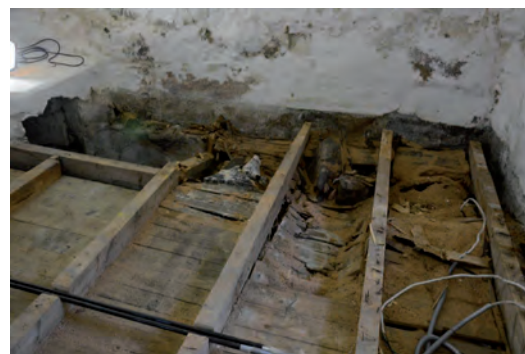
Det rötskadade bjälklaget från 1905 före rivning.

Det befintliga golvets brädor utgjordes av tämligen sentida sågat virke. Därunder låg tre grova furuplankor med sågad ovansida och kluven undersida. Troligen rörde det sig om äldre golvplankor som återanvänts som bärlinor. De var alla kraftigt angripna av rötsvampar. Vid sidan av den befintliga vinkällaren kunde inga spår av äldre konstruktioner påträffas. Det översta jordlagret utgjordes av mylla med lösa stenar som antagligen burit bärlinor. Det var upp-

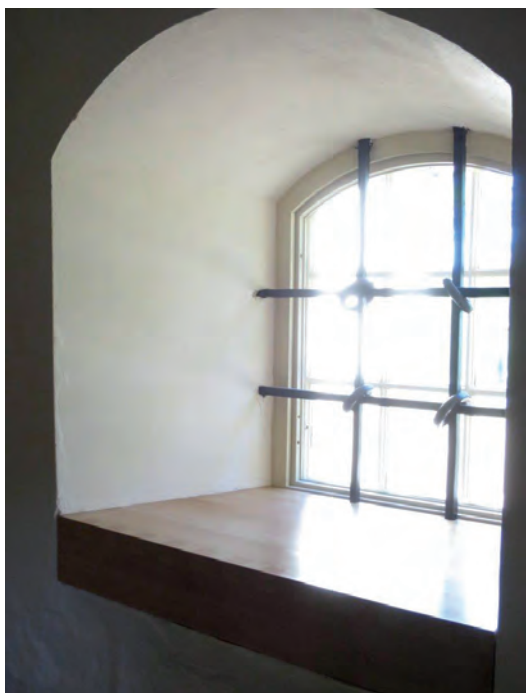
Altare av bok i sakristians norra fönstersmyg.

brun ölandskalksten av samma typ som i vapenhusen. Väggarna ströks med kaliumfärg svagt bruten med järnvitriol (Järnv:1 enligt Kalkfärg 90), en pigmentering som kunde påvisas i äldre färgskikt. I nordfönstrets nisch skapades ett litet altare av bok efter ritningar av antikvarien. Sakristian försågs vidare med nytt möblemang i bok, uppvärmning och nya elinstallationer. Krokarna för upphängning av kollektthåvar monterades på västra väggen. Trappstegen av trä i dörrsmygen togs bort och ersattes med nya steg av kalksten. Den medeltida järndörren ommålades med svart linoljefärg.

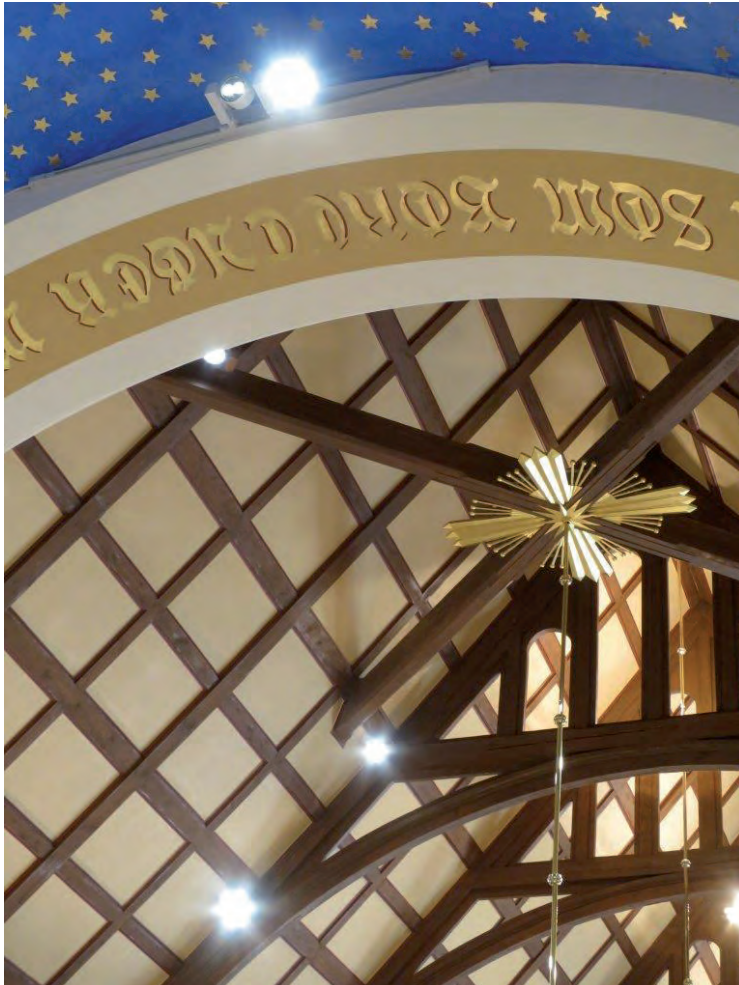
Belysningen i koret kompletterades med strålkastare för bland annat körframträdanden. I långhuset kompletterades ljuskronorna med förstärkningsljus av modell "Gunilla" från Fongs gelbgjuteri.

I kyrkorummet kompletterades belysningen dels för bättre läsljus i bänkarna, dels för körframträdanden och stämningsbelysning i absid. De tre ljuskronorna över mittgången kompletterades med förstärkningsljus i form av mässingsarmaturer, typ "Gunilla" från Fongs gelbgjuteri, Gränna. Samtidigt höjdes kronorna något. På korsidan av långhusets främre takstol samt över korsmitten monterades strålkastare av modell "Optec" (fabrikat ERCO), vilka målades in i takstolarnas kulör. Samma typ av strålkastare monterades också på insidan av triumfbågen. Kablage har som regel förlagts i dolda lägen eller målats in mot bakgrunden. Fongs gelbgjuteri svarade för översyn och restaurering av samtliga ljuskronor.

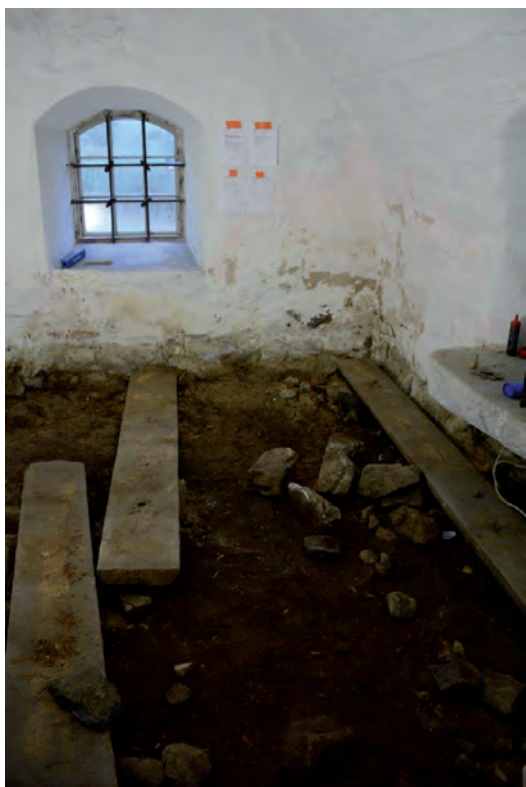
Gamla sakristian efter golvet rivning. I bild tre grova plank, kluvna på ena sidan och sågade på den andra, troligen från ett äldre golv.

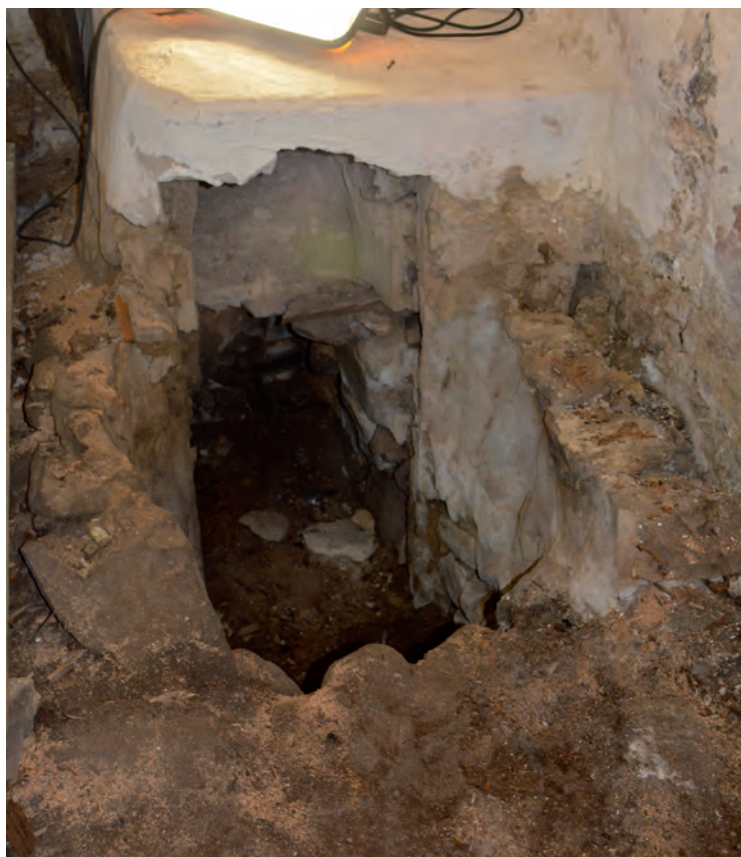
Vinkällaren före igenfyllning.
