# Öreryds gamla missionshus

Antikvarisk medverkan i samband med  
utvändig restaurering

*Öreryds socken i Gislaveds kommun,  
Jönköpings län*

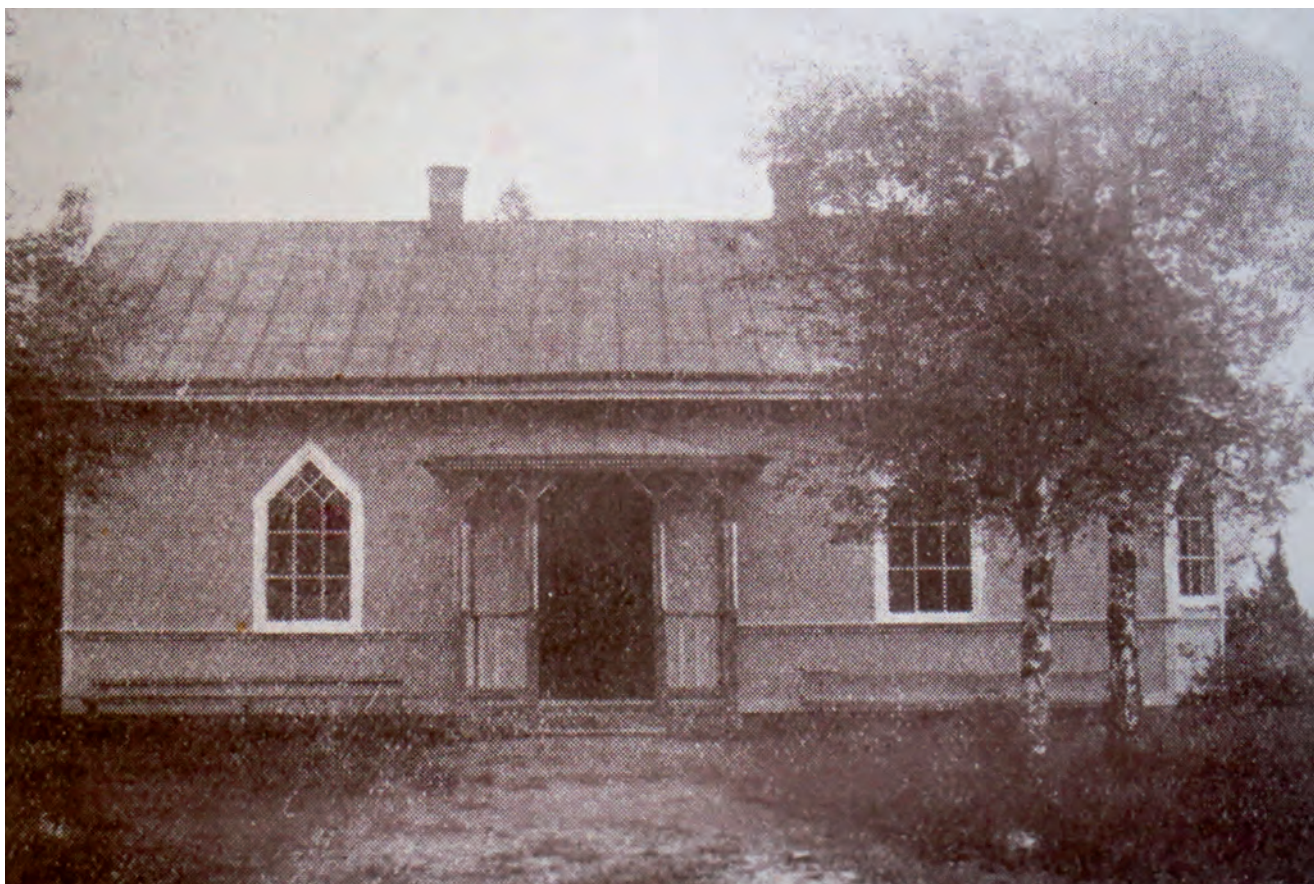
Äldsta kända fotografiet av Öreryds gamla missionshus, taget någon gång före 1933 då motstående sidas fotografi visar en ändrad färgsättning. Notera stådränna på sadeltak och veranda. Stuprör saknas.

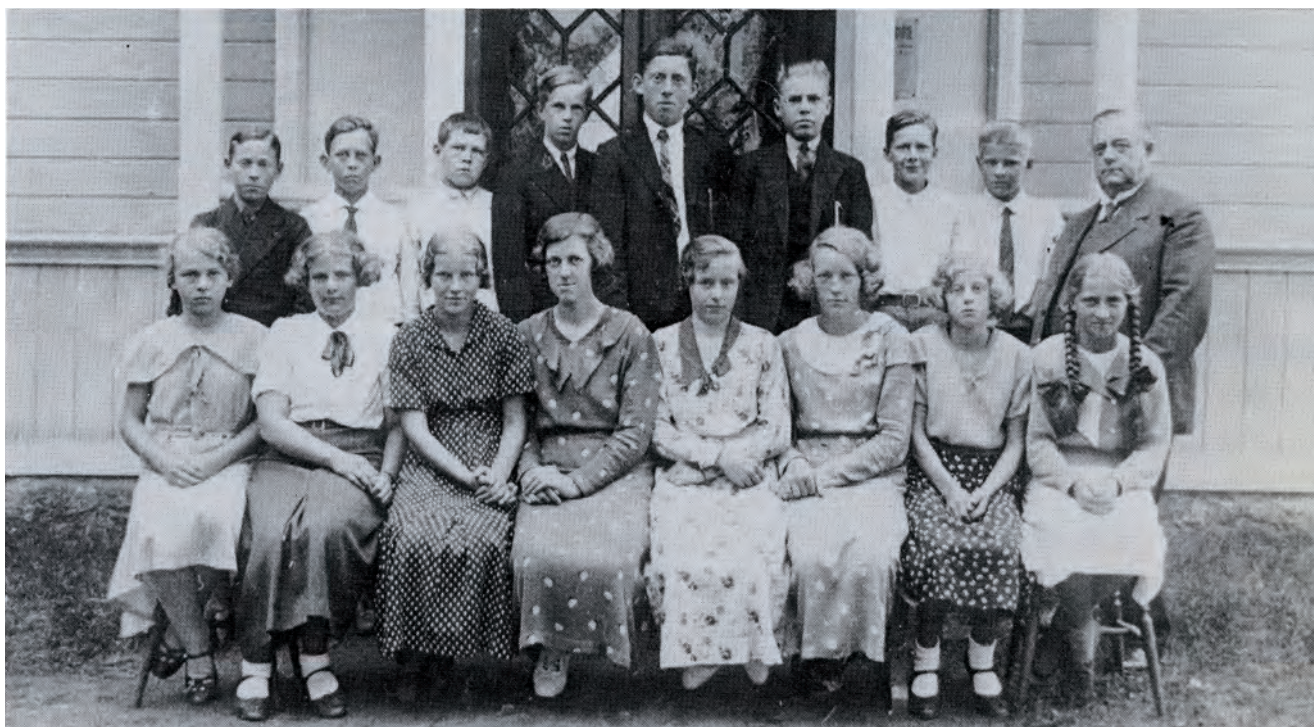
Bibelskola år 1933. Fasad och veranda har fått en ny ljusare färgsättning. Troligen den färgsättning i vitt och grått som påvisades i färgundersökningen.

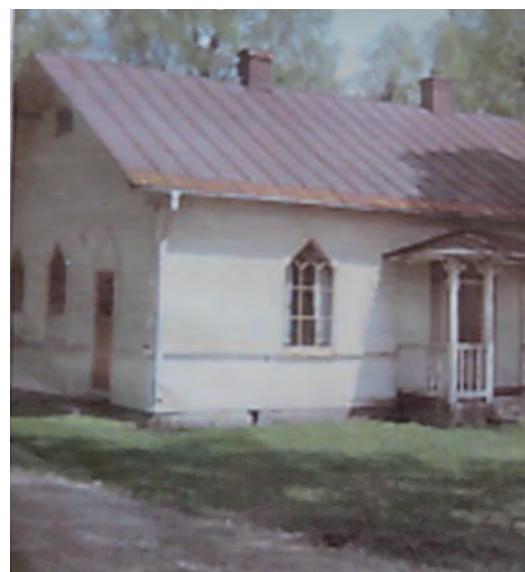
Äldre färgfotografi från 1960-talet, detalj. Notera köksingången från 1920-talet med ockramålad dörr (nu i uthuset) och fodret efter ett igensatt fönster.

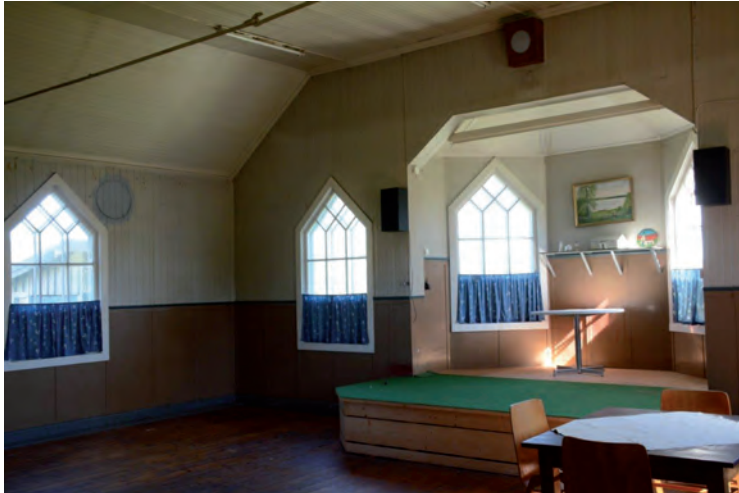
Stora salen. Bröstpanelen med träfiberskivor är från 1950-talet. Podiet återskapades på 2000-talet.
