# Gamla Rådhuset, Jönköping

Antikvarisk medverkan i samband med  
fasadrestaurering av Gamla Rådhuset på Antiken 1

*Jönköpings stad i Jönköpings kommun,  
Jönköpings län*

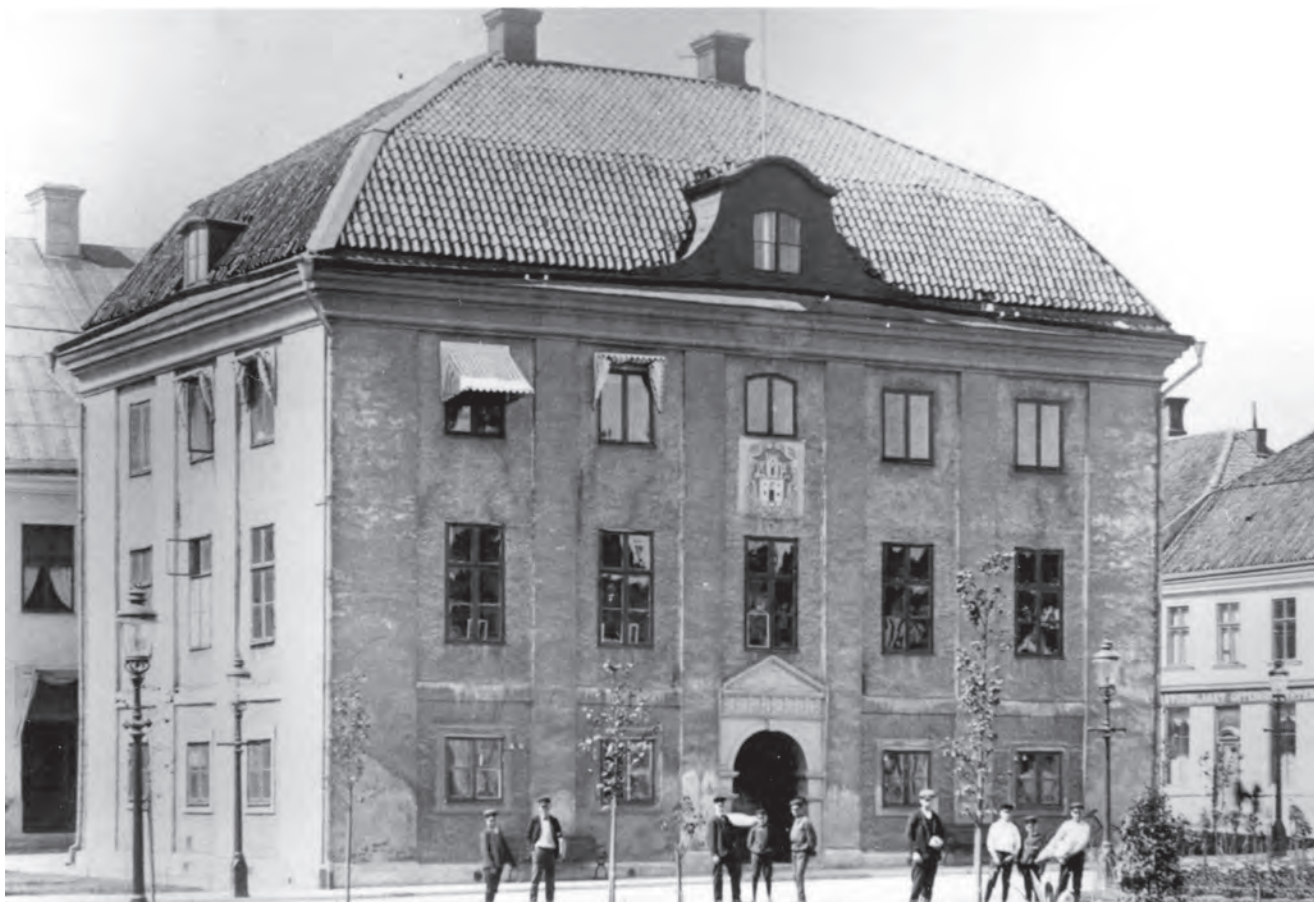
Rådhuset i början av 1900-talet, d.v.s. innan 1940-talets restaurering då hörnpilastrarna delades upp i två och bottenvåningen erhöll rusticering. Foto Jönköpings läns museums arkiv.

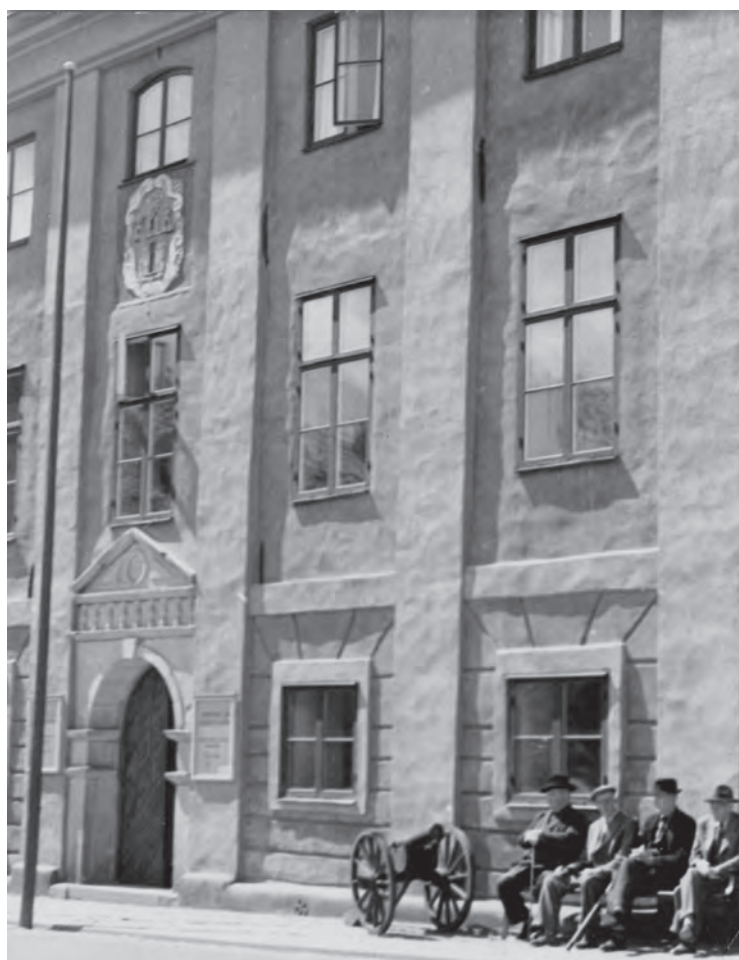
Parti av rådhusfasaden mot torget efter 1940-talets restaurering. Här har bottenvåningen erhållit rusticering. Foto Jönköpings läns museum.

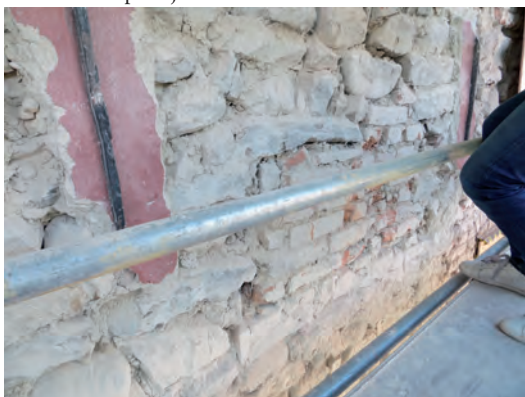
Nedan: Fönster på baksidan med valv av tegelstenar, vilket indikerar att det tillkommit efter 1785 års brand.  
Nedan till höger: Fönster på baksidan invid takfoten.

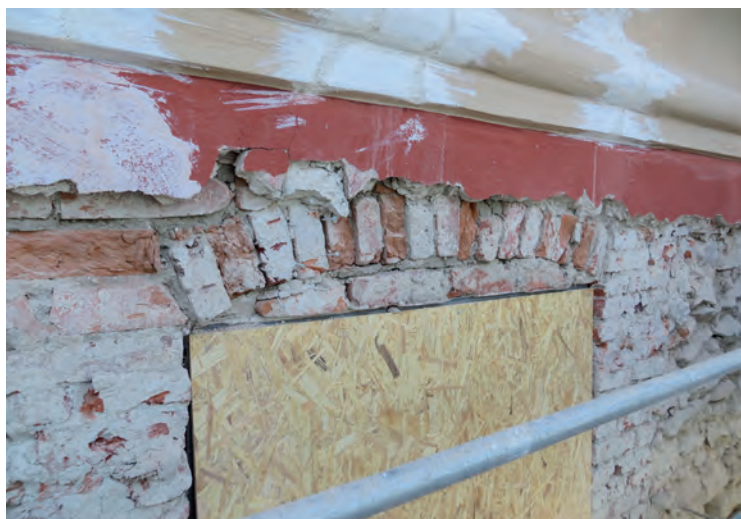
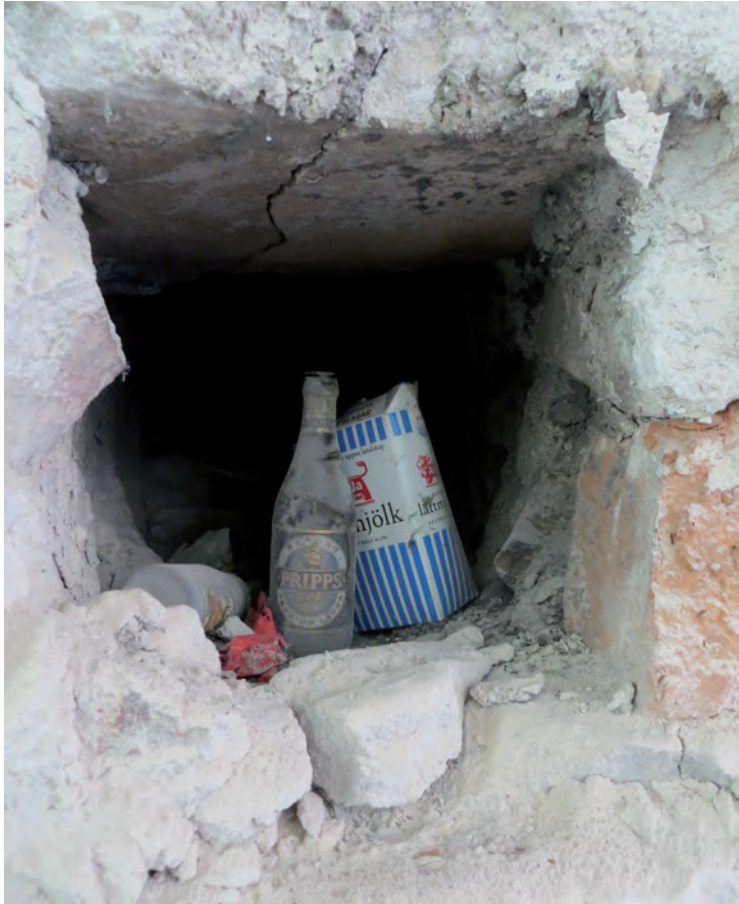
Den västra fasaden, baksidan, var i sämre skick. Här fanns en hel del putsbortfall, särskilt i höjd med bottenvåningen. Att döma av spår i fasaden hade lagningar gjorts med olika sorters bruk och kompletterande målning gjorts med olika färgtyper. En del av puts-skadorna bedömdes bero på fuktvandring från marken och lagningar med cementhaltigt bruk och saltutfällningar.

Eftersom fasadputsen hade kraftiga skador bilades den ner till murverket. Efter detta visade sig muren består av små stenar och med mycket kaviteter – en iakttagelse som man redan gjort vid 1949 års omputsning. Murytorna rengjordes och fogades i två omgångar med Saint-Astier Puts- och murbruk (NHL5, 1:2, 0–4 mm). Efter fogning grundades med Saint-Astier Grundningsbruk (NHL5, 1:1,5, 0–4 mm). Därefter vidtog utstockningen med Saint-Astier Puts- och murbruk (NHL5, 1:2, 0–4 mm) i flera omgångar. Utstockningen gjordes tämligen slät, men ändå så följsam mot murverket att detta kan anas. Slutligen gjordes en avslutande ytputs med Saint-Astier Finbruk (NHL5, 1:2,5, 0–1 mm). Resultatet blev lyckat genom att putsytan erhöi en viss ojämnhhet.

Inför arbetena tillkallades Anders Brunfors från Målarkalk AB för att ge sin syn på, framför allt, västfasadens restaurering. Målarkalk rekommenderade nedbilning och omputsning med ett hydrauliskt kalkbruk från Saint-Astier.

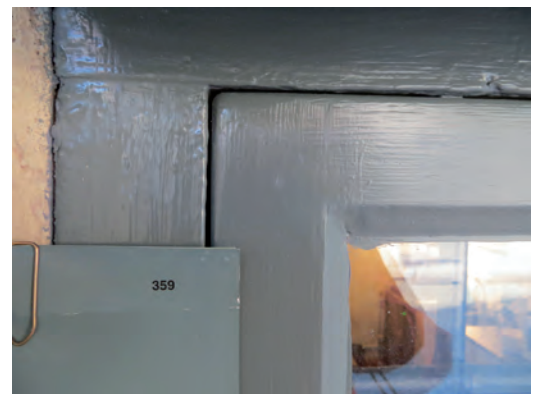
Nedan: Jämförelse mellan nymålat fönster och den kulör (nr 359) från Målar-mästarnas accentkarta som angivits vid den tidigare ommålningen på 1970-talet.

Samtliga fönster på byggnaden skrapades, tvättades och målades med linoljefärg. Kulören vid 1970-talets restaurering var Målar-mästarnas accentfärgkarta 359, vilket närmast kunde översättas till NCS S 6005-G20Y). Inga trälagningar gjordes inför ommålningen.

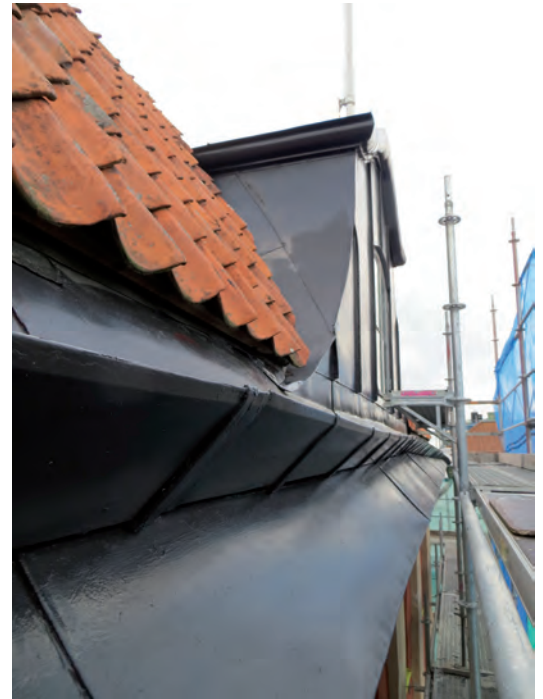
Takkupan och fotrännan under ommålningen.

Taket är belagt med enkupiga tegelpannor, men har en fotplåt. Vidare finns det takkupor. Dessa delar som är täckta av plåt målades i svartaktig kulör (NCS S 8500-N)

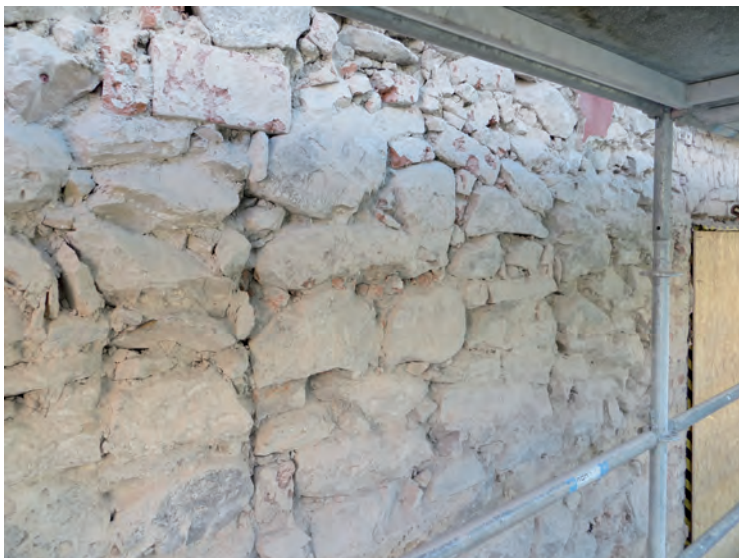
Baksidans fasad hade två tydligt igenmurade öppningar. Dessa var tämligen låga och såväl valv som igenmurning var gjorda av natursten. Mycket tyder på att dessa öppningar var ursprungliga och hade murats igen i ett tidigt skede.

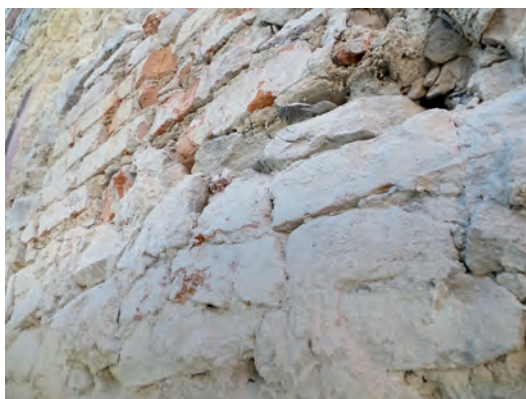
Ovan: Detalj av en av de två med stenmaterial igenmurade öppningarna.

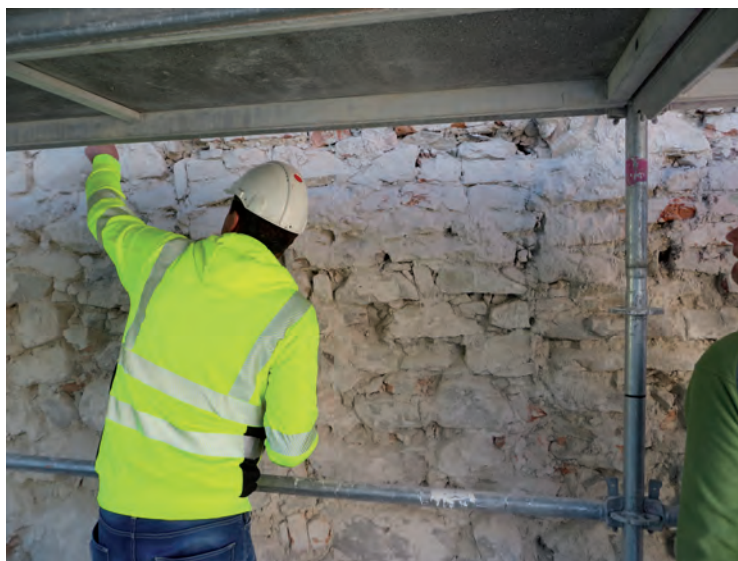
Till höger: Här skymtar igenmurningen bakom och till höger om putsentreprenörens platsledare Mattias Falk.
