# Södra Hestra kyrka

Antikvarisk medverkan i samband med  
demontering av bänkar

*Södra Hestra socken i Gislaveds kommun,  
Jönköpings län, Växjö stift*

Byggnadsvårdsrapport 2016:21  
JÖNKÖPINGS LÄNS MUSEUM

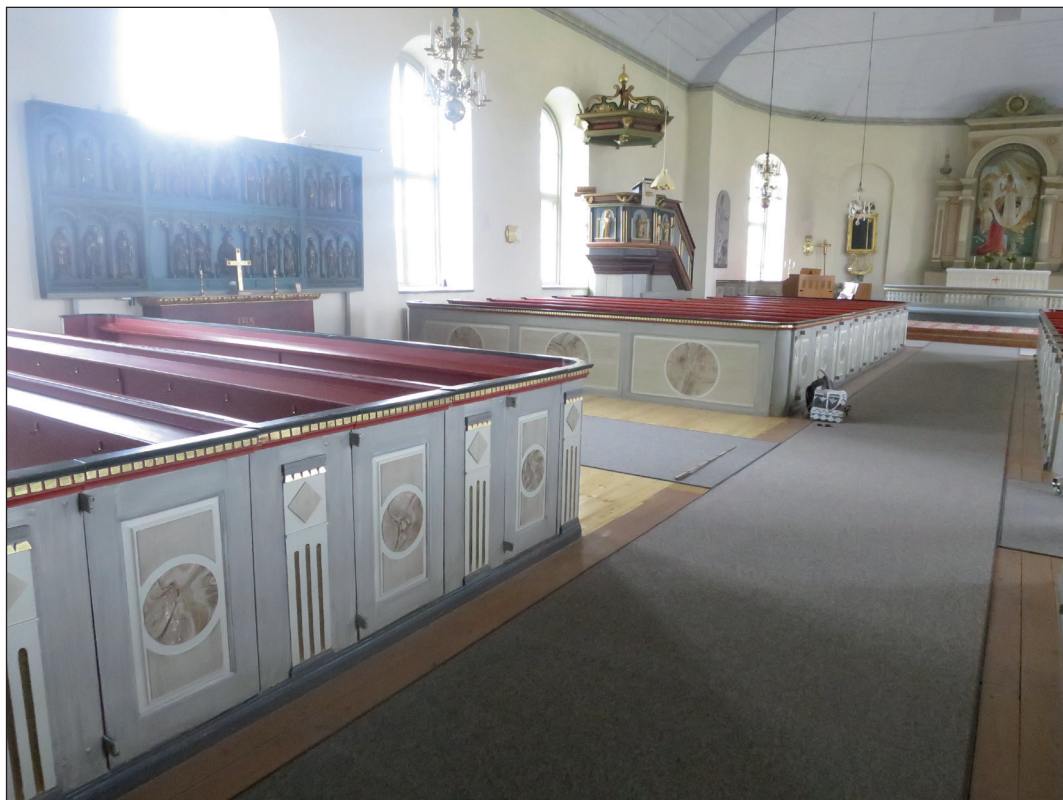
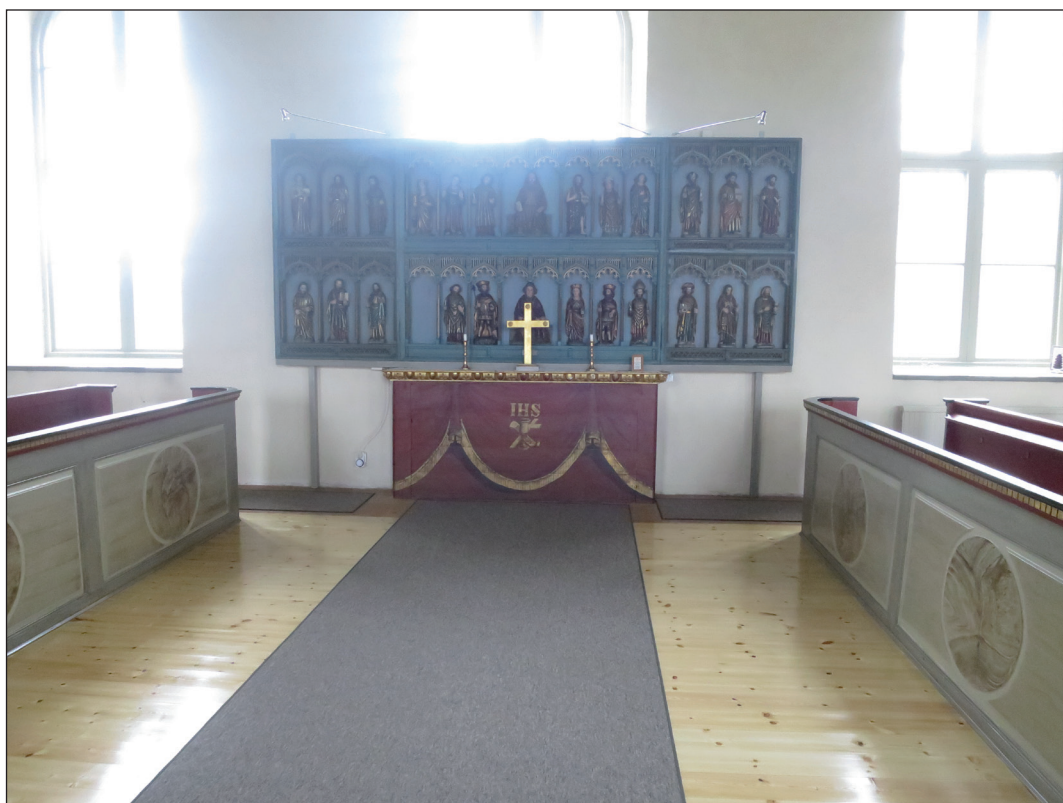
översikt efter åtgärd

Trots avsikten att det nya golvet skulle behandlas så att det erhöll liknande utseende som övriga golv, valdes en icke pigmenterad syntetisk lack. Resultatet blev att golvet avviker både i ljushet, kulör och glans. Med en platsbruten pigmenterad hårdvaxolja skulle man hamnat närmare i utseende. Medverkande antikvarie skulle gett mer specifika anvisningar kring detta. Avvikelsen godkändes eftersom en ny behandling skulle medfört stora insatser vad gäller golvslipning etc. En viss dämpning kommer att ske på sikt då golvet mörknar och glansen går ner. Rekommendationen var dock att täcka golvet med en större matta som även skulle ge utrymmet framför sidoaltaret en tydligare rumslighet. Norra korsgången skulle i så fall kunna markeras i mattans mönster.
