# Skillingaryds klockstapel

Antikvarisk medverkan i samband med  
restaurering

*Tofteryds socken i Vaggeryds kommun,  
Jönköpings län, Växjö stift*

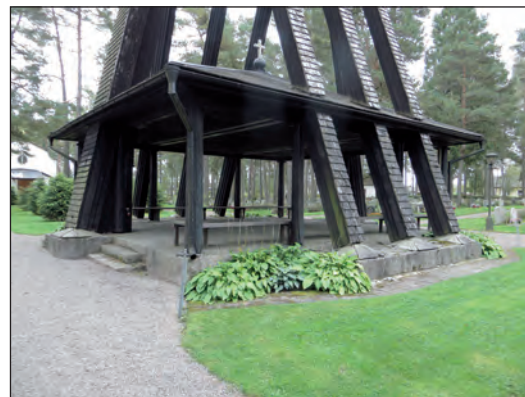
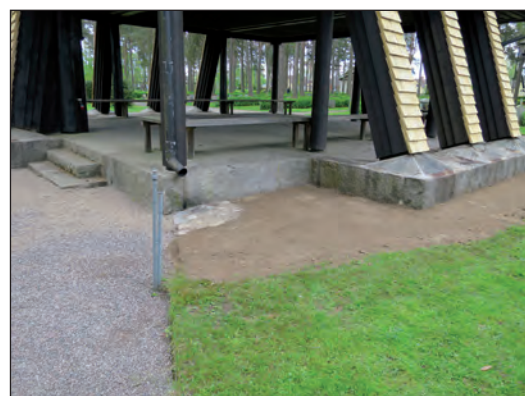
Funkiarabatterna och cemenplattorna kring klockstapeln, båda sentida tillägg, togs bort. Ändringen innebar en återgång till markytornas ursprungliga behandling. På bilden är gräset nysått och stenfrisen ännu inte utförd.

Stenkistor anlades vid varje stuprörsutkastare, med makadam (8-32 mm) omsvept av fiberduk. I samband med markarbetena berördes rabatterna intill stapeln. Dessa rabatter med klockfunkia hade anlagts på 1980-talet och tillhörde alltså inte begravningsplatsens ursprungliga planteringar. Rabatterna behövde nu minskas i yta. Efter förslag från församlingen, valde man att helt slopa dem. Detta förordades även ur antikvarisk synvinkel eftersom det innebar en återgång till ett mer ursprungligt utseende. Med undantag av själva stenkistorna och en kullerstensfris längsmed stensockeln, återsåddes markytan med gräs. Två sekundära gångar med cementplattor, på ömse sidor om stapeln, togs samtidigt bort.

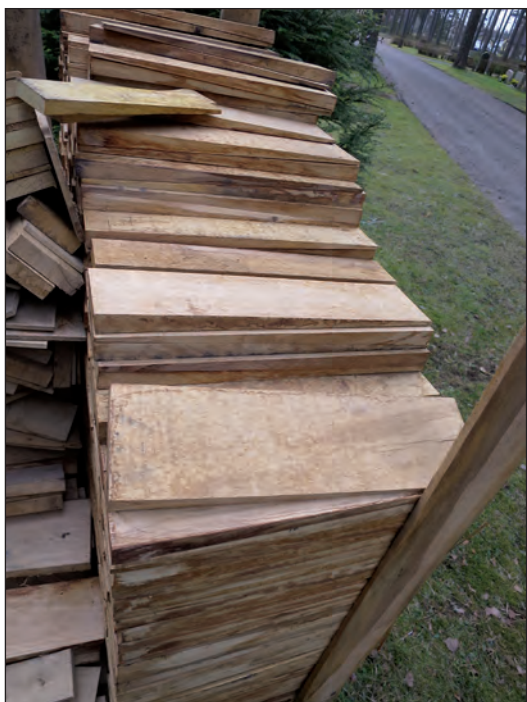
Bandsågade ekspån av standardformat, tillverkade i Tyskland, användes vid omtäckningen.

Spånen spikades med syrafast spik. Valet att frånga galvad spik gjordes främst med tanke på tjärans frätande inverkan på galven. Spikningen utfördes av arbetsmiljösäl med spikpistol men med en efterspikning förhand i syfte att kunna reglera att täckningen inte blev för hårt spikad (ökad risk för att röta på spånens baksida). Att bibehålla utförandet med förhydringspapp som underlag bedömdes som omöjligt eftersom detta försämrar luftningen av spånens undersida vilket riskerar att förkorta täcknings livslängd. All befintlig förhydringspapp revs därför från undertakspanelen.

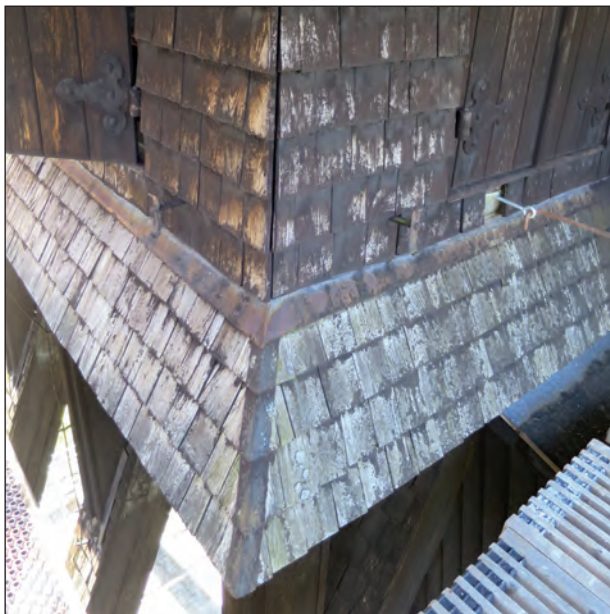
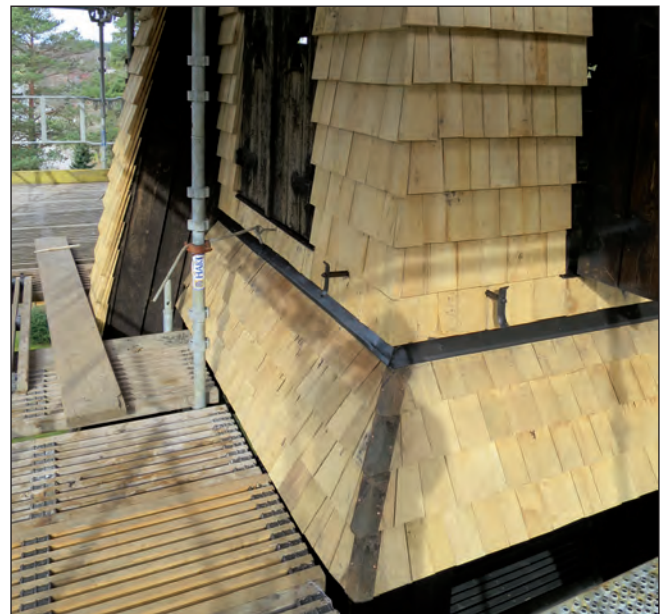
Även på klockhuset ersattes generalskarven med växelvis överlapp i hörnen. Täcklisterna i kopparplåt på kjolens hörnnockar återanvändes.

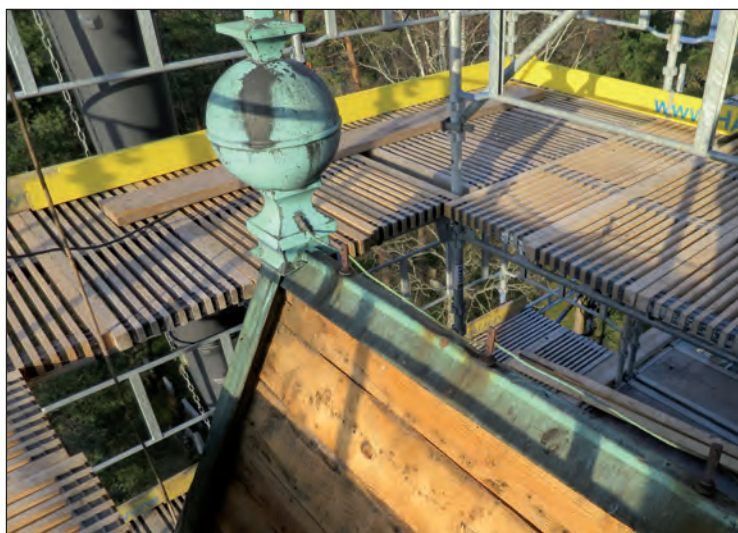
Klockhustaket hade välarbetade och smäckra beslag i grönärgad kopparplåt.

kopparspik. Nya åskledardon av galvaniserat stål med isoleringsbrickor mot koppartråden monterades.

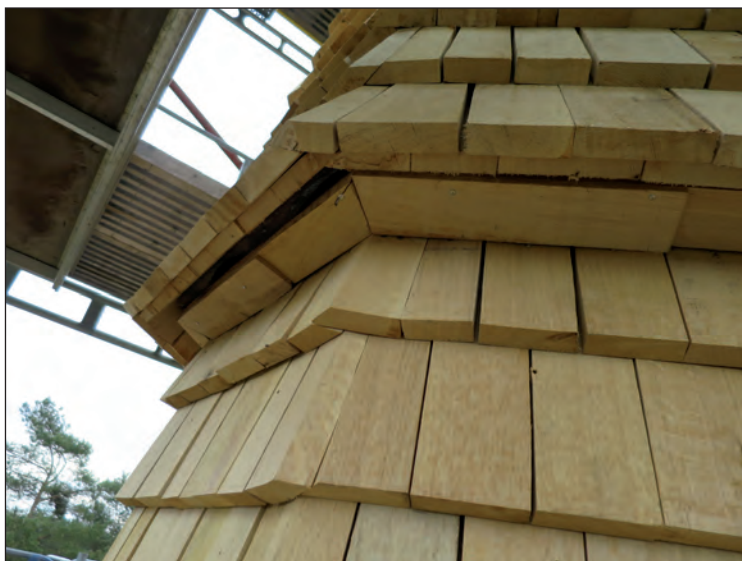
Takfoten under spirans utsvängda kjol hade täckts med dubbla ekspån, ett utförande som bibehölls vid omtäckningen.

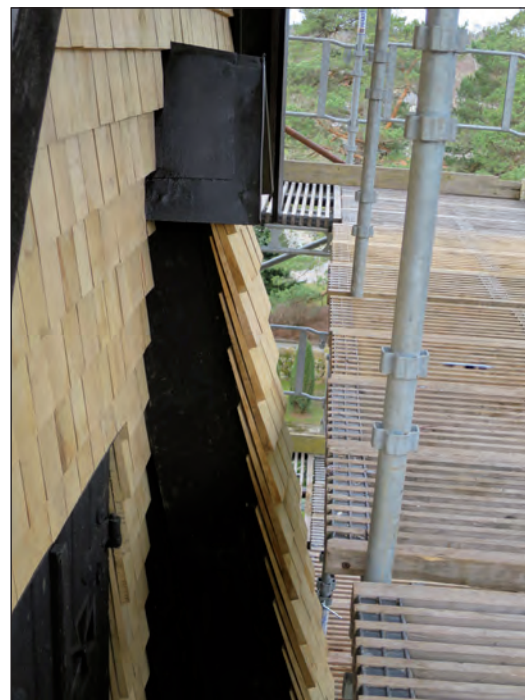
Befintliga tak i varmförzinkad plåt vid snedsträvornas möte med klockhusfasaden målades med järnmönja och grafit svart linoljefärg.

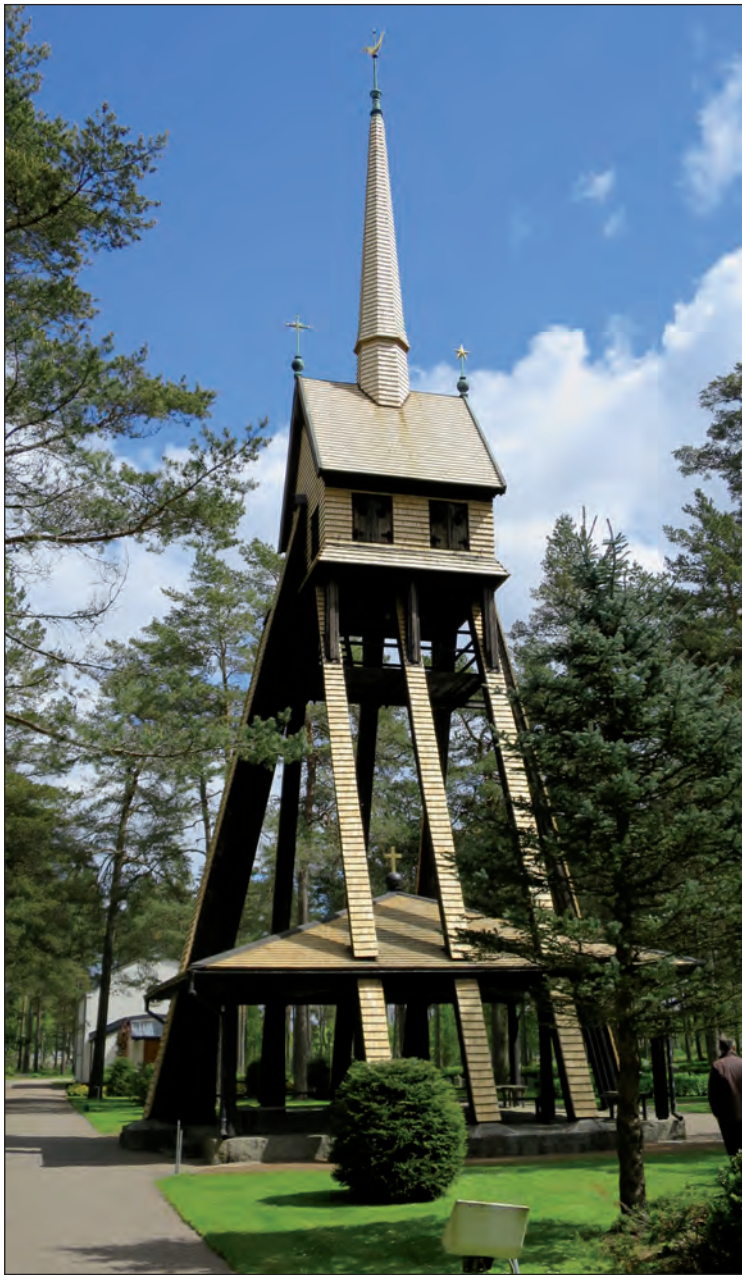
Klockstapeln med nylagd täckning av ekspån. Ekspånen lämnades obehandlade så att garvsyran under kommande år kan försvinna på naturlig väg. Det ändrade utförandet där samtliga hörn lades med växelvis överlappning av spånen innebär att tornpiran fick något mindre distinkta hörn. Klockhustakets smäckra och vackert grönärgadenock- och stormlister i kopparplåt från 1930 bibehölls. Takens krönprydnader, formgivna av arkitekt Oskar Öberg, förgylldes om.

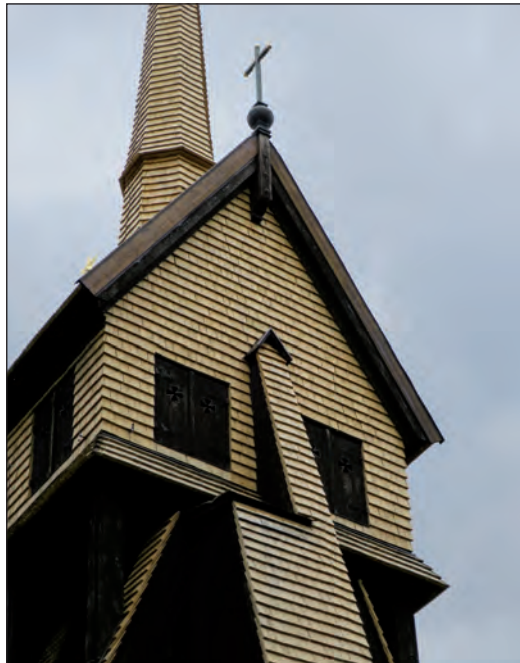
Klockhuset erhöLL nya övre vindskivor som fick göras något bredare än tidigare eftersom spåntäckningen nu blev tjockare.

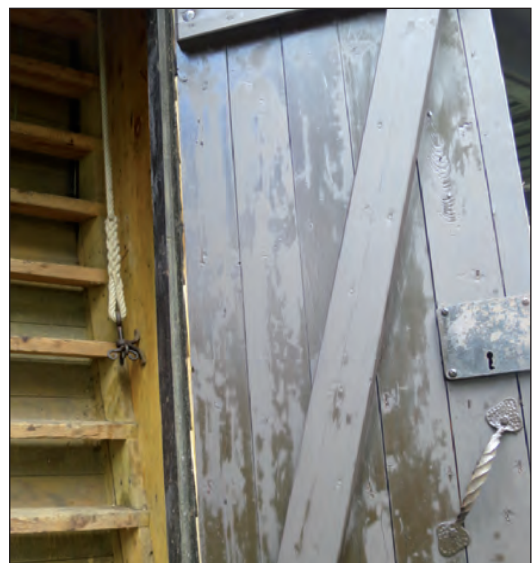
Trapphusets dörr målades med tjärbrun linoljefärg. Lejdaren till trappan återställdes med tågvirke av hampa.
