# Byarums kyrkogård

Antikvarisk medverkan i samband med  
partiell omläggning av kyrkogårdsmur

*Byarums socken i Vaggeryds kommun,  
Jönköpings län, Växjö stift*

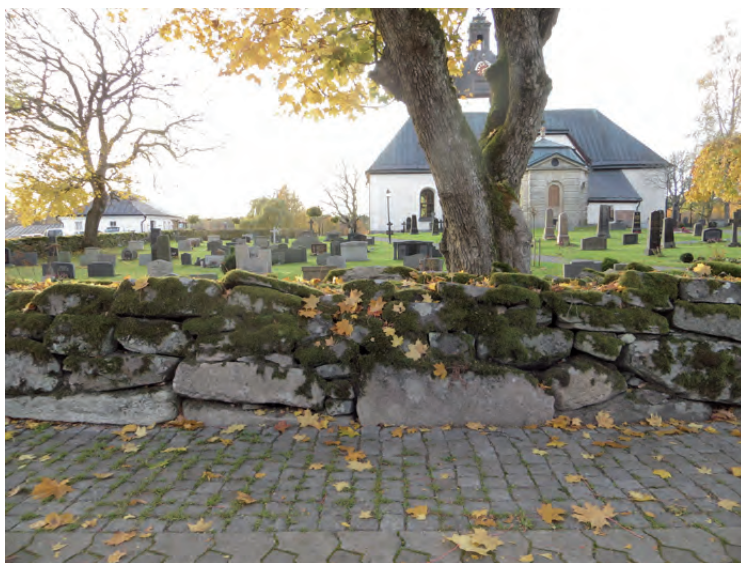
Byarums kyrka från öster. Kyrkogårdsmuren mot vägen lades om i ett parti söder om stigluckan.

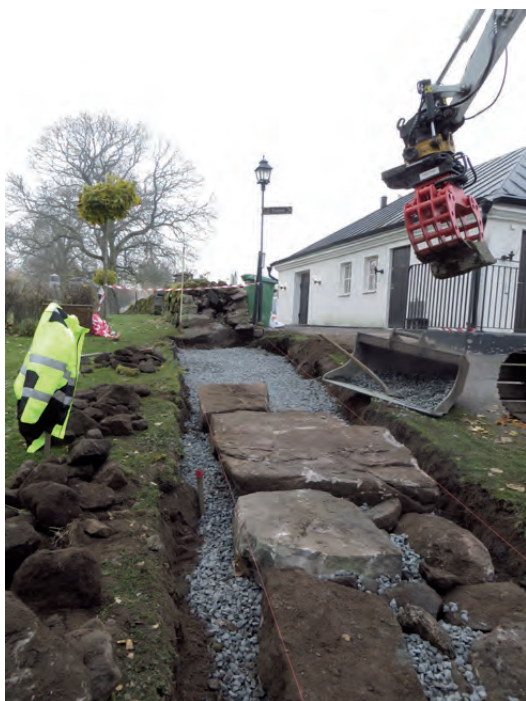
Detalj av stubben i anslutning till muren i söder, väster om porten. Delen utanför muren lämnades kvar.

I den södra muren lades ett parti väster om porten om cirka tio meter om. Muren hade en knäck i detta parti. Ny grundläggning gjordes för muren, cirka 50 cm jord grävdes bort och återfylldes med 30 cm stenkross (090) och 25 cm makadam, ytan paddades. En stubbe efter ett tidigare träd som hade stått utanför muren påträffades. Stubben grävdes delvis bort, delen under muren togs bort, men den del som låg utanför muren lämnades för att inte behöva återfylla med jord vid sidan om anläggningsytan.

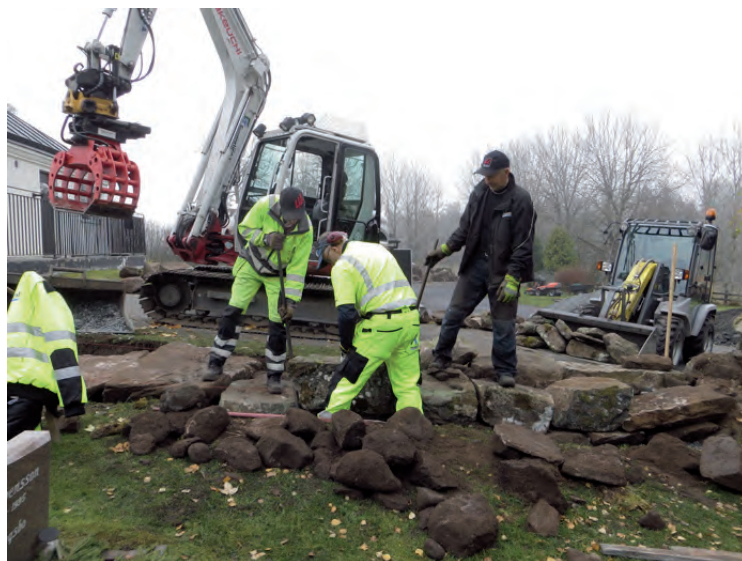
Efter omläggning av muren har det bevarade täcket av mossor återlagts.

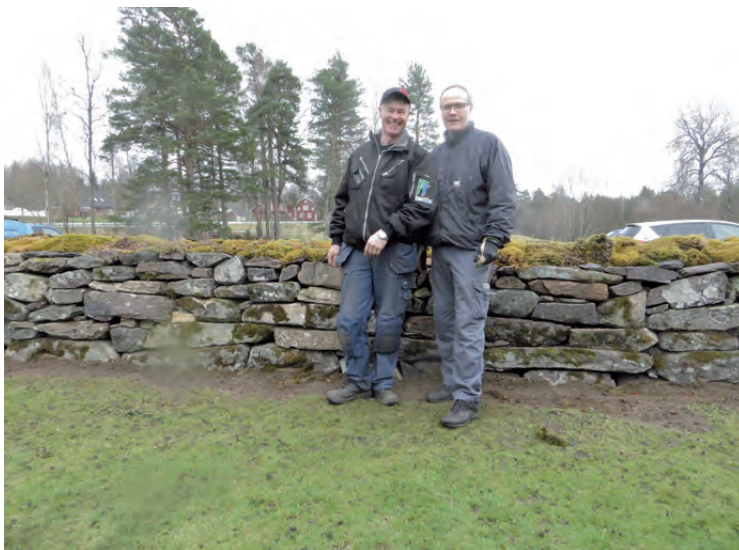
Pågående arbeten på muren i väster.

En sträcka på cirka 14 meter, norr om trappan, lades om. Det var partiet mellan det tredje och fjärde trädet från trappan och norr ut. Då det har varit problem med kvarstående vatten på kyrkogården i anslutning till detta parti, lades ett dränerande skikt i botten. Grävningen utfördes med varsamhet då här finns större träd som ska bevaras. Jordmassor under muren grävdes bort cirka 50 cm, i anslutning till trädens rötter gick inte att gräva lika djupt då träderas rötter inte fick skadas. Utrymmet återfylldes med makadam, i enlighet med av beställaren upprättad skiss, se bilaga 2. En fiberduk lades ovanpå makadamen under muren. Närmast muren, på dess insida, lades också makadam.

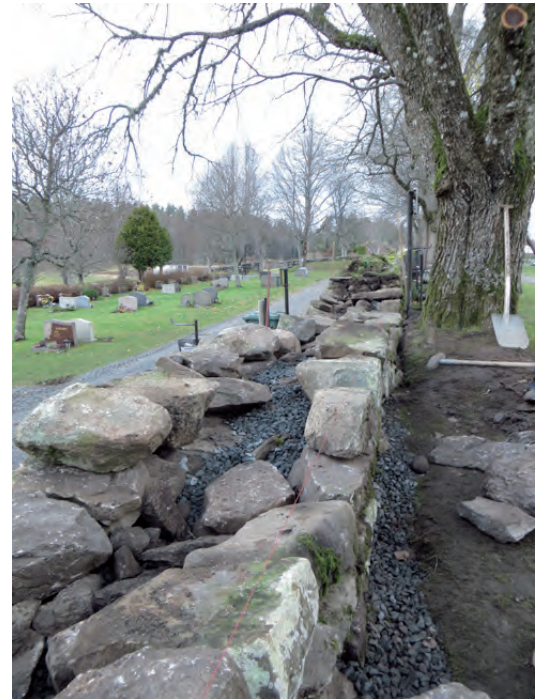
Slutbesiktning av den södra muren öster om porten. Kyrkogårdsföreståndare Lars Andersson och Per Karlsson, Farmartjänst Vaggeryd.

I en andra etapp under våren 2016 lades ytterligare ett parti om cirka 15 meter av den södra muren om, nu öster om porten. Omläggningen utfördes på samma sätt som tidigare murar.

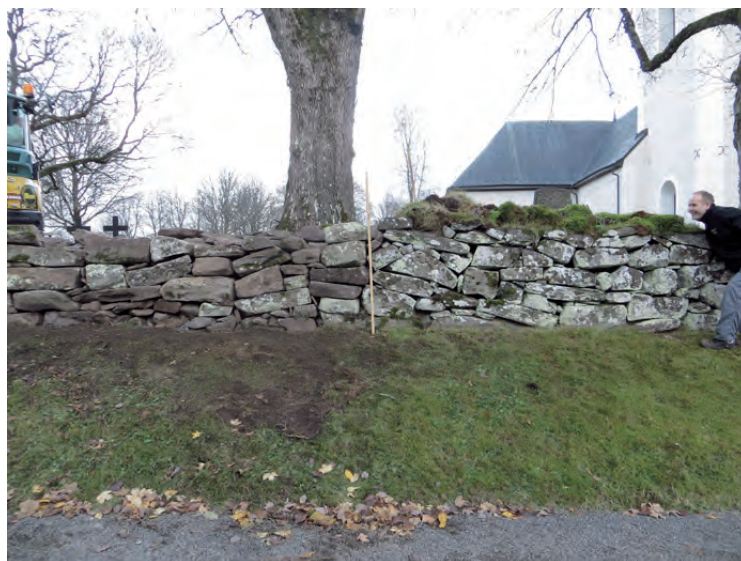
Delbesiktning av muren i väster. Lars Andersson kontrollerar att muren är rak.

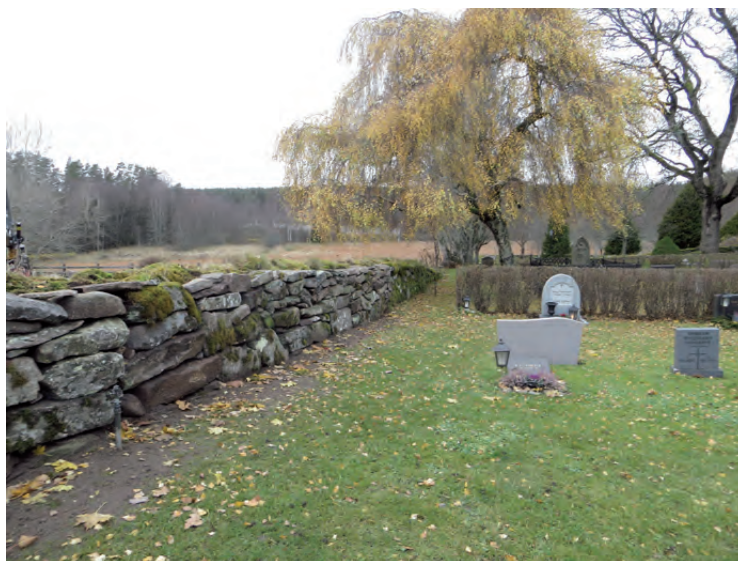
Den först omlagda delen av den södra muren är klar.  
Foton från november 2015.

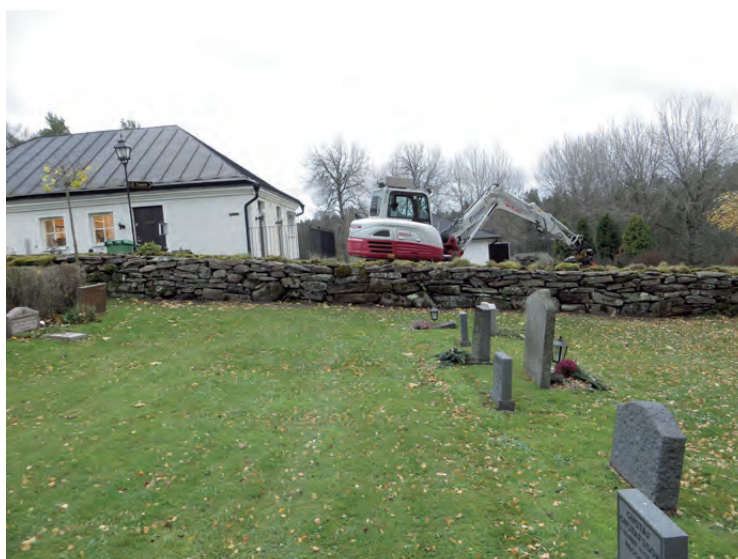
Omläggningen av muren i väster är klar. För att komma tillrätta med att det samlades vatten vid muren, påfördes också jord vid de anslutande gravarna.  
Foto från november 2015.

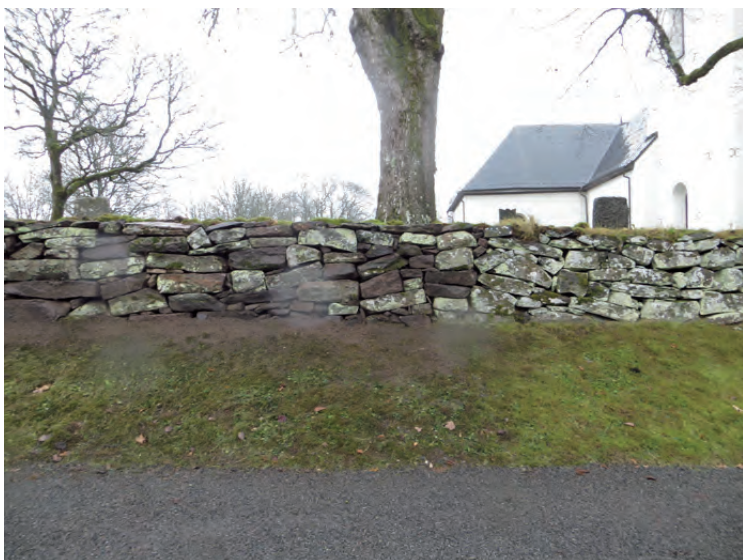
Muren i väster, från väster.

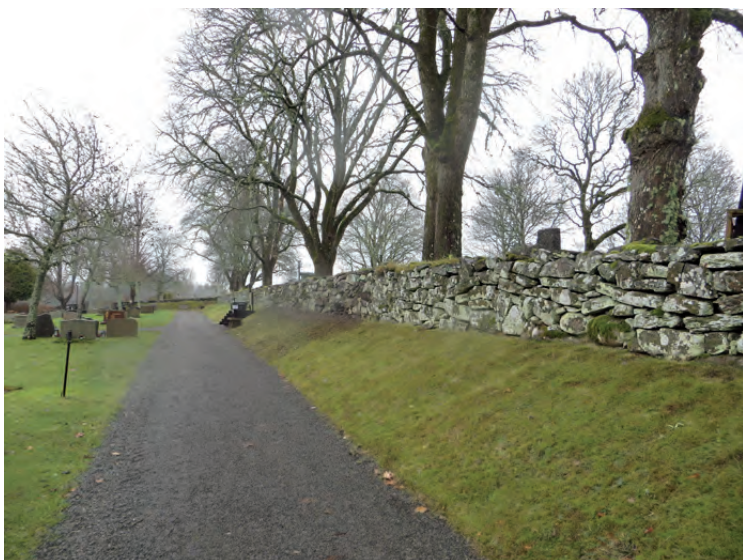
Muren i väster, från sydväst.

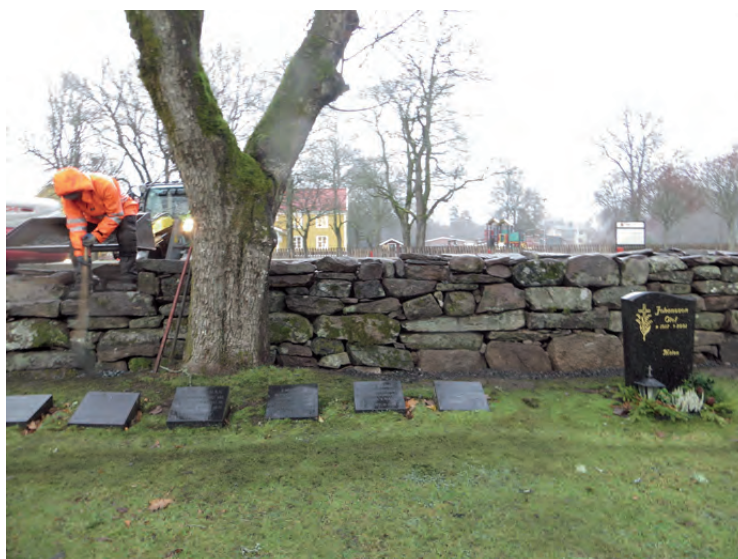
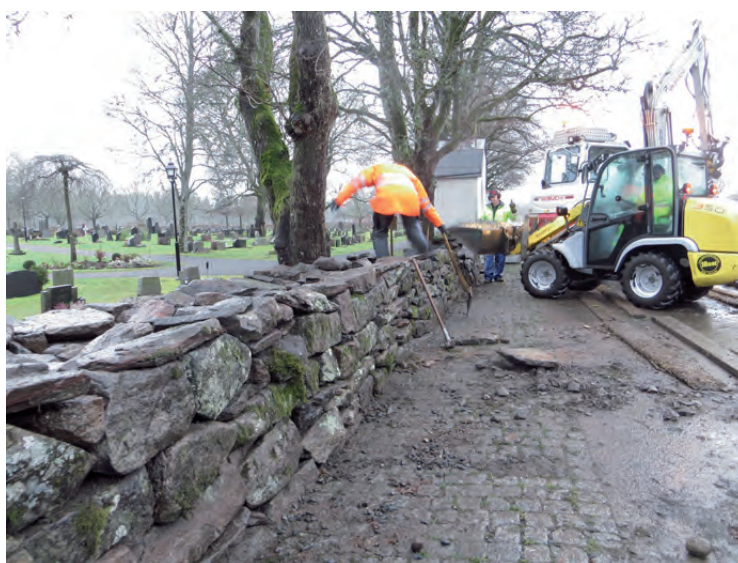
Muren i öster, vid slutbesiktningen den 16 november var arbetena inte helt slutförda.

Ungefär 16 meter av muren lades om, med start cirka två meter söder om stigluckan och sedan vidare söder ut. Muren i det omlagda partiet lutade inåt och var något hopsjunken i dess kärna. I denna sträckning ansluter muren mot den tidigare riksvägen, området närmast muren i öster ärstensatt med smågatsten, vilket gjorde att grundarbetena fick distinkt avgränsas till muren utbredning för att inte behöva röra stensättningen. Omläggningen utfördes på samma sätt som vid den södra muren.

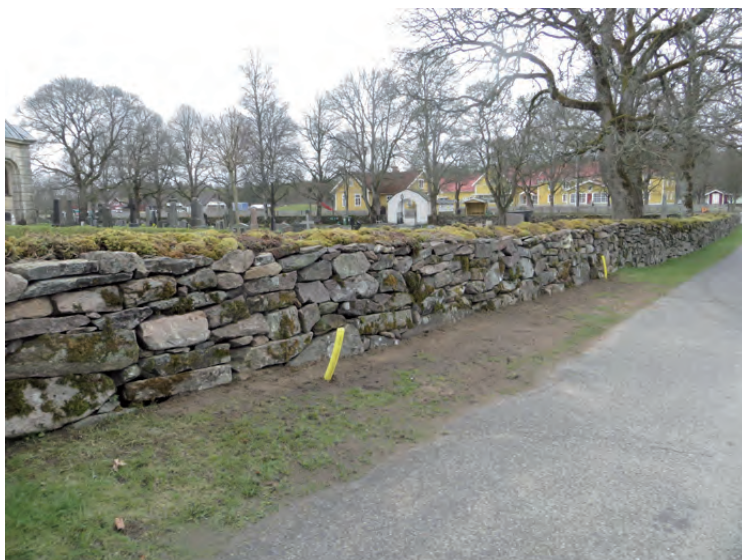
Den andra etappen av muren i söder, öster om porten, lades om under våren 2016. Två tomrör lades under muren för eventuella framtida behov av eldragningar i anslutning till denna del av muren.
