# Åkers kyrka

Antikvarisk medverkan i samband med  
ommålning av plåttak och lanternin

*Åkers socken i Vaggeryds kommun,  
Jönköpings län, Växjö stift*

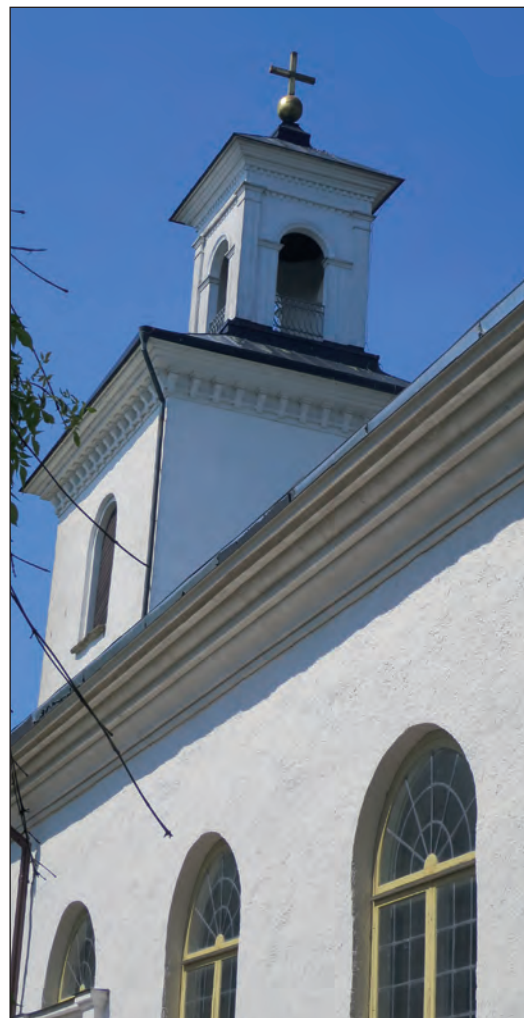
Före renoveringen var såväl lanterninen som taklisterna på kyrkan vita. Med en svag brytning och nedsvärtning framstod taklisterna i svag kontrast till den kritvita putsfasaden.

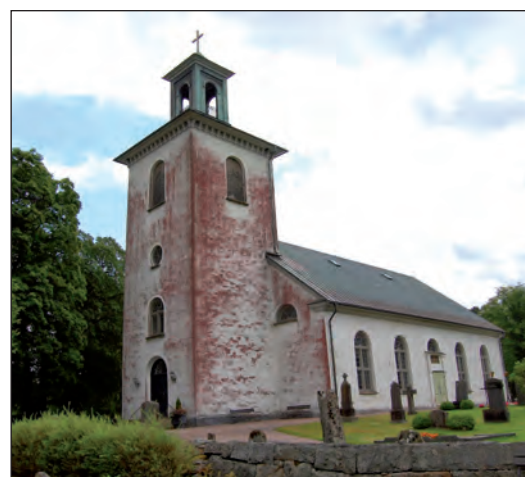
En systerkyrka till Åkers kyrka, Färgaryds kyrka uppförd 1845-46 av byggmästare Petter Pettersson, har kvar ursprunglig färgsättning i grått på taklister och fönster.

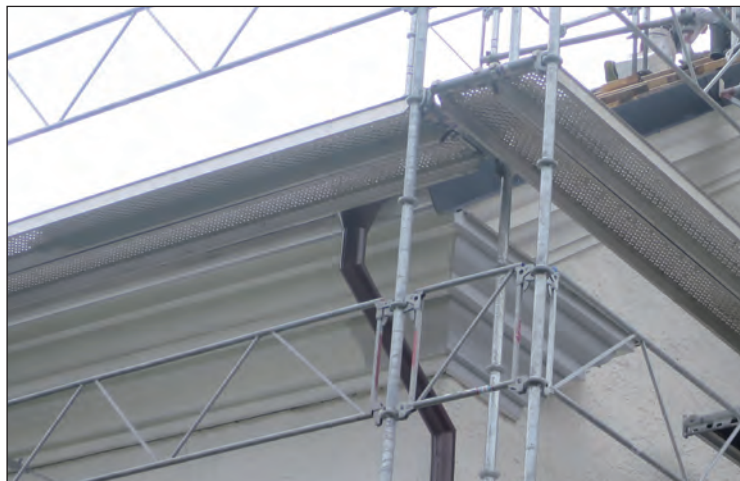
Uppstrykningsprov vid frambrytning av grå kulör till kyrkans taklister och fasaddekor.

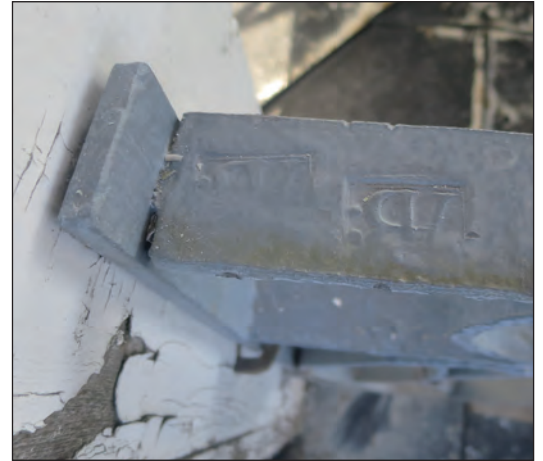
Smidesstaketen i lanterninens öppningar hade stämplens ÅB:.

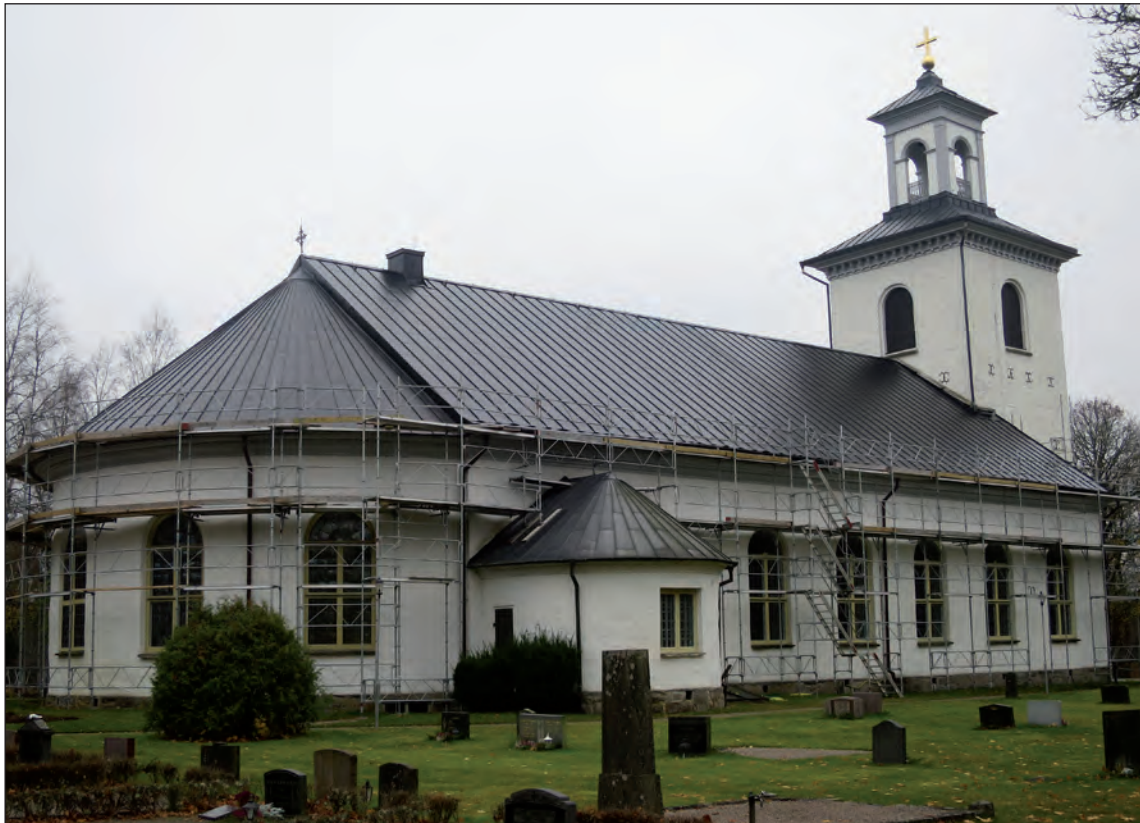
Efter ommålningen av kyrkans plåttak, lanternin och taklister. Återgången till ursprunglig färgsättning i grått på lanterninen och taklisterna innebär att kyrkans nyklassicistiska uttryck förstärktes.

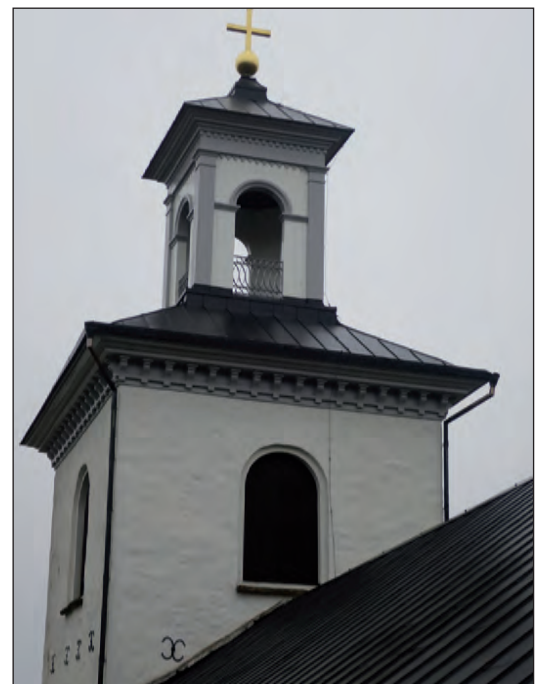
Lanterninen återfick ett mer artikulat uttryck med betoning av dekoren.

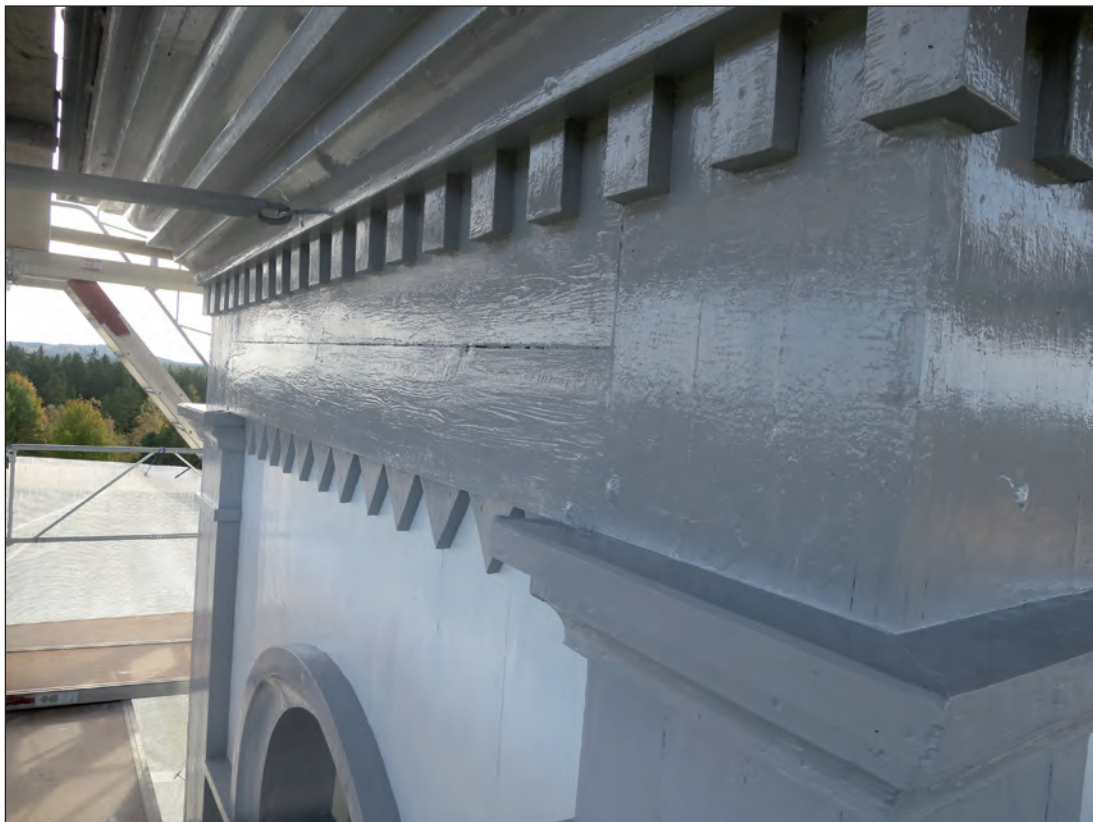
Den grå kulören till lanterninens arkitekturelement bröts fram av målaren på plats och ligger mycket nära den neutrala grå originalkulören.

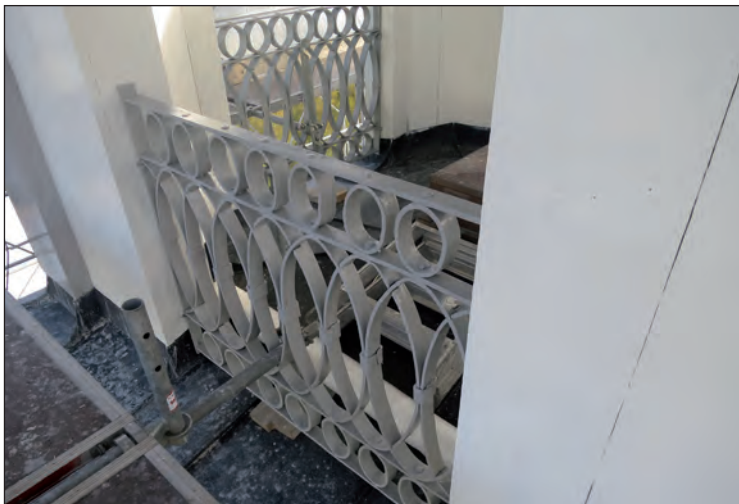
Smidesstaketen målades i en något mörkare nyans av den gråa kulör som användes på snickerierna.

Smidesstaketen i lanterninen målades efter rengöring med Wiborostskyddsgrund och linoljefärg. Till staketen valdes en något mörkare brytning av samma grå nyans som använts till fasaddekoren.

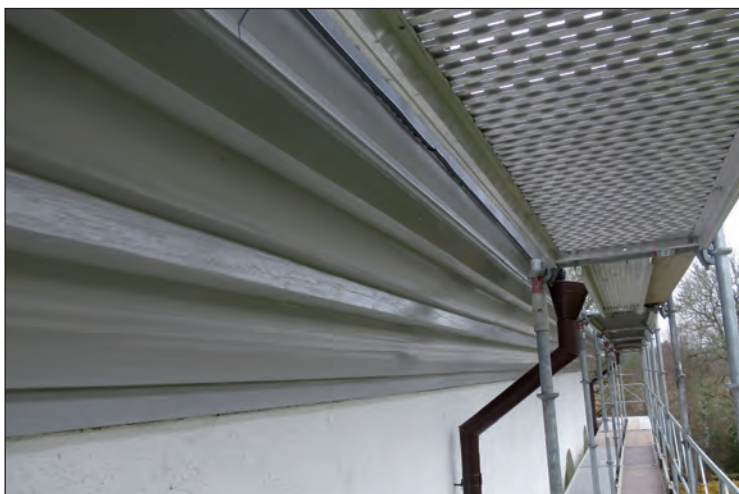
Långskeppets taklist efter ommålning och kulörbyte.

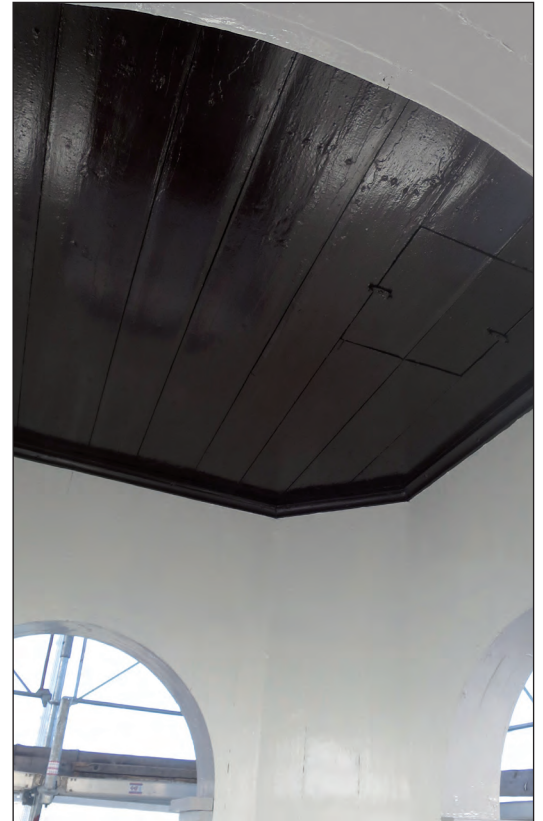
Brädtaket målades om i samma brunröda kulör som förut, vilken bröts fram på plats. Samma kulör användes på ljudluckorna.

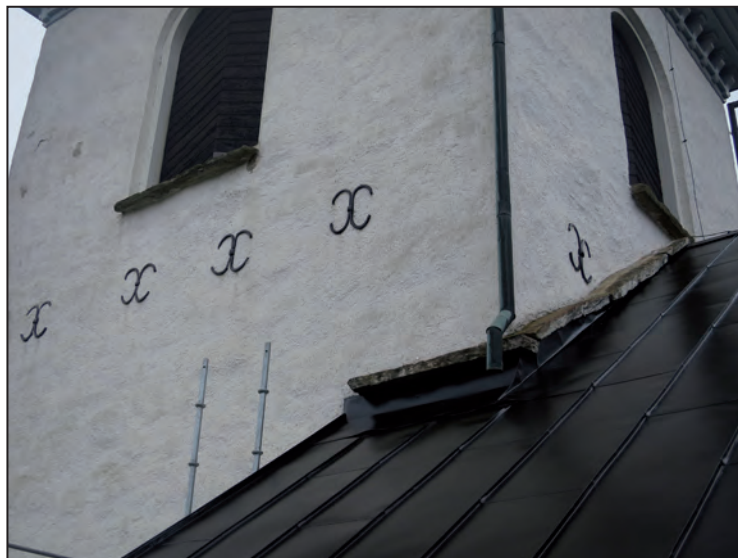
Ankarsluten i tornfasaden målades med blymönja och svart linoljefärg. Ljudluckorna målades i förutvarande brunröd kulör.

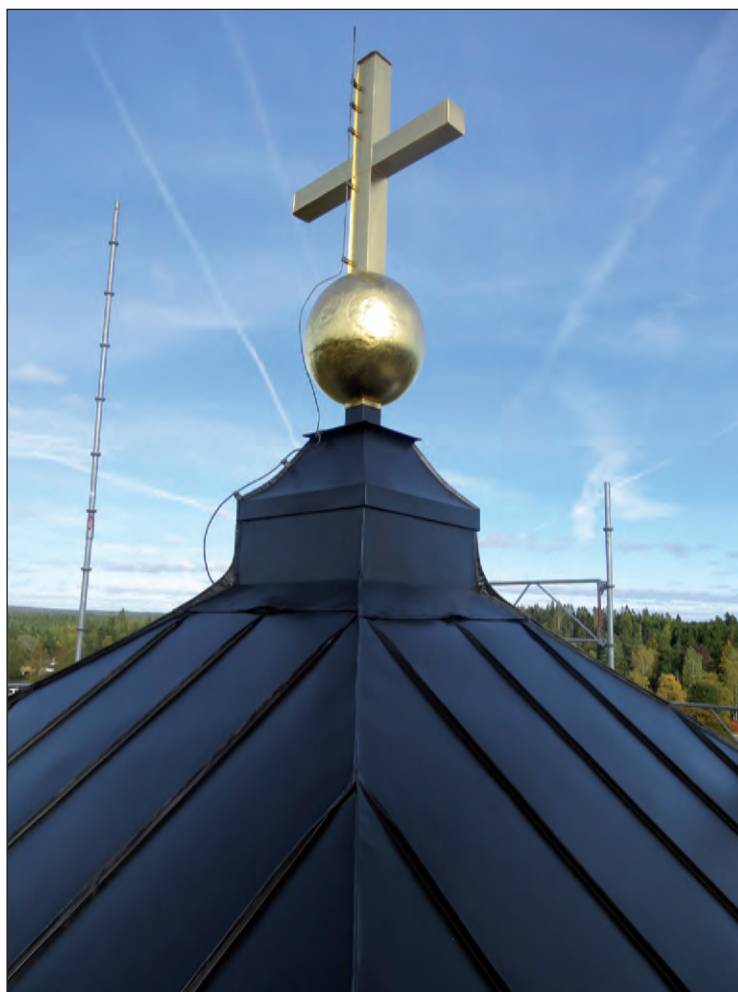
Kors och kula förgylldes om med äkta bladguld.
