# Aschanska gården

Antikvarisk medverkan i samband med restaurering av  
uthuslänga mot Arendt Byggmästares gata

*Eksjö stad och kommun,  
Jönköpings län*

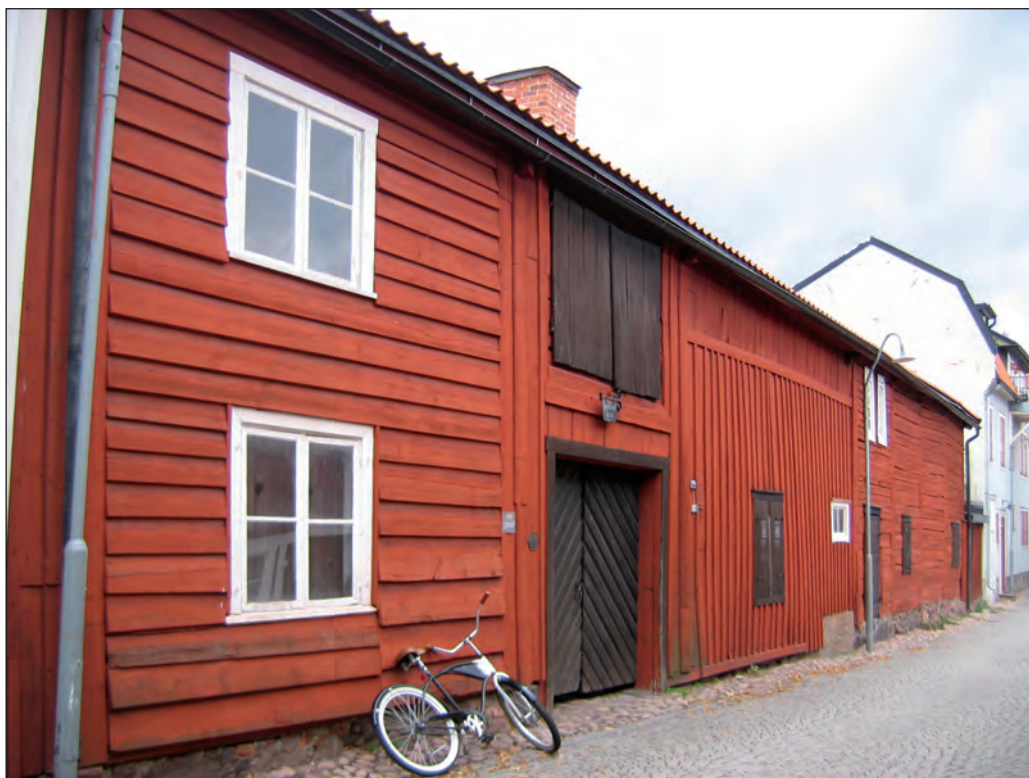
Ladugården och bodlängan vid Aschanska gården år 2006.

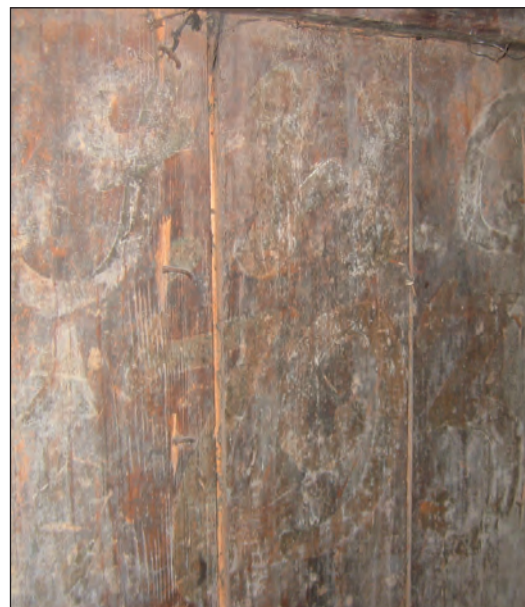
På insidan av ena porten till ladugården finns inskriptionen "SHG 1793". Möjligen avser detta årtal ladugårdens byggnadsår.

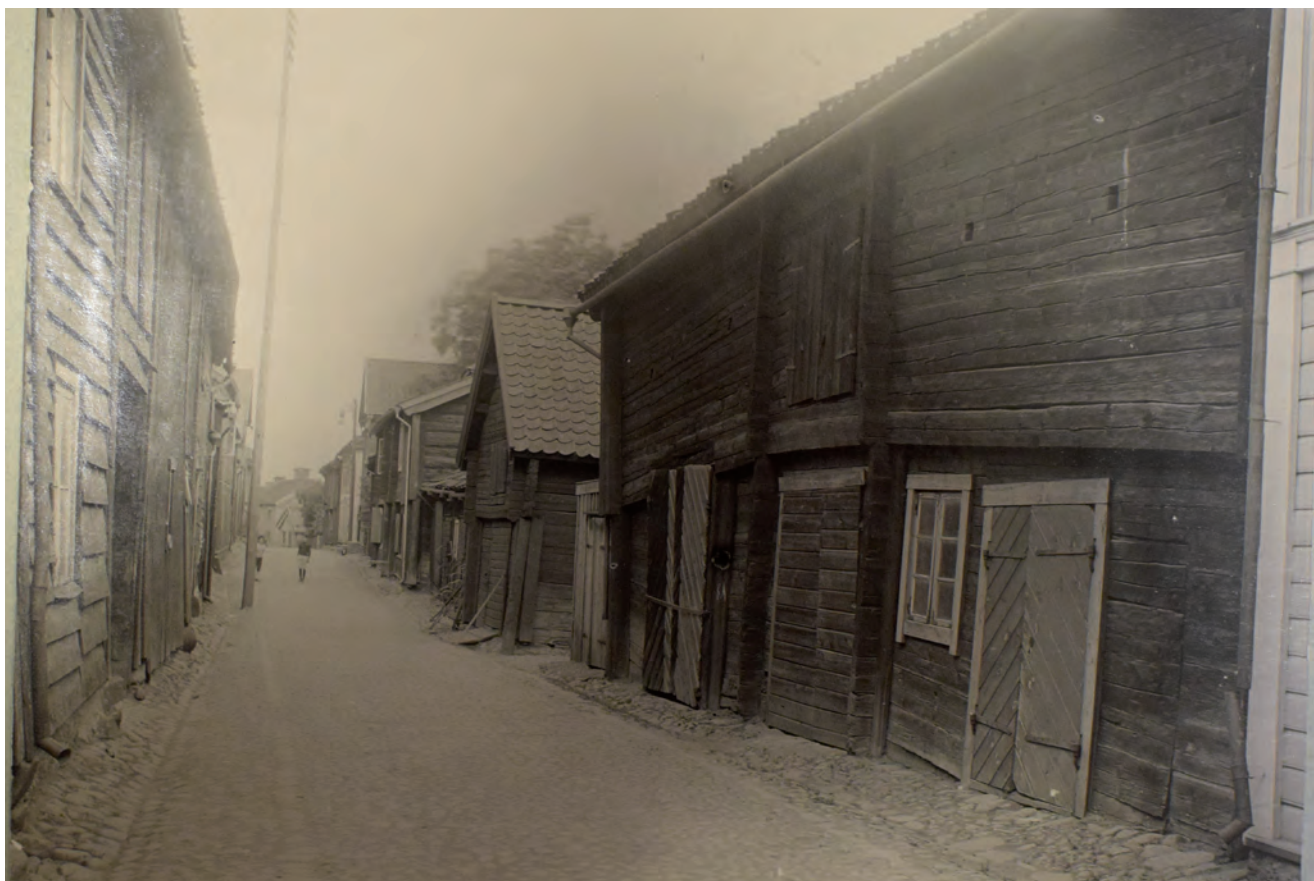
Norra Kyrkogatan, numera Arendt Byggmästares gata, omkring 1900 med ladugården och bodlängan till vänster. Vid denna tid hade ladugården en slät panel utan locklister i fähusdelen. Foto ur Nordiska museets arkiv.
