# Skepperstads kyrka

Antikvarisk medverkan i samband med omtäckning av  
torntak och sanering/skyddsåtgärder på kyrkvind

*Skepperstads socken i Sävsjö kommun,  
Jönköpings län, Växjö stift*

© JÖNKÖPINGS LÄNS MUSEUM 2016

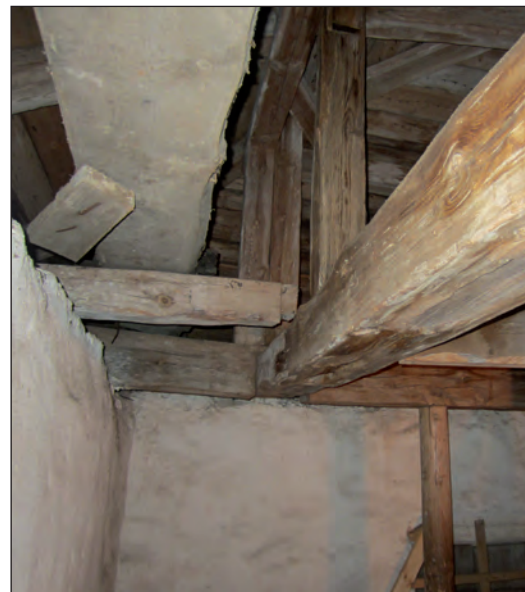
Takstolen till tornetaket var redan då den byggdes felaktigt konstruerad. Troligen har nedböjningen i bindbjälkarna uppstått ganska snart efter byggtiden och då åtgärdats genom stöttor placerade på underliggande bjälklag.

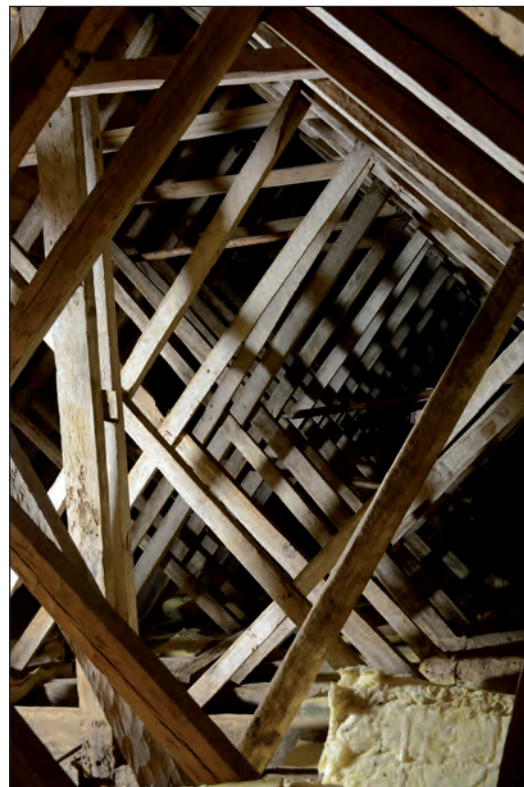
I Skepperstads kyrka kvarstår originaltaktolen från 1160-talet över långhusets västra hälft. Intrycket är ännu helt opåverkat av moderna installationer, bortsett ifrån isolering. Med en ovansida av oblekt papp smälter denna trots allt in relativt väl i helhetsbilden. Foto: Robin Gullbrandsson 2015.

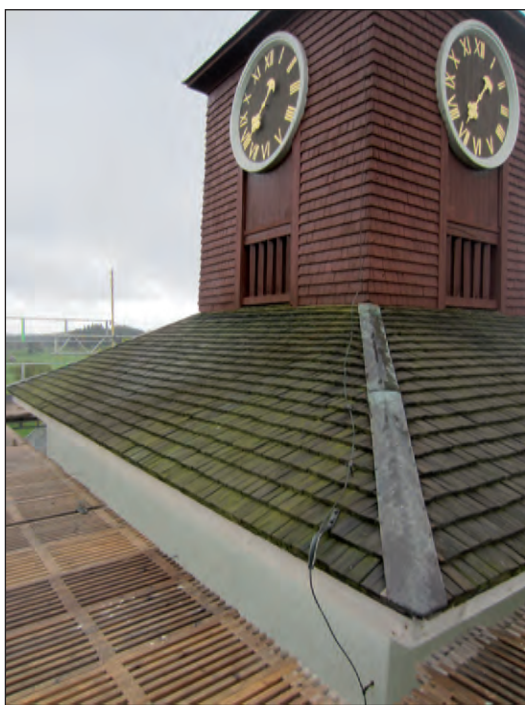
Torntaket har liksom lanterninfasaden kvar en täckning av stavspån, vilket de haft allt sedan byggtiden år 1809.
