# Svalhult 1:7

Antikvarisk medverkan i samband med  
restaurering av östra magasinet

*Adelövs socken i Tranås kommun,  
Jönköpings län, Växjö stift*

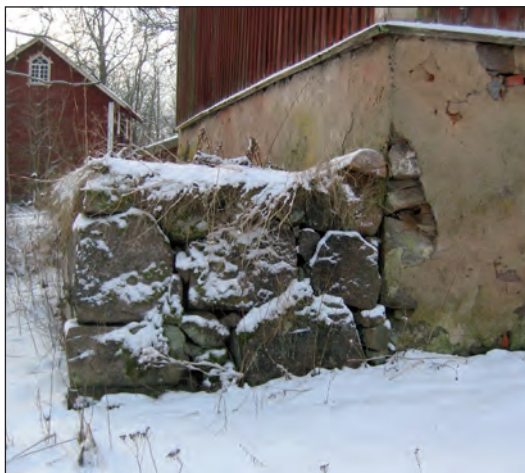
Mot öster finns en kallmurad stödmur, på vilken taklök ska ha odlats i äldre tid. Foto: Ulrika Olsson 2005, JLM.

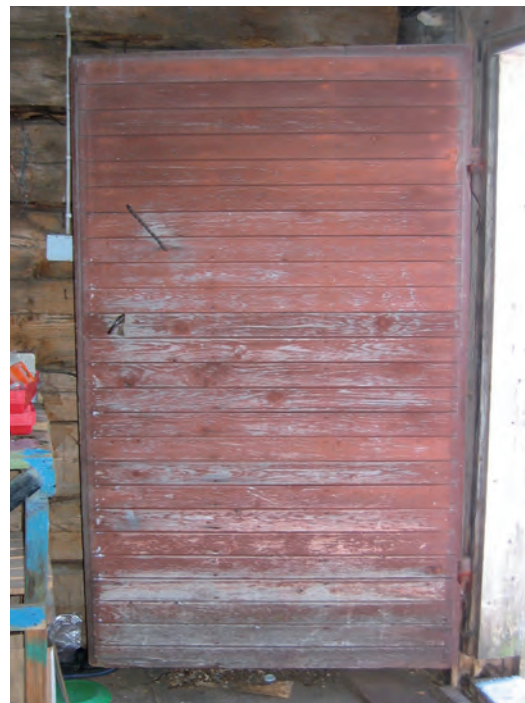
Boddörrarna i gårdsfasaden har klätts om med smal fasspantpanel, någon gång på 1930-40-talen. Foto: Ulrika Olsson 2005, JLM.

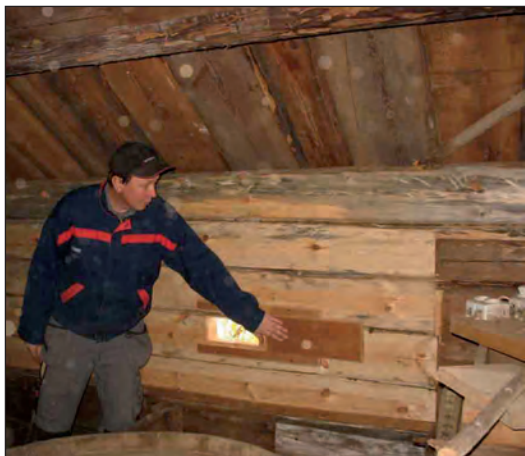
Enstaka av de reglerbara luckorna till ventilöppningar fanns kvar. Där de saknades tillverkades nya med de befintliga som förlaga. Hantverkare Johan Örfelth demonstrerar funktionen.

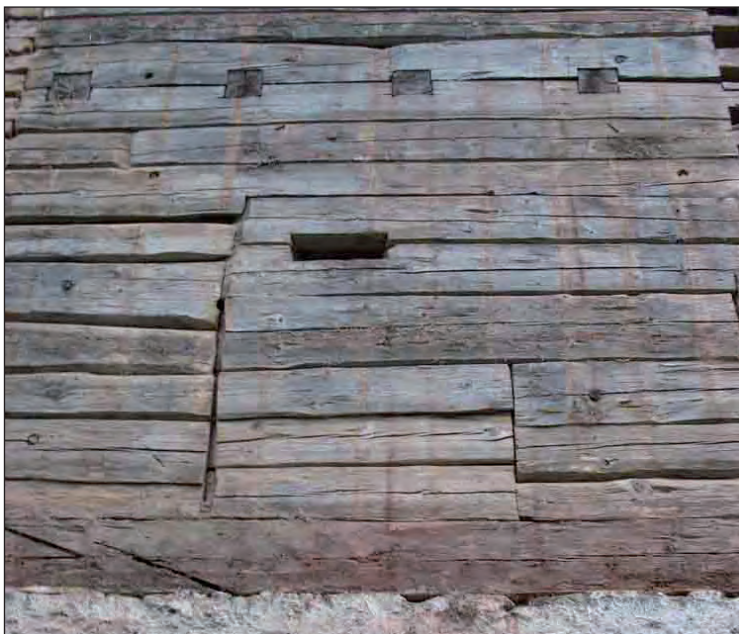
Ursprungliga skarvningar i timmerstommen på baksidan. Syllar hade skarvats med sk blixtskarv medan väggstommen möts med stomskarv fixerad med fjäder. Nederst syns spår efter en igensatt f d lucköppning. Mellanväggen i vishusboden har sekundärt tagits ned vid okänd tidpunkt.
